## **Rozbor bezpečnosti za 2. čtvrtletí 2022**

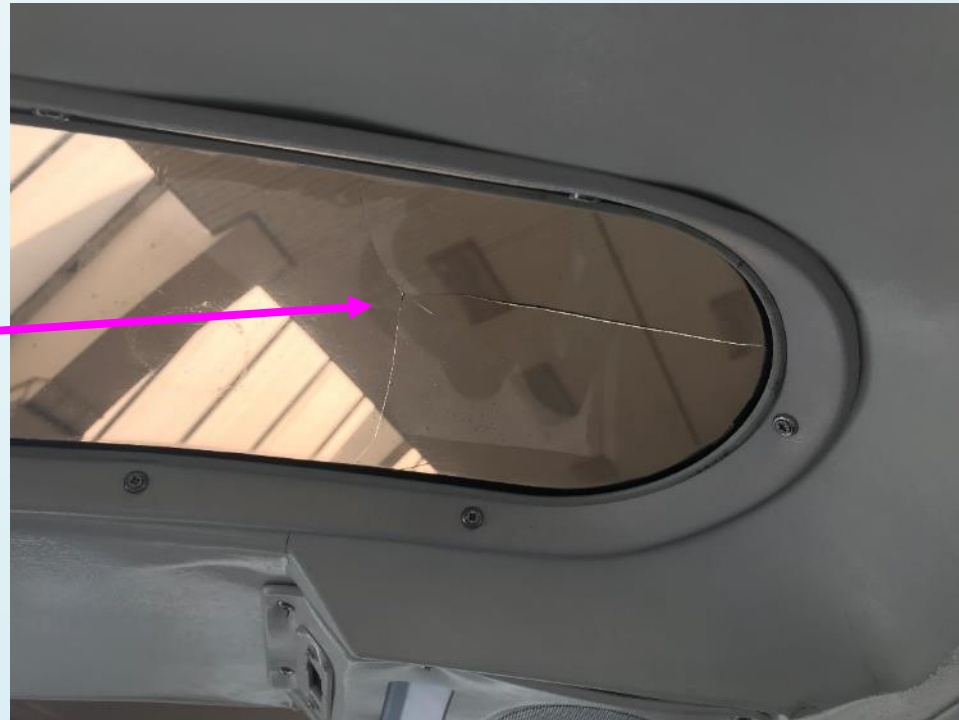
Prasklé horní plexisklo v kabině  
letadla Cessna 150 K

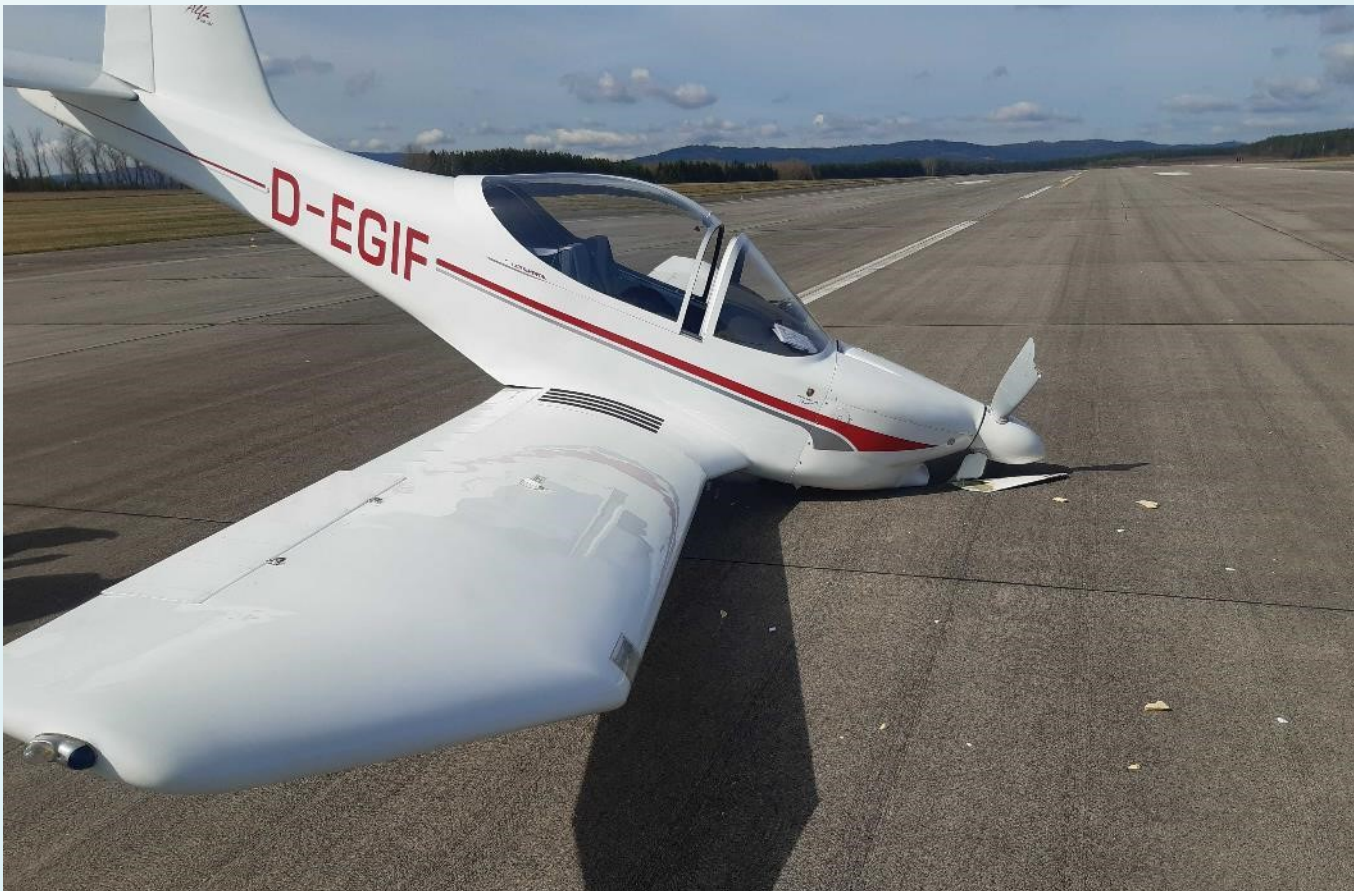
- ➔ Po obdržení podmínek na přistání využil PIC doporučenou RWY 27. Po přistání a po výběhu dostal PIC povolení pojíždět zpět po RWY 27, uvolnit dráhu na TWY B a dále pokračovat na APN střed.
- ➔ Při fázi otáčení na RWY 27 došlo k poklesu předového podvozku, a nárazu přídě do betonového povrchu dráhy s následným poškozením vrtule.
- ➔ Nedošlo k žádnému zranění posádky, úniku provozních kapalin ani k poškození majetku třetí osoby.
- ➔ Příčina kolapsu předového podvozku nebyla doposud zjištěna, událost je v šetření.

Letoun po zastavení na dráze 27

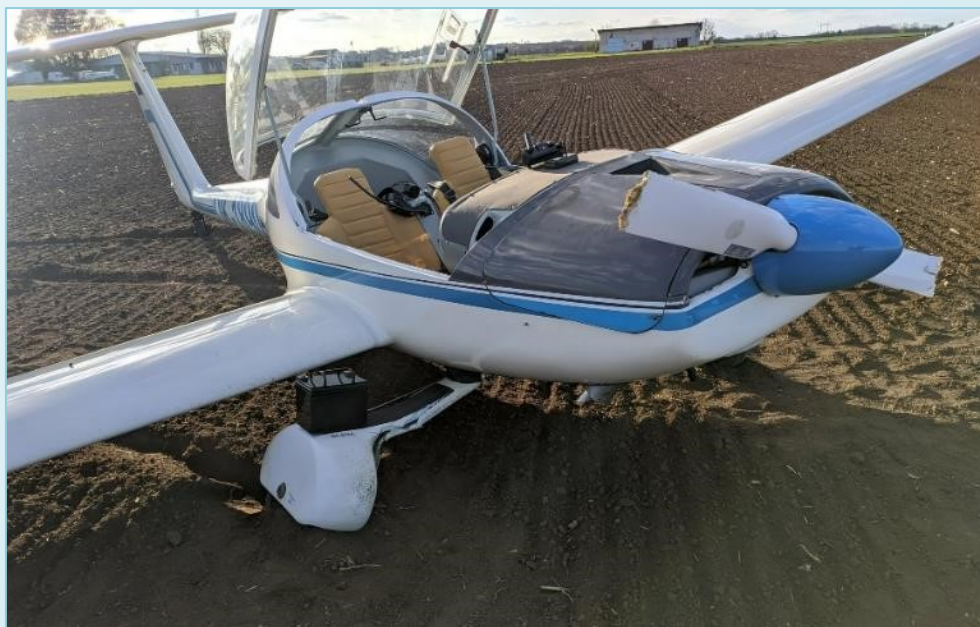
- ➔ Při ohledání místa letecké nehody bylo zjištěno, že po druhém dosednutí došlo ke kolapsu pravé podvozkové nohy a několikanásobnému kontaktu vrtule se zemí.

UL letoun DIAMOND H36 na místě letecké nehody

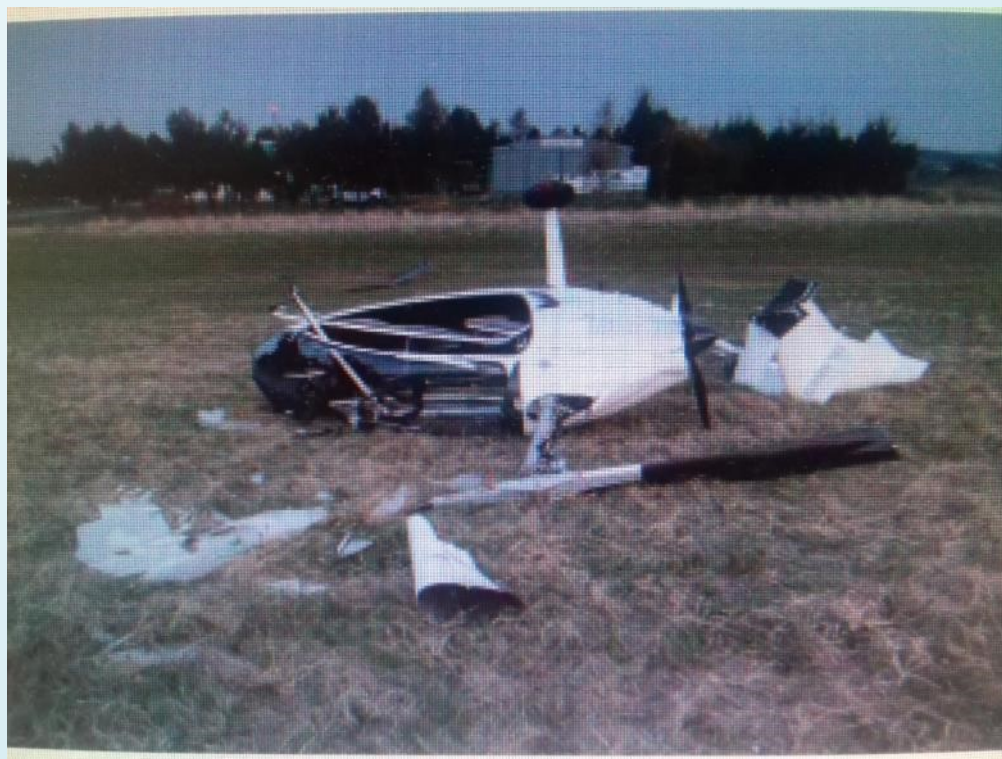
- ➔ Příčinou letecké nehody bylo nesprávné provedení vzletu pilotním žákem, kdy UL vírník po odpoutání bez potřebné výdrže přešel do strmého stoupání. Instruktor na vzniklou situaci včas nereagoval zásahem do řízení.

Místo letecké nehody – vpravo od RWY 06 LKPM  
(foto Policie ČR)

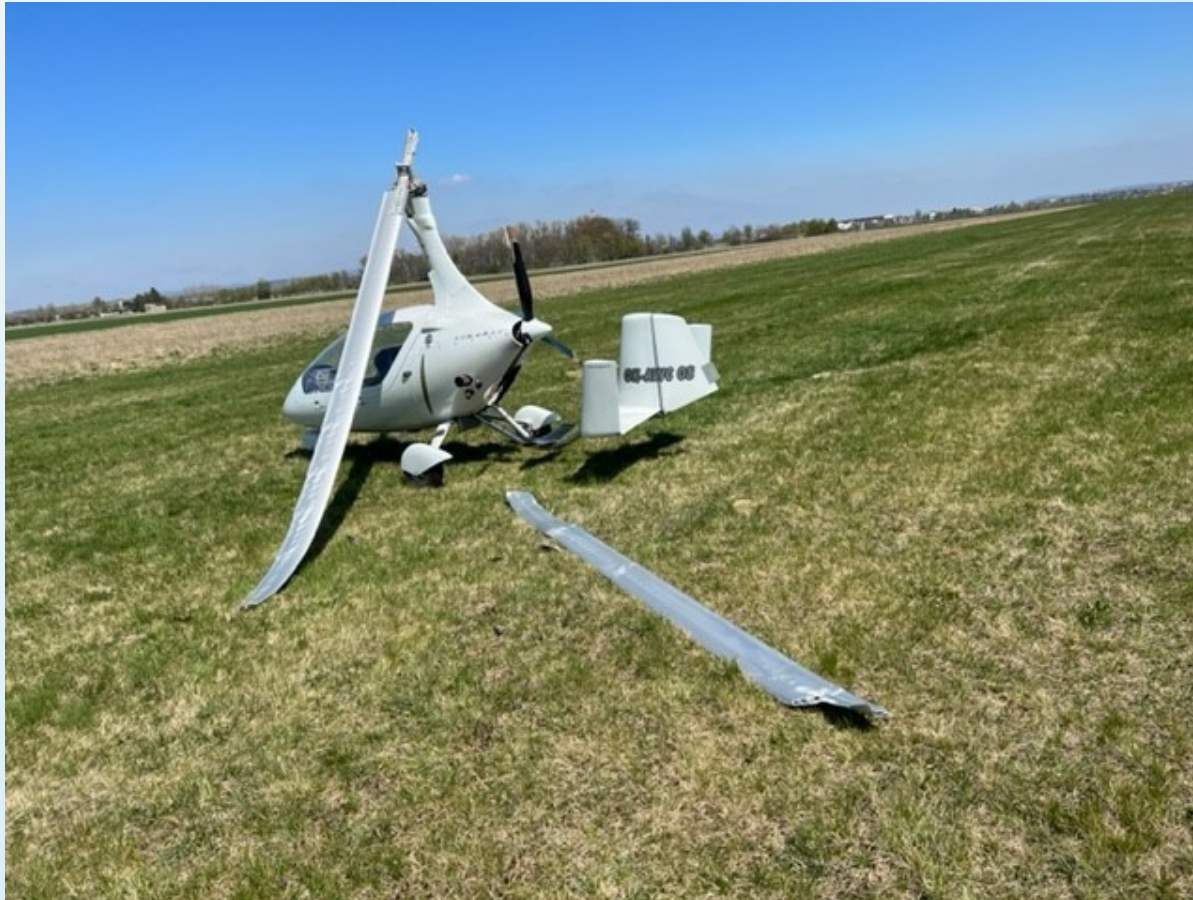
- ➔ Pilot UL vírníku plánoval provést let po okruhu.
- ➔ Při vzletu z travnaté RWY 06, ve fázi rozjezdu a přechodu do výdrže, došlo po odpoutání k prudkému vzepjetí UL vírníku.
- ➔ Listy roztočeného rotoru opakovaně narazily do dráhy a poškodily i tlačnou vrtuli.
- ➔ UL vírník se po krátkém výběhu zastavil na dráze.
- ➔ Pilot nebyl zraněn.
- ➔ UL vírník byl poškozen, nedošlo k poškození majetku třetí osoby.
- ➔ Příčinou nehody bylo nedůsledné provedení důležitých úkonů před vzletem, kdy pilotáž UL vírníku byla negativně ovlivněna nesprávně nastaveným vyvážením na řídicí páce.

UL vírník Calidus na místě letecké nehody

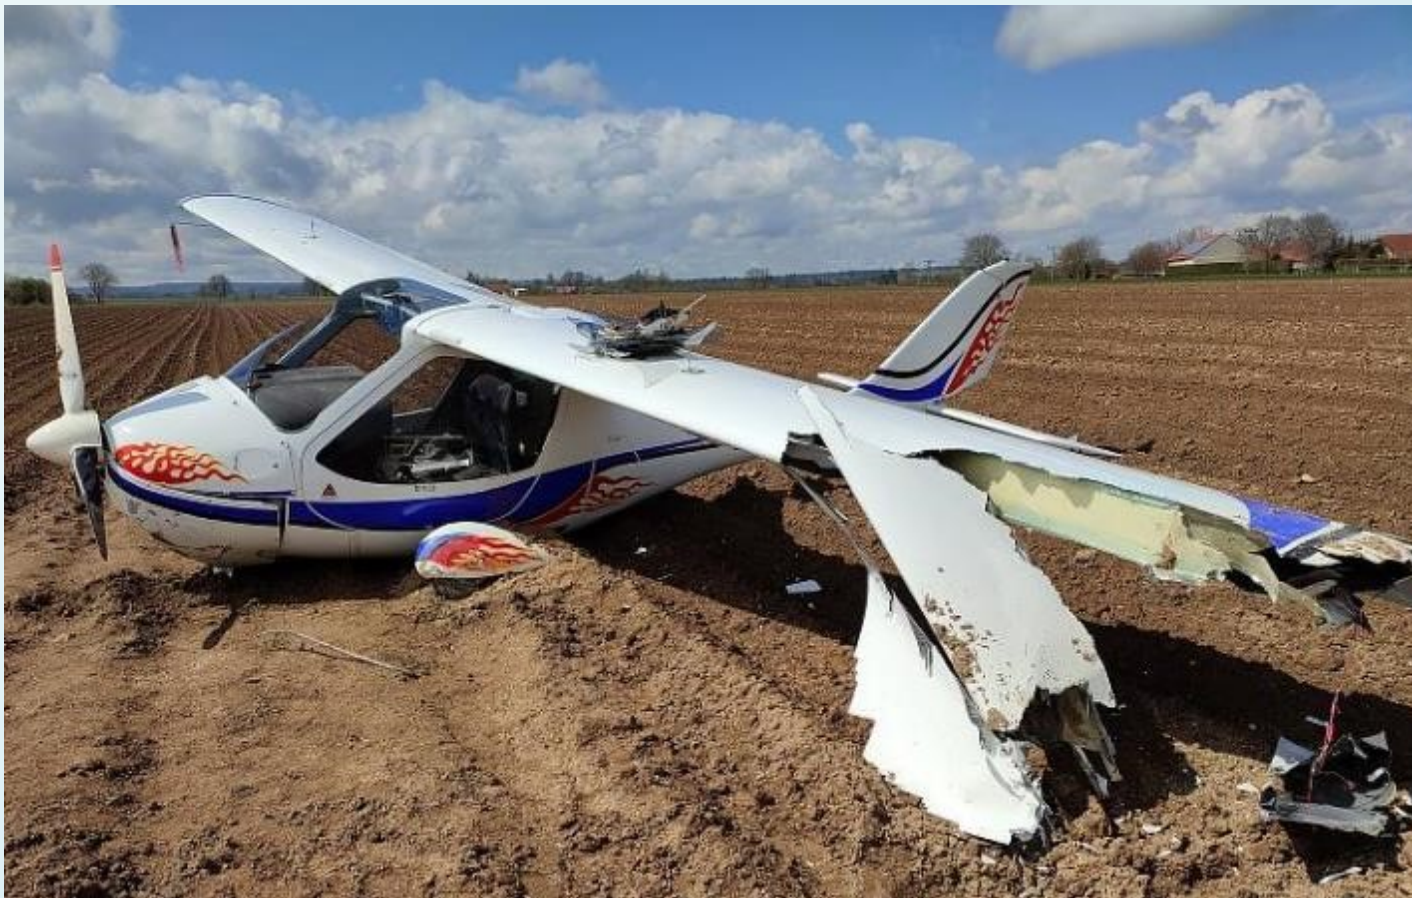
- ➔ Během letu UL letounu došlo ke zhoršení povětrnostních podmínek na trati.
- ➔ Pilot se rozhodl provést přistání na ploše pro práškovací letadla Dolní Újezd u Litomyšle.
- ➔ Při přistávání došlo ke kontaktu křídla s terénem, vybočení letadla z plochy do pole.
- ➔ Poškození bylo velkého rozsahu, včetně úniku provozních kapalin.
- ➔ Pilot nebyl zraněn.

UL letoun CTSW 2007 na místě události

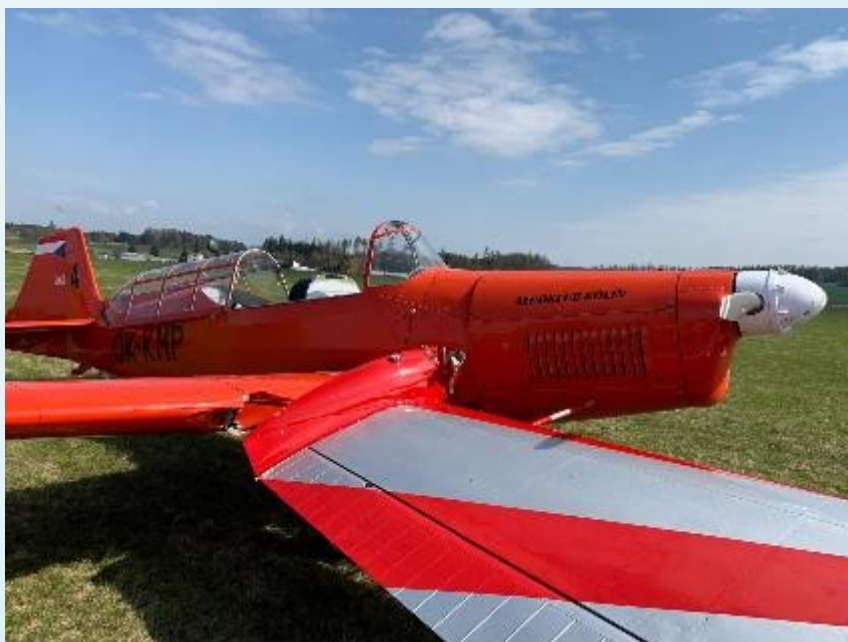
- ➔ Letiště Zbraslavice nemá zřízeny pojezdové dráhy a dle letištního řádu (čl. 1.30) se pojíždění provádí po přistání od místa opuštění dráhy nejkratším směrem k určenému místu stání.
- ➔ Ke zranění osob ani dalším škodám nedošlo.

Postavení letounů po kolizi Z-226 MS s Z-526 AFS

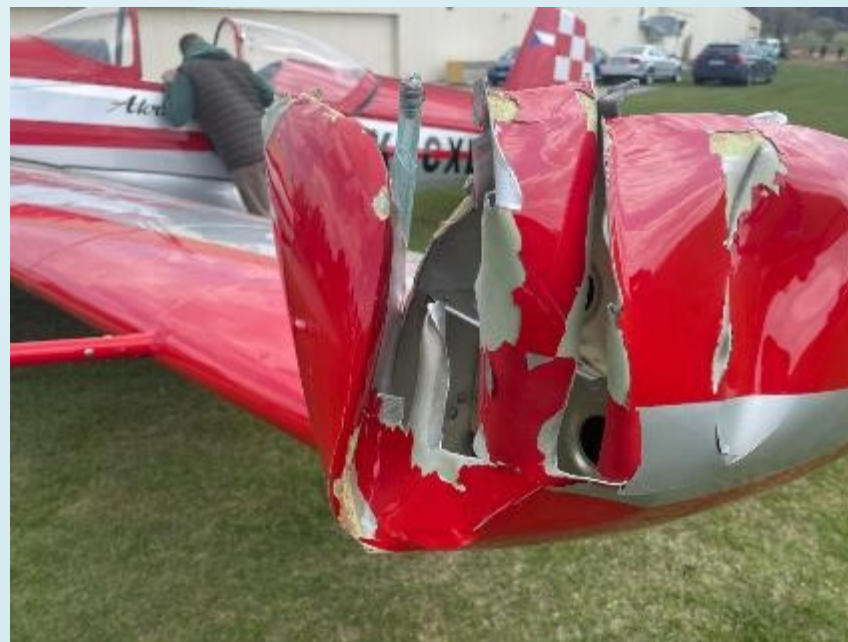
Vrtulí poškozená levá koncová nádrž Z-526 ASF

- ➔ Při střetu letadel došlo u Z-226 MS k poškození pravé poloviny křídla a vrtule. U letounu Z-526 ASF došlo ke zničení levé palivové nádrže na konci křídla a mírnému zvlnění potahu v místě upevnění nádrže.

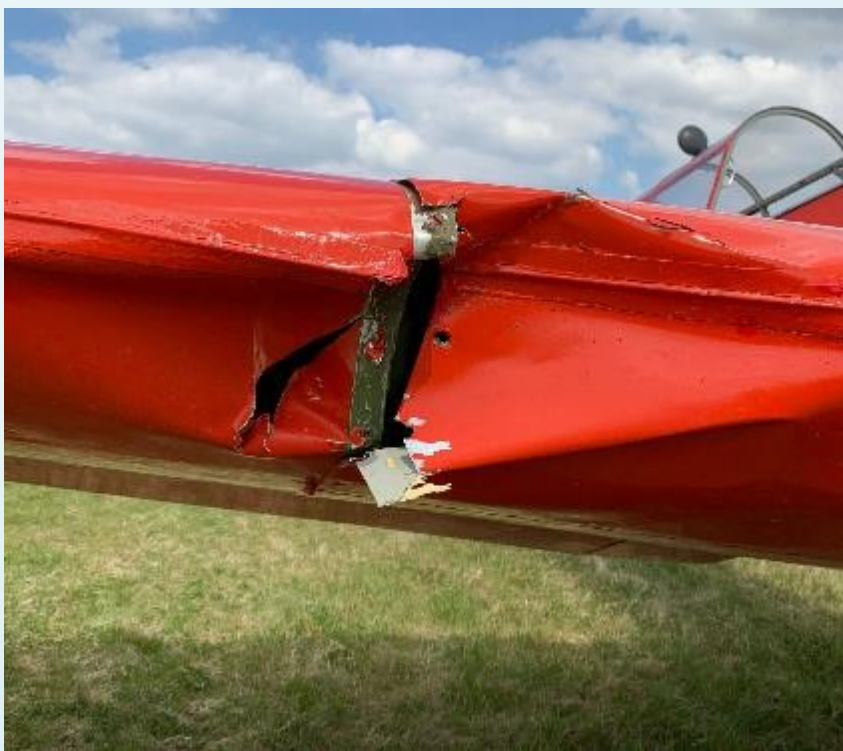
Poškozená pravá polovina křídla Z-226 MS

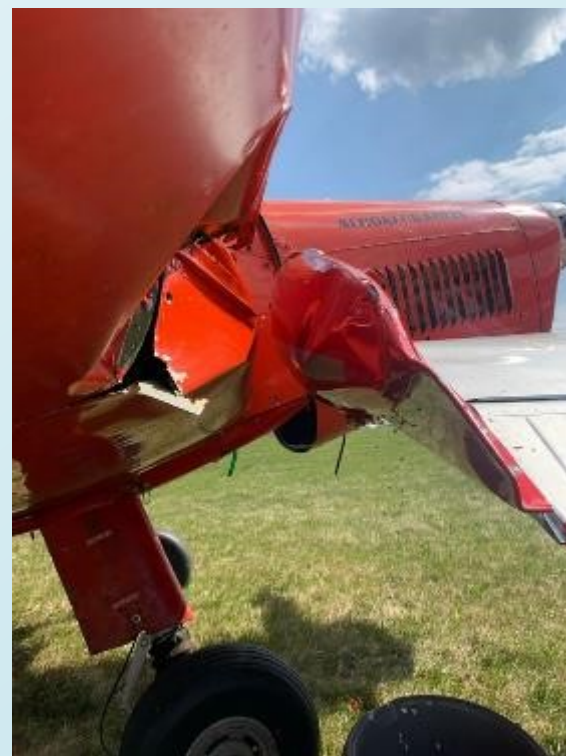
Poškození obou letounů

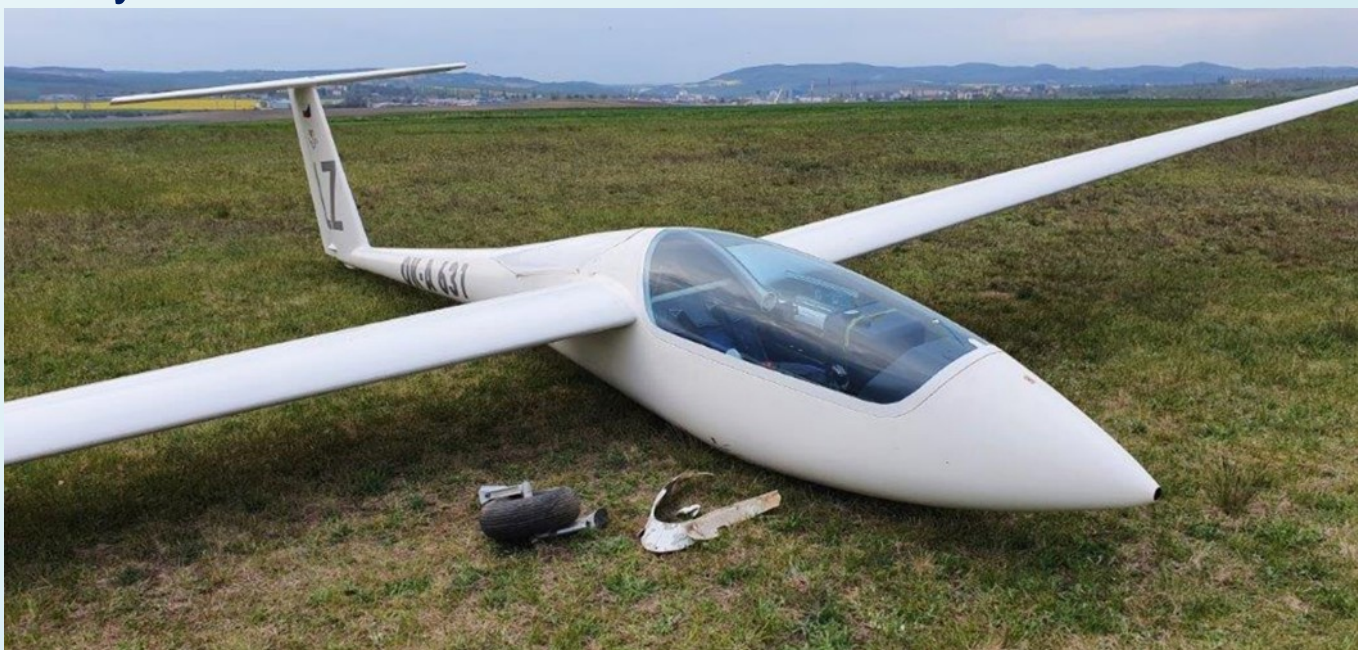
- ➔ Byl poškozen aerodynamický kryt podvozku, vylomeny obě strany vidlice uložení podvozku v oblasti otočného závěsu a utrženy silentbloky odpružení hlavního podvozku. Byla poškozena skořepina na dvou místech, ve spodní části trupu v oblasti podvozku mezi centroplánem a kabinou pilota a za úrovní hlavního nosníku.
- ➔ Pilot nebyl zraněn.

Letoun TST 10 ATLAS na místě letecké nehody

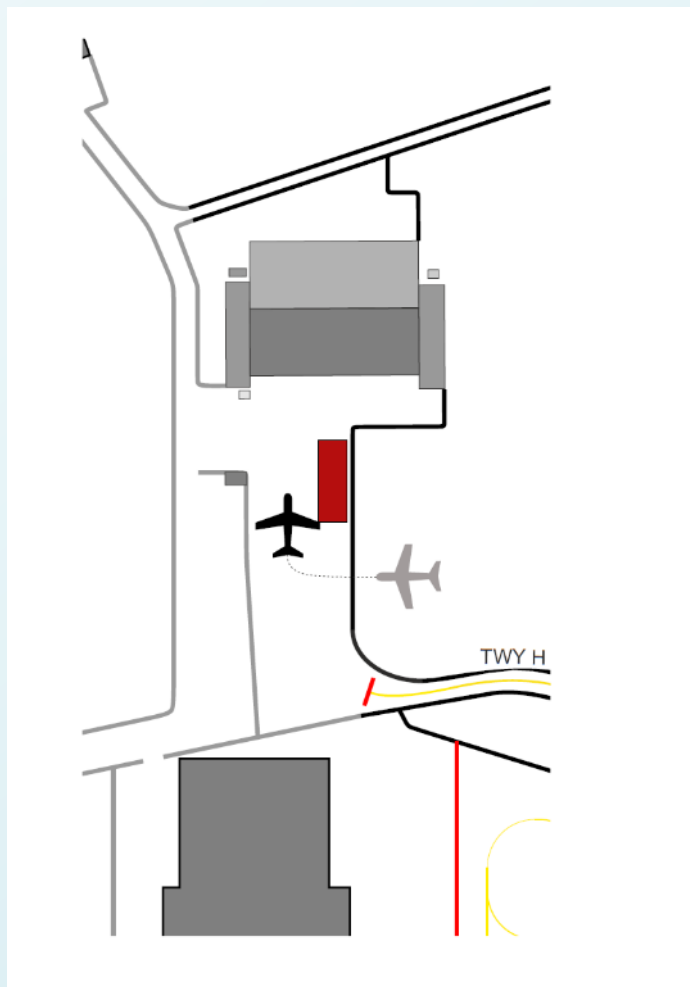
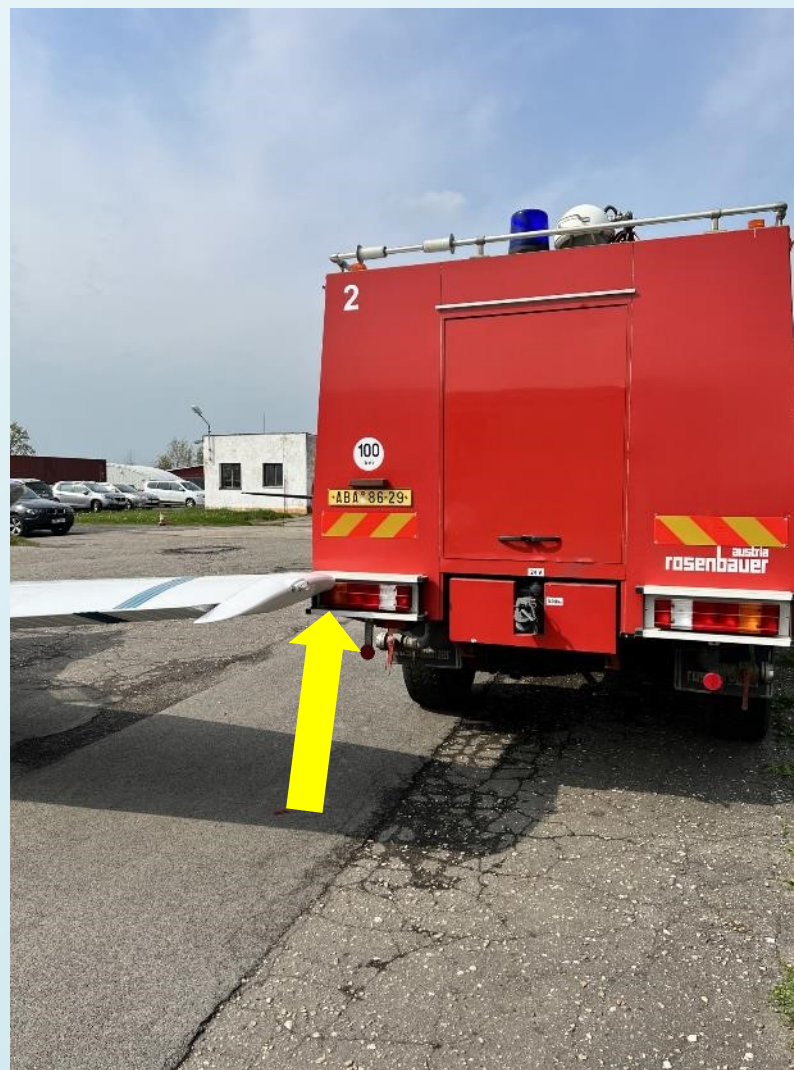
- ➔ Letoun zahraničního provozovatele pojížděl z travnaté parkovací plochy na pravé straně TWY H k čerpací stanici před hangárem.
- ➔ Při tomto pohybu malou rychlostí letoun narazil koncem pravé poloviny křídla do zadní části hasičského vozidla stojícího na pravé straně plochy.
- ➔ Po nárazu do vozidla PIC okamžitě zastavil letoun a vypnul motor.
- ➔ Způsobená škoda: poškozený plastový kryt na konci pravé poloviny křídla a rozbitý kryt levého zadního světla na hasičském vozidle.
- ➔ Při události nedošlo ke zranění osob.

Situace na místě incidentu letounu PA-23-181

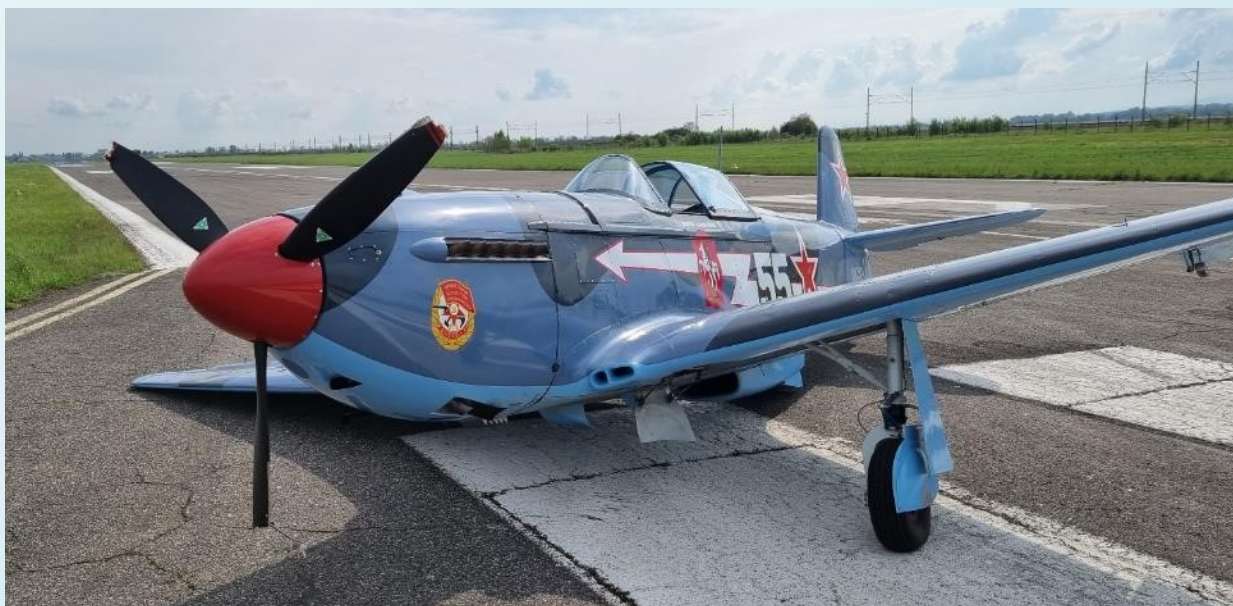
- ➔ Po přistání pilot pokračoval v poježdění. Při zastavení v místě výjezdu z dráhy chtěl pilot při vypnutém spínači kompresoru přesunout páku podvozku z polohy „zasunut“ do polohy „vysunut“.
- ➔ Pilot uvedl, že pákou nemohl pohnout. Při použití síly k manipulaci s pákou zavadil o spínač kompresoru, a tím na okamžik otevřel přívod vzduchu do pracovního válce. Prává noha se zasunula a došlo k poškození vrtule a pravé poloviny křídla.

UL Letoun Jak 3 na místě události

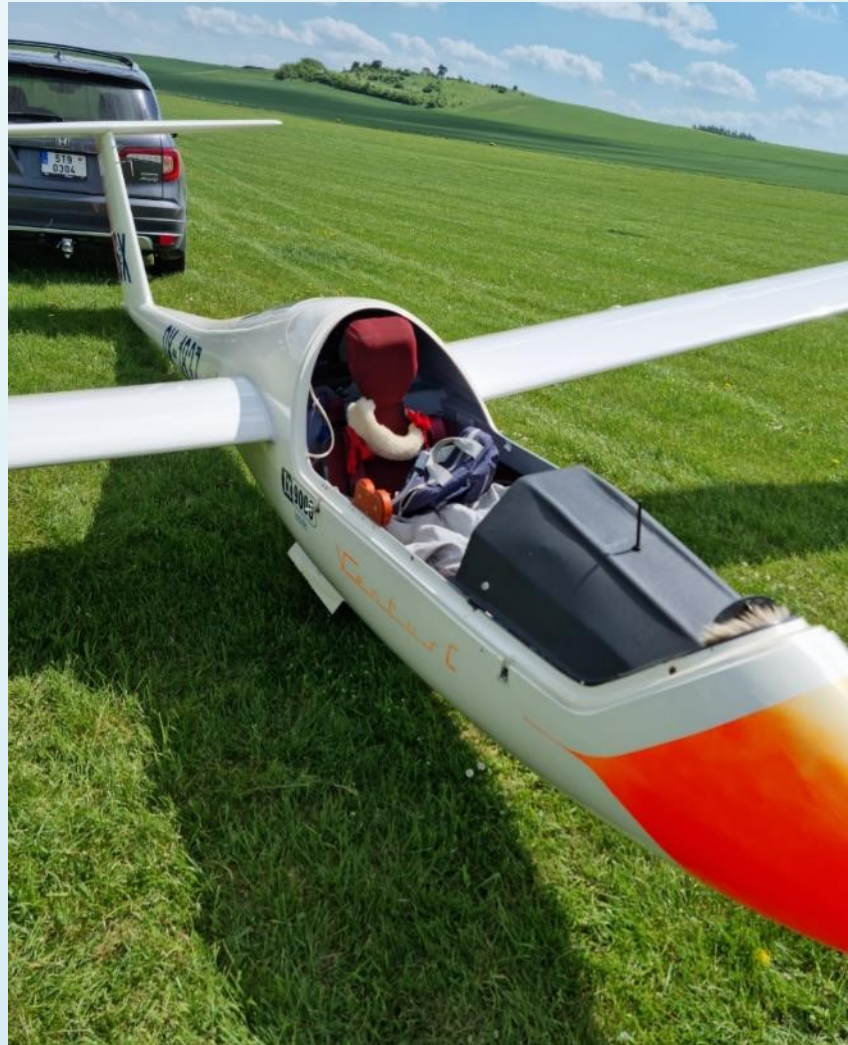
Stav kluzáku po přistání

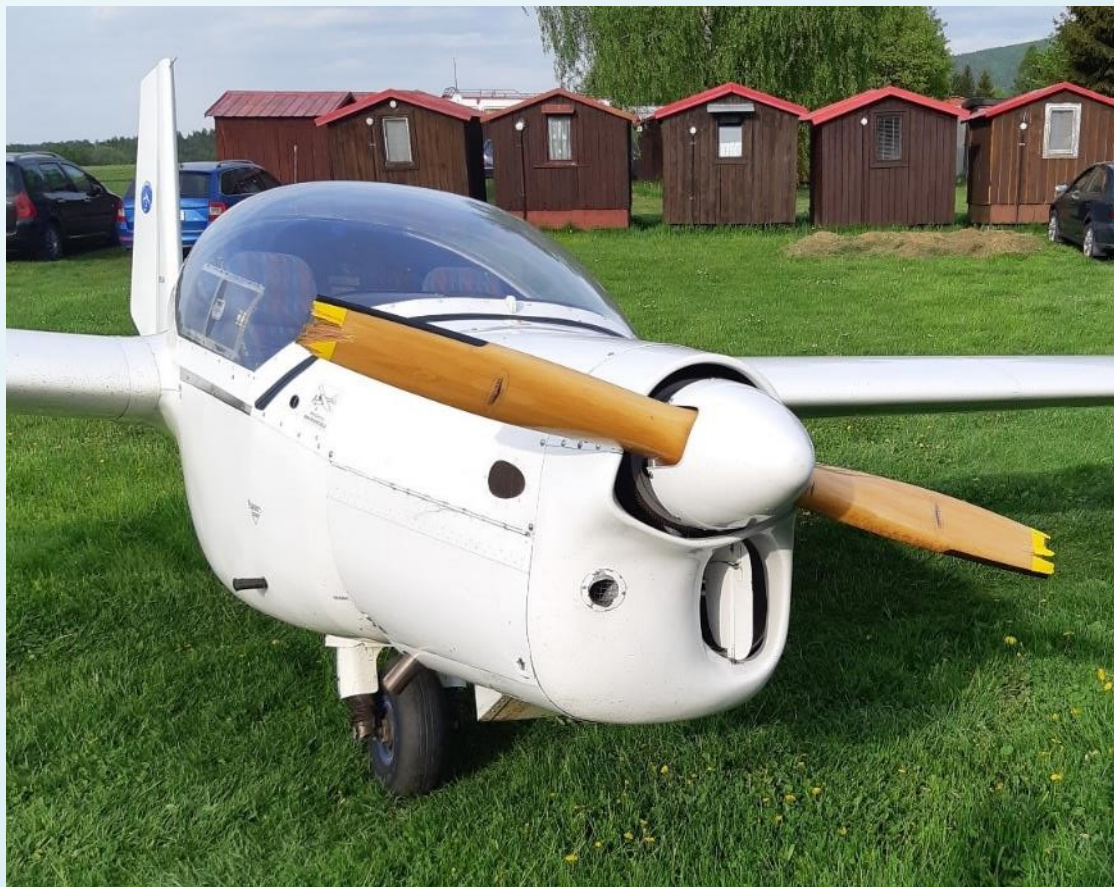
- ➔ Pilot spolu s další osobou na palubě plánoval let v trvání cca 30 minut.
- ➔ Při vzletu z travnaté RWY 26 došlo z důvodu předčasného zasunutí podvozku v malé výšce (cca 1 m) a následnému mírnému prosednutí motorového kluzáku ke kontaktu dřevěné vrtule se zemí.
- ➔ Pilot událost nezpozoroval a pokračoval ve vzletu.
- ➔ Během vzletu a následném letu nezaznamenal pilot žádné nestandardní projevy chování motorového kluzáku.
- ➔ Let, včetně přistání, proběhl bez problému.
- ➔ Poškození vrtule pilot zjistil až po vypnutí motoru a vystoupení z kokpitu motorového kluzáku.
- ➔ Konce obou vrtulových listů byly výrazně obroušeny.

Poškození listů vrtule

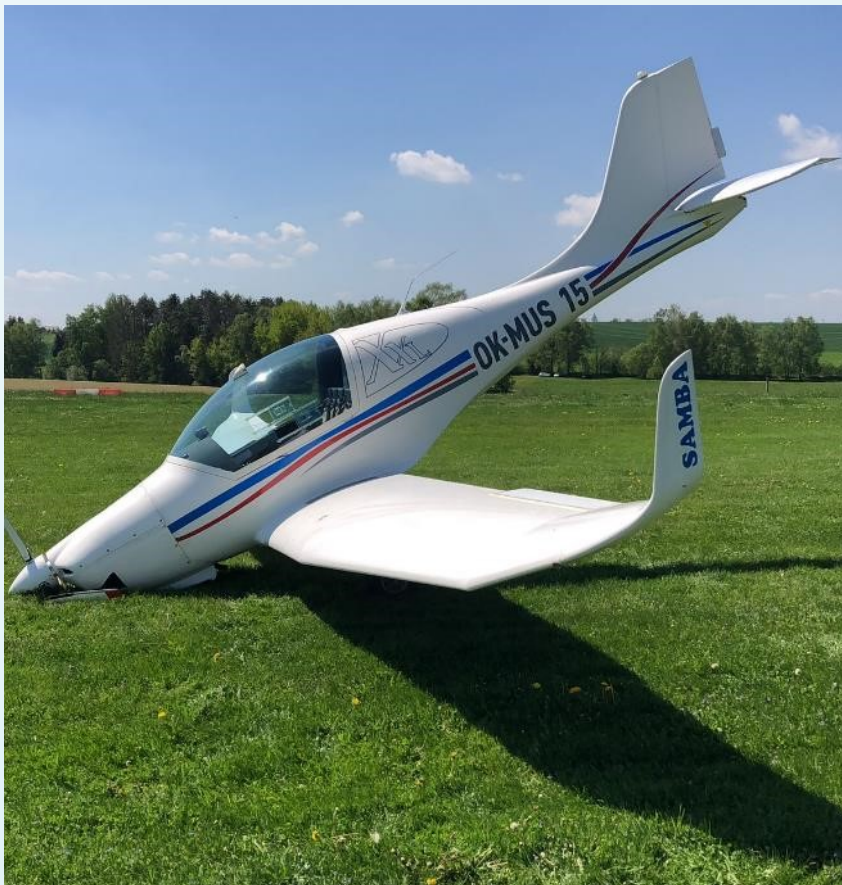
- ➔ Během přistání se zadním větrem pilot ve snaze o zkrácení rozpočtu zahájil přechodový oblouk ještě před prahem RWY 11 LKHB. V tom místě se terén začíná zvedat a tvoří mírný protisvah.
- ➔ Ve fázi přechodového oblouku došlo k prosednutí UL letounu.
- ➔ Po prosednutí narazil předovým podvozkem do země a ten se ulomil. UL letoun následně odskočil a při dalším kontaktu se zemí došlo k poškození vrtule. Motor v tu chvíli pracoval v režimu volnoběhu.
- ➔ UL letoun se zastavil po cca 160 m od prvního kontaktu se zemí.
- ➔ Příčinou události bylo nezvládnutí přistání se zadním větrem a charakter terénu v prostoru před RWY 11.

UL letoun Samba XXL po zastavení

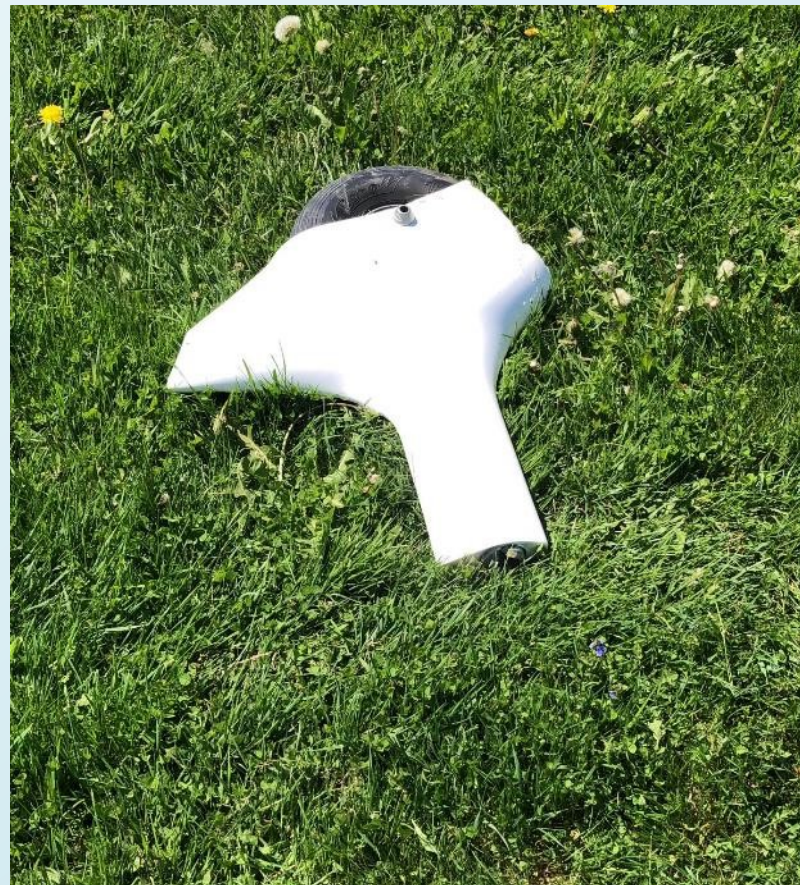
Ulomená přední podvozková noha

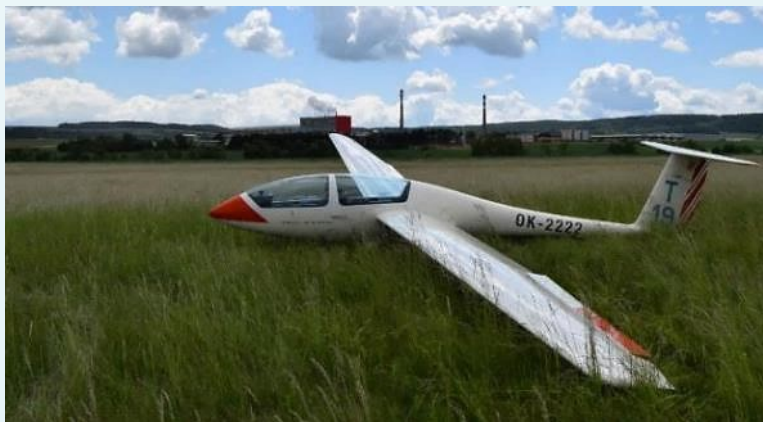
- ➔ Pilot ani další osoba nebyli zraněni.
- ➔ V důsledku rotace kluzáku došlo k prasknutí trupu v zadní části.

Kluzák na místě letecké nehody

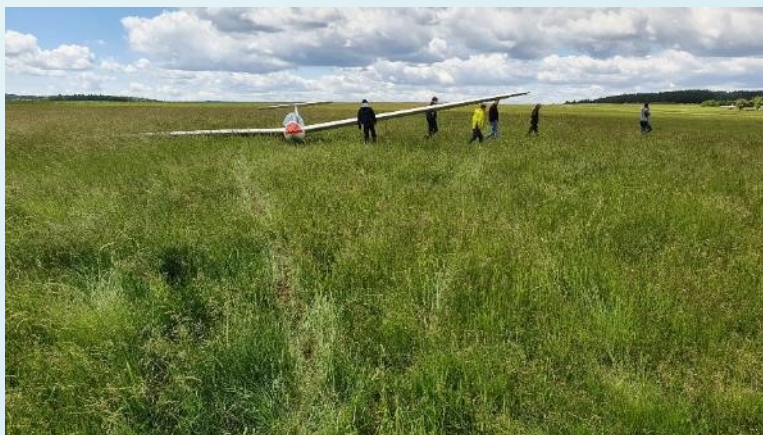
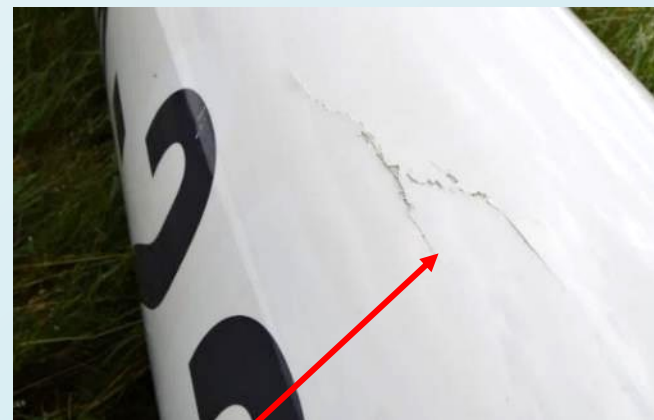
- ➔ Pilot s další osobou na palubě prováděl lety v rámci organizovaného létání na LK RK.
- ➔ V uvedený den všechna přistání před kritickým letem pilot provedl na „glider stripu LK RK“ vedle RWY 27R, kde byla tráva nižší.
- ➔ Kritické přistání provedl cca o 30 m vlevo, blíže k okraji RWY 27L, kde bylo jiné složení porostu a tráva výrazně vyšší.
- ➔ Přistání provedl v normální přistávací konfiguraci na zvýšené rychlosti (110-115 km/h) s ohledem na západní vítr.
- ➔ Po dosednutí, vlivem poryvu větru, kluzák zachytil levou polovinou křídla o vysoký porost trávy.
- ➔ To způsobilo otočení kluzáku o cca 180°, při kterém došlo k prasknutí trupu.

Praskliny na trupu kluzáku

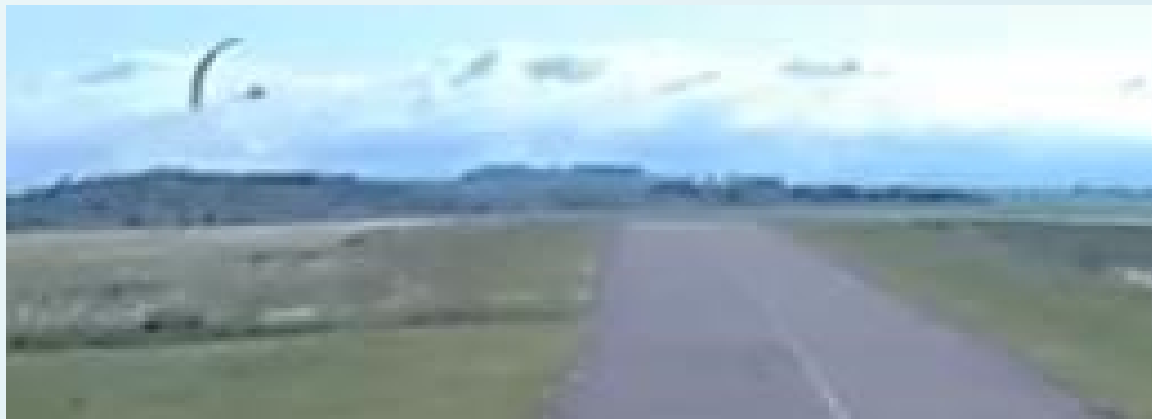
Vrchlík PK před vlétnutím do úplavu

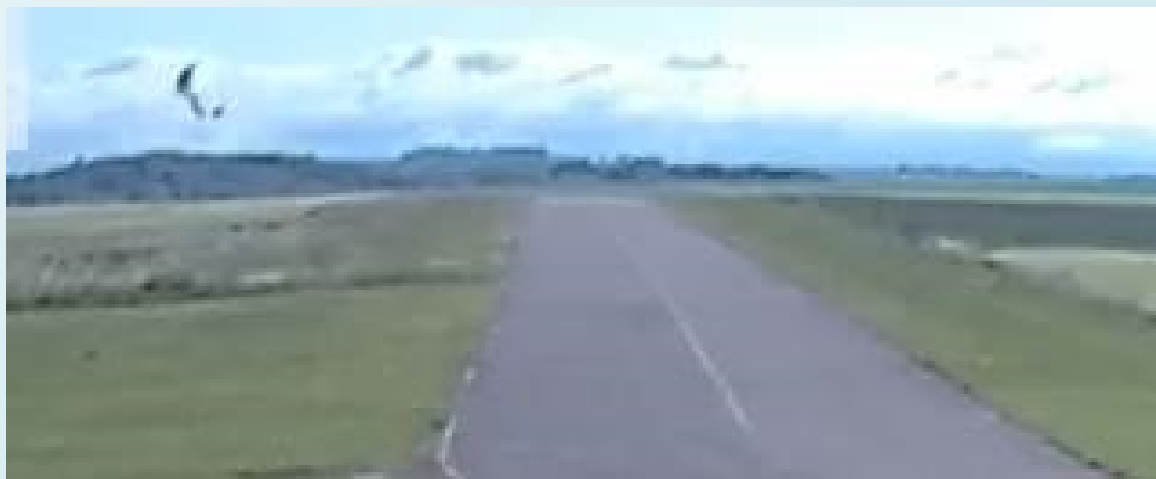
Zkolabovaný vrchlík PK po vlétnutí do úplavu

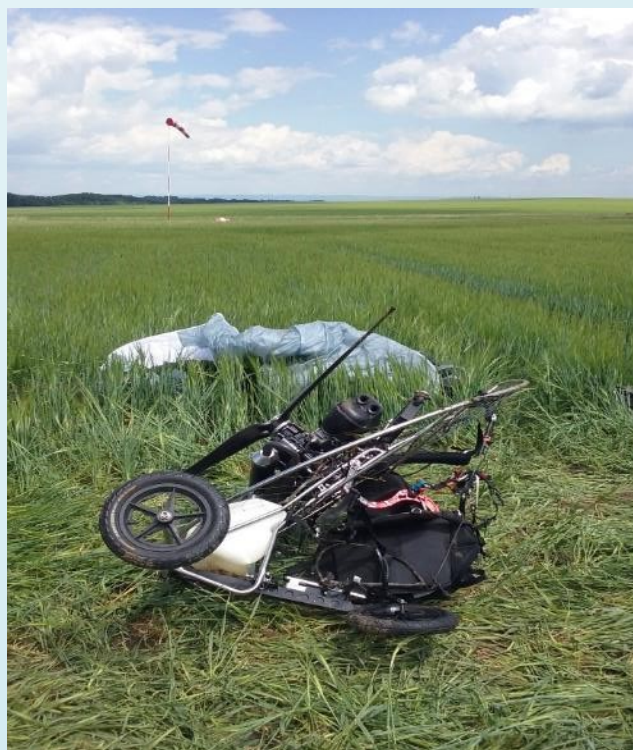
- ➔ Pilot byl na místě letecké nehody nalezen po uplynutí cca 1 hodiny od nárazu do země.
- ➔ Příčinou letecké nehody bylo nesprávné provádění horizontálních manévru nízko nad zemí, při nichž došlo k vlétnutí do vlastního úplavu, který způsobil zkolabování vrchlíku PK a následný náraz MPK do země.

MPK na místě letecké nehody

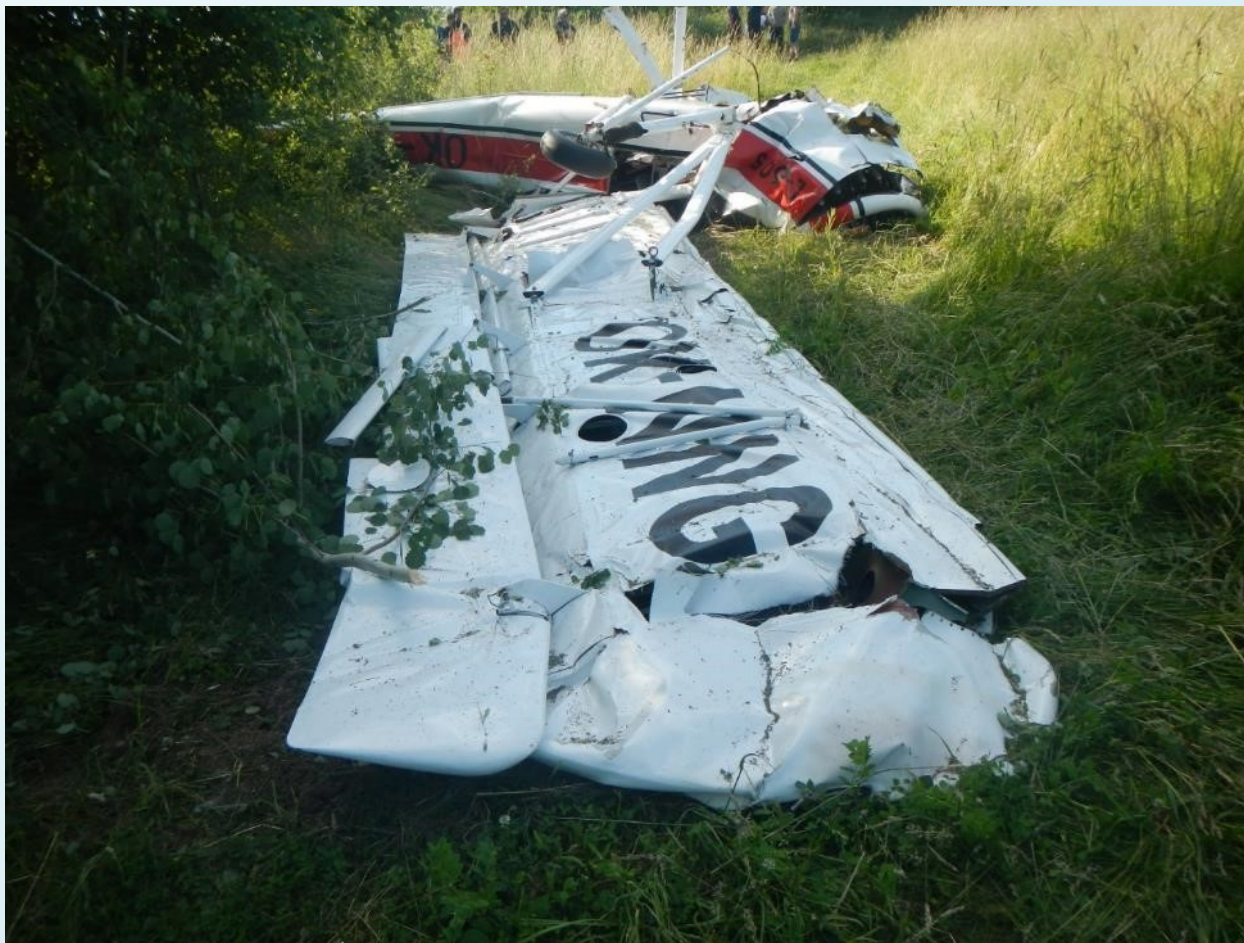
Trosky L-60S Brigádýr na místě letecké nehody

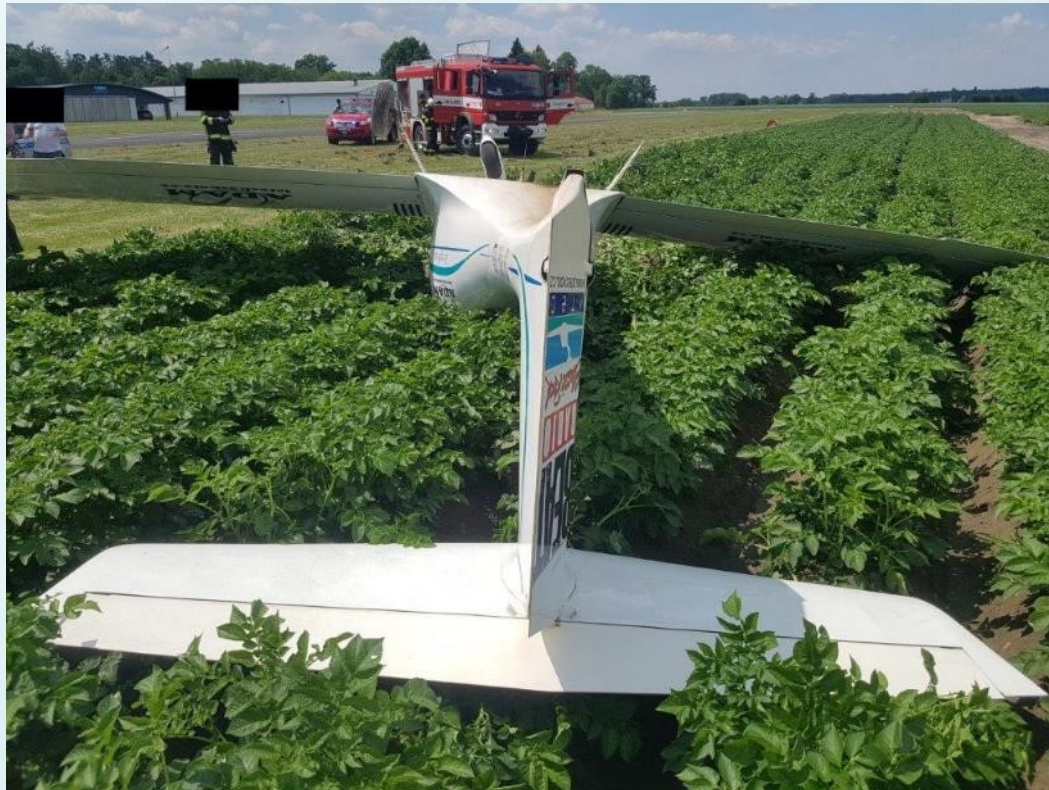
- ➔ UL letoun tvrdě dosednul do travnatého pásu vlevo od dráhy a následně narazil podvozkem a křídlem do řádků s bramborami sousedního pole.
- ➔ Po kontaktu s terénem pod úhlem cca 20° došlo k převrácení UL letounu přes příď na záda.
- ➔ Pilot se odpoutal a opustil UL letoun otvorem rozbitého překrytu pilotní kabiny. Následně se vrátil a pomohl s evakuací cestujícího, jenž se nedokázal odpoutat z bezpečnostních pásů (nebyl pilotem poučen).
- ➔ Pilot vypnul hlavní vypínač, uzavřel kohout paliva a vypnul vypínače magnet.
- ➔ Posádka nebyla zraněna.
- ➔ UL letoun byl poškozen ve velkém rozsahu.

UL letoun ATEC Zephyr 122 na místě letecké nehody

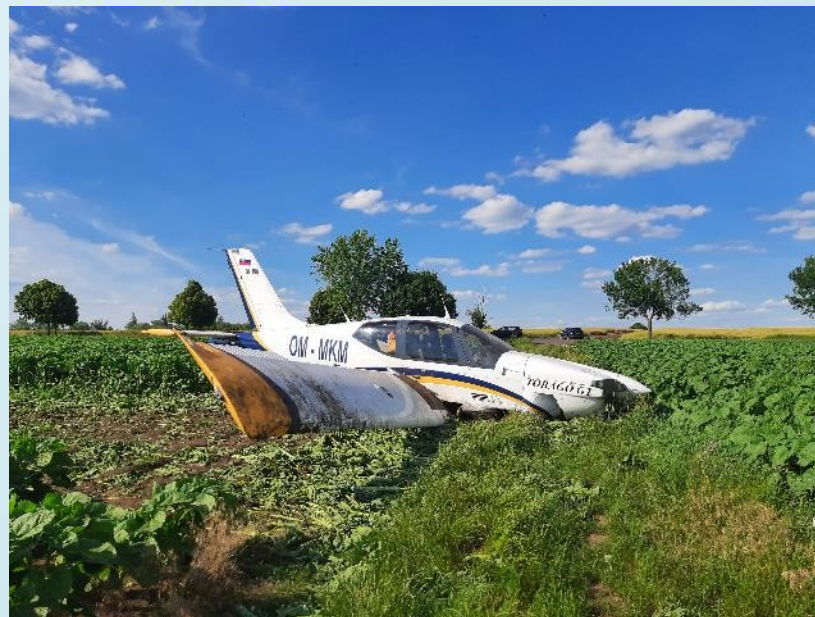
- ➔ Pilot s dalšími třemi osobami na palubě prováděl vzlet z plochy SLZ, kterou znal. Po odpoutání došlo k propadu letounu zpět na dráhu.
- ➔ Pilot se rozhodl přerušit vzlet, ale neubrzdl letoun na dráze a vyjel do pole se slunečnicí, kde se letoun zastavil.
- ➔ Osoby na palubě nebyly zraněny.
- ➔ Na letounu vzniklo poškození velkého rozsahu.

Letoun po vyjetí do pole se slunečnicí

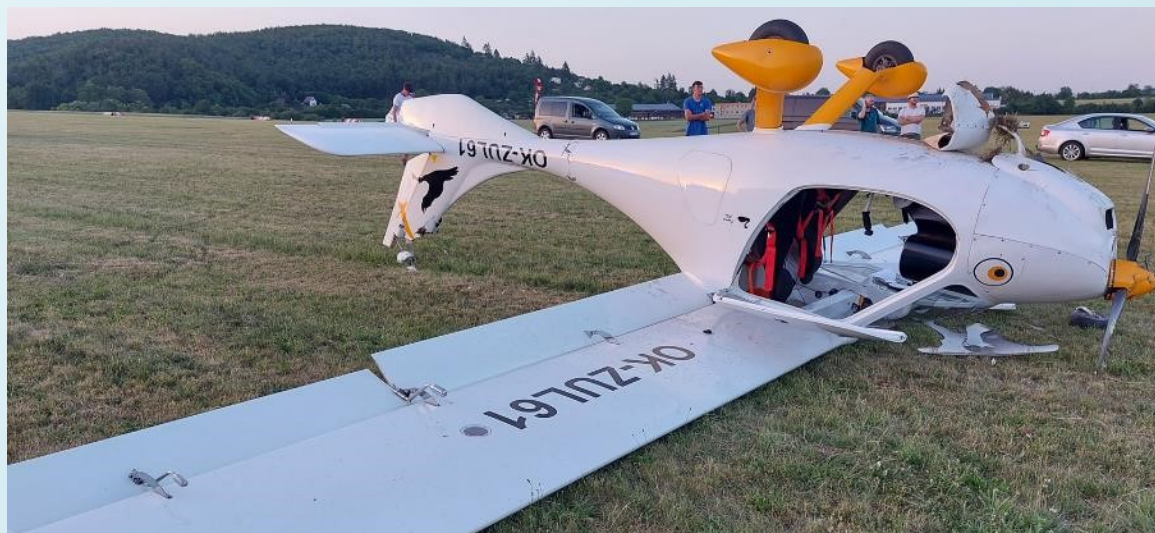
- ➔ Pilot ULL při přistávání dosedl na předový podvozek.
- ➔ Došlo ke kolapsu předového podvozku.
- ➔ UL letoun se převrátil na záda.
- ➔ Ke zranění pilota nedošlo.
