## **Rozbor bezpečnosti za 2. čtvrtletí 2022**

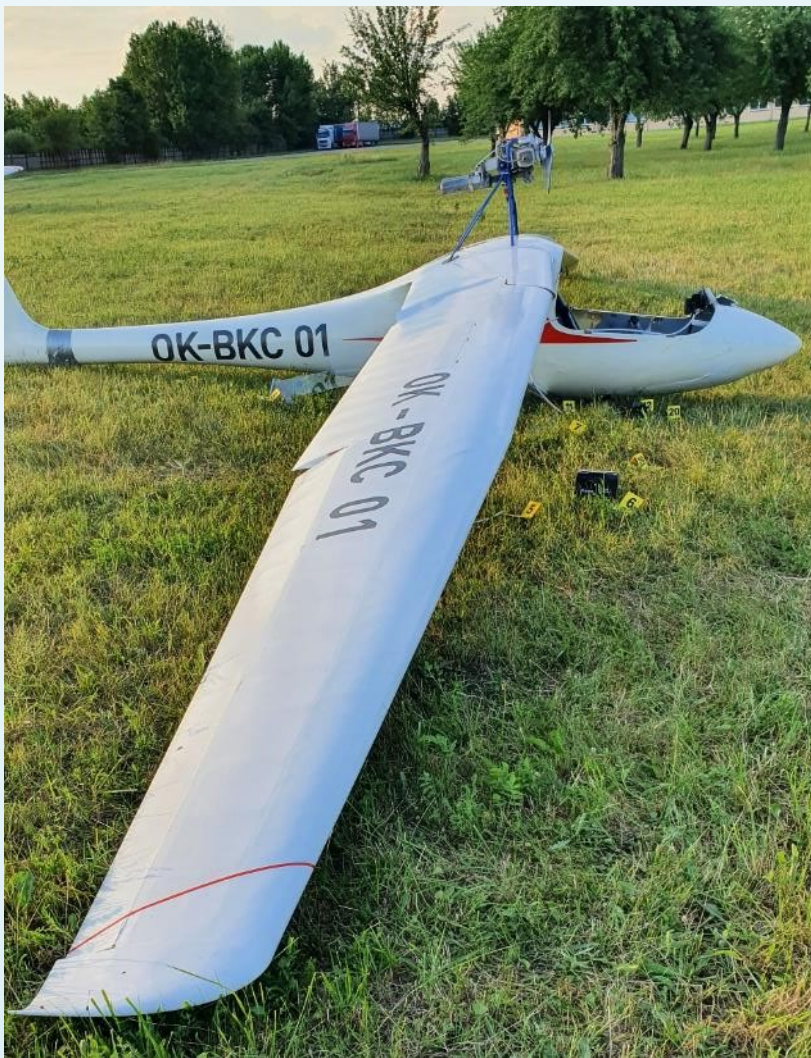
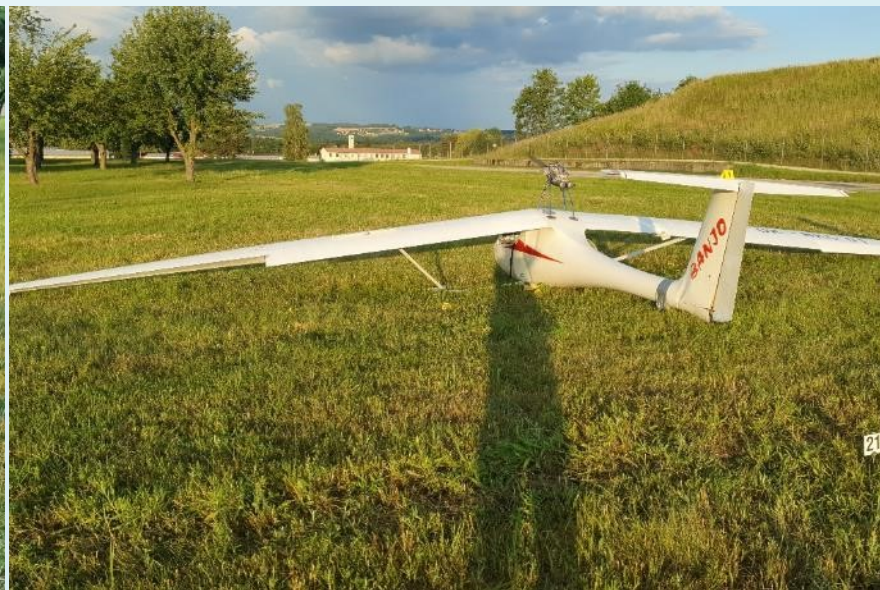
- ➔ Po zvážení UL motorového kluzáku bylo zjištěno, že centráž byla za zadní mezní hranicí, což bylo způsobeno přidáním 4 kg olovené zátěže na trup těsně před SOP. Zátěž připevnil pilot na vnější stranu trupu stříbrnou lepící páskou.
- ➔ Pilot UL kluzáku po několika dnech podlehl utrpěným zraněním.

Místo nehody UL motorového kluzáku Banjo

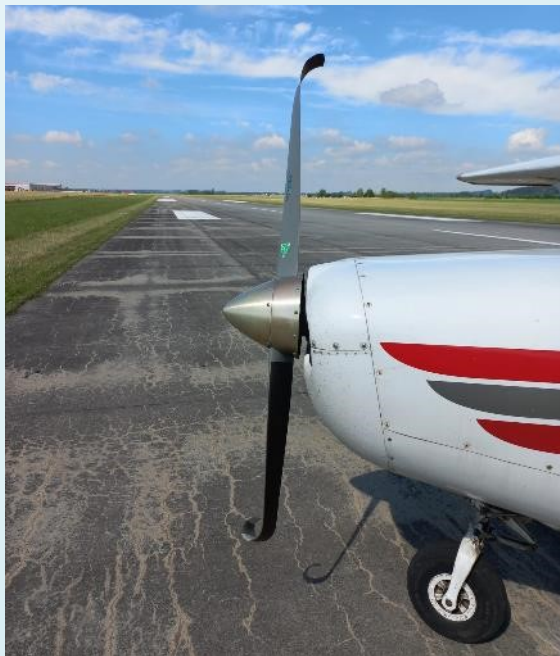
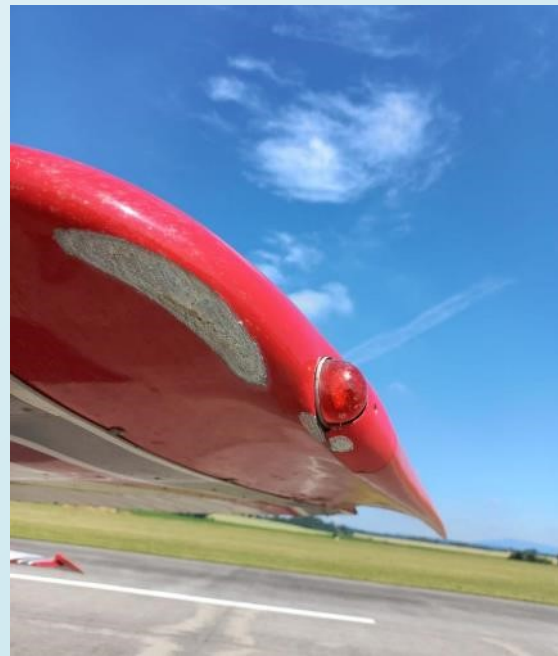
- ➔ Letoun se po prudkém manévru vrátil do normální polohy na všechna 3 kola podvozku a zůstal stát na dráze.
- ➔ Pilot uzavřel palivový ventil, směs paliva a vypnul zapalování.
- ➔ Informoval o situaci na dráze a následně vypnul Master Switch letounu.
- ➔ Pilot nebyl zraněn. Rozsah poškození letounu je předmětem šetření.

Poškození letounu Cessna 150

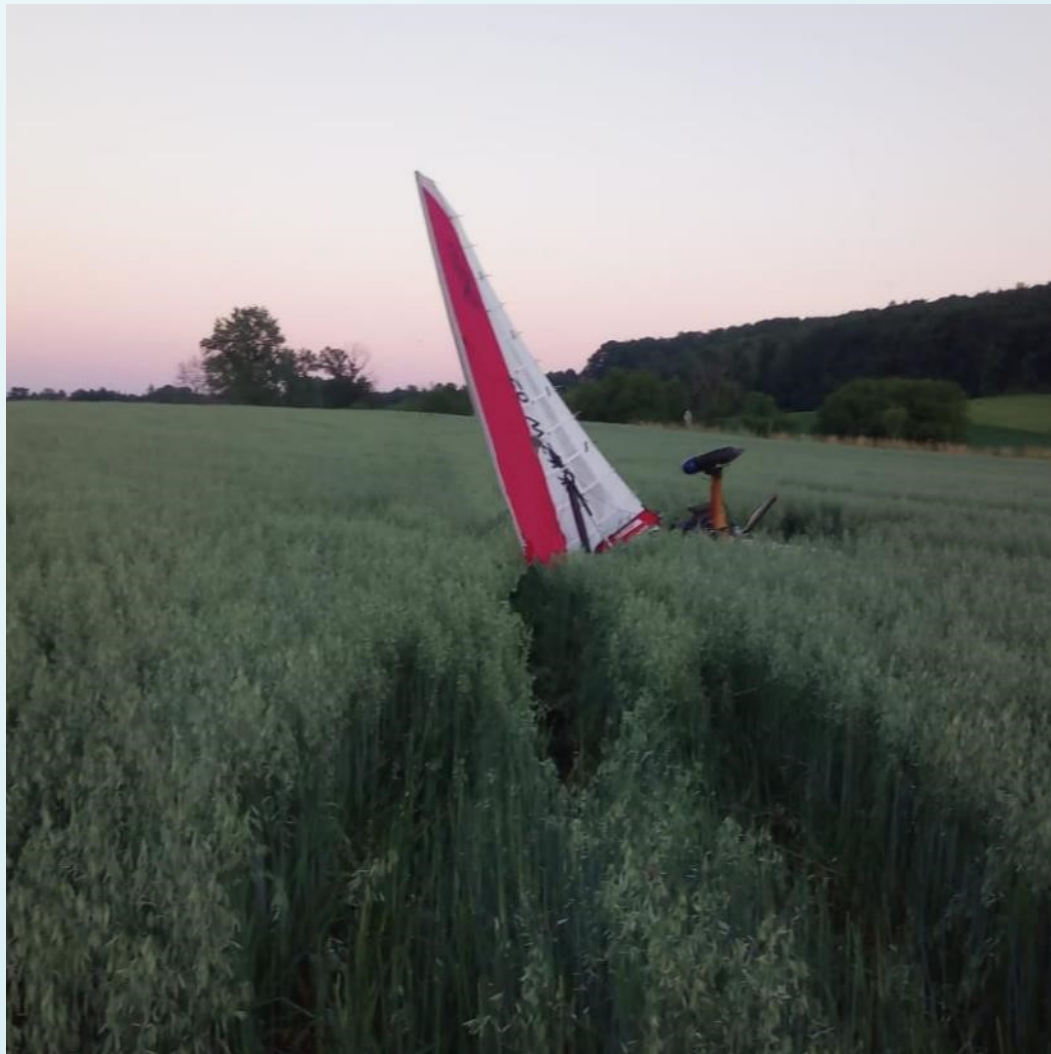
- Při návratu z rekreačního letu na místo vzletu (SLZ Borek) došlo k postupné ztrátě výkonu až k zastavení motoru MZK.
- Pilot situaci řešil nouzovým přistáním do ovesného pole.
- Při přistání došlo k zachycení podvozku o cca 1 m vysoký porost.
- Následovalo prudké zbrzdění MZK a jeho převrácení na levý bok.
- Pilot nebyl zraněn.
- U MZK došlo k poškození trubkové konstrukce a lana nosné plochy.

Místo nouzového přistání MZK

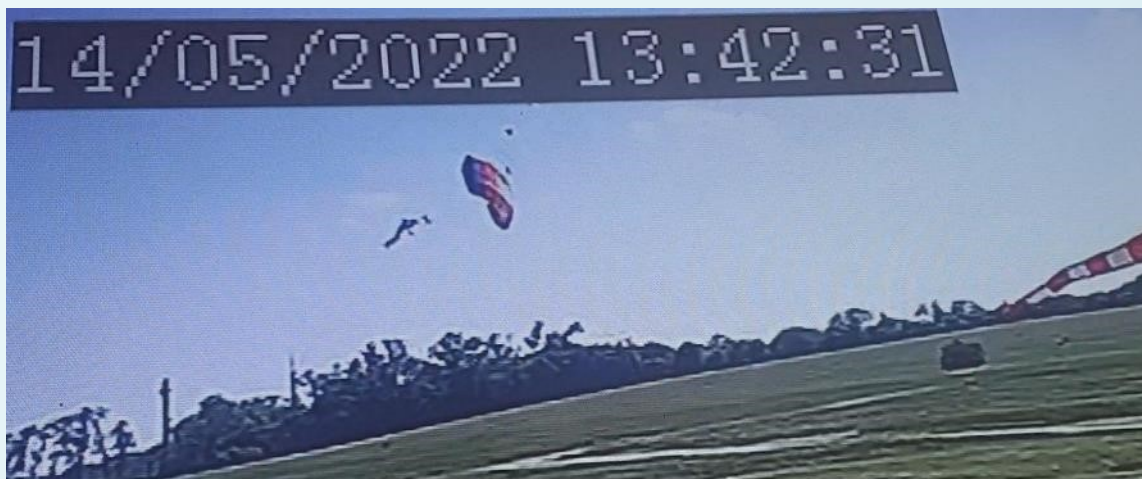
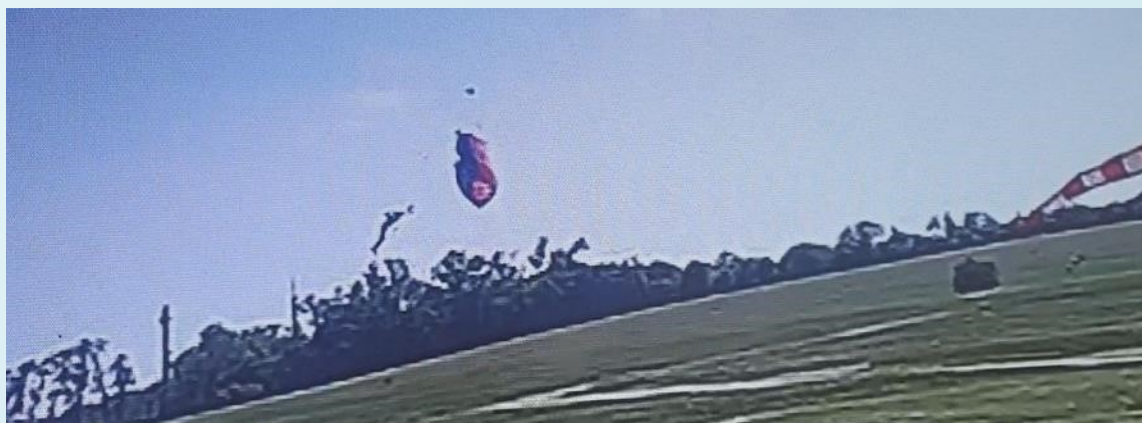
Poloha parašutisty 1 sec před nárazem do země byla zachycena bezpečnostní kamerou umístěnou na budově letištního baru pod věží na LKOL

Příčinou parašutistické nehody bylo chybné vyhodnocení aktuální výšky před uvedením padáku do ostré zatačky v kritické fázi přistávacího manévru.

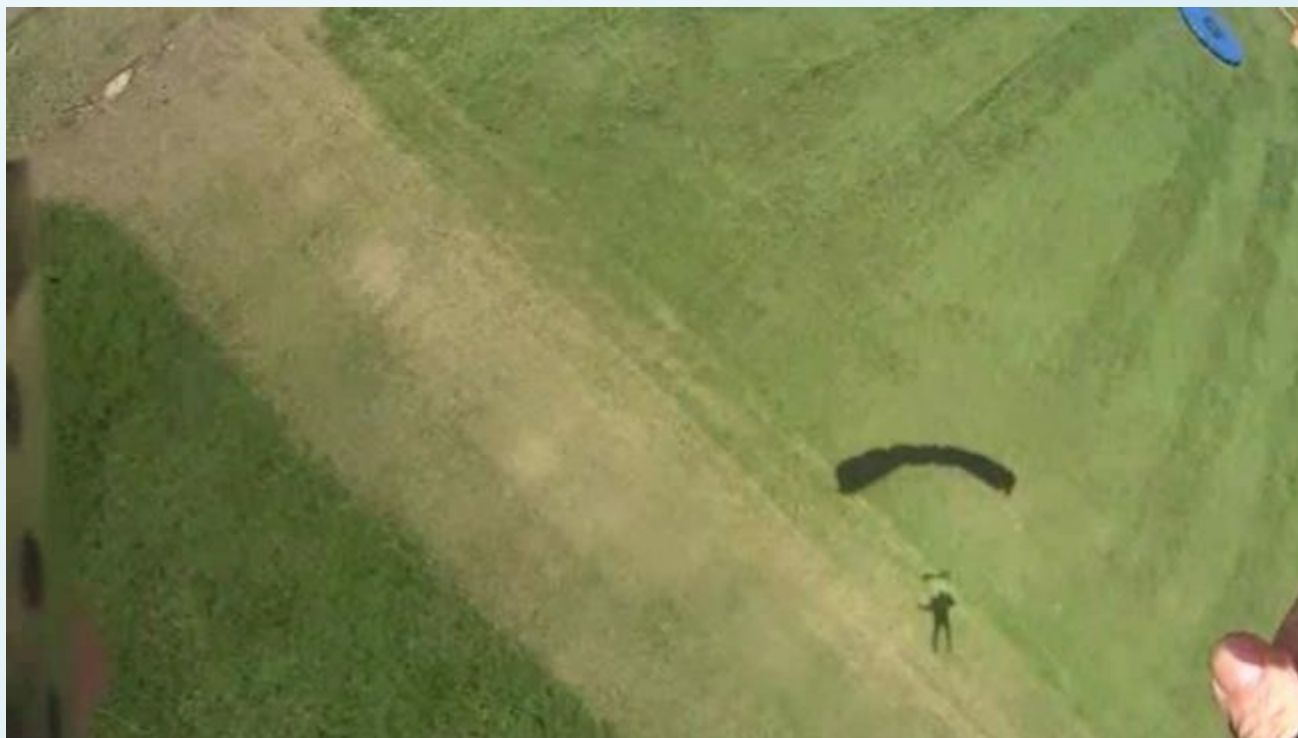
Poloha parašutisty 1 sec před nárazem do země zachycena outdoorovou kamerou umístěnou na přilbě parašutisty
