CZ-22-0465

ZÁVĚREČNÁ ZPRÁVA

**o odborném zjišťování příčin letecké nehody
motorového padákového kluzáku Liberty Thor 250
poznávací značky OK-BMA 83
na letišti Stichovice
ze dne 1. června 2022**

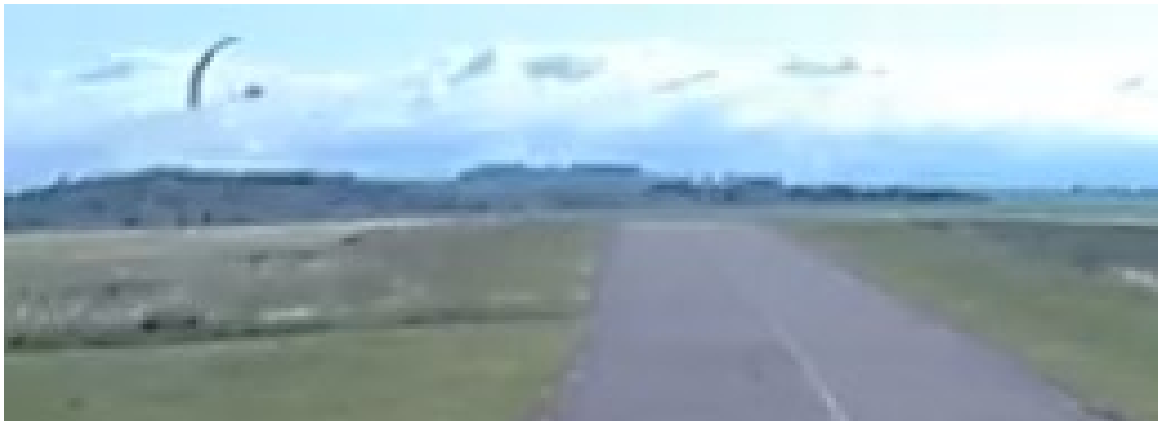
Obr. č. 1 – Stav vrchlíku PK před vlétnutím do úplavu

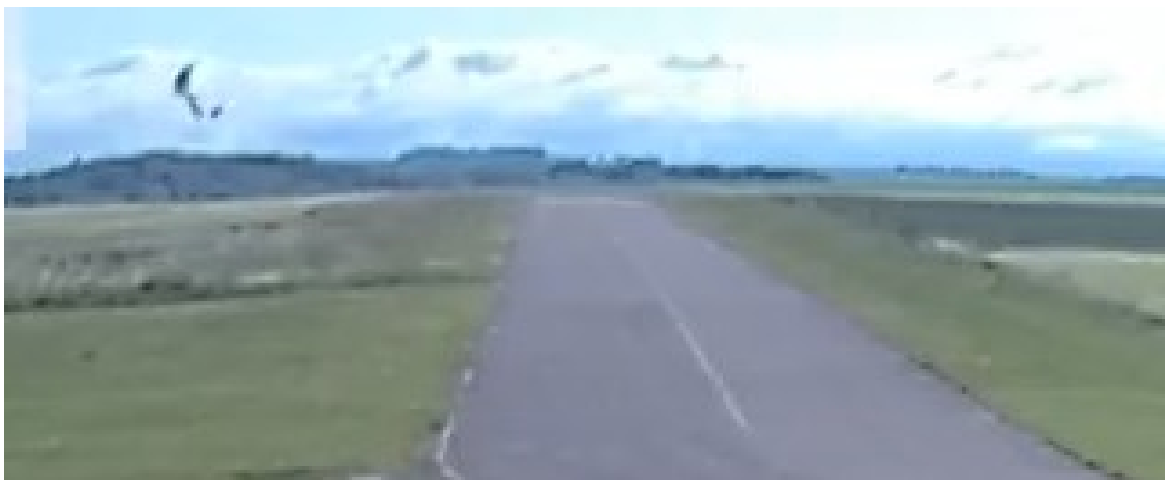
Obr. č. 2 – Stav vrchlíku PK po vlétnutí do úplavu

Pilot odstartoval z plochy letiště Stichovice k nácviku soutěžní disciplíny letu kolem pylonů. V čase 6:06 UTC při nesprávném provádění nácviku zatáčky kolem pylonu v přízemní výšce, cca 5 m AGL, pilot zjevně vletěl do vlastního úplavu. V důsledku toho došlo k masívnímu zaklopení vrchlíku PK v rozsahu větším jak polovina rozpětí. Padákový kluzák okamžitě změnil směr letu o cca 180° v horizontální a o cca 90° ve vertikální rovině a následně MPK narazil pod velkým úhlem do země. K tomu došlo čelně, tj. tělem pilota. Doba od zaklopení vrchlíku PK do nárazu do země byla cca jednu sekundu.

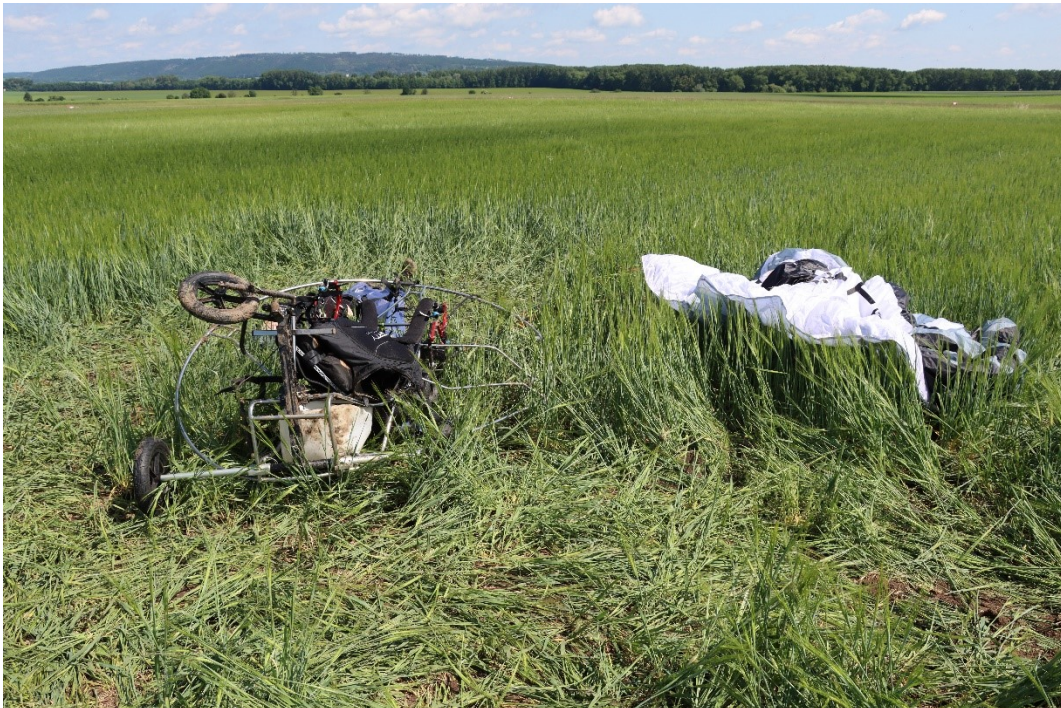
Motorový padákový kluzák byl nárazem do země poškozen ve velkém rozsahu.

Obr. č. 3 – Trosky MPK na místě letecké nehody

Trubková konstrukce rámu krosny byla zdeformována na levé straně. Ochranný rám vrtule byl na několika místech na levé straně ohnut a nalomen. Sedačka MPK nebyla poškozena, došlo pouze k významnému znečištění rozmoklou zeminou. Plastová palivová nádrž byla v dolní části na levé boční straně prasklá, s malým zbytkem pohonných hmot. Kovová konstrukce podvozku byla poškozena na levé straně. Levá poloosa podvozku byla nalomena a levé kolečko bylo vylomeno. Rukojeť ovládání přípusti paliva byla funkční, ale nárazem do země znečištěna hlinou. Motor byl v dobrém stavu, bez zjevného vnějšího poškození. Motorem šlo volně protočit. Vrtule byla celistvá. Konce listů byly poškozeny a znečištěny zeminou.

Motorový padákový kluzák byl poškozen silami působícími při nárazu do země pod velkým úhlem s minimálním dopředným pohybem.
