CZ-23-0571

# ZÁVĚREČNÁ ZPRÁVA

**o odborném zjišťování příčin letecké nehody  
letounu Pilatus PC-6/B2-H4  
poznávací značky EC-LQH,  
na LKPM  
dne 28. 6. 2023**

Praha  
listopad 2023

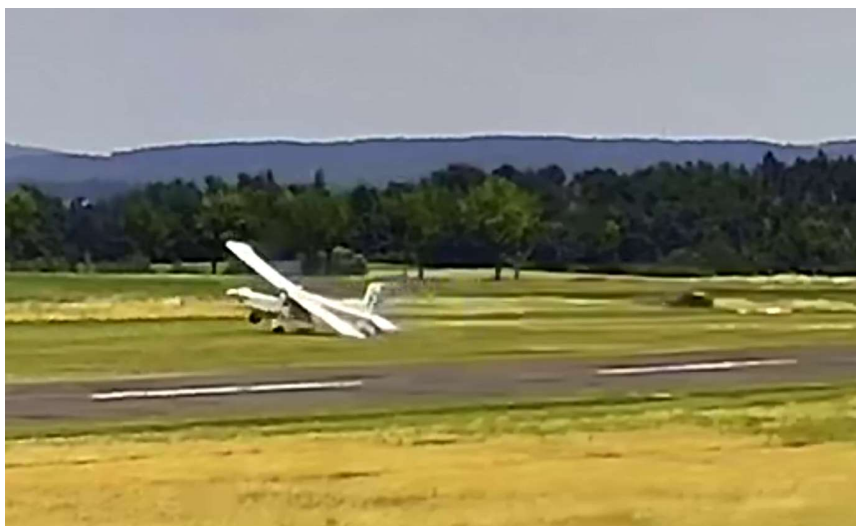
Pilot při přistání na travnatý pás před RWY 24R až do dosednutí vylučoval vítr mírným náklonem vpravo. Podle videozáznamu kamery na LKPM cca 5 s po dosednutí letoun v dojezdu vybočoval doprava. Za další cca 3 s se během vybočení razantně naklonil vlevo se současným nadzvednutím pravého kola hlavního podvozku viz obrázek 1.

Obrázek 1 – Snímek z videozáznamu přistání, naklonění letounu při vybočování.

Při značném naklonění vlevo statické vyvážení upevněné zesponu na vnější dělené polovině levého křídélka zachytilo o travnatý povrch a došlo k vytržení vnější poloviny křídélka ze zavěšení a poškození levé poloviny křídla. Letoun se pak zastavil na pravém okraji travnatého pásu.

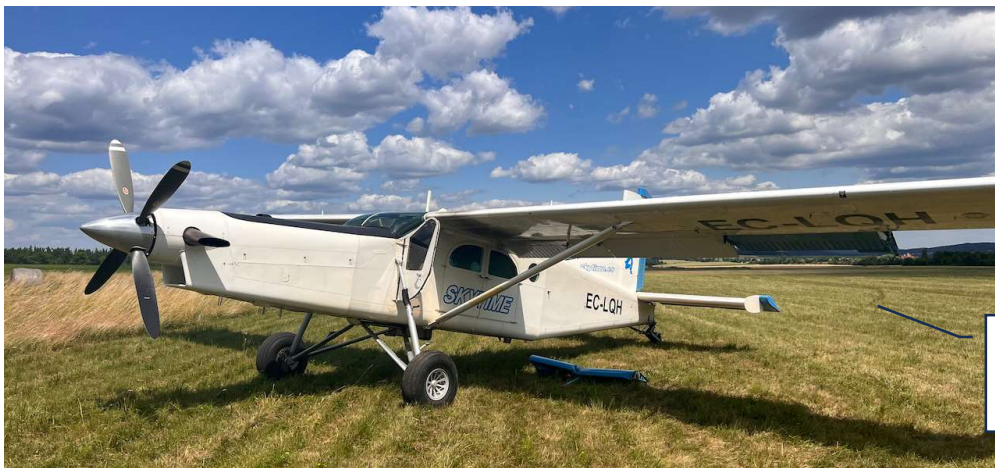
Stopa kol  
během  
vybočení

Obrázek 2 – Letoun PC-6/B2-H4 na místě události, po zastavení.

Funkce aretace ostruhy byla po přemístění letounu do hangáru přezkoušena technikem a nevykazovala žádnou závadu ani poškození.

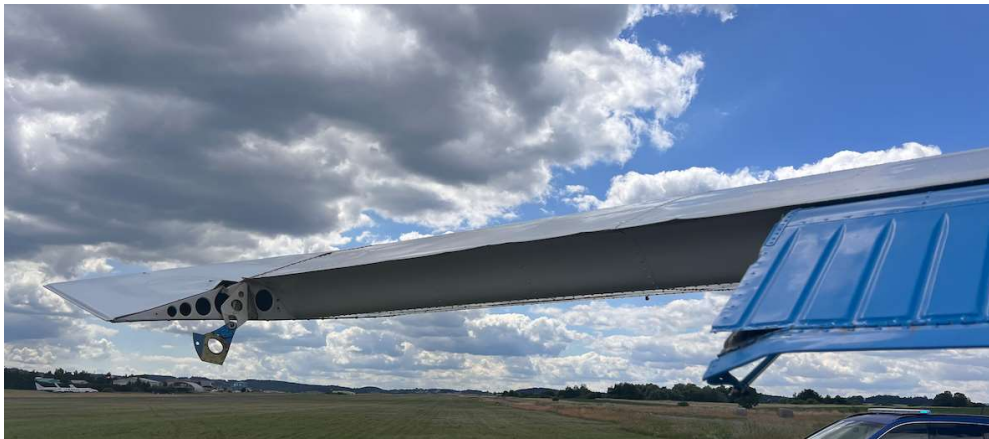
K letecké nehodě došlo v travnatém pásu před nezpevněnou RWY 24R. Travnatý povrch byl posečený, suchý a únosný. Po zastavení letounu na pravém okraji travnatého pásu bylo zjištěno, že vnější polovina křídélka byla vytržená ze zavěšení viz obrázek 3.

Obrázek 3 – Poškození levé poloviny křídla vytržením vnější poloviny křídélka.

Letecká nehoda se stala při přistání ve fázi po dosednutí letounu na RWY 24R, když letoun při dojezdu vybočil na travnatém pásu a značně se naklonil vlevo. Statické vyvážení na levém křídélku zachytilo o travnatý porost a došlo k vytržení vnější poloviny křídélka.

Příčinou letecké nehody bylo, že pilot nezvládl udržet kontrolu směru při přistání s bočním větrem s nezaaretovanou ostruhou. Důsledkem bylo, že se letoun při vybočení naklonil vlevo tak, až konec statického vyvážení na levém křídélku zachytil o povrch travnatého pásu.

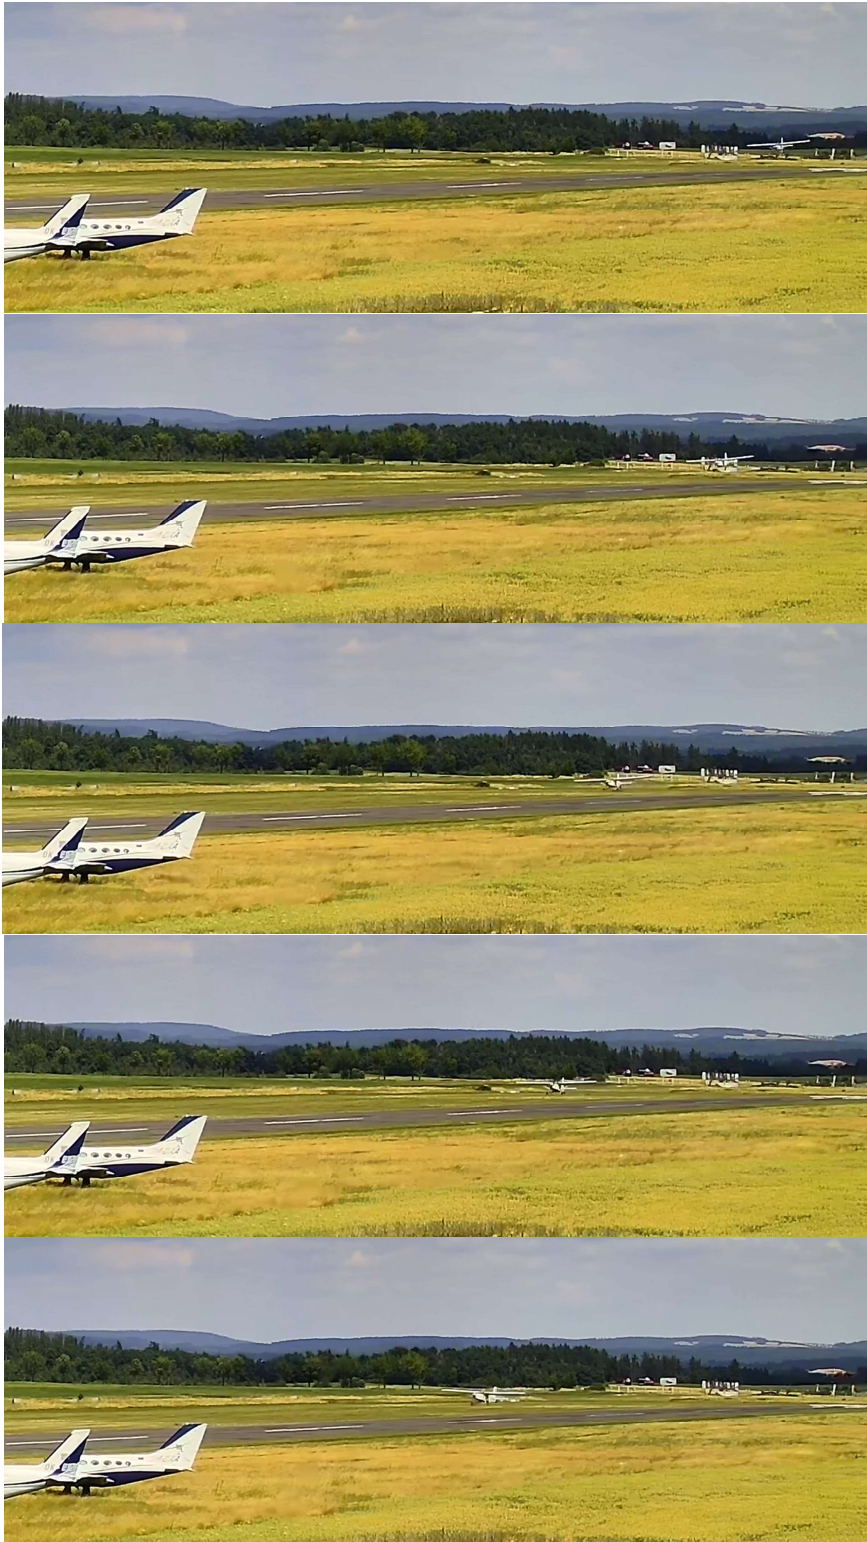
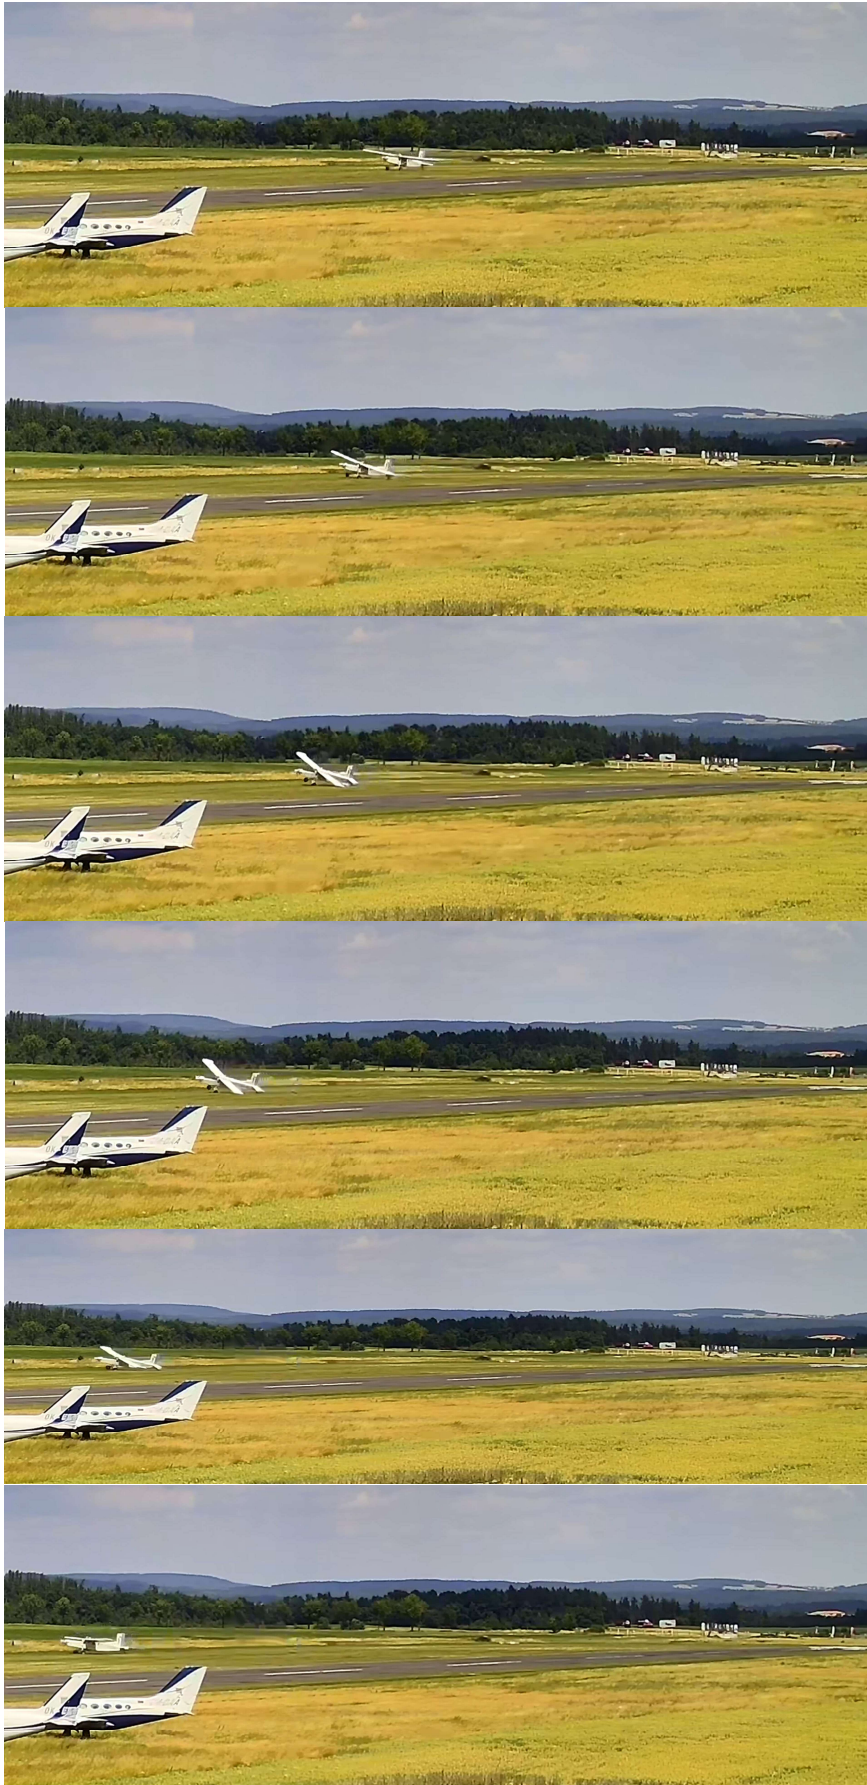
### Fotodokumentace z videozáznamu přistání letounu

Na LKPM byl pořizován videozáznam kamerou, která snímá prostor provozní plochy. Záznam byl využit k analýze průběhu kritického přistání letounu PC-6/B2-H4 poznávací značky EC-LQH. V příloze 1 jsou snímky z fáze přistání.

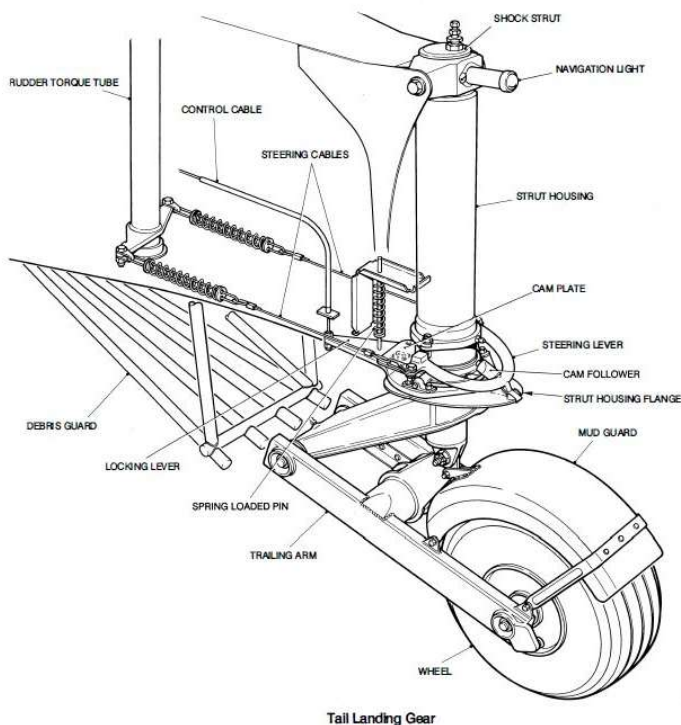
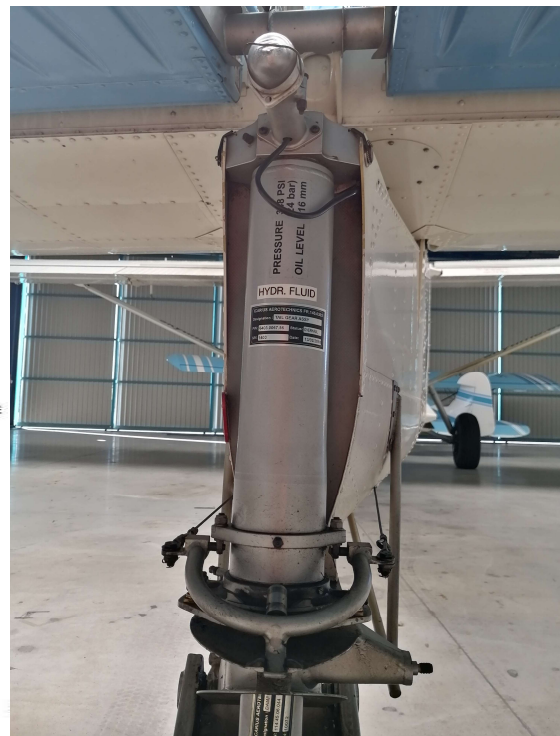
Ostruhové kolo letounu PC-6/B2-H4.
