**CZ-10-154**

# **ZÁVĚREČNÁ ZPRÁVA**

**o odborném zjišťování příčin incidentu  
vrtulníku Mi-8T, poznávací značky OK-XYC,  
odpadnutí cizího předmětu od přenášeného břemene,  
dne 21. 5. 2010.**

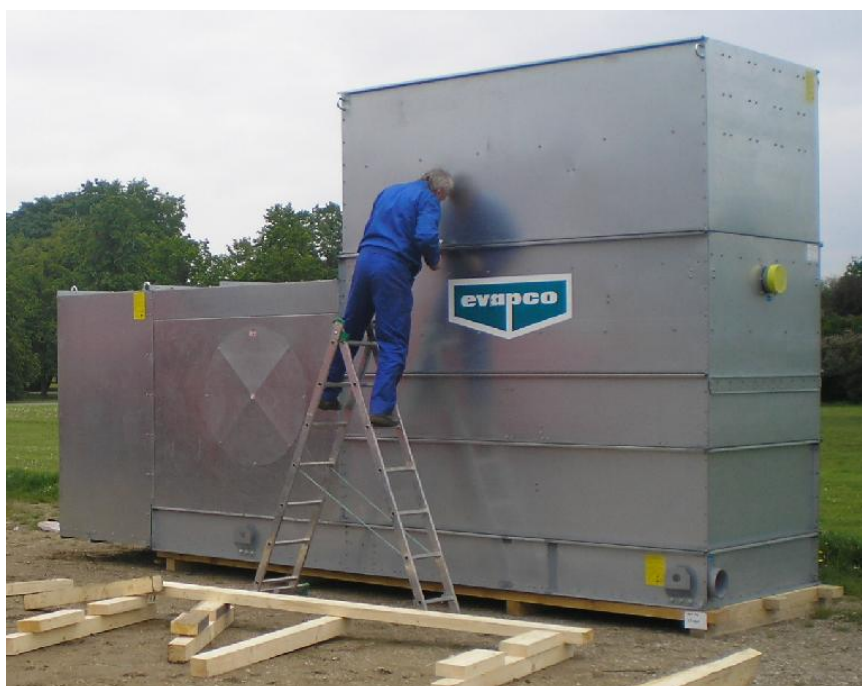
*Obr. 1 Příprava kompletu chladicí věže ke vzdušné přepravě na místě uložení*

Práce byly zahájeny přípravou a kompletací chladicích věží do dvou samostatných celků na místě uložení. Na základě žádosti pracovníků vzdušného přepravce byly pod rámy chladicích věží podloženy dřevěné trámký tak, aby nedošlo ke znečištění břemen povrchem země. Použité dřevěné trámký byly součástí palety pro manipulaci věží při pozemní přepravě, ale nebyly součástí nákladu letecké přepravy.

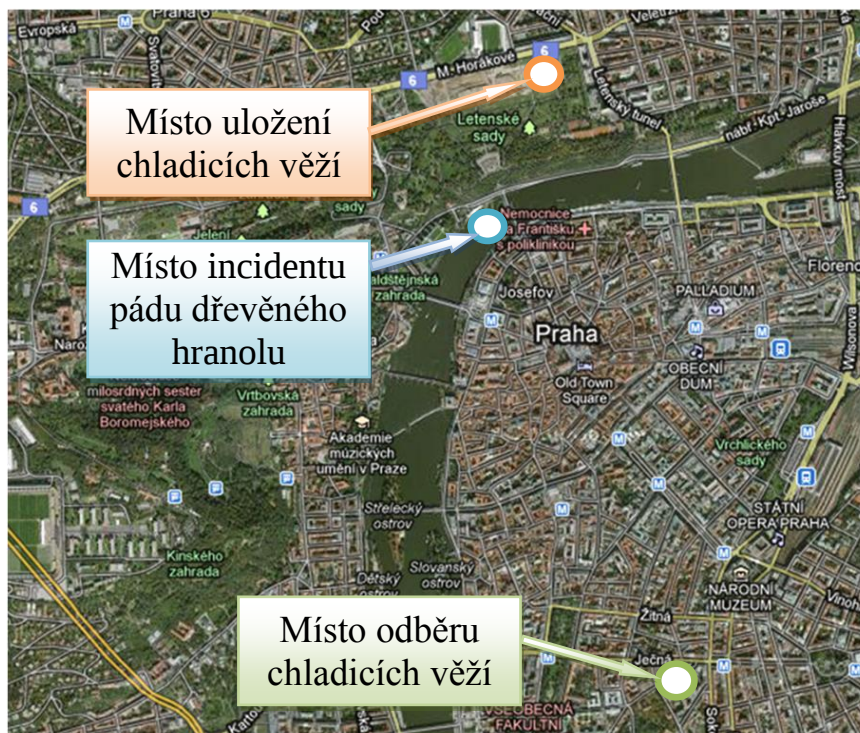
Obr. 2 Místo pádu dřevěného hranolu

Místem incidentu byl prostor nad řekou Vltavou 100 m od Čechova mostu směrem ke Karlovu mostu se souřadnicemi cca N 50°05', E 14°24'.

Při provádění vzdušné přepravy břemene č. 2, z prostoru místa uložení do místa odběru, došlo nad řekou Vltavou, cca 100 m od Čechova mostu směrem ke Karlovu mostu, k odpadnutí dřevěného trámku od spodní části nákladu do řeky. Při dopadu trámku do vody se v jeho blízkosti nenacházela žádná loď. Posádka vrtulníku o odpadnutí dřevěného trámku od břemene č. 2 do vody nevěděla, pokračovala v provádění leteckých přepravy.

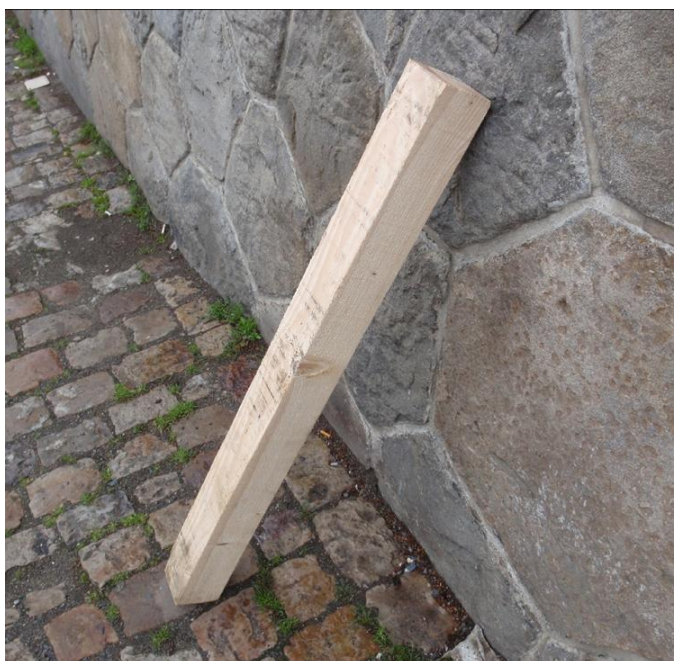
Z přepravované zadní části chladicí věže se oddělil předmět, který upadnul do prostředku řeky. Jednalo se o dřevěný trámek o rozměrech 1 m x 0,1 m x 0,1 m. Na trámku se nenacházely stopy po poškození, upevňovacích prvcích nebo zbytcích montážní pásky.

Obr. 3 Odpadnutý dřevěný trámek o rozměrech 1m x 0,1m x 0,1m

Dle jejich názoru byl do jednoho dřevěného trámku, kterými byly obě věže podloženy, náklad vtlačen.

Podle výpovědi pracovníka vzdušného přepravce: „Při zvedání jednoho z břemen se zřejmě jeden trámek, kterým byla jednotka podložena, zapasoval ve spodní části dna a odletěl s břemenem. Během zvedání břemene si ani jeden z vazačů trámku nevšiml. Ani palubní technik, který sledoval břemeno po celou dobu letu, nezaregistroval pád předmětu.“

Příčinou incidentu byla nesprávná činnost vedoucího vazače, kdy neprovedl důslednou kontrolu spodní části břemene č. 2 po jeho zvednutí do výšky cca 2 m a nepřesvědčil se, zda se zde nenachází cizí předměty.

Podle JAR-OPS 3.1045(a) doplnit provozní příručku organizace vzdušného přepravce v Části A, bod 1.5 o konkrétní úkoly a činnosti jednotlivých pracovníků při provádění letů s podvěsem.
