ZÁVĚREČNÁ ZPRÁVA

o odborném zjišťování příčin letecké nehody

letadla L 410 MA

poznávací značky OM - SAB

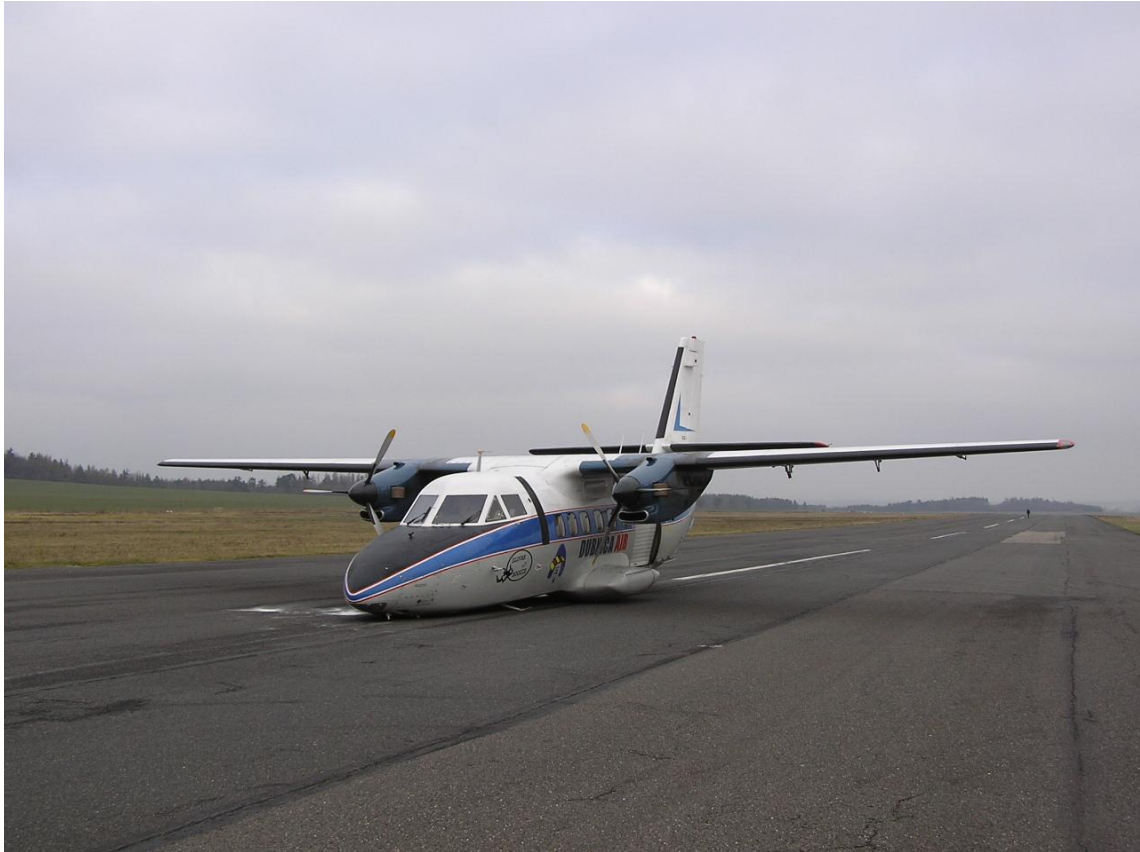
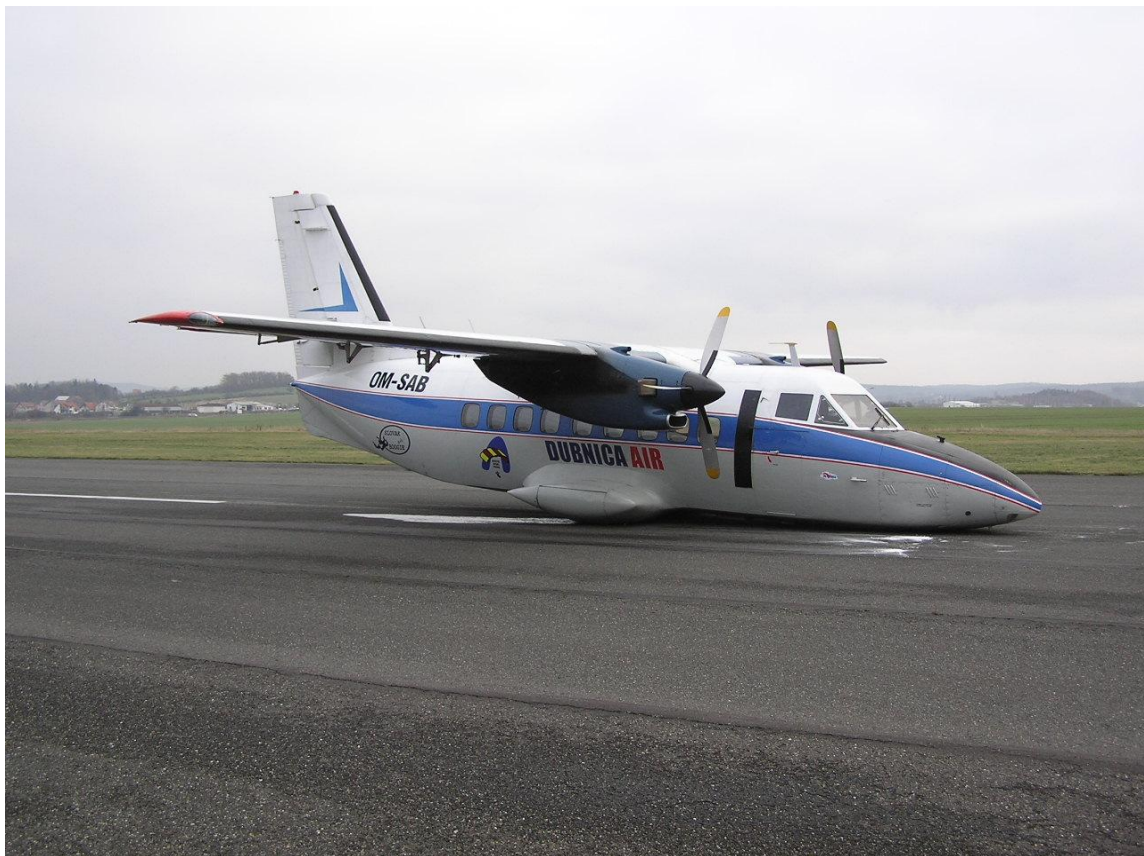
Malého rozsahu. Došlo k poškození brzd a disků kol hlavního podvozku a krytů předního podvozku.

Přistání letounu bez vysunutého podvozku bylo ukončeno na ose asfaltového povrchu RWY 24.
