# ZÁVĚREČNÁ ZPRÁVA

**o odborném zjišťování příčin letecké nehody  
letounu Z-37A poznávací značky OK-OJS  
v místě Polánka (Mor. Krumlov)  
dne 10. 6. 2010**

Praha  
listopad 2010

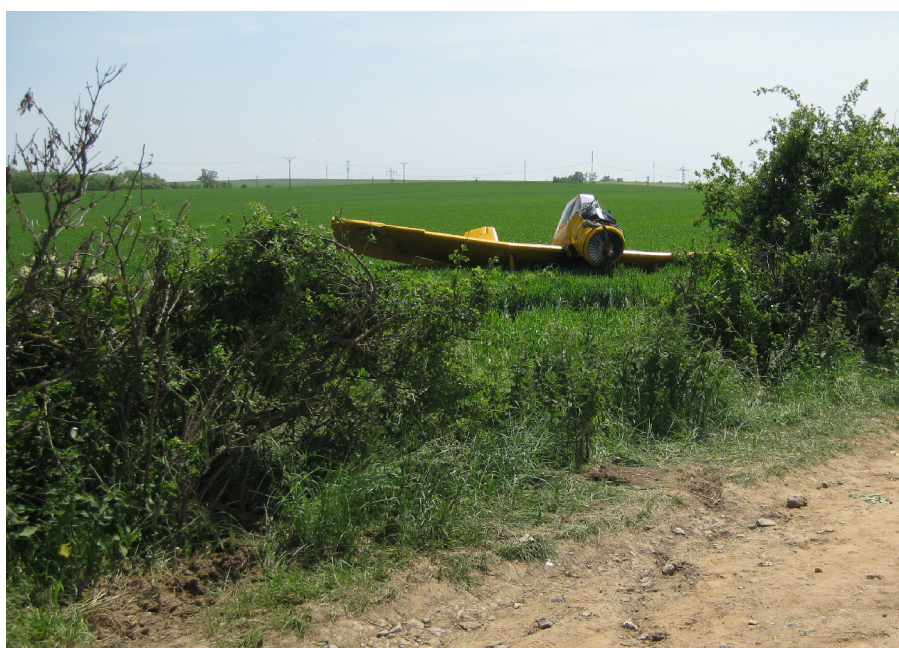
Obr. 1 Místo letecké nehody

Letecká nehoda se stala na rozhraní pole s nízkou kukuřicí a pole s obilím, oddělených polní cestou se vzrostlými křovinami na mezi, kde terén ve směru pohybu letounu klesá o 1,3 m.

Místo prvního kontaktu letounu s povrchem pole se nacházelo 635 m od místa zahájení vzletu. Postupně se rozšiřující stopa - rýha po kontaktu letounu se zemí, od poloviny délky s úlomky laku žluté barvy, vedla šikmo od osy provozní plochy. Stopa byla dlouhá 26,5 m a začínala 21,5 m před okrajem pole (měřeno kolmo k ní). Linie dalších stop po nárazu vrtulových listů do země směřovala šikmo přes okraj polní cesty a křoviny, na kterých byl patrný náraz letounu. Stopa pokračovala pod mezí na poli s obilím do vzdálenosti 11 m. Vrak letounu se nacházel podélnou osou otočen téměř o 180° proti směru, do kterého vybočil při vzletu, ve vzdálenosti 16 m od okraje polní cesty. Situační schéma pohybu letounu je na obrázku 2.

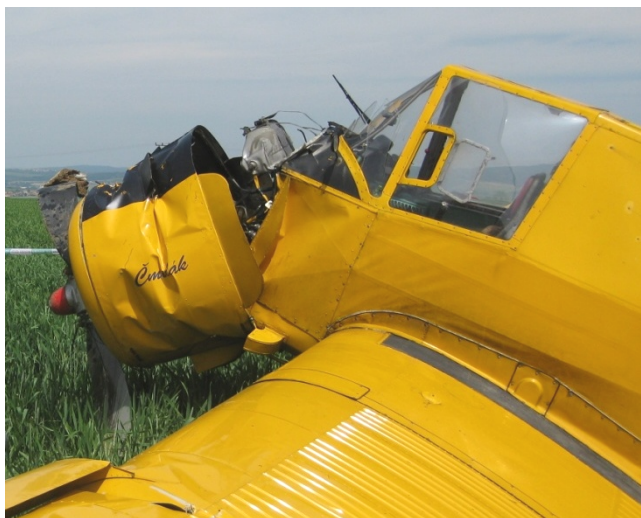
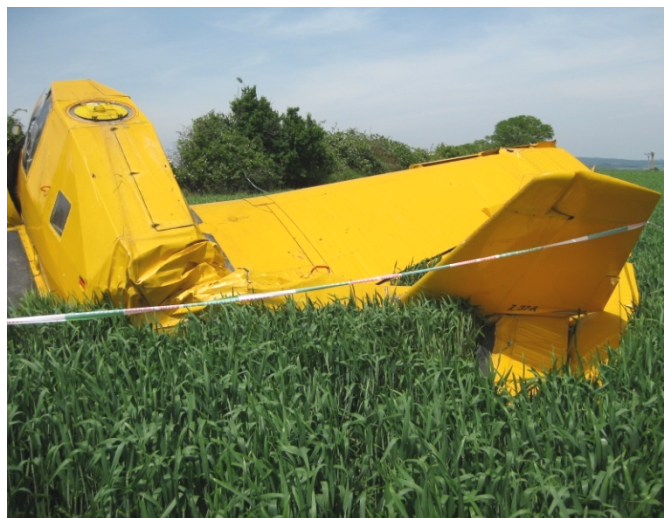
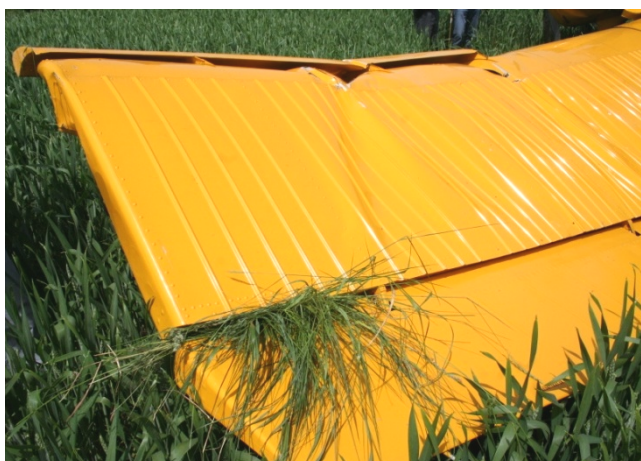
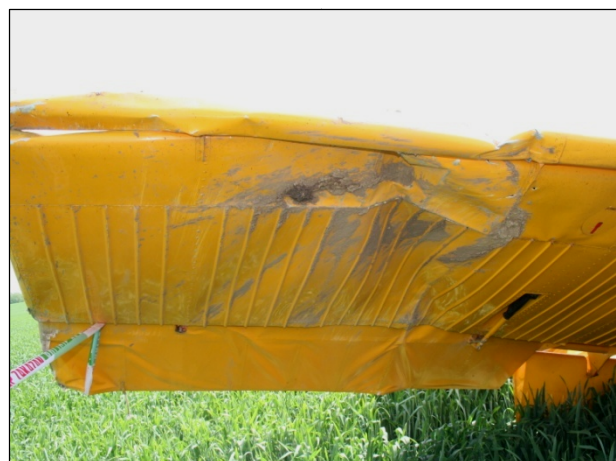
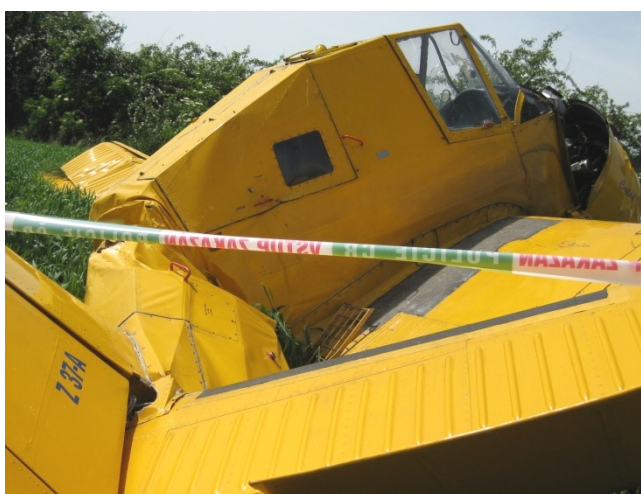
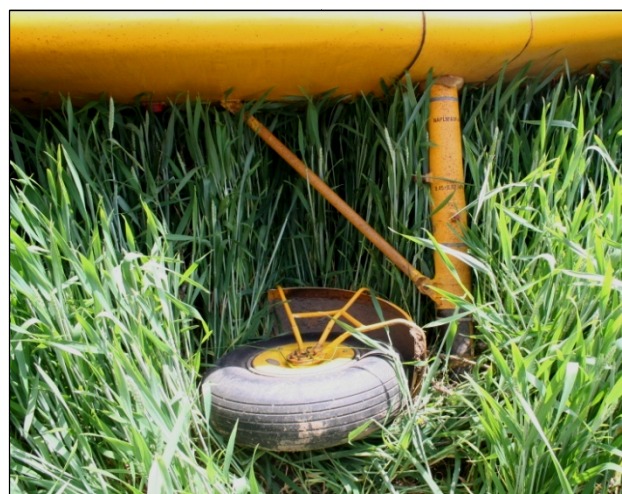
### Fotodokumentace

Příď s motorem byla nárazem do země vyvrácená před požární stěnou směrem dolů, motorové kryty a motorové lože byly zdeformované. Oba listy vrtule byly ohnuty směrem dozadu, konec jednoho listu byl odlomen. Levá vnější část křídla byla deformována nárazem zesponu. Vztlakové klapky na levé polovině křídla byly vysunuty. Pravá vnější část křídla byla nárazem do země značně deformována. Stopy po nárazu a dření o zem byly do 1/3 od okrajového oblouku na dolním povrchu křídla a slotu na náběžné hraně křídla. Vztlakové klapky na pravé polovině křídla byly vysunuty, vnitřní pravá klapka byla vytržena ze závěsu a vyvrácena odtokovou hranou vpřed. Levé kolo hlavního podvozku s blatníkem bylo v místě pístitnice tlumiče zlomené vpravo. Zadní část trupu za 6 přepážkou byla silně deformována a ocasní plochy s kusem zadní části trupu byly nárazem vyvráceny vpravo. Obě poloviny stabilizátoru a výškového kormidla byly deformovány nárazem. Pod trupem letounu se nacházelo rozmetací zařízení.

Plexisklo zasklení kabiny bylo rozbito v místě čelního štítu a na pravé straně. Přístrojová deska a vybavení kabiny nebylo viditelně poškozeno. Výškoměr nastavený na tlak 983 hPa ukazoval výšku 960 m. Rychloměr ukazoval hodnotu 86 km.h<sup>-1</sup>. Na ukazateli váhy náplně byla hodnota 420 kg. Na tlakoměru pneumatické soustavy ručička ukazovala hodnotu v zeleném segmentu poli (>40 MPa). Magneta byla v poloze „vypnuto“, páka ovládání plynu byla v zadní poloze (nominál), páka ovládání vrtule byla ve střední poloze, palivový kohout byl zavřen. Ovladač vztlakových klapek na levém svislém pultu byl ve střední poloze. Tato poloha odpovídá vysunutí vztlakových klapek na vzlet.
