Č.j.: 155/06/ZZ

# ZÁVĚREČNÁ ZPRÁVA

**o odborném zjišťování příčin incidentu  
letadla Z 526  
poznávací značky OK-EHO  
v prostoru 15 km severně Litovel  
9. 5. 2006**

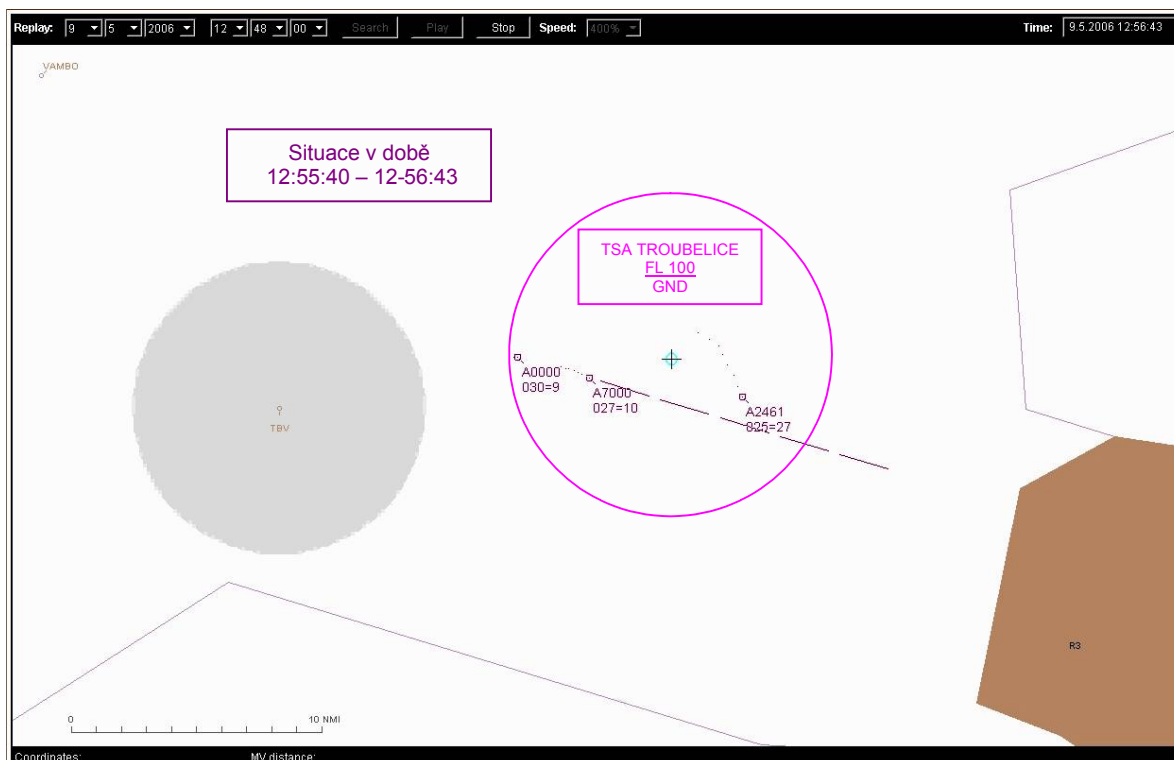
Ve 12:55:39 MACC EC na zobrazení radarové informace zjistil, že do TSA Troubelice, kde byl vojenský provoz, vletěl let s nastaveným kódem SSR 7000 v hladině 3000 ft AMSL. MACC SC proto vysílal naslepo informaci o konfliktním provozu pro vojenská letadla a dotázal se FID, zda má o uvedeném provozu informaci. FID, který rovněž viděl let s kódem SSR 7000 v prostoru TSA Troubelice odpověděl, že se mu nikdo nehlásil. FID potom naslepo vysílal dotaz na let s kódem SSR 7000 v prostoru Uničova, ale na volání nikdo neodpověděl. Ve 13:02:33 FID informoval MACC SC, že nezjistil o jaký let se jedná. MACC SC informoval vojenské stanoviště ATS na LKPO letu, který narušil TSA Troubelice.
