Č.j.: CZ-09-518

ZÁVĚREČNÁ ZPRÁVA

**o odborném zjišťování příčin letecké nehody
vrtulníku R44, poznávací značky OK-STE
dne 27.11.2009**

Praha
září 2010

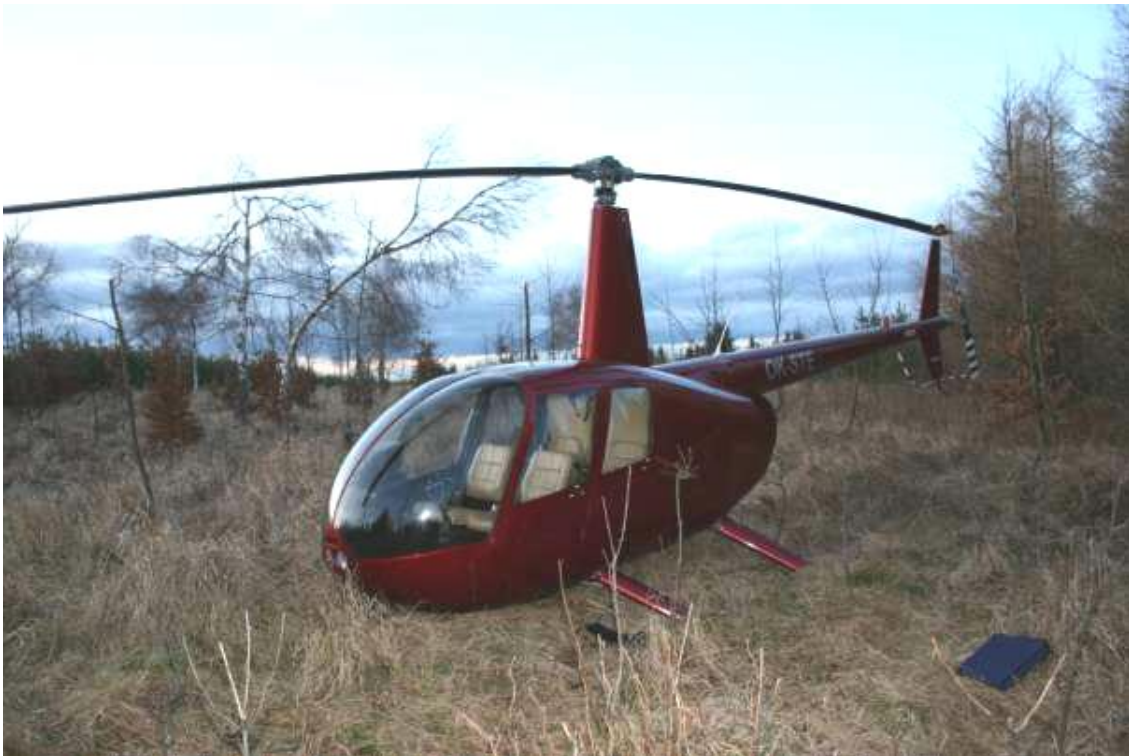
Místo přistání vrtulníku

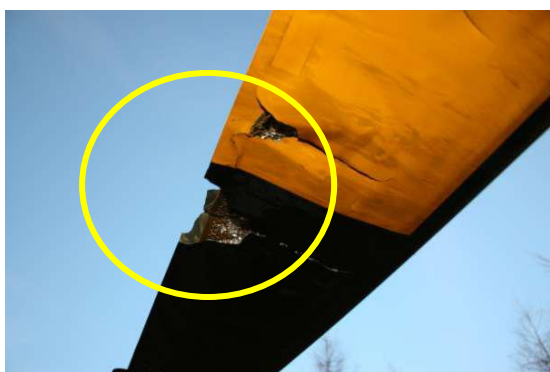
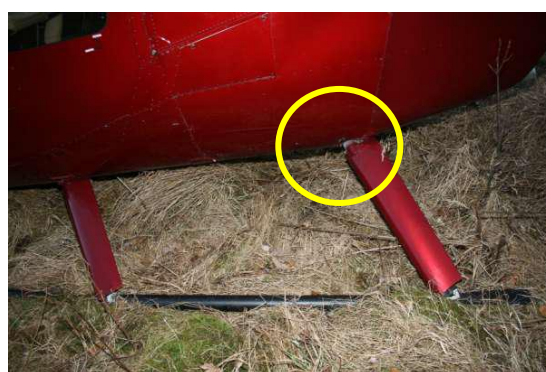
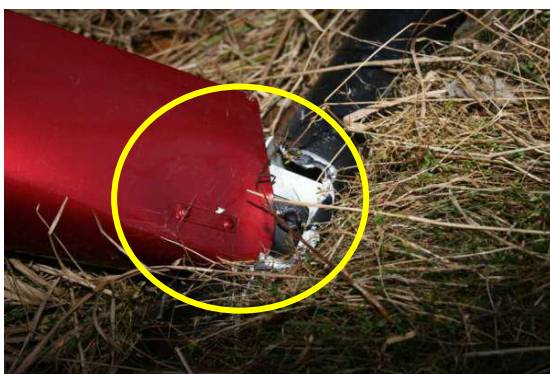
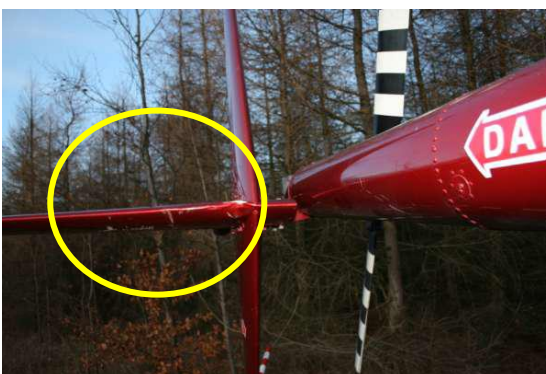
V důsledku kontaktu vrtulníku ze země a okolními stromy došlo k poškození konců listů hlavního rotoru, levé a pravé ližiny podvozku a k deformaci pevných ocasních ploch. Při následné kontrole u provozovatele byla zjištěna deformace zadní trupové přepážky vlivem reakčních sil od ližin podvozku.

Poškození částí vrtulníku

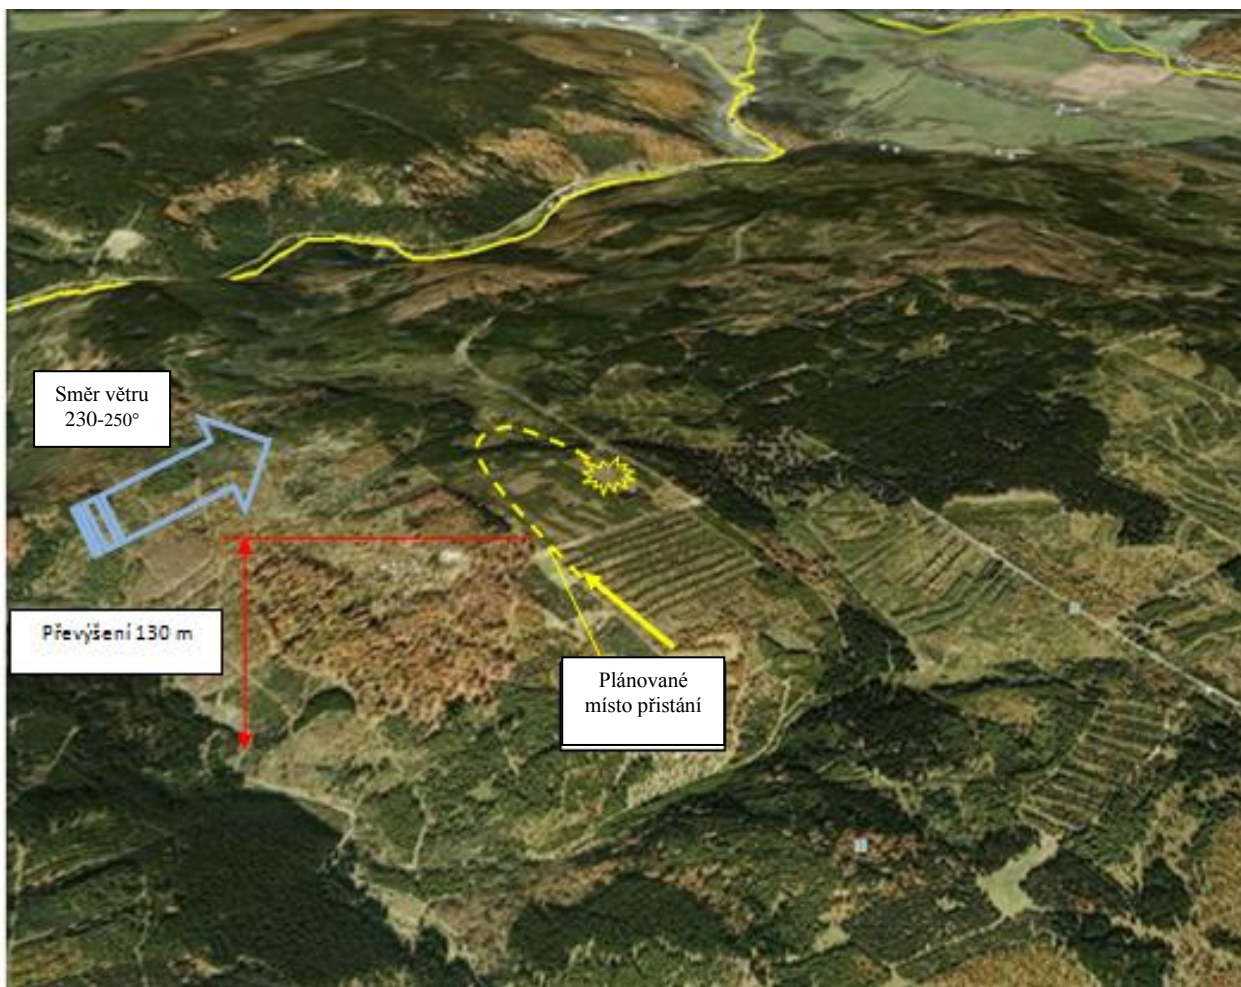
Vzlet byl proveden z letiště LKRO. Plánovaným místem přistání byla vybraná plocha v oboře „Waltrovka“ v Krušných Horách (souřadnice N 50°35'52,43'' E 13°22'42.13'') v nadmořské výšce 809 m. Plocha má rozměr 30x100 m a je orientovaná na severozápad. Plocha nebyla vybavena žádným prostředkem pro stanovení směru a síly větru. Pilot měl toto místo pro přistání dohodnuto se správcem pozemku.

Situační nákres vybrané plochy pro přistání a místa dosednutí

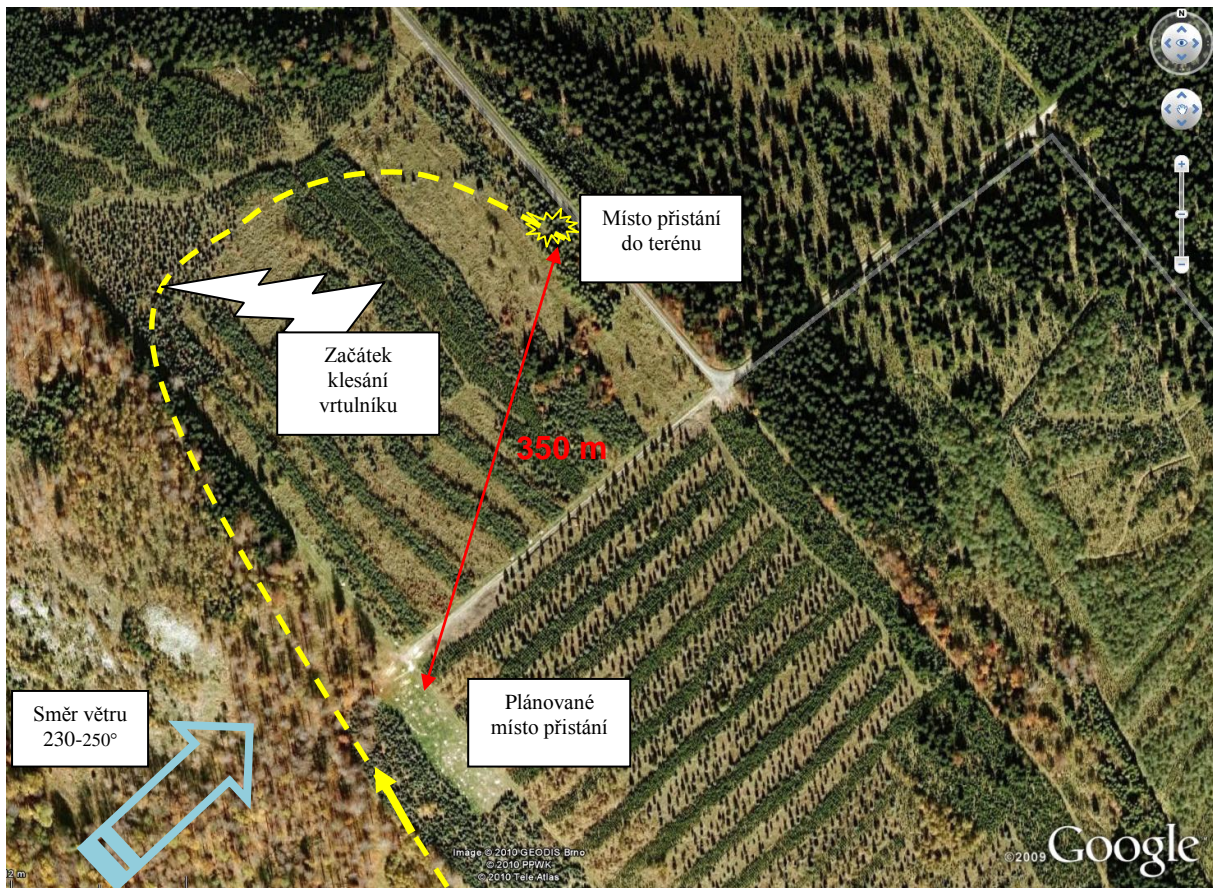
Místo, kam vrtulník dosedl, bylo vzdáleno asi 350 m od původně vybrané plochy pro přistání. Podle polohy vůči hřebeni se místo dosednutí nacházelo asi 10 m pod úrovní hřebene a podle převládajícího směru větru bylo blízko návětrné strany hřebene. Povrch místa byl pokryt vysokou trávou se skrytými nerovnostmi, místo bylo řídce porostlé mladými jehličnany 2,5 – 4 m vysokými.

Rekonstrukce průběhu přistání
