CZ-10-538

# **ZÁVĚREČNÁ ZPRÁVA**

**o odborném zjišťování příčin letecké nehody  
kluzáku VSO 10  
v místě Bukovice  
23. 10. 2010**

Praha  
prosinec 2010

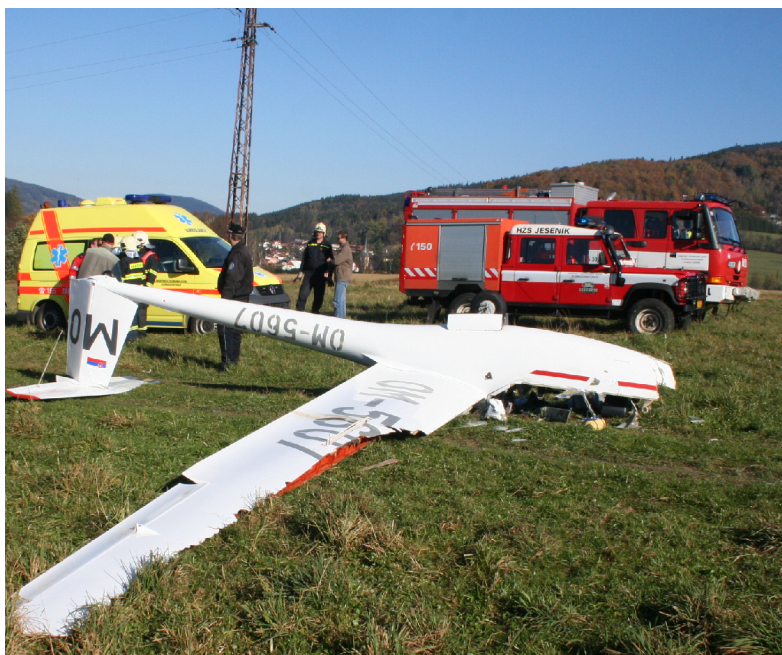
Kluzák byl nárazem do vodičů elektrického vedení a následného nárazu do země zničen.

Obr. 1 Místo letecké nehody kluzáku OM-5607

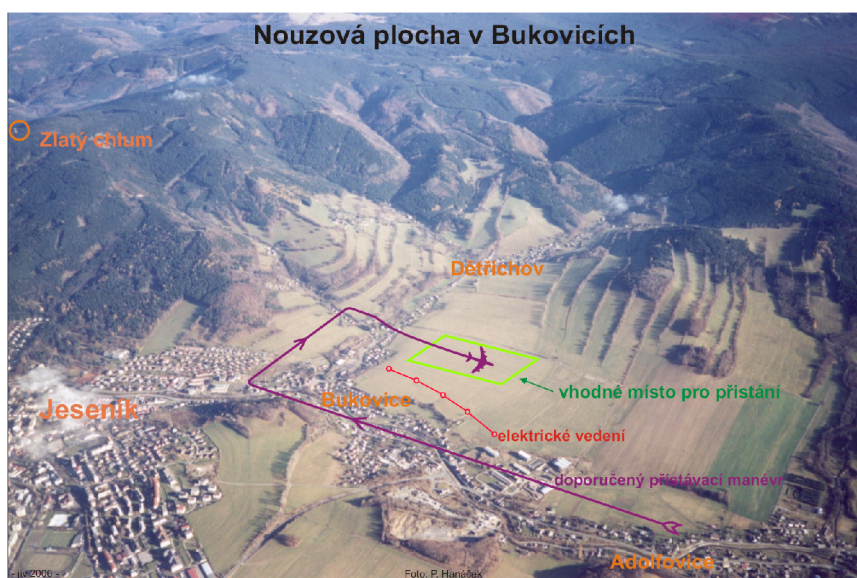
Nouzová plocha Bukovice (21/03), se nachází v katastru obce Jeseník - Bukovice, ve vzdálenosti 11 km SW LKMI, poloha 50° 12' 50,30" N, 17° 12' 45,03" E. Jde o zemědělsky užívanou plochu na mírném svahu, viz obrázek 3. Nadmořská výška středu plochy je 470 m n. m. Na části plochy byl únosný travnatý povrch. Podél západního okraje plochy vede trasa nadzemního elektrického vedení 22 kV, Horní vodič byl ve výšce 12 m a krajní spodní 10 m nad zemí.

Obr. 2 Schéma nouzové plochy Bukovice<sup>1)</sup>

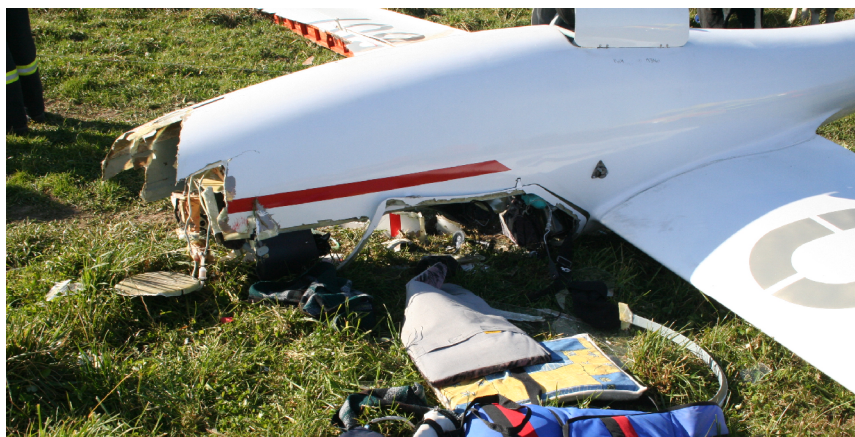
Při nárazu došlo k odtržení části levé poloviny křídla v délce 5,9 m od náběžné hrany až po hlavní nosník křídla. Poté kluzák narazil nejprve koncem křídla a pak přídí do země a převrátil se do polohy na záda. Příd' trupu byla zničena nárazem, překryt kabiny byl rozbitý, viz obrázek 3.

Obr. 3 Destrukce přídě a pilotní kabiny

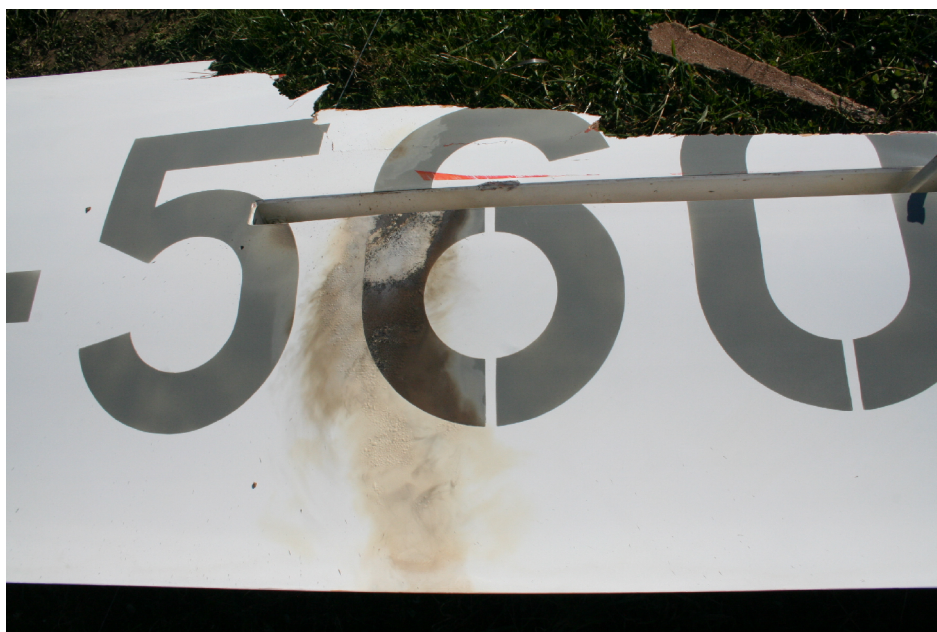
Levé křídélko bylo zlomené v polovině délky. Spodní brzdicí klapka na levé polovině křídla, před nárazem vysunutá, byla utržená. Na spodní straně potahu levé poloviny křídla byly stopy působení elektrického výboje, viz obrázek 4.

Obr. 4 Stopy elektrického výboje na spodní straně levé poloviny křídla

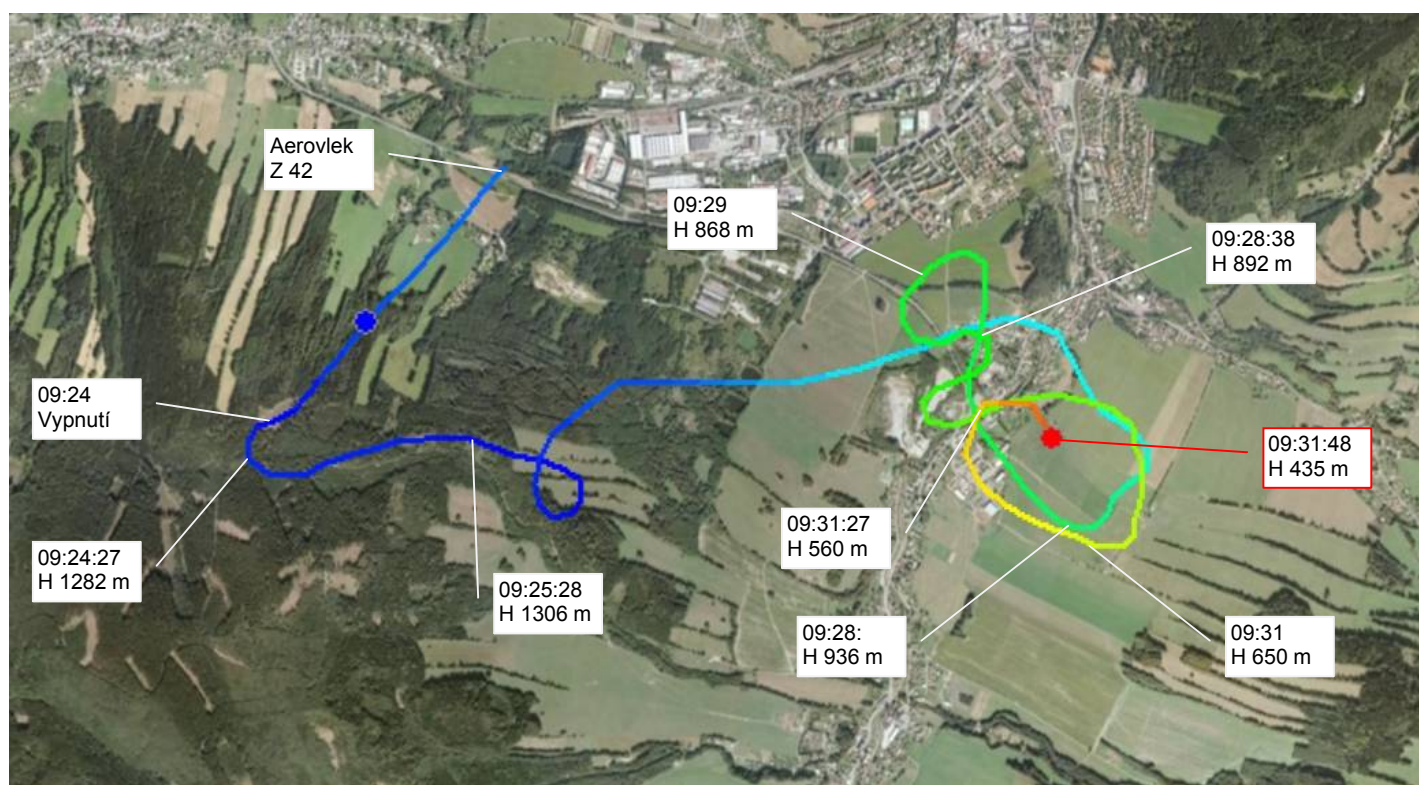
Obr. 6 Trasa letu od vypnutí do letecké nehody

Po dokončení prohlídky plochy provedl manévr před přiblížením a vlastní rozpočet na přistání tak, že přes toto elektrické vedení přelétal nízko nad zemí. Výška nad zemí při prvním obletu nouzové plochy, její šířka, pravděpodobný směr a rychlost přízemního větru přitom umožňovaly přistání kluzáku s dostatečným rozstupem od překážek, zejména nadzemního elektrického vedení na okraji plochy.

Příčinou byl chybný způsob manévru během přiblížení a rozpočtu na přistání, jehož důsledkem byla nedostatečná výška nad elektrickým vedením.

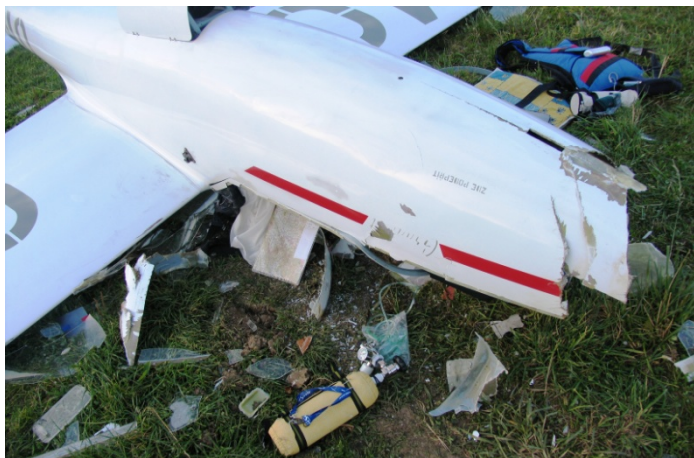
Destrukce přídě kluzáku

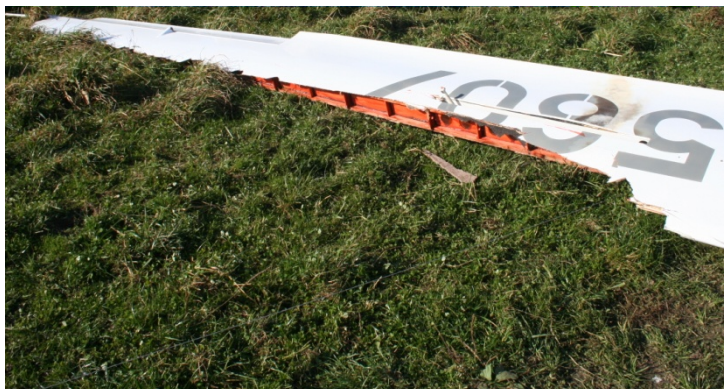
Destrukce náběžné hrany levé poloviny křídla

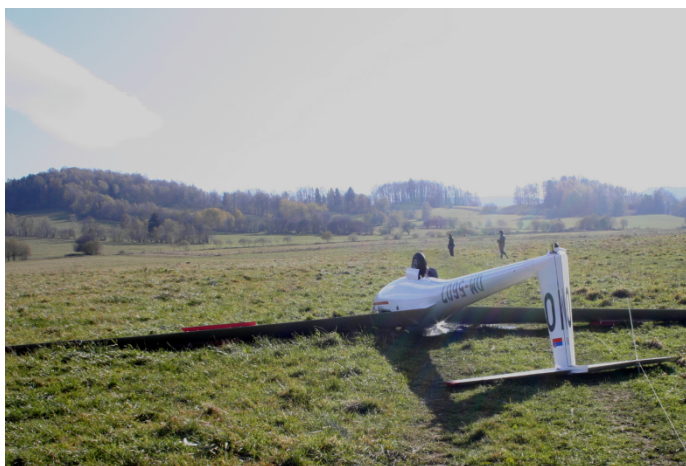
Ocasní plochy kluzáku

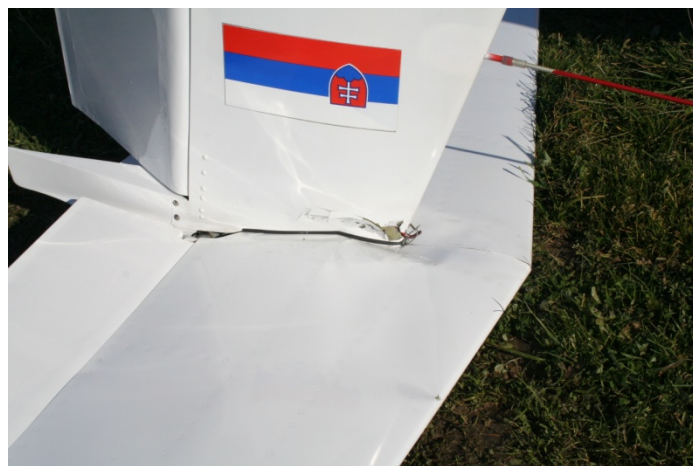
Stabilizátor byl v místě upevnění na kýlu spolu s kýlem deformovaný. Brzdící klapky byly před nárazem na horní i spodní straně křídla vysunuté. Palubní deska byla vylomena z uchycení, ale přístrojové vybavení bylo zachováno. Výškoměr nastavený na tlak 964 mm ukazoval výšku 110 m. Ostatní přístroje ukazovaly nulové hodnoty.

Deformace ocasních ploch

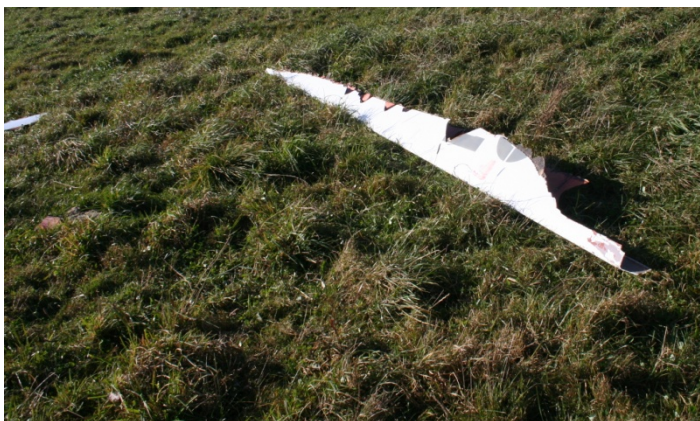
Odtržená část křídla o délce 5 m se nacházela před vedením a 22,7 m od konce trupu kluzáku. Další části se nacházely 9,9 a 12,2 m od konce trupu kluzáku. Koncový oblouk pravé poloviny křídla byl zlomený.

Oddělená část levé poloviny křídla

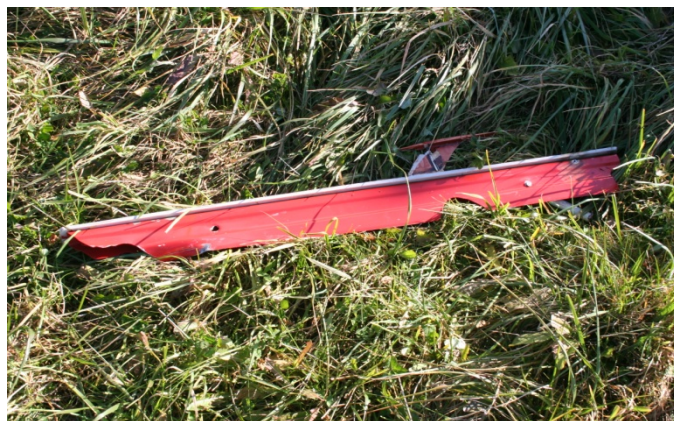
Oddělená brzdící klapka

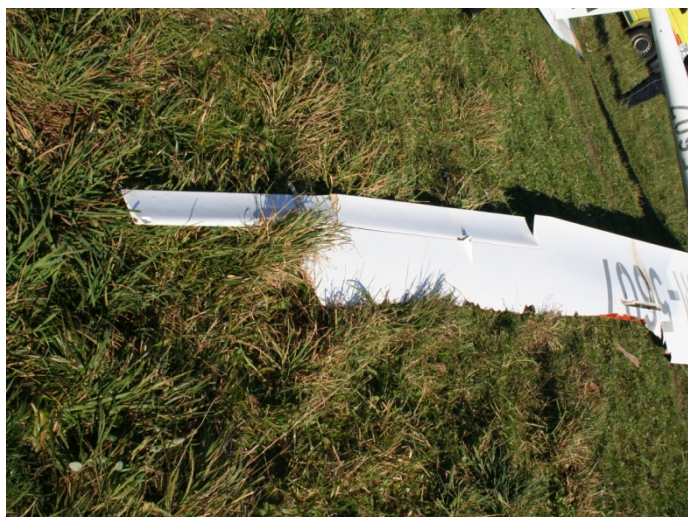
Destrukce konce levé poloviny, zlomené křídélko

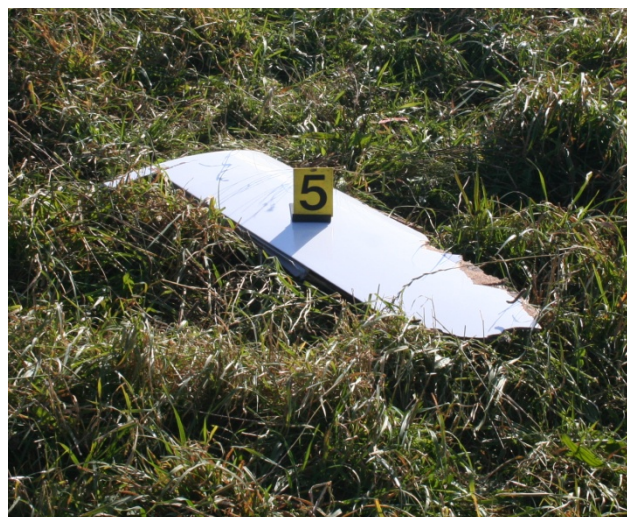
Konec levé poloviny křídla

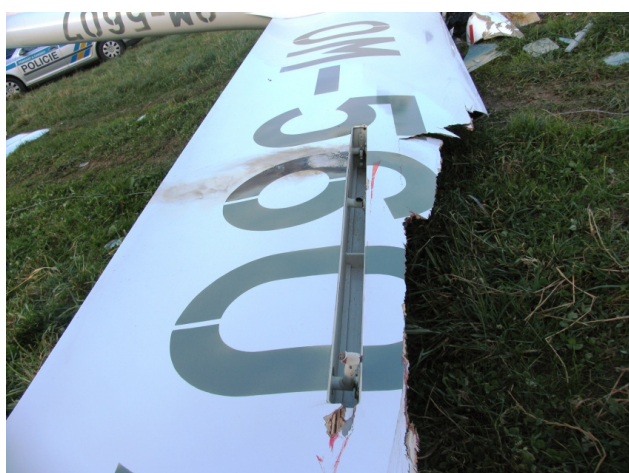
Šachta brzdící klapky a stopy po výboji

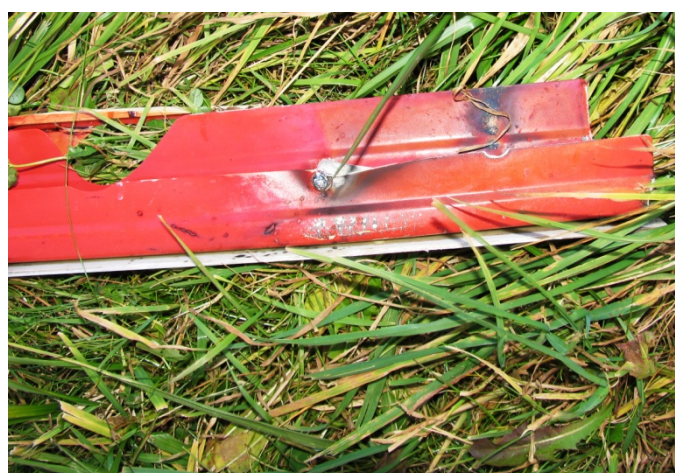
Oddělená brzdící klapka a stopy po výboji

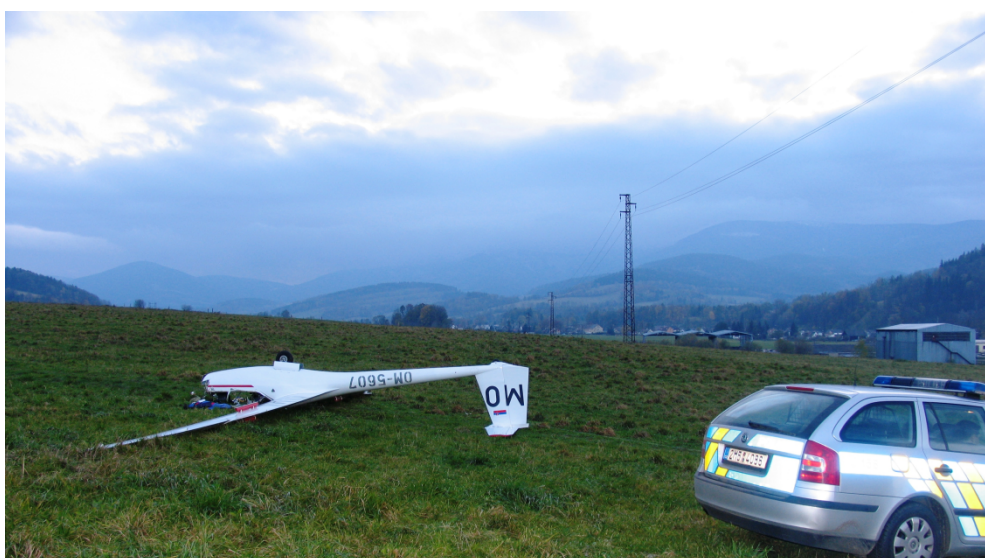
pravděpodobností v náklonu nejprve narazil levou polovinou křídla ve výšce 10 - 12 m nad zemí do vodičů nadzemního elektrického vedení, které vede na kovových sloupech podél západního okraje plochy Bukovice ve směru 210°/030°.

Poloha kluzáku a el. vedení 22 kV
