## **Porada k rozboru bezpečnosti za 1. čtvrtletí 2016**

## Rozbor bezpečnosti za 1. čtvrtletí 2016

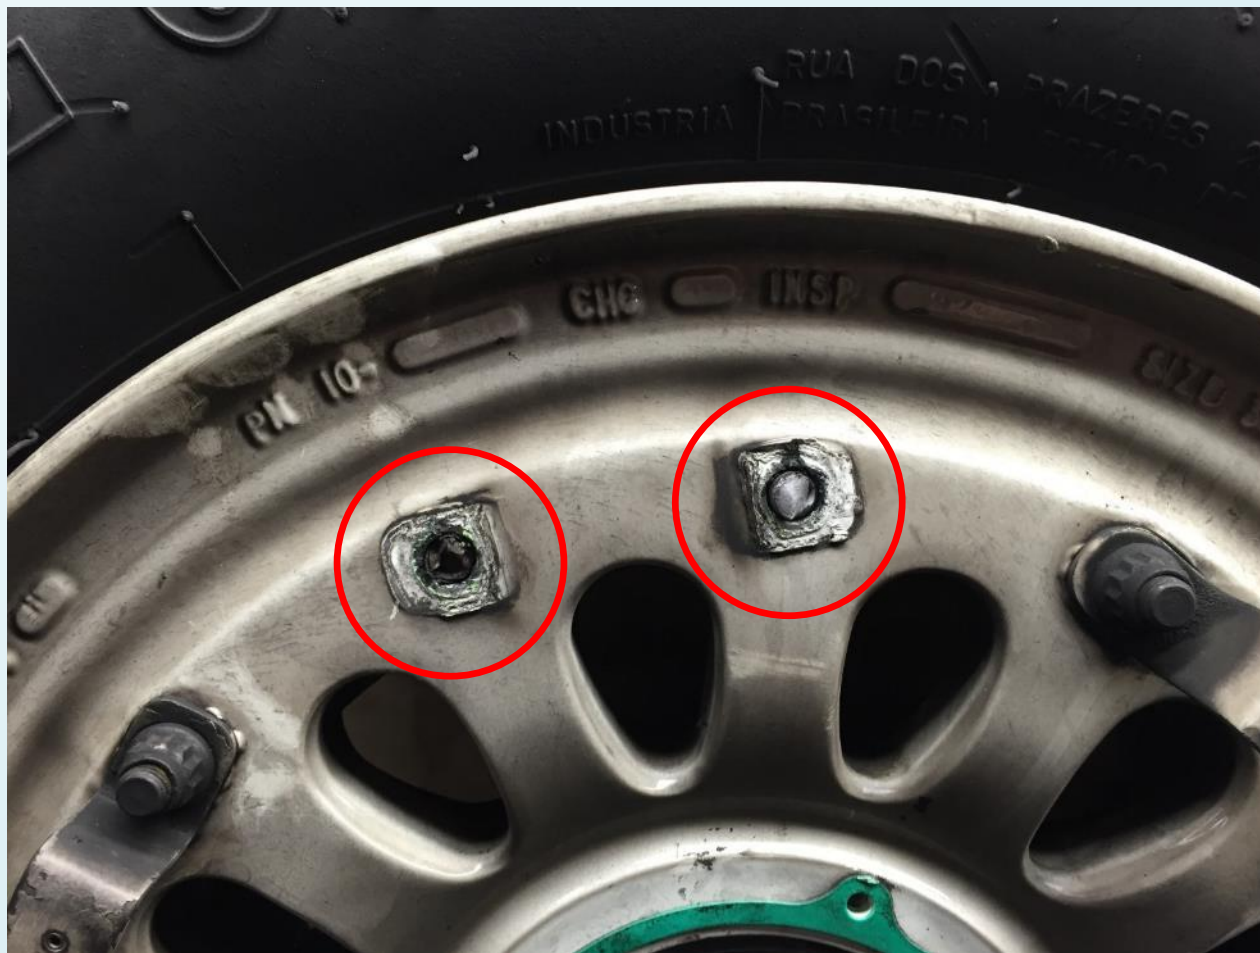
- Při provádění předletové prohlídky na letadle EMB135 našel technik dva utržené šrouby na disku kola levého hlavního podvozku.
- Po výměně kola bylo letadlo uvolněno do provozu.
- Poškozené šrouby byly odeslány provozovatelem letadla k výrobci disku kola, za účelem provedení expertízy.
- Doposud provozovatel neobdržel výsledek expertízy.

Utržené šrouby na disku kola

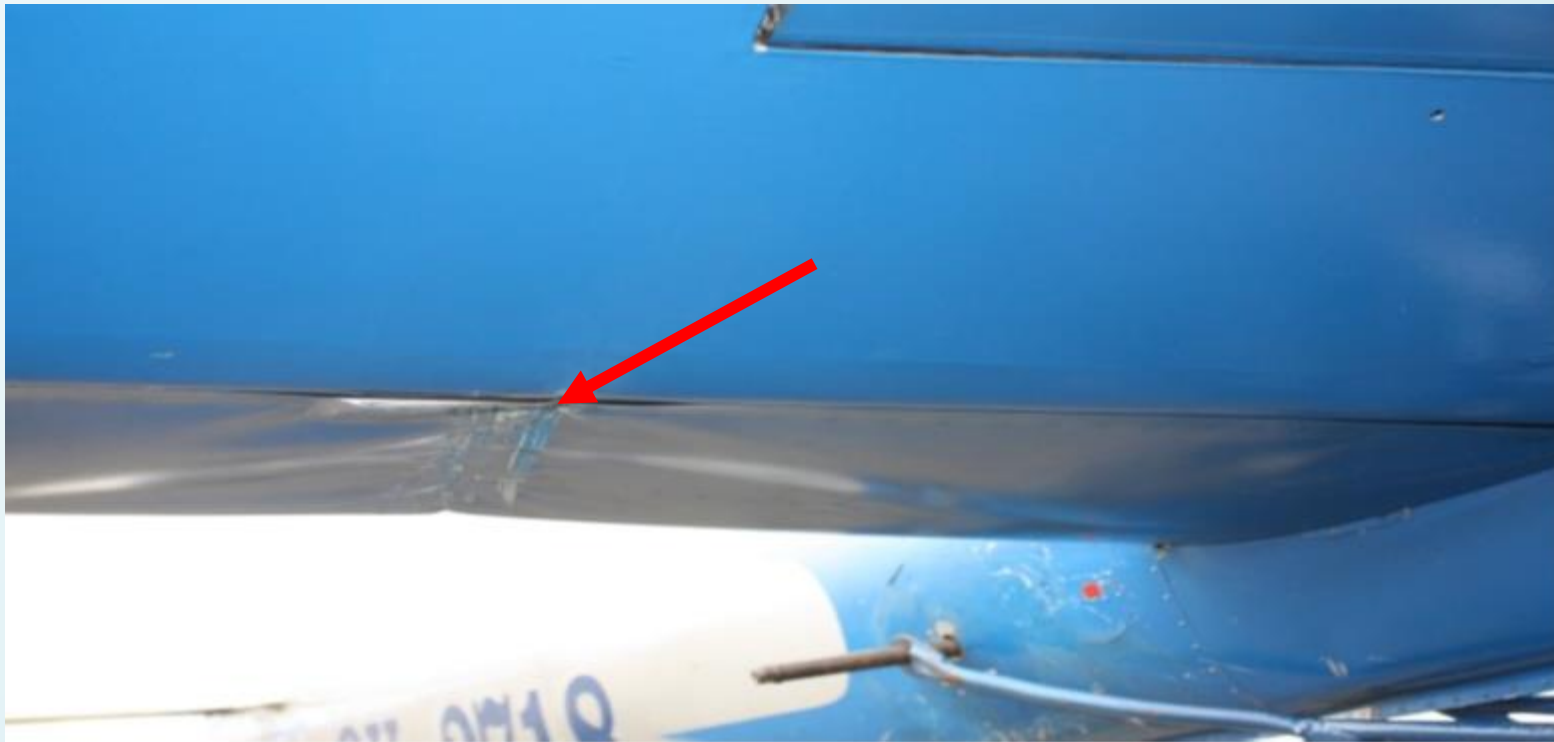
- Byl poškozen stabilizátor a ocasní ostruha.
- Pilot nebyl zraněn.
- Příčinou letecké nehody bylo neúmyslné odjištění brzdících klapek při manipulaci se vztlakovými klapkami před 4. zatáčkou. Brzdící klapky se v průběhu 4. zatáčky pootevřely a zapříčinily zvýšené klesání, které pilot nesprávně přisuzoval zesilujícímu protivětru.

→ Byl poškozen stabilizátor a ocasní ostruha

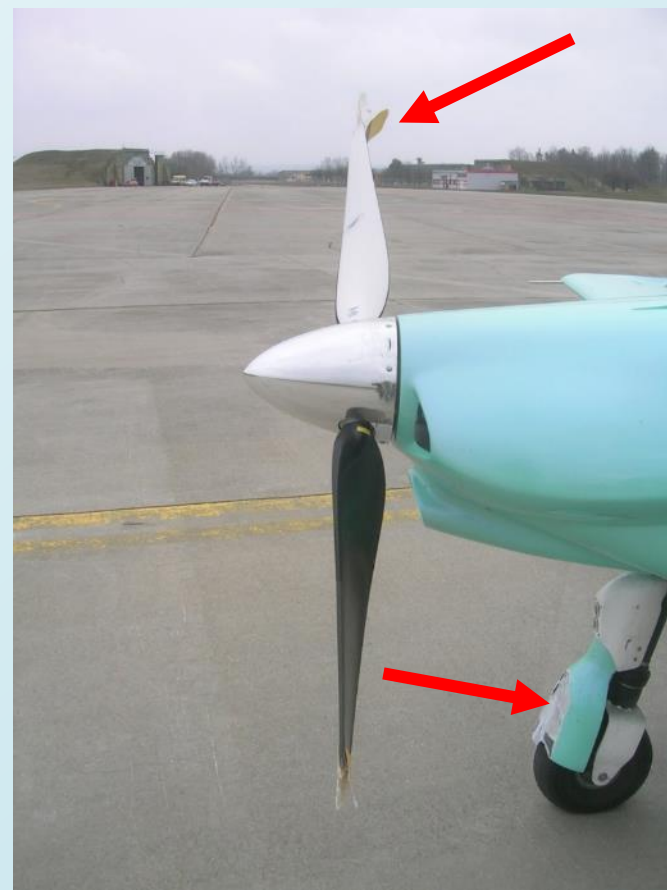
- Při přistání z výcvikového letu ULL dosedl na nezajištěný podvozek.
- Byla poškozena vrtule a spodní část trupu a podvozek.
- Šetření příčin provádí pověřená organizace, šetření není ukončeno.

Poškozené listy vrtule

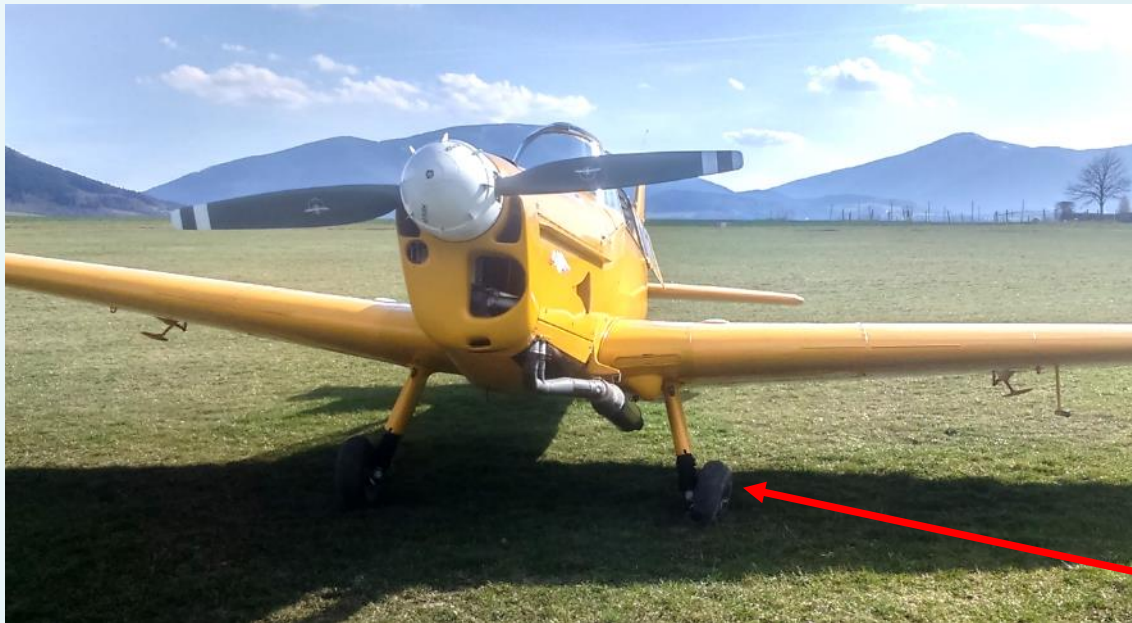
- Při pojíždění letounu Z-226 před kluzák po předchozím přistání aerovleku došlo k prasknutí zajišťovací příruby disku kola levého hlavního podvozku.
- Následovalo částečné vyzutí pneumatiky a ztráta tlaku v pneumatice.
- Toto poškození mělo za následek mírné stočení letounu vlevo.
- Pilot reagoval na vzniklou situaci vypnutím pohonné jednotky a zastavením letounu. Po provedení prohlídky zjistil, že kromě prasklé zajišťovací příruby k jinému poškození nedošlo.
- Letoun byl převezen do hangáru, kde byl opraven.

prasknutí zajišťovací příruby  
disku kola levého hlavního podvozku

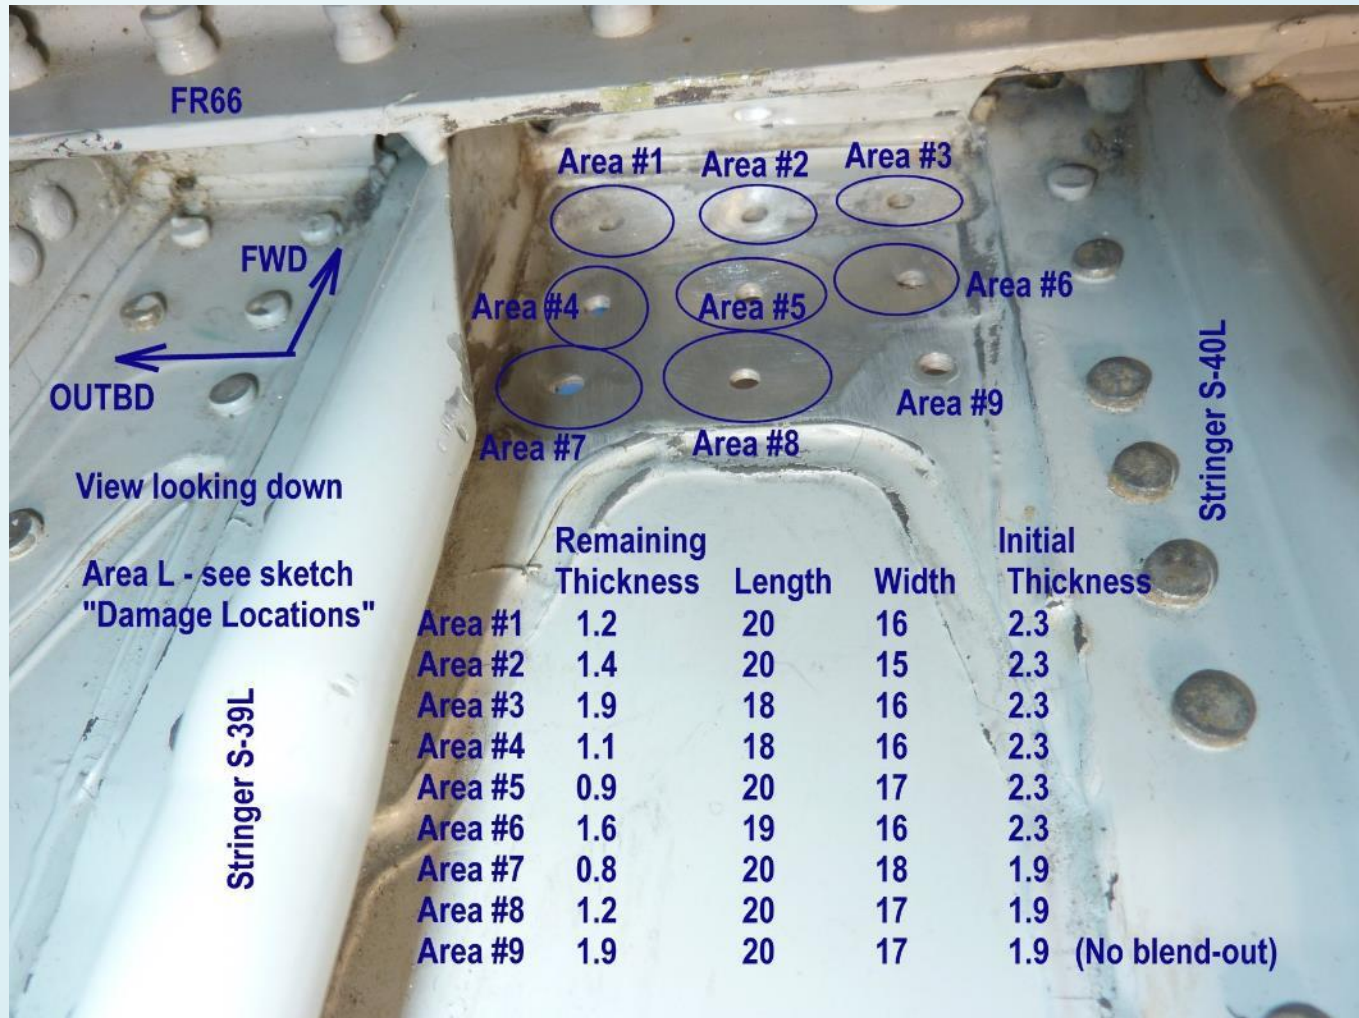
## Protokol o nálezu poškození:

- ➔ Při údržbě draku letadla byl zjištěn velký rozsah hloubkové koroze pod podlahou zadního nákladového prostoru.
- ➔ Kontrolou technické a provozní dokumentace bylo zjištěno, že v této části byla provedena oprava po střetu zadní části s dráhou (Tail Strike Damage) při předchozím provozu letadla.
- ➔ Kvalita předchozí opravy a řešení stávajícího nálezu je posuzováno výrobcem letadla.
- ➔ Interní šetření není dosud ukončeno.

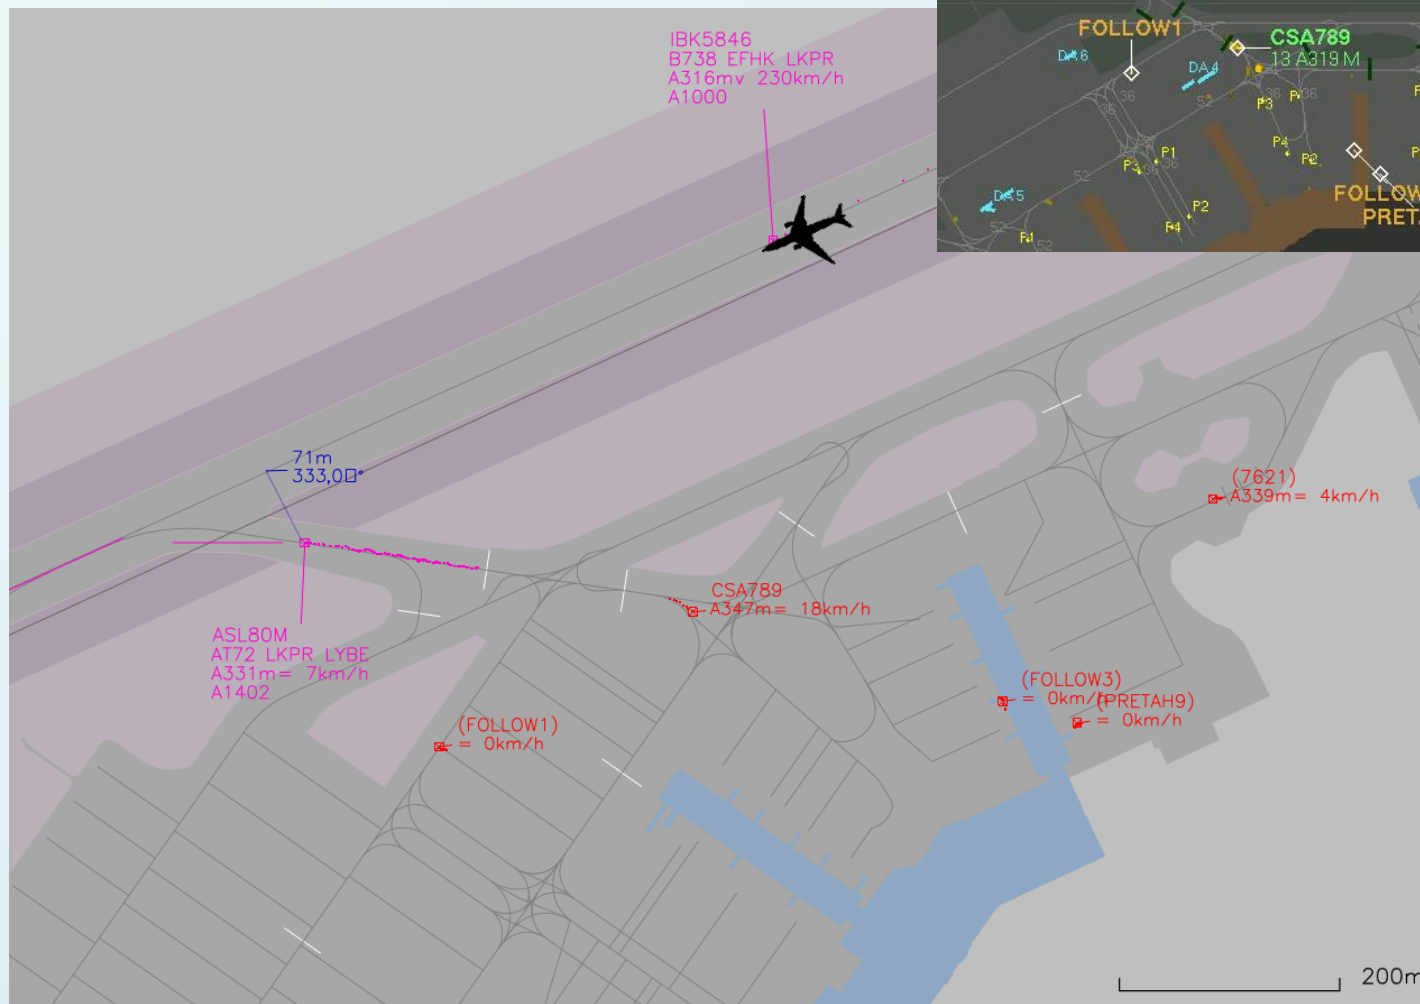
## Snímek ze záznamu ASMGCS

- Na monitoru ŘLP TWR LKPR se objevila červená varovná indikace konfliktu přistávajícího B738 a pojíždějícího ATR 72 zahraničního dopravce.
- Posádka ATR 72, v době, kdy letadlo stálo na TWY B před vyčkávacím místem CAT 1 RWY24, řešila technický problém.
- PIC odbrzdil letadlo, aby popojel k vyčkávacímu místu, ale posádka nebyla plně koncentrována na pojíždění a značení vyčkávacího místa přešla o 40 m.
- ŘLP zaregistroval varovnou indikaci v okamžiku, kdy B738 přelétl THR RWY24.
- Ihned zareagoval a vydal ATR 72 instrukci k okamžitému zastavení.
- Událost byla hodnocena v souladu s nařízením Komise (EU), které požaduje hodnocení událostí metodikou RAT (Risk Analysis Tool) jako ATM Overall B4 (Major Incident – Velký incident).

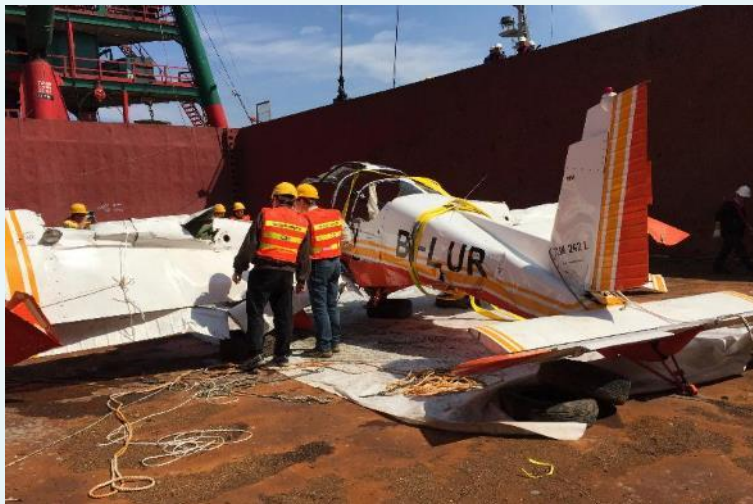
- Při letu na mořem došlo zatím z neznámých příčin k pádu letadla do vody. Vrak se potopil do hloubky 16 m pod hladinu.
- Při nehodě došlo ke smrtelnému zranění dvoučlenné posádky.
- Šetření příčin provádí vyšetřovací orgán (HKCAD), který se obrátil na ÚZPLN a francouzský BEA s odbornou pomocí při stažení a vyhodnocení dat z jednotky AMU 1 (Acceleration Monitoring Unit) z letounu.

Vrak letounu po vyzdvihnutí z moře
