CZ-11-212

ZÁVĚREČNÁ ZPRÁVA

**o odborném zjišťování příčin letecké nehody
vrtulníku Schweizer HU269C-1 poznávací značky OK-XIS
Šumvald
25. 6. 2011**

Praha
září 2011

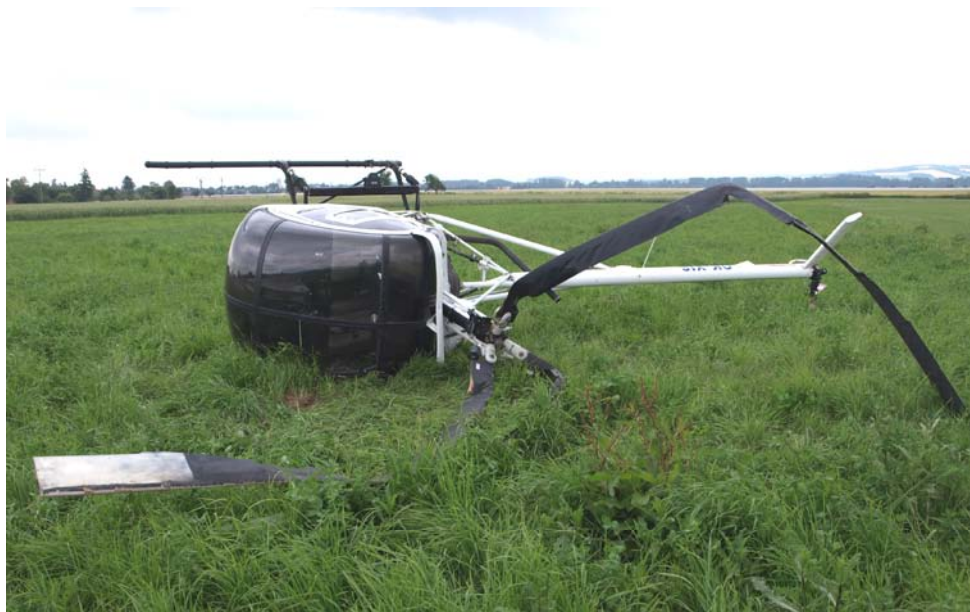
Po dotyku ližin se zemí, podle stop asi 38 m před okrajem plochy SLZ vrtulník začal vybočovat vpravo. Pilot zvýšil tlak na levý pedál směrového řízení, cítil jeho pohyb vpřed, ale vrtulník nereagoval na pohyb pedálu a zatáčel dál vpravo. Snažil se proto vychýlením páky cyklického řízení doprava zabránit převrácení a měl pocit, že vrtulník se smýká po pravé ližině. Na zhoršující situaci reagoval nadlehčením vrtulníku zvednutím kolektivu. Tento zásah do řízení ihned přerušil kvůli pohybu ve smyku a zvětšujícímu se stáčení vpravo. Při nárazu pravé ližiny do příčné nerovnosti se vrtulník začal překlápět na levý bok. Pilot uvedl, že intenzivně zvednul kolektiv a vychýlil cyklického řízení vpravo, převrácení již ale nezabránil. Listy nosného rotoru narazily do země, poškodily se a vrtulník se převrátil na levý bok, viz obrázek 1. Došlo k poškození levé a přední části pilotní kabiny a trupu a palivové nádrže.

Obr. 1 Místo letecké nehody vrtulníku OK-XIS

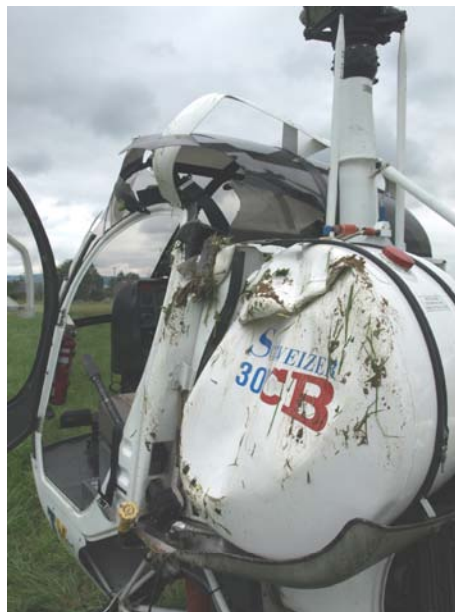
Levá strana trupu byla na několika místech promáčknuta. Levé dveře kabiny byly poškozené a plexiskla krytu kabiny a okna levých dveří byla rozbitá. Palivová nádrž byla deformovaná, viz obrázek 2. Na trubkové konstrukci uchycení pohonné jednotky a ocasního nosníku byly znatelné deformace. Vzpěry ližin byly poškozeny.

Obr. 2 Poškozený levý bok vrtulníku OK-XIS

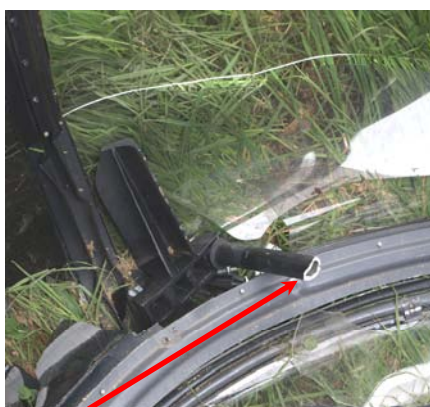
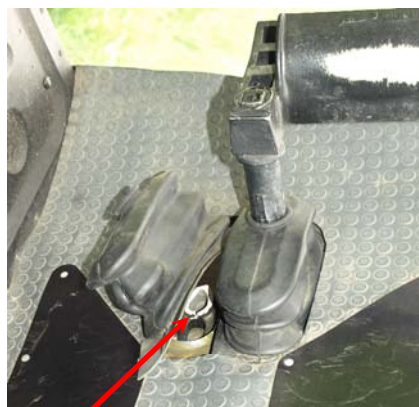
Na místě letecké nehody byl v pilotní kabině nalezen odlomený levý pedál směrového řízení na pravé straně. Ohledáním vrtulníku ani při následné technické prohlídce nebyly nalezeny důkazy o jiné poruše prvků řízení.

Stojinu pedálu tvoří odlitek z lehké slitiny. Lom nastal v místě přechodu do objímky. Na části s objímkou se lomová plocha dělila a přilhal k ní malý úlomek. Následkem rozlomení stojiny došlo k poruše směrového řízení, viz obrázek 3 a 4.

Obr. 3 Pohled na stav pedálů směrového řízení vrtulníku OK-XIS, a) ulomený levý pedál, b) zbytek dílu stojiny levého pedálu a pravý pedál.

4.1 ÚZPLN doporučuje FAA a EASA zvážit způsob provádění prohlídek pedálů směrového řízení použitých ve vrtulnících Schweizer 269C-1 s cílem snížit na minimum možnost výskytu trhlín vedoucích k poruše.

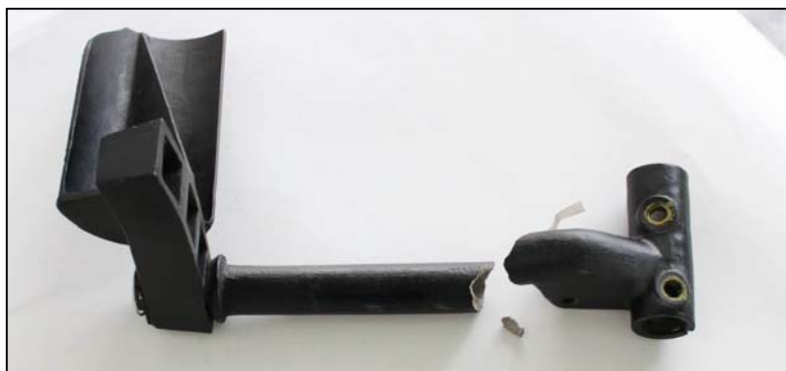
Znaky zjištěné při podrobné fraktografické analýze nasvědčují tomu, že vzniklý lom byl pravděpodobně zapříčiněn únavovým porušováním, kterému předcházelo viditelné narušení vnitřní struktury odlitku nečistotami neznámého původu. V těchto místech tak mohlo docházet ke zvyšování koncentrace napětí a následné iniciaci únavových trhlin. Dalším znakem k objasnění hypotézy o únavovém porušení jsou výskyty trhlin ve druhém přechodovém rádiusu, a to v několika blízkých rovinách kolmých na směr působení zatěžující síly. Propojením těchto trhlinek vznikne jedna magistralní trhlina, což mohlo způsobit odlomení malého dílku v místě druhého přechodového rádiusu. Únavové trhliny společně s nečistotami uvnitř odlitku tak výrazně snižovaly únosnost průřezu až do lomu.¹

Obr. 4 Demontovaná rozlomená stojina levého pedálu

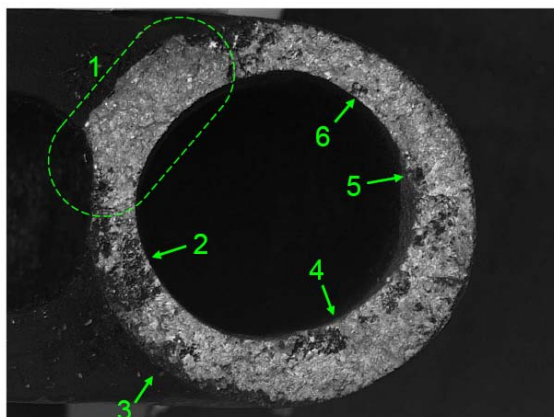
Z faktografické analýzy lomové plochy stojiny levého pedálu, vyplynulo viditelné narušení vnitřní struktury odlitku stojiny pedálu přítomností nečistot, viz obrázek 5, která byla příčinou nesoudržnosti materiálu. Mohlo zde docházet ke zvyšování koncentrace napětí a následné iniciaci únavových trhlin stojiny.

Obr. 5 Místa výskytu nečistot (2. - 6.)v odlitku a oblast malého úlomku (1.).

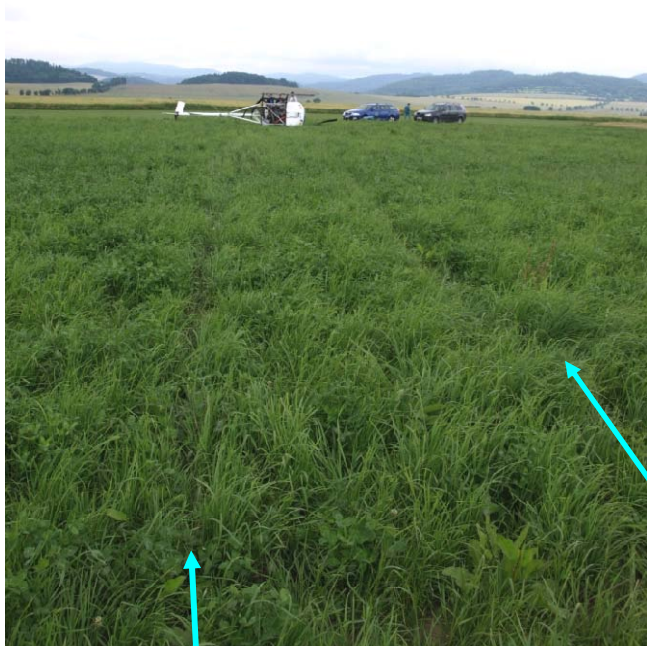
Podle stop v trávě a na zemi o celkové délce 25 m vrtulník dosedl kurzem 345°, 30 m před místem převrácení, nejprve na pravou ližinu a po 2 m také na levou ližinu. Při dojezdu ližiny zanechaly v travnatém povrchu přímé stopy o délce 12 m, pak se v původním směru zachovala stopa od jedné ližiny a po 8 m širší výrazná smyková stopa. Končila ve vzdálenosti 25 m od dosednutí v místě, kde byl hlubší vryp a kde vrtulník narazil ližinou do terénní nerovnosti. Převrácený vrtulník ležel na levém boku na travnaté ploše, přiléhající k okraji letištní plochy.

Stopy po ližinách a místo nárazu do terénu

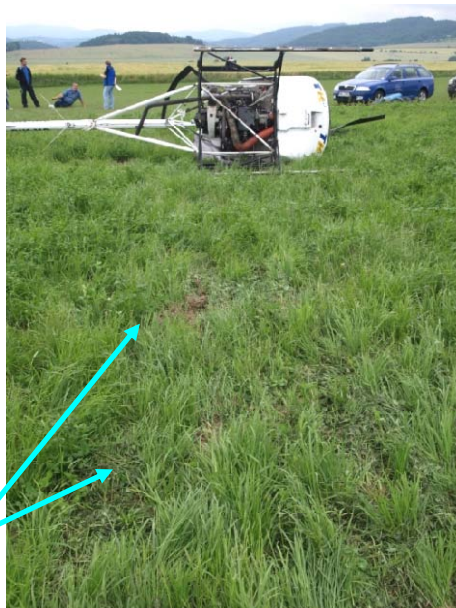
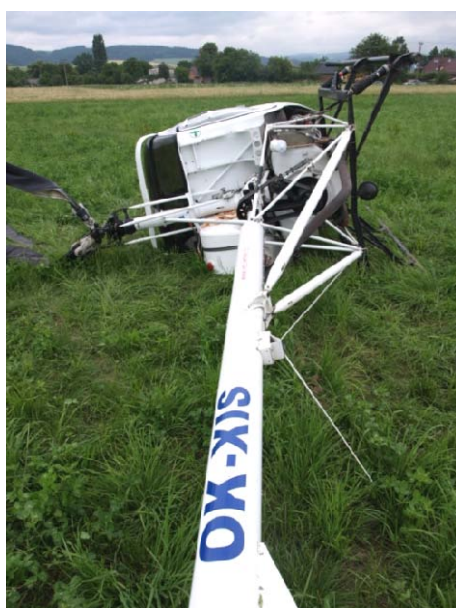
Stav vrtulníku po převrácení

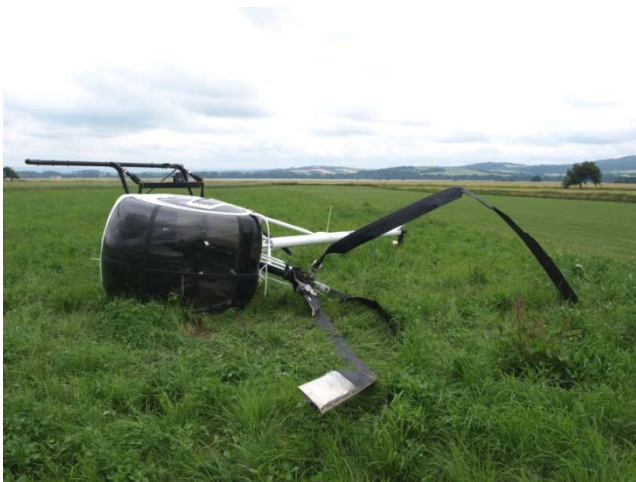
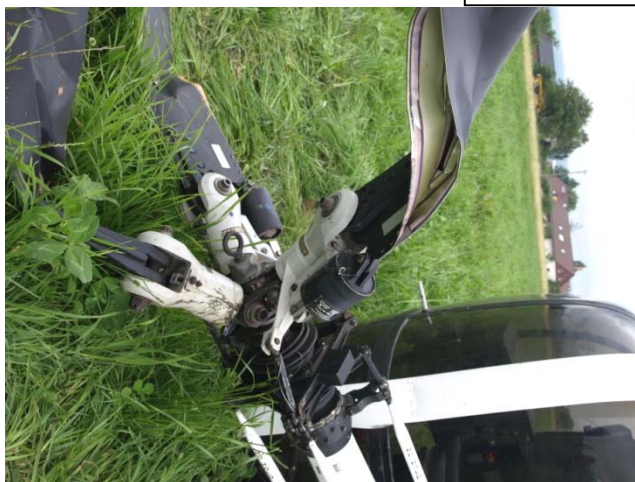
Všechny tři listy nosného rotoru byly zničeny, táhla ovládání listů byla deformována. Hlava nosného rotoru byla poškozena, rozsah případného poškození hřídele při vizuální prohlídce nebyl patrný.

Stav listů NR

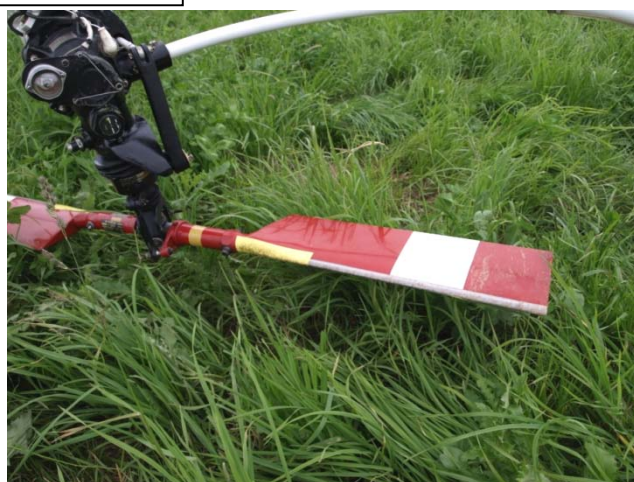
Ocasní nosník a ocasní rotor byly celistvé, bez známek poškození.

Stav listů ocasního rotoru

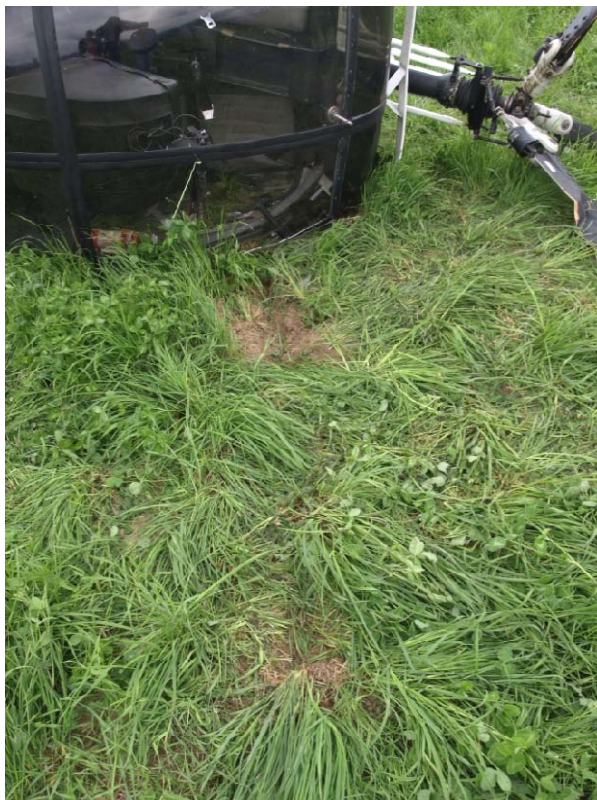
Stopy po nárazu listu NR

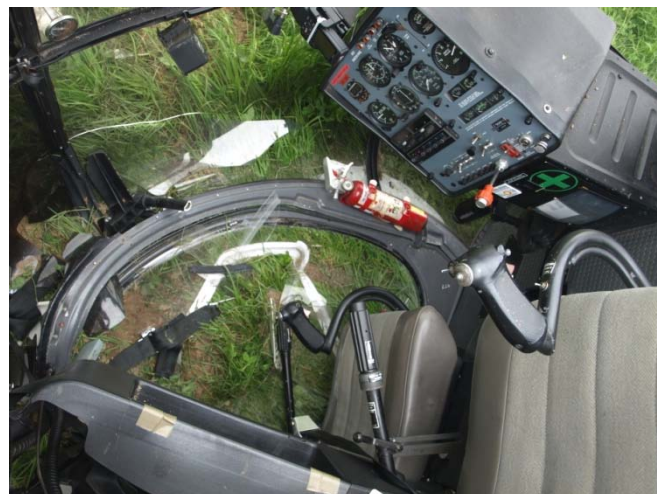
Přístrojové vybavení v pilotní kabině nebylo poškozeno. Výškoměr nastavený na tlak 1022 mb ukazoval hodnotu 865 ft. Ukazatel plnicího tlaku ukazoval základní hodnotu. Ostatní přístroje ukazovaly nulové hodnoty. Hlavní vypínač baterie byl v poloze „OFF“ a klíč zapnutí magnet byl v poloze „OFF“.

Stav pilotní kabiny

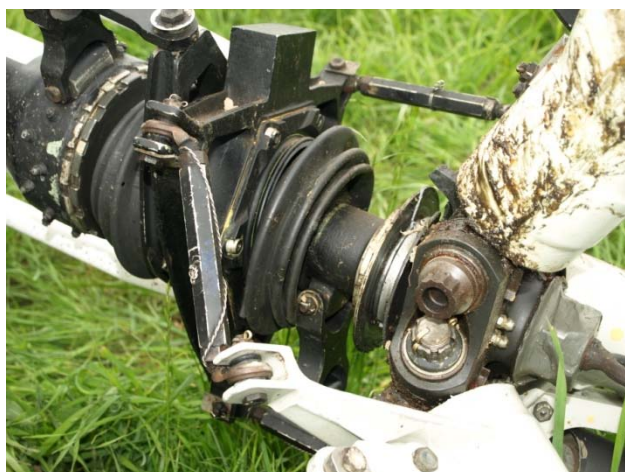
Stav prvků NR

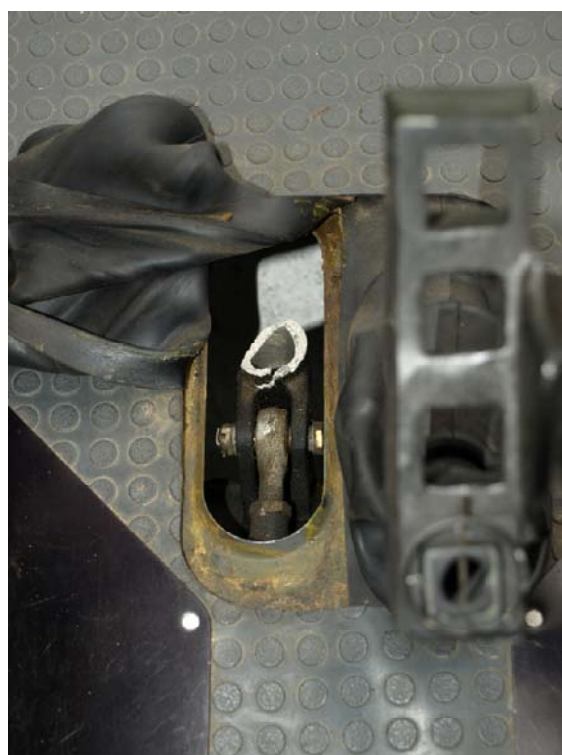
Zbytek stojiny levého pedálu

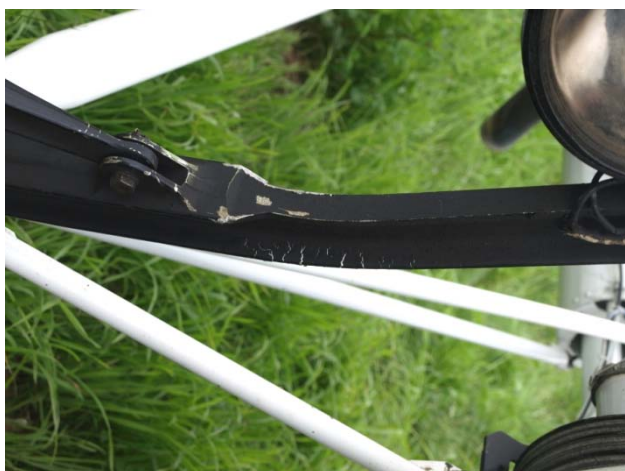
Poškození vzpěry ližin

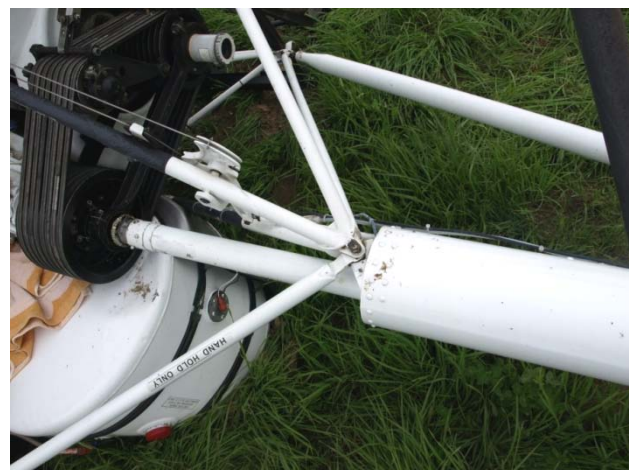
Stav transmise a ocasního nosníku
