CZ-08-491

ZÁVĚREČNÁ ZPRÁVA

**o odborném zjišťování příčin letecké nehody
kluzáku L-13A Blaník
na letišti Hosín
4. 10. 2008**

Praha
únor 2009

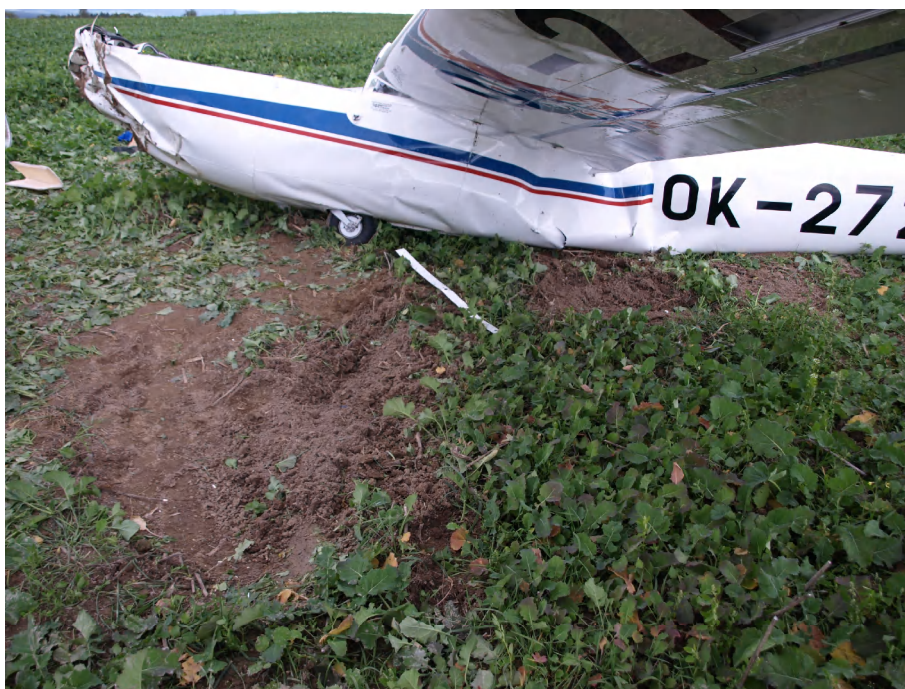
Kluzák byl nárazem do země zničen. Vrak kluzáku je na obrázku 1.

Obr. 1 Místo letecké nehody – vrak kluzáku OK-2720

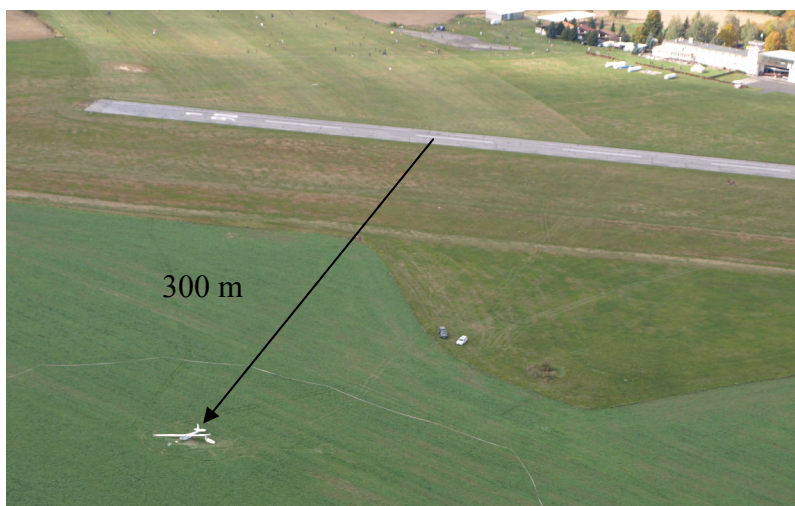
Obr. 2 Fotografie zobrazuje místo nárazu kluzáku vzhledem k letišti LKHS

Kluzák narazil do země pod úhlem 20°- 30° v levém náklonu a levé rotaci na poli, v místě vzdáleném asi 300 m od osy RWY24 a 420 m od ARP. Zeměpisné souřadnice místa nárazu jsou 49°02'10,5'' N a 14°29'37,8'' E.

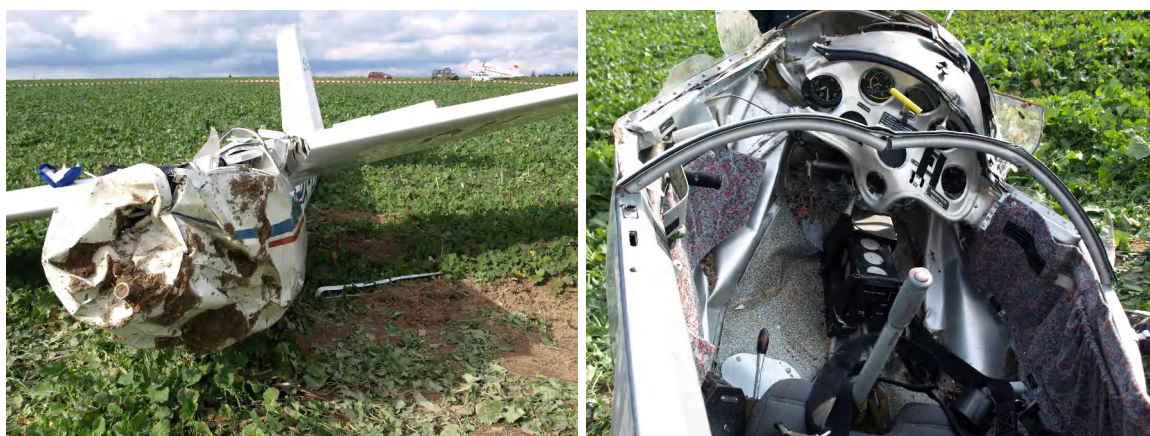
Obr. 3 Fotografie zobrazují deformaci předního pilotního prostoru kluzáku

Kluzák byl nárazem zničen. Příď a přední pilotní prostor byly deformovány nárazem. Trup byl v přední části deformován nárazem zespodu a čelně, až do prostoru rámu překrytu kabiny a pedálů řízení v místě předního sedadla. Trup v prostoru zadního

sedadla, před závěsy křídel, byl zdeformován účinkem působení setrvačných sil obou polovin křídla ve směru levé rotace. Centroplán a trup v prostoru odtokové hrany křídla byl rozlomen a deformován. Zadní část trupu byla celistvá včetně kýlové plochy se směrovým kormidlem a vychýlená asi 15°- 20° vlevo. Překryt kabiny byl oddělený, zasklení nebylo rozbité, zámky překrytu byly v zavřené poloze, zadní nouzový zámek byl odjištěn.
