CZ-08-559

# **ZÁVĚREČNÁ ZPRÁVA**

**o odborném zjišťování příčin incidentu  
vrtulníku MI-8T, poznávací značky OK – XYZ,  
destrukce přenášeného břemene a pádu jeho částí  
dne 10. 11. 2008 v Praze.**

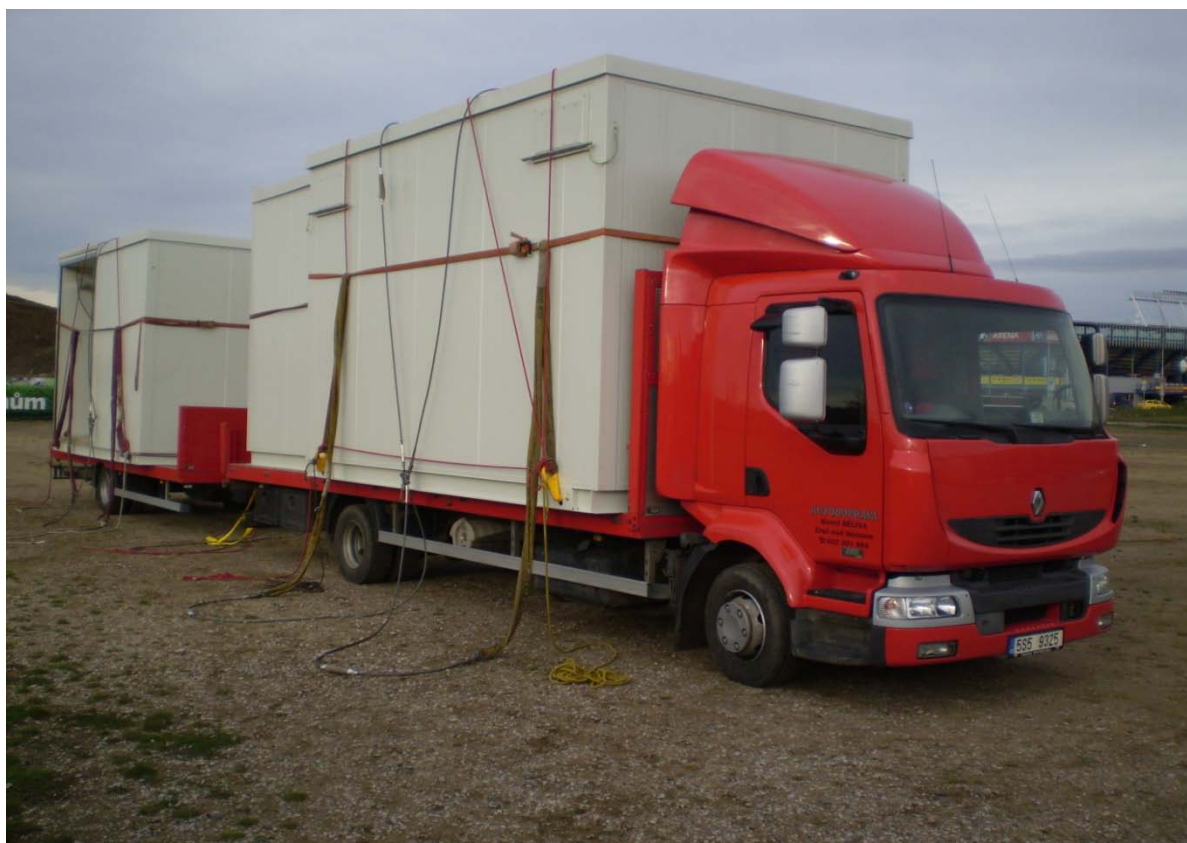
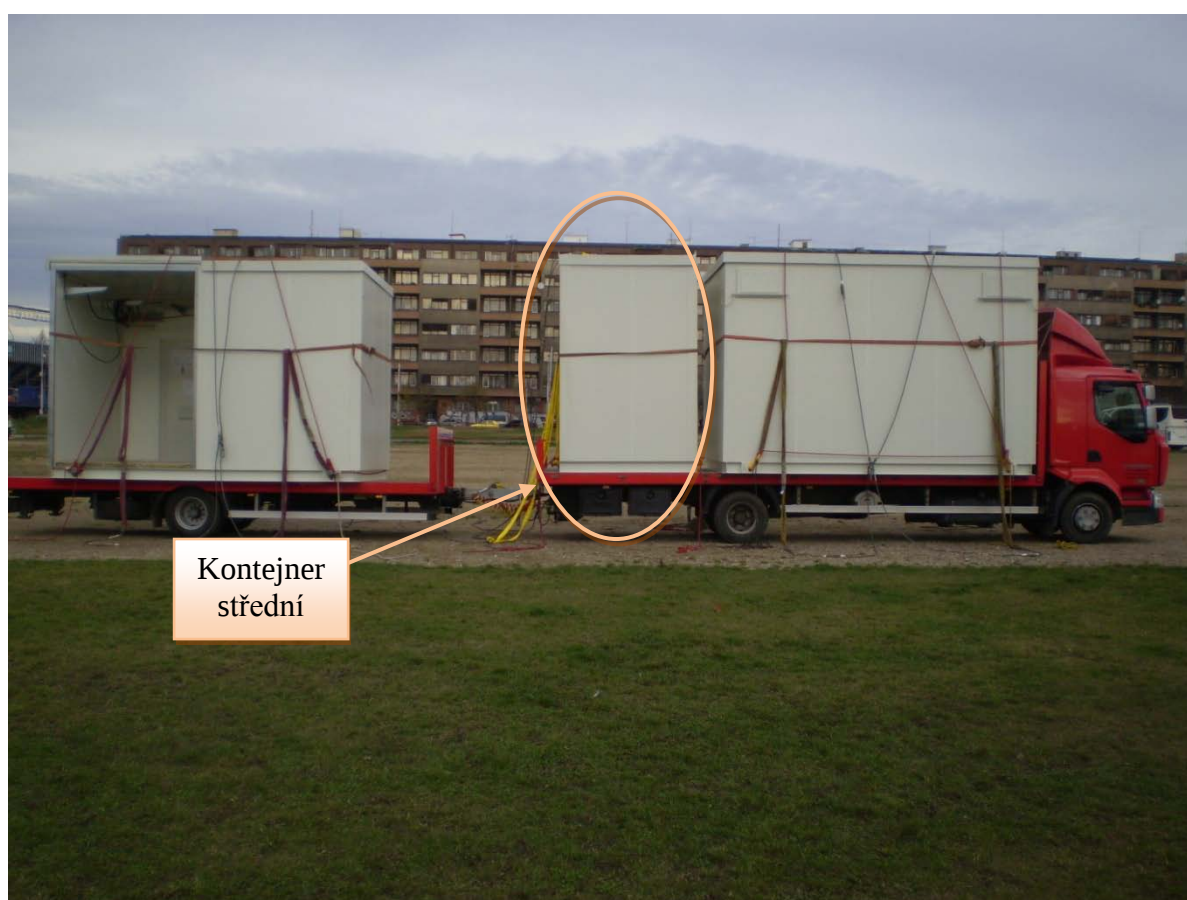
Kontejnerový objekt připravený ke vzdušné přepravě na místě nakládání.

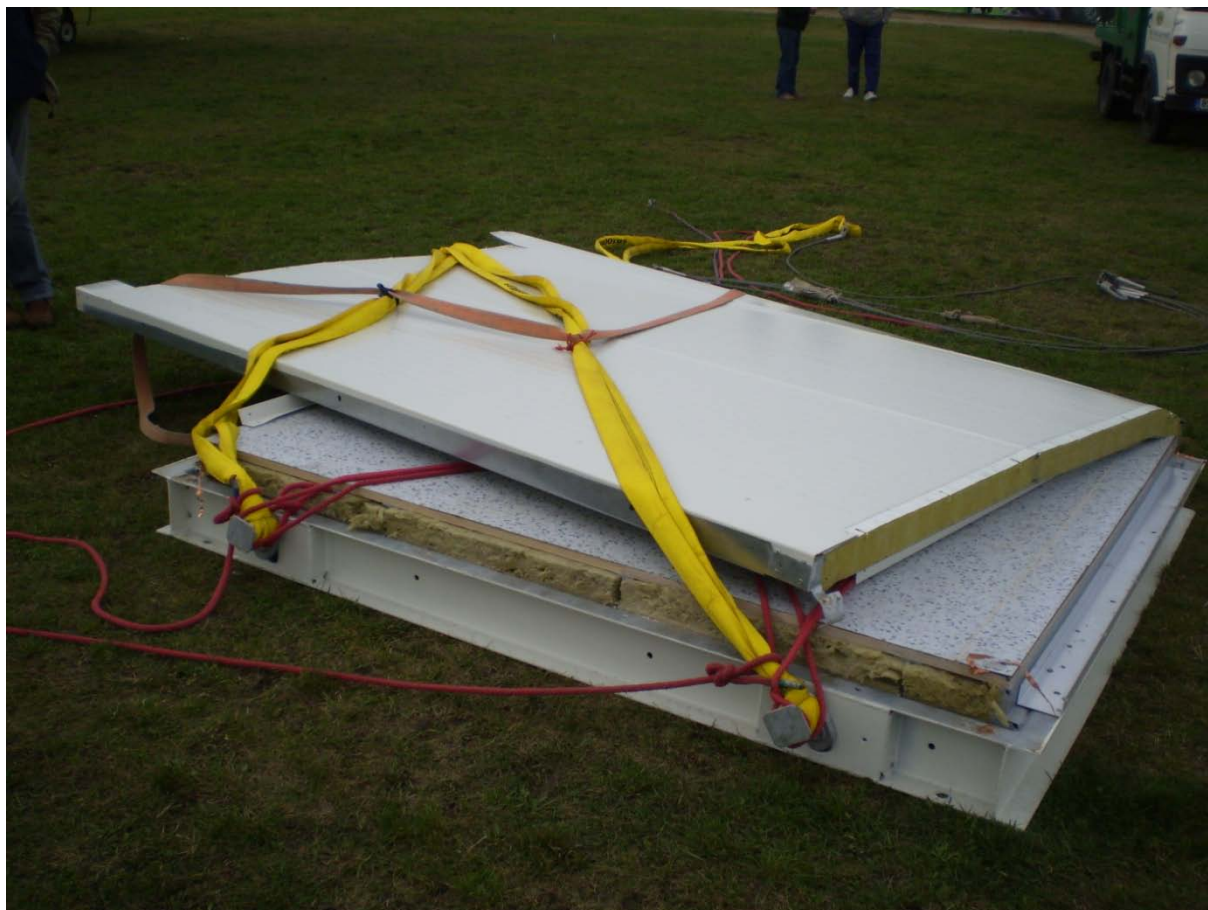
Z přepravovaného kontejneru se oddělila boční stěna a střecha, které spadly do řeky. Jedna část se zaklínila na Staroměstském jezu poblíž Novotného lávky. Druhá byla zachycena a uvázána dále po proudu u Dvořákova nábřeží.

Podlahu a jednu boční stěnu po destrukci přepravil vrtulník v průběhu stejného letu zpět na místo nakládání.

Trosky nákladu na místě nakládání.

*Bez použití rozpěrek je v místě ohybu popruhů o okraj střechy kontejner namáhán silou, na kterou není kontejner pevnostně konstruován. Pravděpodobně*

v kombinaci s účinkem vlivů roztočení kontejneru při přepravě vrtulníkem pak došlo k překročení meze pevnosti a destrukci kontejneru a pádu dvou částí do řeky.

K rozpadnutí kontejneru došlo v důsledku nevhodného způsobu uvázání provedené v rozporu s Technickými podmínkami výrobcem kontejneru. Pro uvázání nebyl vypracován jiný technologický postup zabezpečující ekvivalentní bezpečnou přepravu kontejneru. Provozní příručka a směrnice pro letecké práce firmy vzdušného přepravce se zabývá především předepsáním vypracování technologického postupu části letecké a ne vazačské práce. Popis způsobu uvázání břemene do podvěsu je v Provozní příručce podceněn.

- V provozních příručkách organizací provádějících letecké práce:
  - Klást důraz na bezpečnost osob a majetku, které mohou prováděné letecké práce ohrozit.
  - Zdůraznit povinnost a potřebu komplexního zabezpečení a prevenci.
  - Konkretizovat osoby zodpovědné za danou část prováděných leteckých prací.
  - Zdůraznit nutnost znalosti dokumentace přepravovaného nákladu u konkrétních osob zodpovědných za danou část prováděných leteckých prací.
  - Popsat možné uchycení nákladů a jejich zabezpečení.
