# Porada

## k bezpečnosti letů

## za 4. čtvrtletí 2010

## a za rok 2010

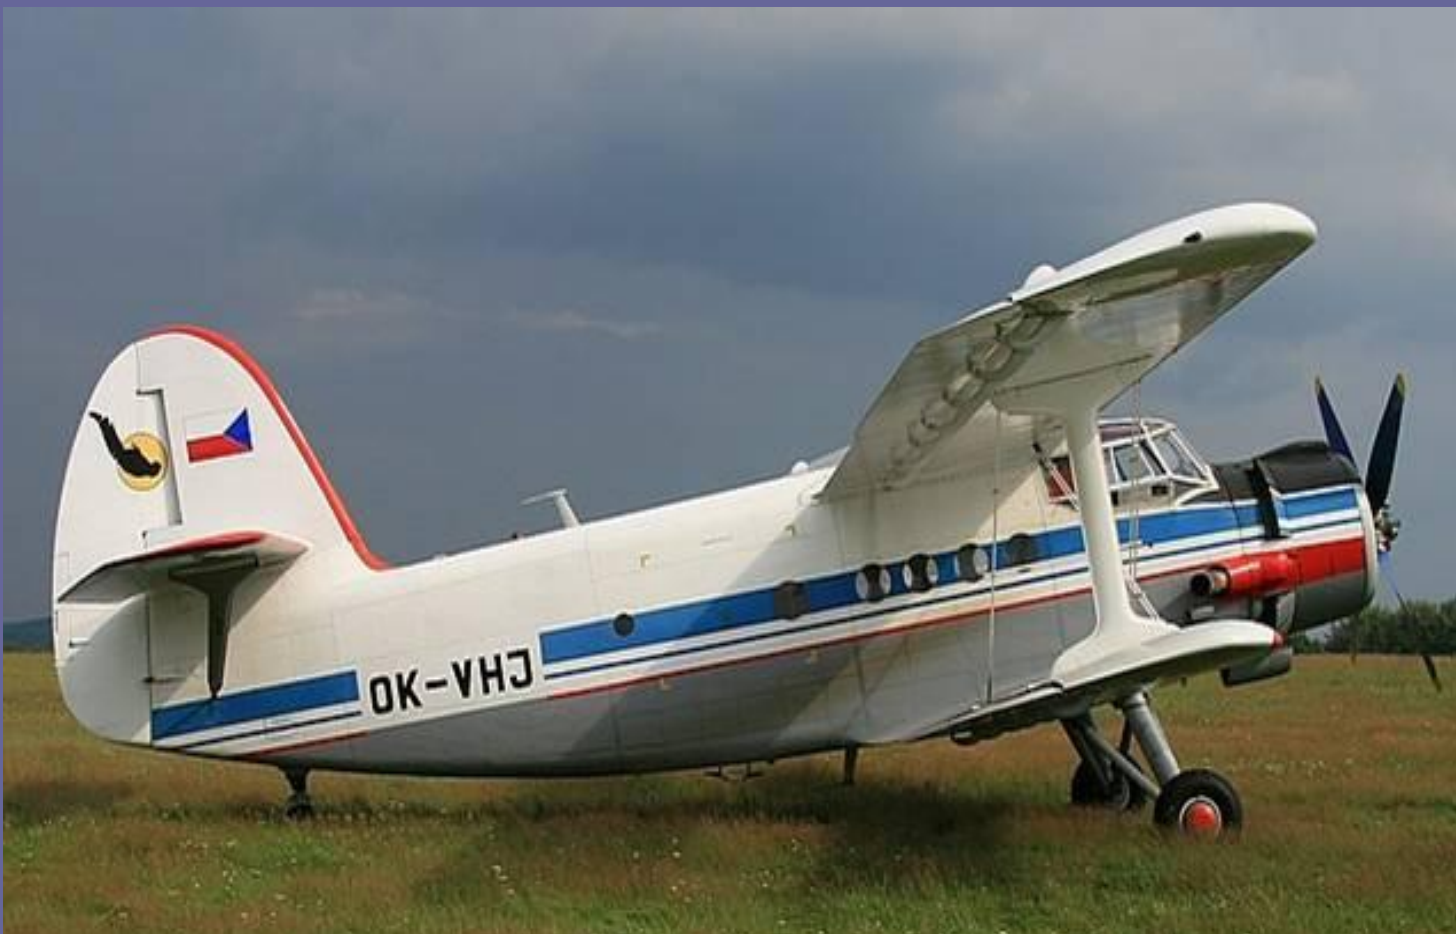
# Incident 13.10.

Letoun An-2 narušil aktivovaný prostor LKR5.

MACC předala informaci o ukončení střelecké činnosti,  
ale SCA předal na FIC ukončení činnosti v LKR5  
bez upřesnění.

FID na základě nepřesné informace ukončil obě činnosti  
v prostoru a následně předal letounu An-2 informaci,  
že prostor LKR5 není aktivován.

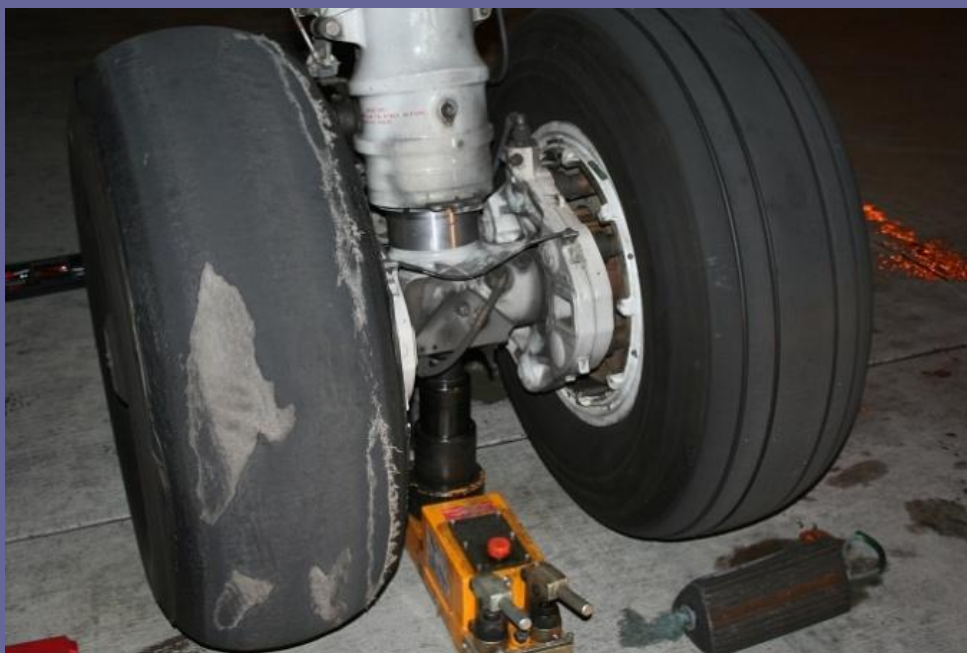
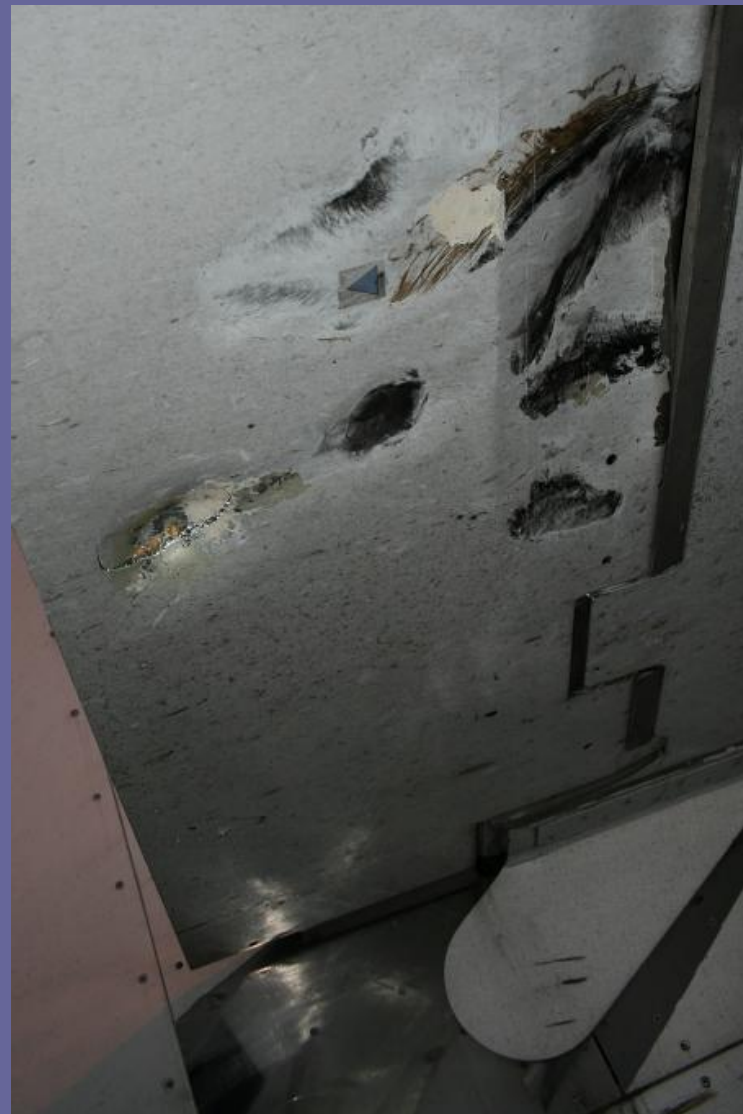
# Incident 18.10.

Při vzletu letounu B737-800 tuzemského provozovatele z letiště Hurghada došlo k separaci běhounu pneumatiky na pravém hlavním podvozku.

Následnou technickou prohlídkou bylo zjištěno poškození pneumatiky a elektrické instalace pravého podvozku a poškození vnitřní sekce vzletových a přistávacích klapek.

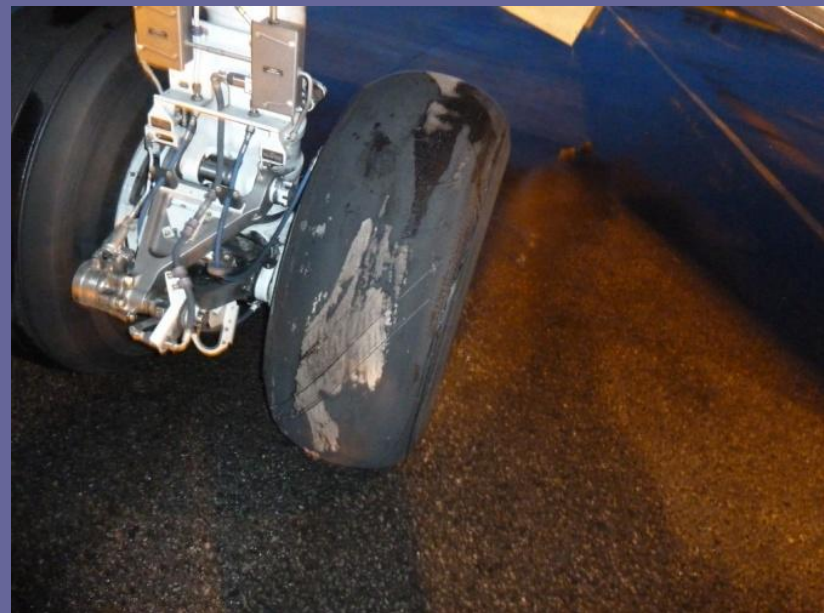
# Incident 21.12.

Stejná událost se stala stejnému  
provozovateli

opakovaně při vzletu  
z letiště Banjul.

Poškození pneumatiky  
a potahu klapek zjistila posádka  
až po přistání.

V obou případech se jednalo  
o protektorované pneumatiky  
zn. Dunlop.

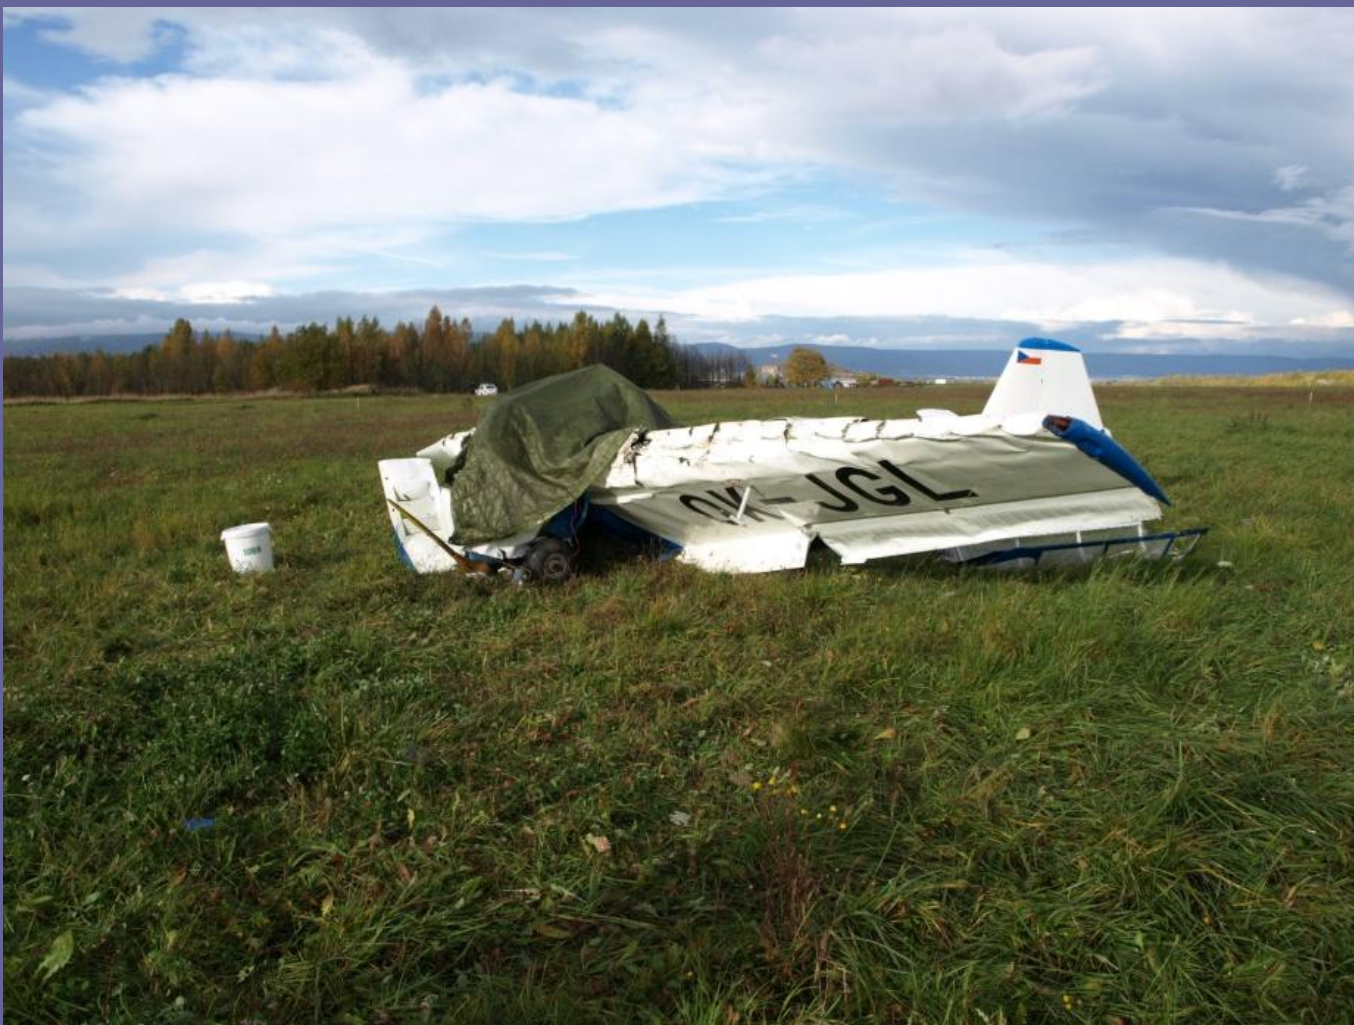
# Letecká nehoda 20.10.

Na letišti Most došlo k letecké nehodě letounu  
Z 126, poznávací značky OK-JGL.

K nehodě došlo krátce po opakovaném vzletu.

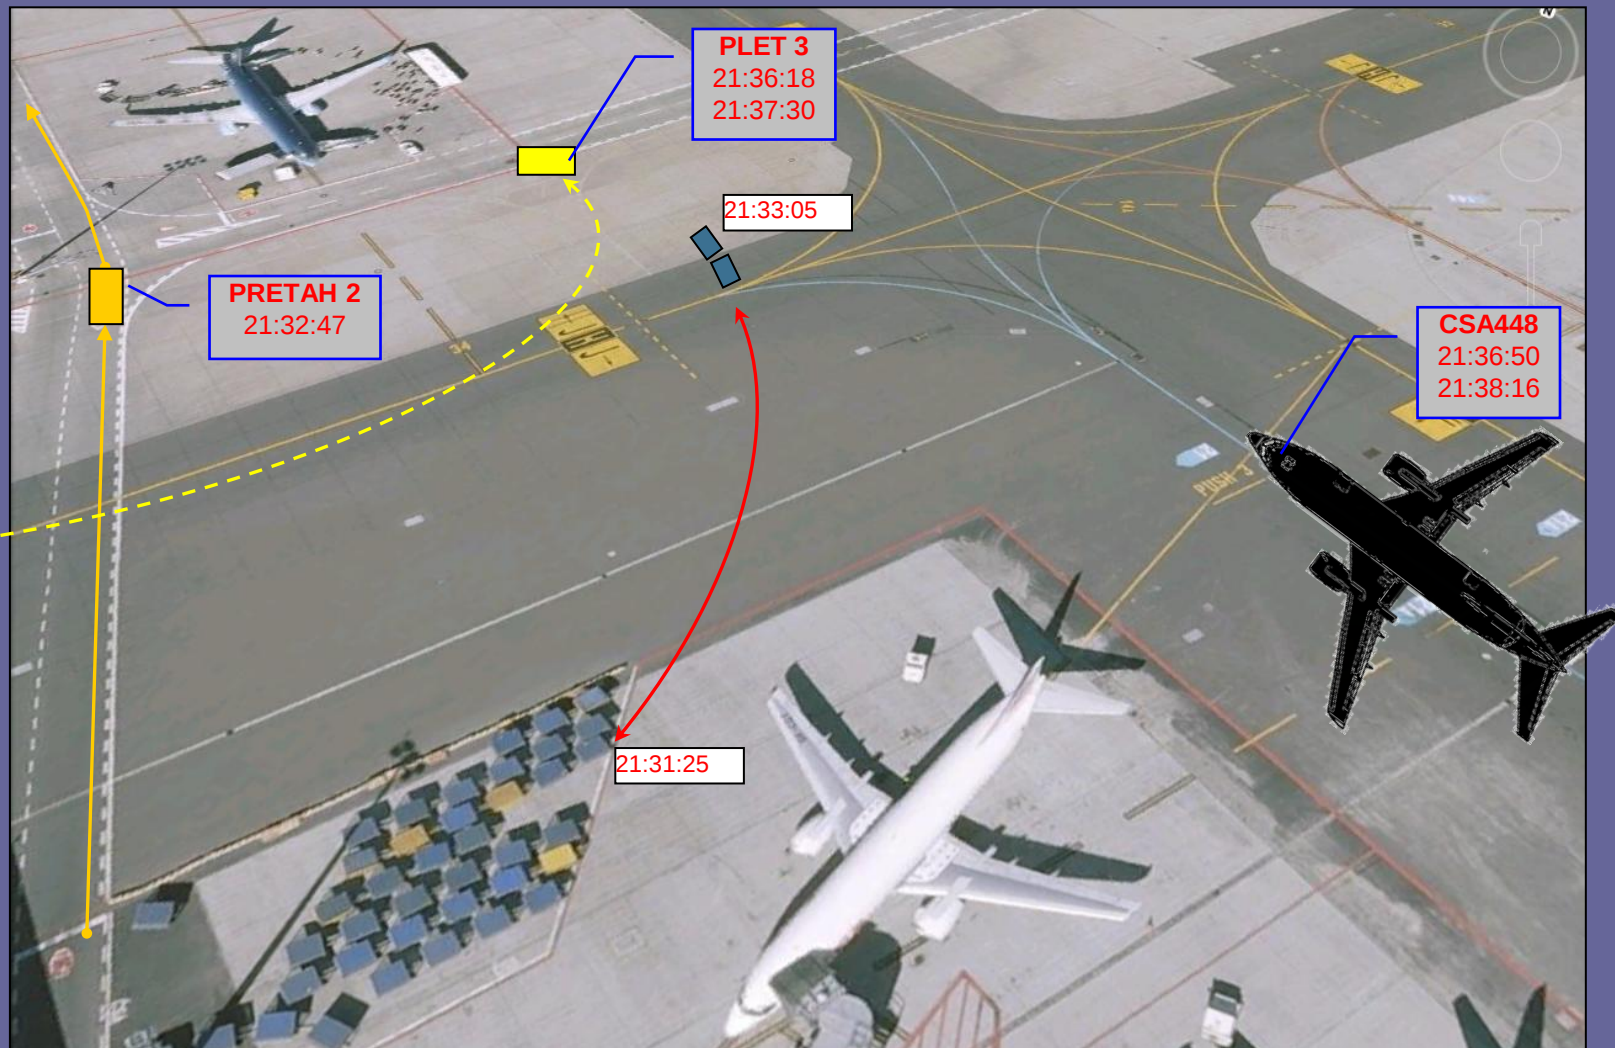
# Incident 21.10.

Řidič MMP přivezl v 21.30 dva zavazadlové vozíky na odstavnou plochu vozíků příslušející ke stání 21. Vozíky odpojil a zabezpečil proti samovolnému pohybu zvednutím přípojně oje do parkovací polohy a odjel.

V 21.31 se vozíky daly samovolně do pohybu a sjely do prostoru křižovatky TWY H/J, kde se v 21.33 zastavily.

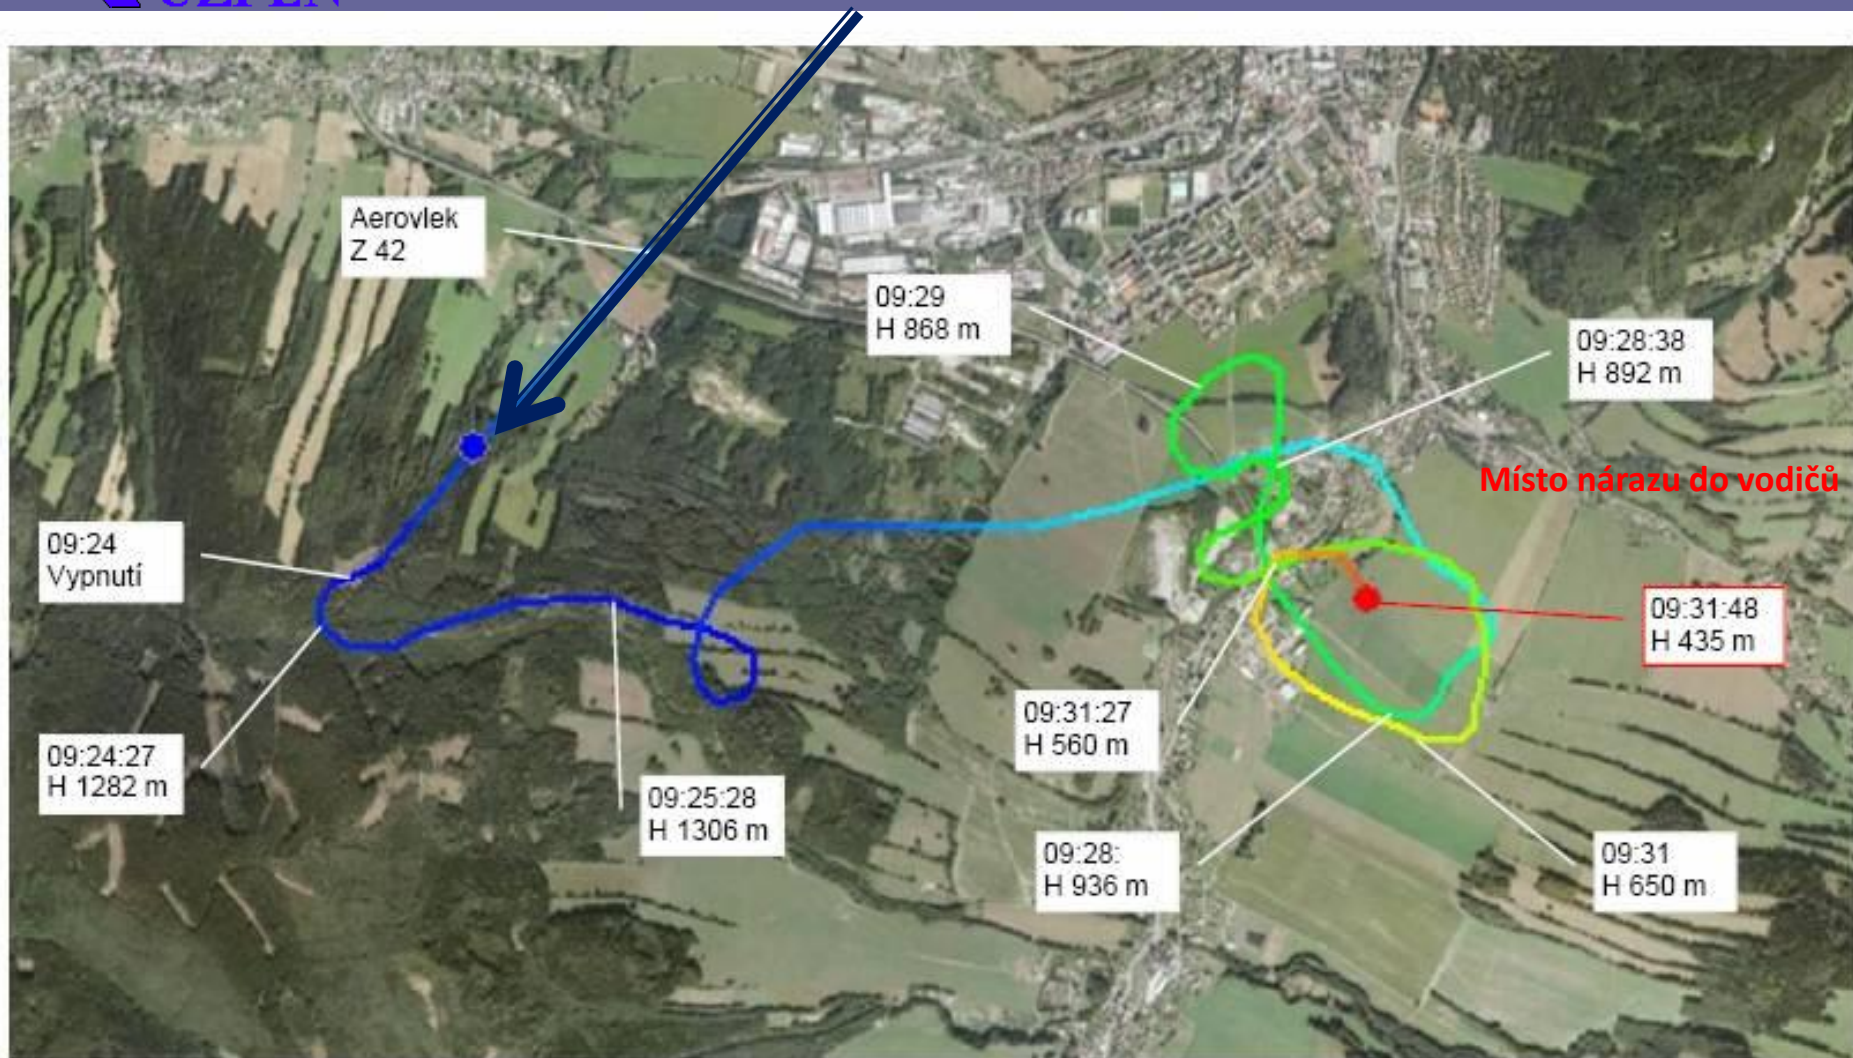
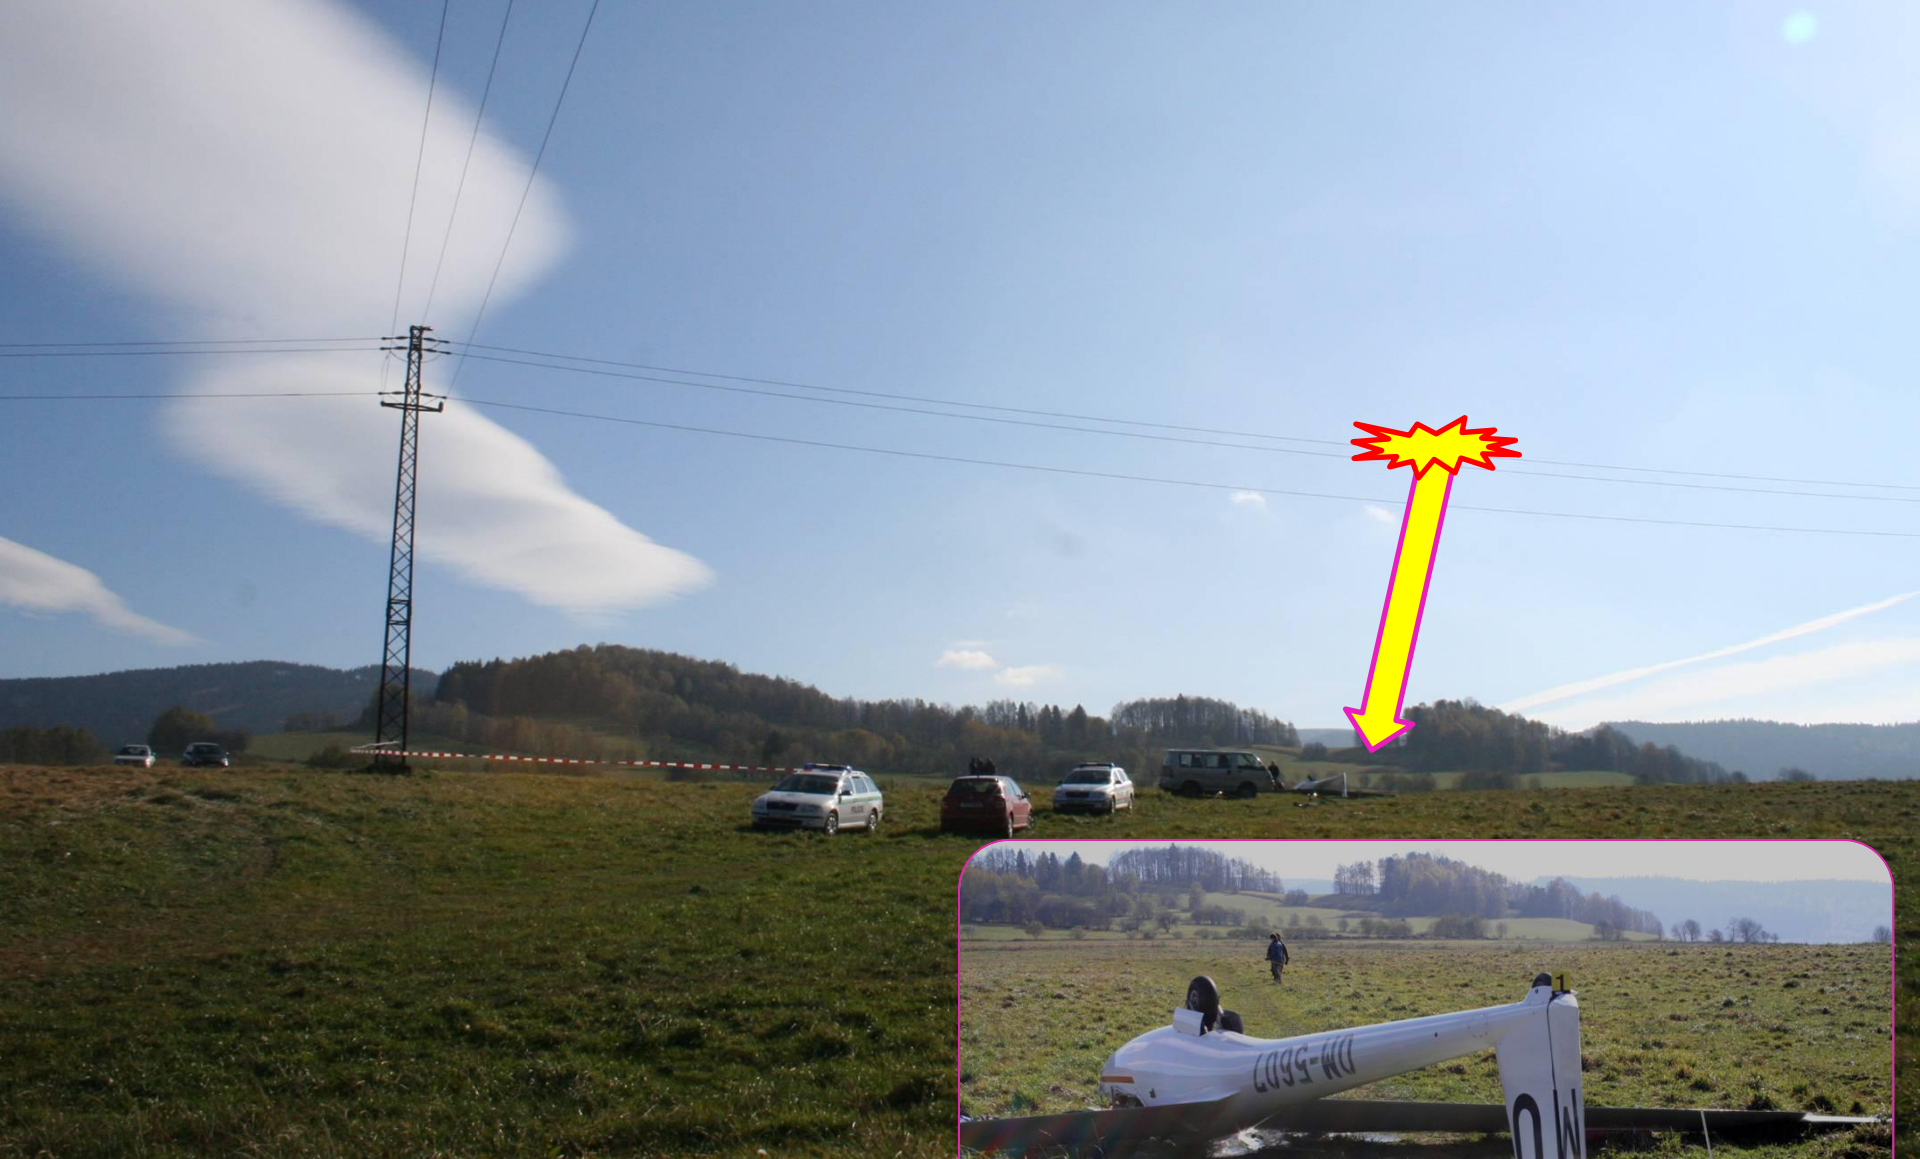
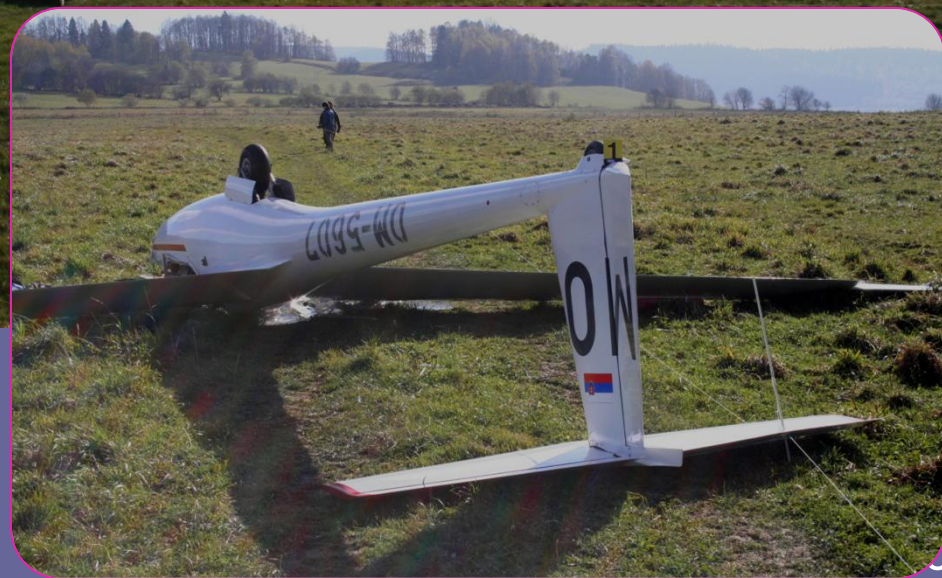
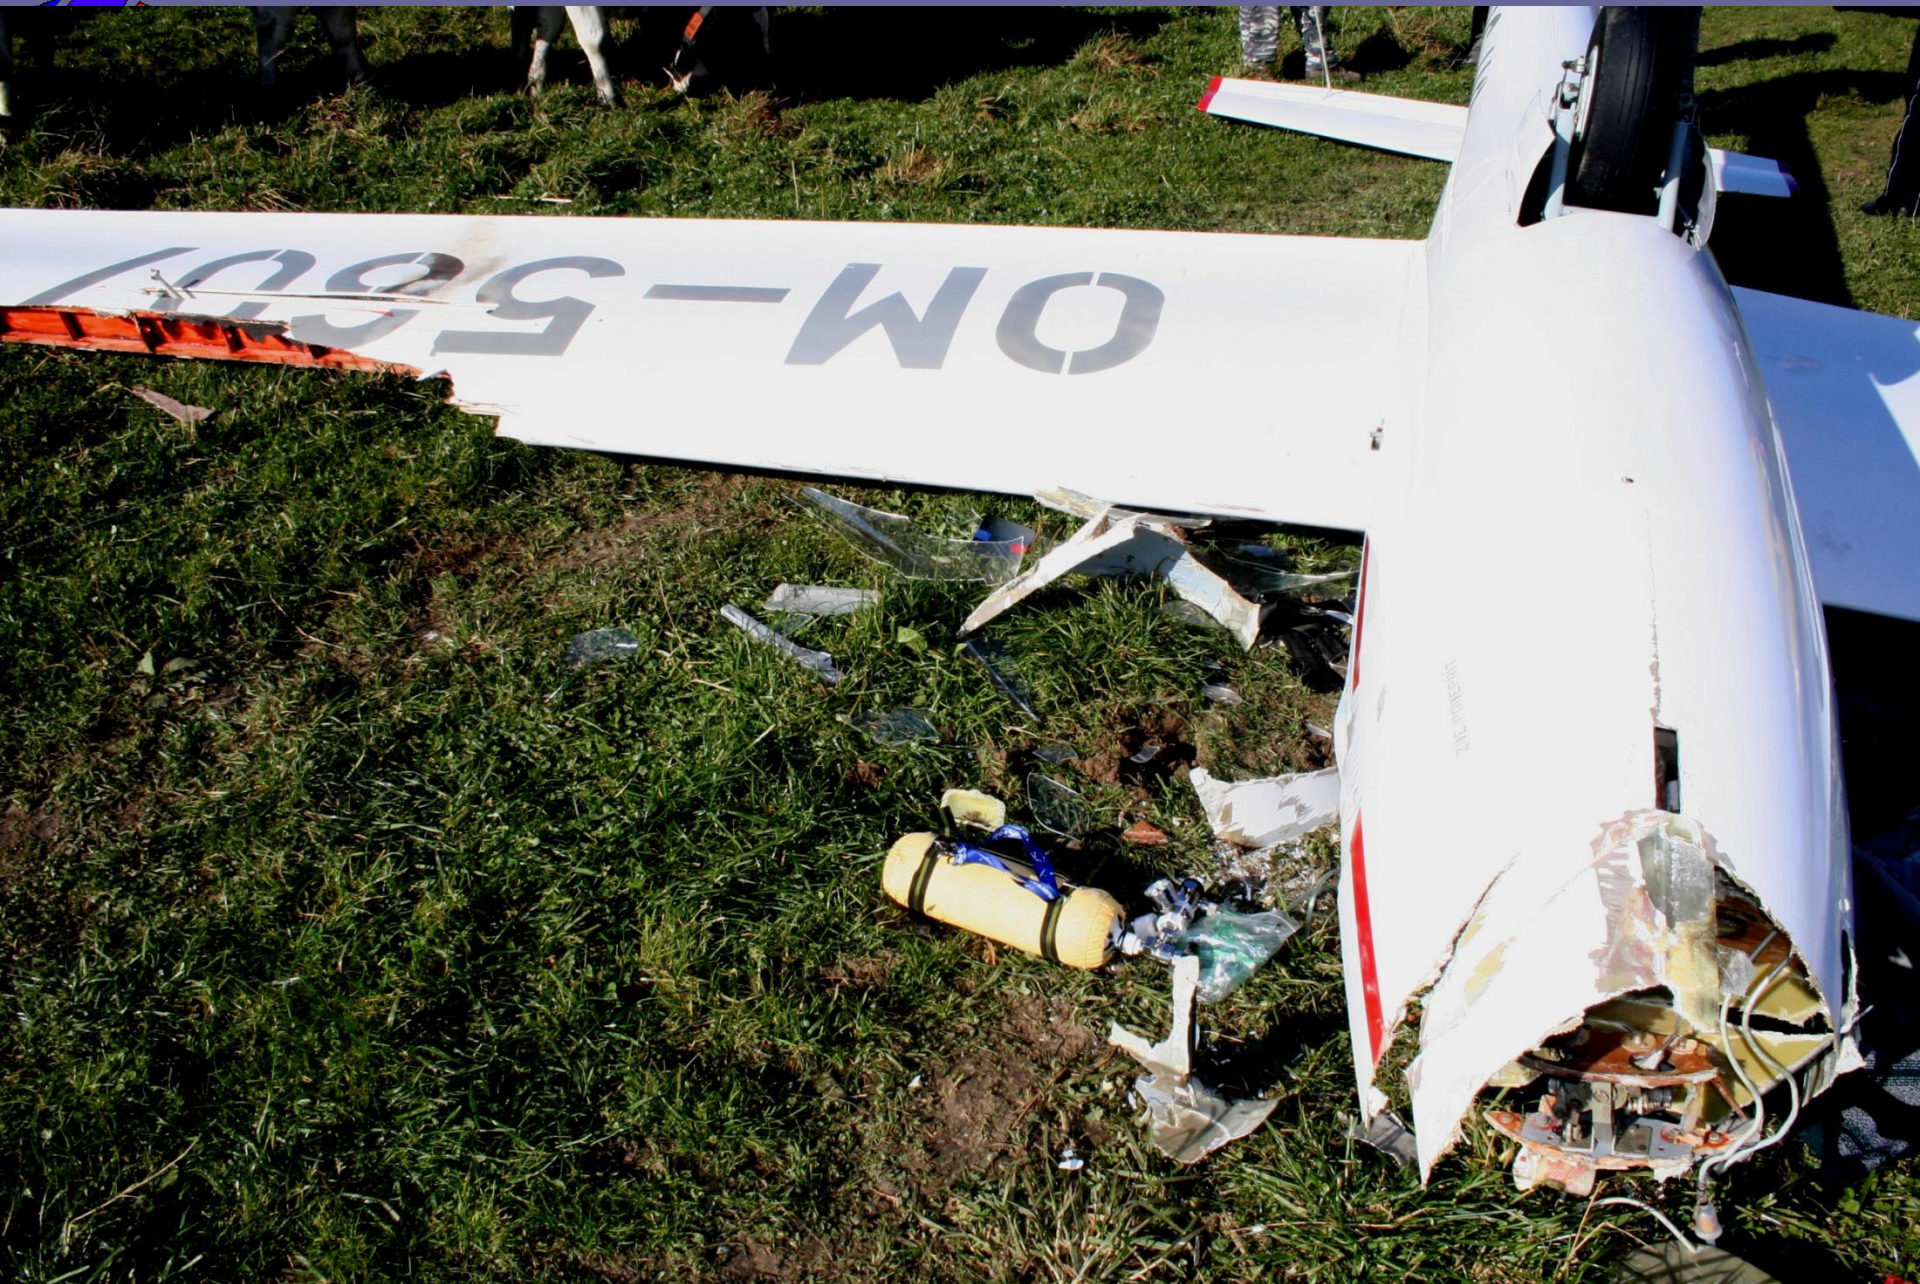
# Letecká nehoda 23.10.

V bezprostřední blízkosti vodičů došlo k náklonu kluzáku, pravděpodobně důsledkem turbulence a pilot v konečné fázi přistání, nízko nad zemí již nedokázal zabránit nárazu křídla do vodičů vedení.

Následkem bylo převrácení kluzáku a jeho náraz do země. Pilot utrpěl lehké zranění. Kluzák byl nárazem zničen.

Příčinou byl chybný způsob manévru během přiblížení a rozpočtu na přistání, jehož důsledkem byla nedostatečná výška nad elektrickým vedením.

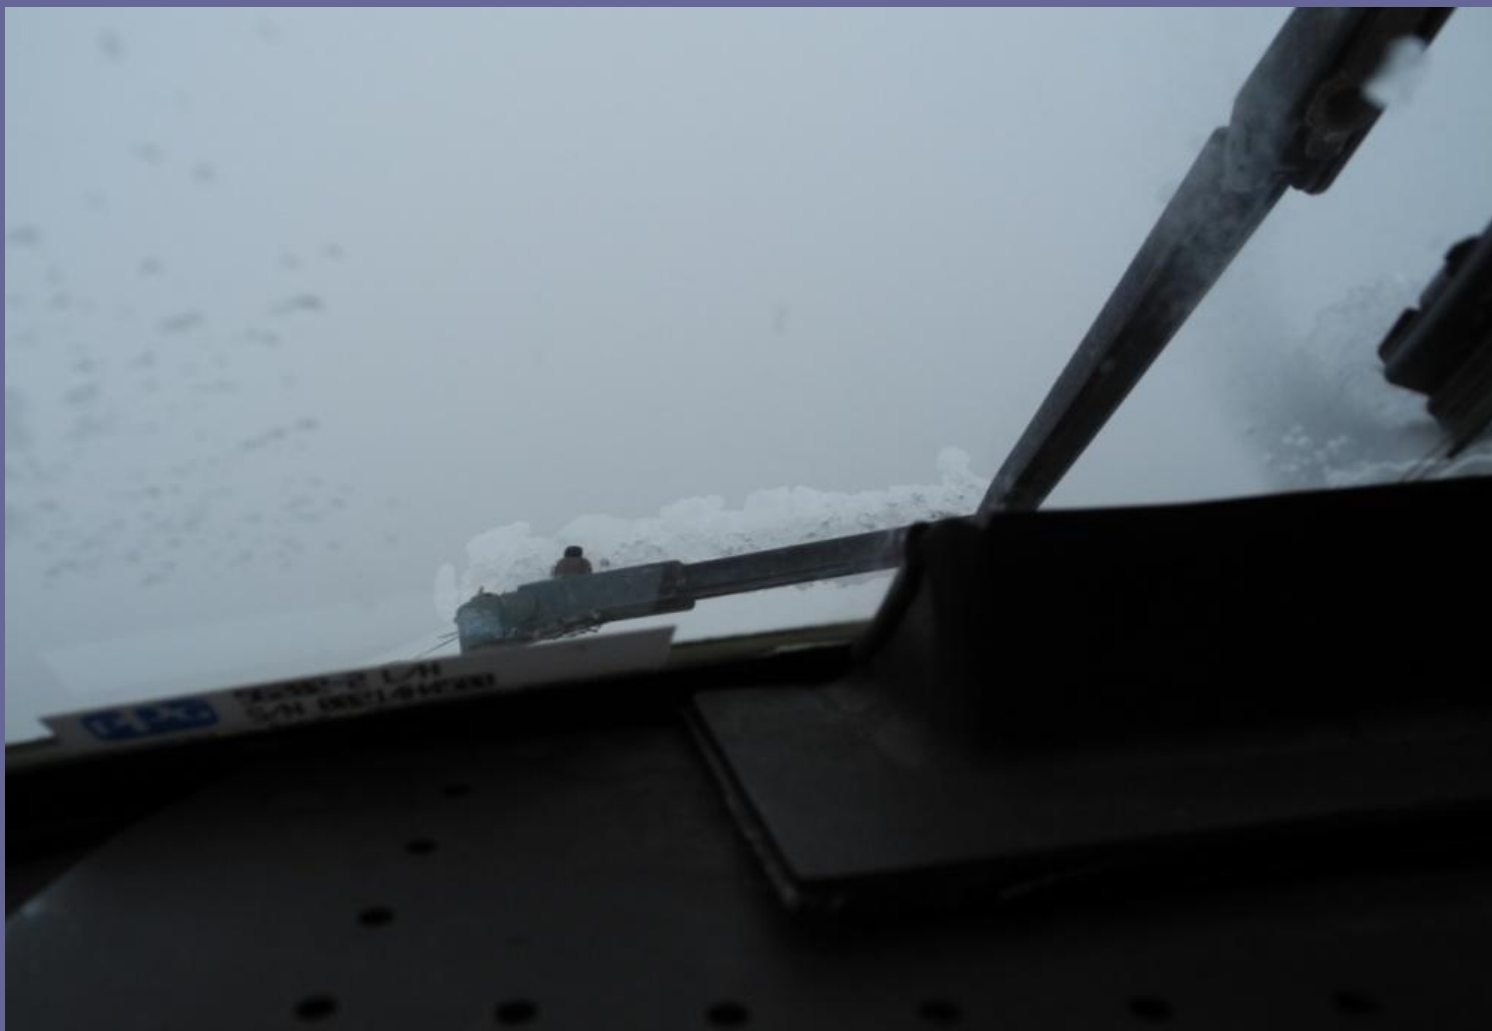
# Incident 24.10.

Během letu letadla PA 42 z Florencie na LKPR ve ztížených meteorologických podmínkách došlo ve FL 110 na úrovni VOR GRZ k nesprávné činnosti rychloměru na pravé straně, což se projevilo až indikací pádové rychlosti.

Techniky servisní organizace bylo zjištěno spálení kabelu vyhřívání pitotovy hubice a nesprávná činnost jističe vyhřívání čelního skla.

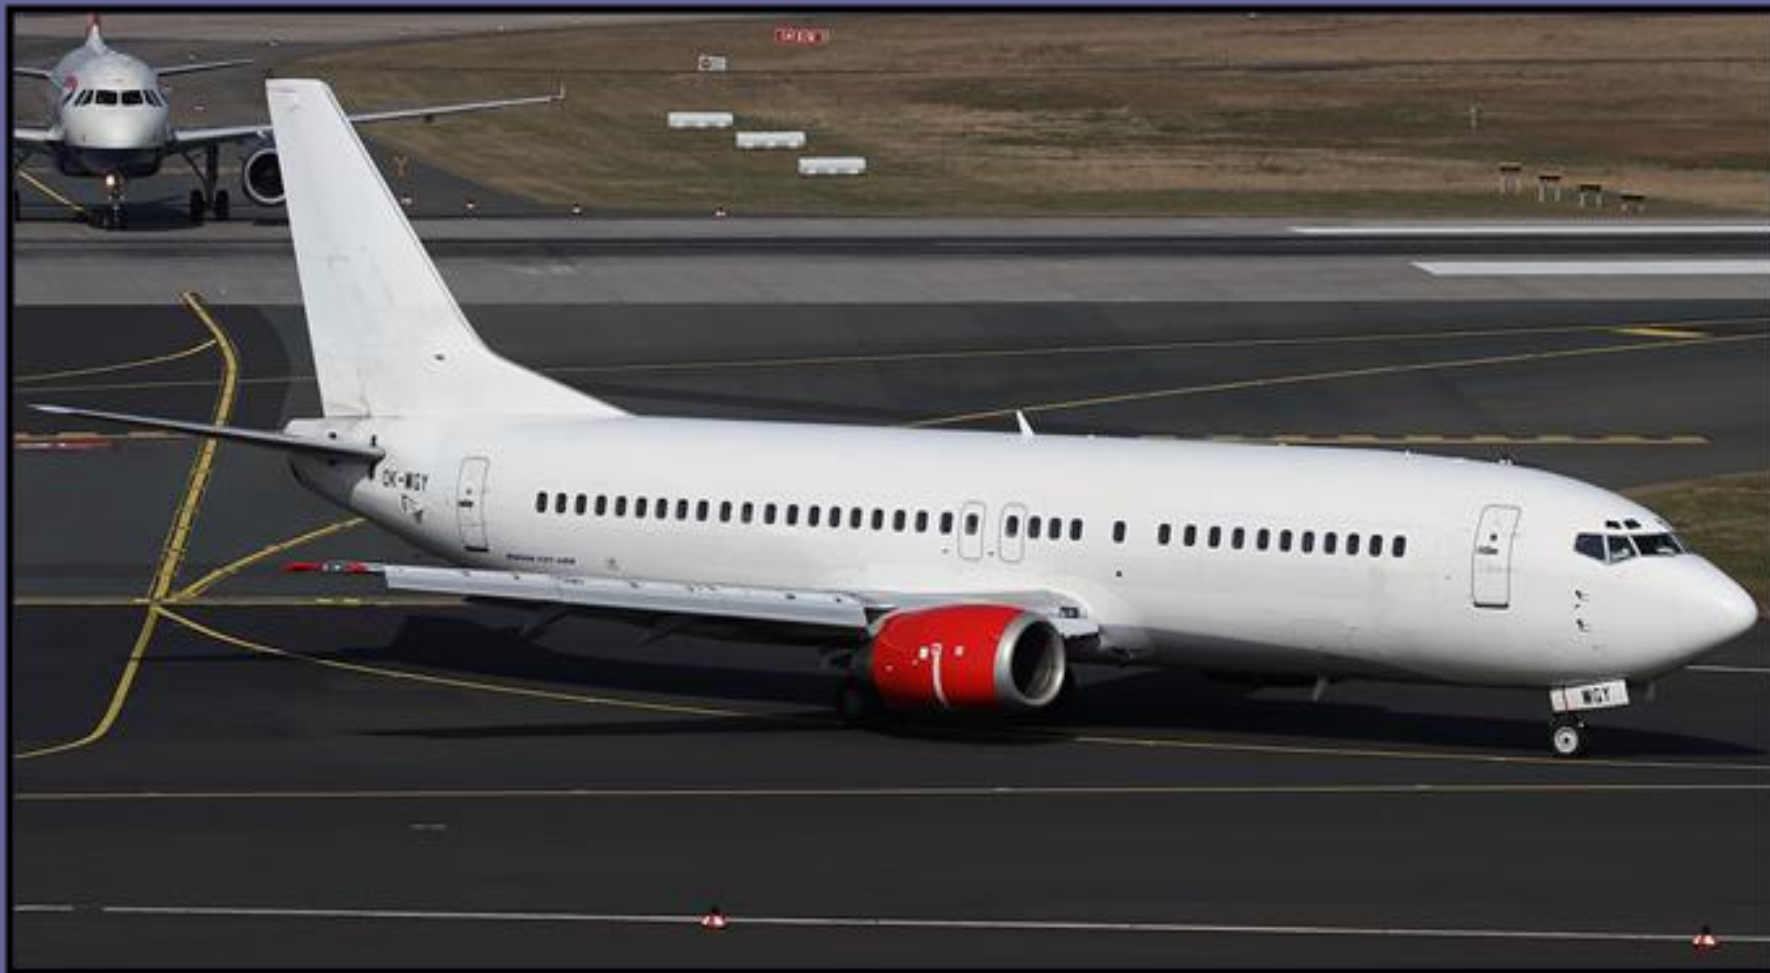
# Incident 29.10.

Po přistání letadla B-737 na letišti LKPR RWY24  
a jeho pojíždění na stojánku 24A,  
byl zjištěn únik hydraulické kapaliny.

Příčinou úniku byla netěsnost regulačního ventilu  
obraceče tahu levého motoru.

Po jeho výměně a doplnění hydraulické kapaliny  
bylo letadlo uvolněno do provozu.
