# Porada

## k bezpečnosti letů

## za 4. čtvrtletí 2010

## a za rok 2010

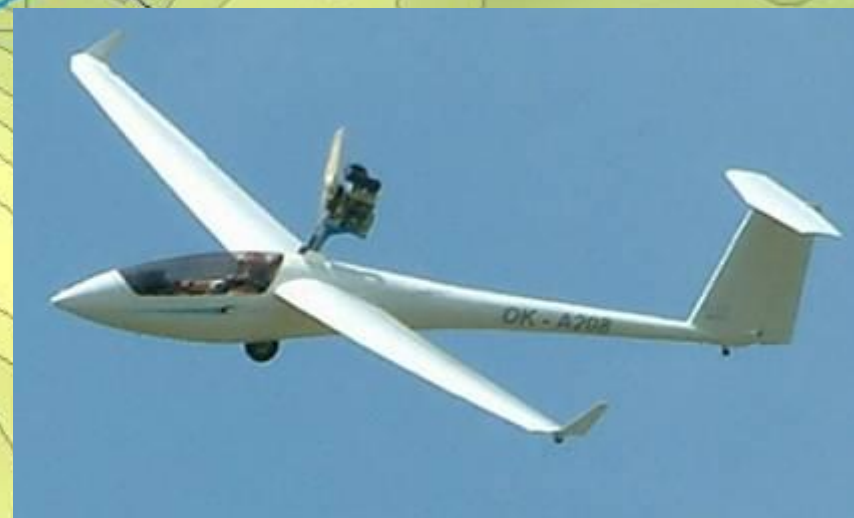
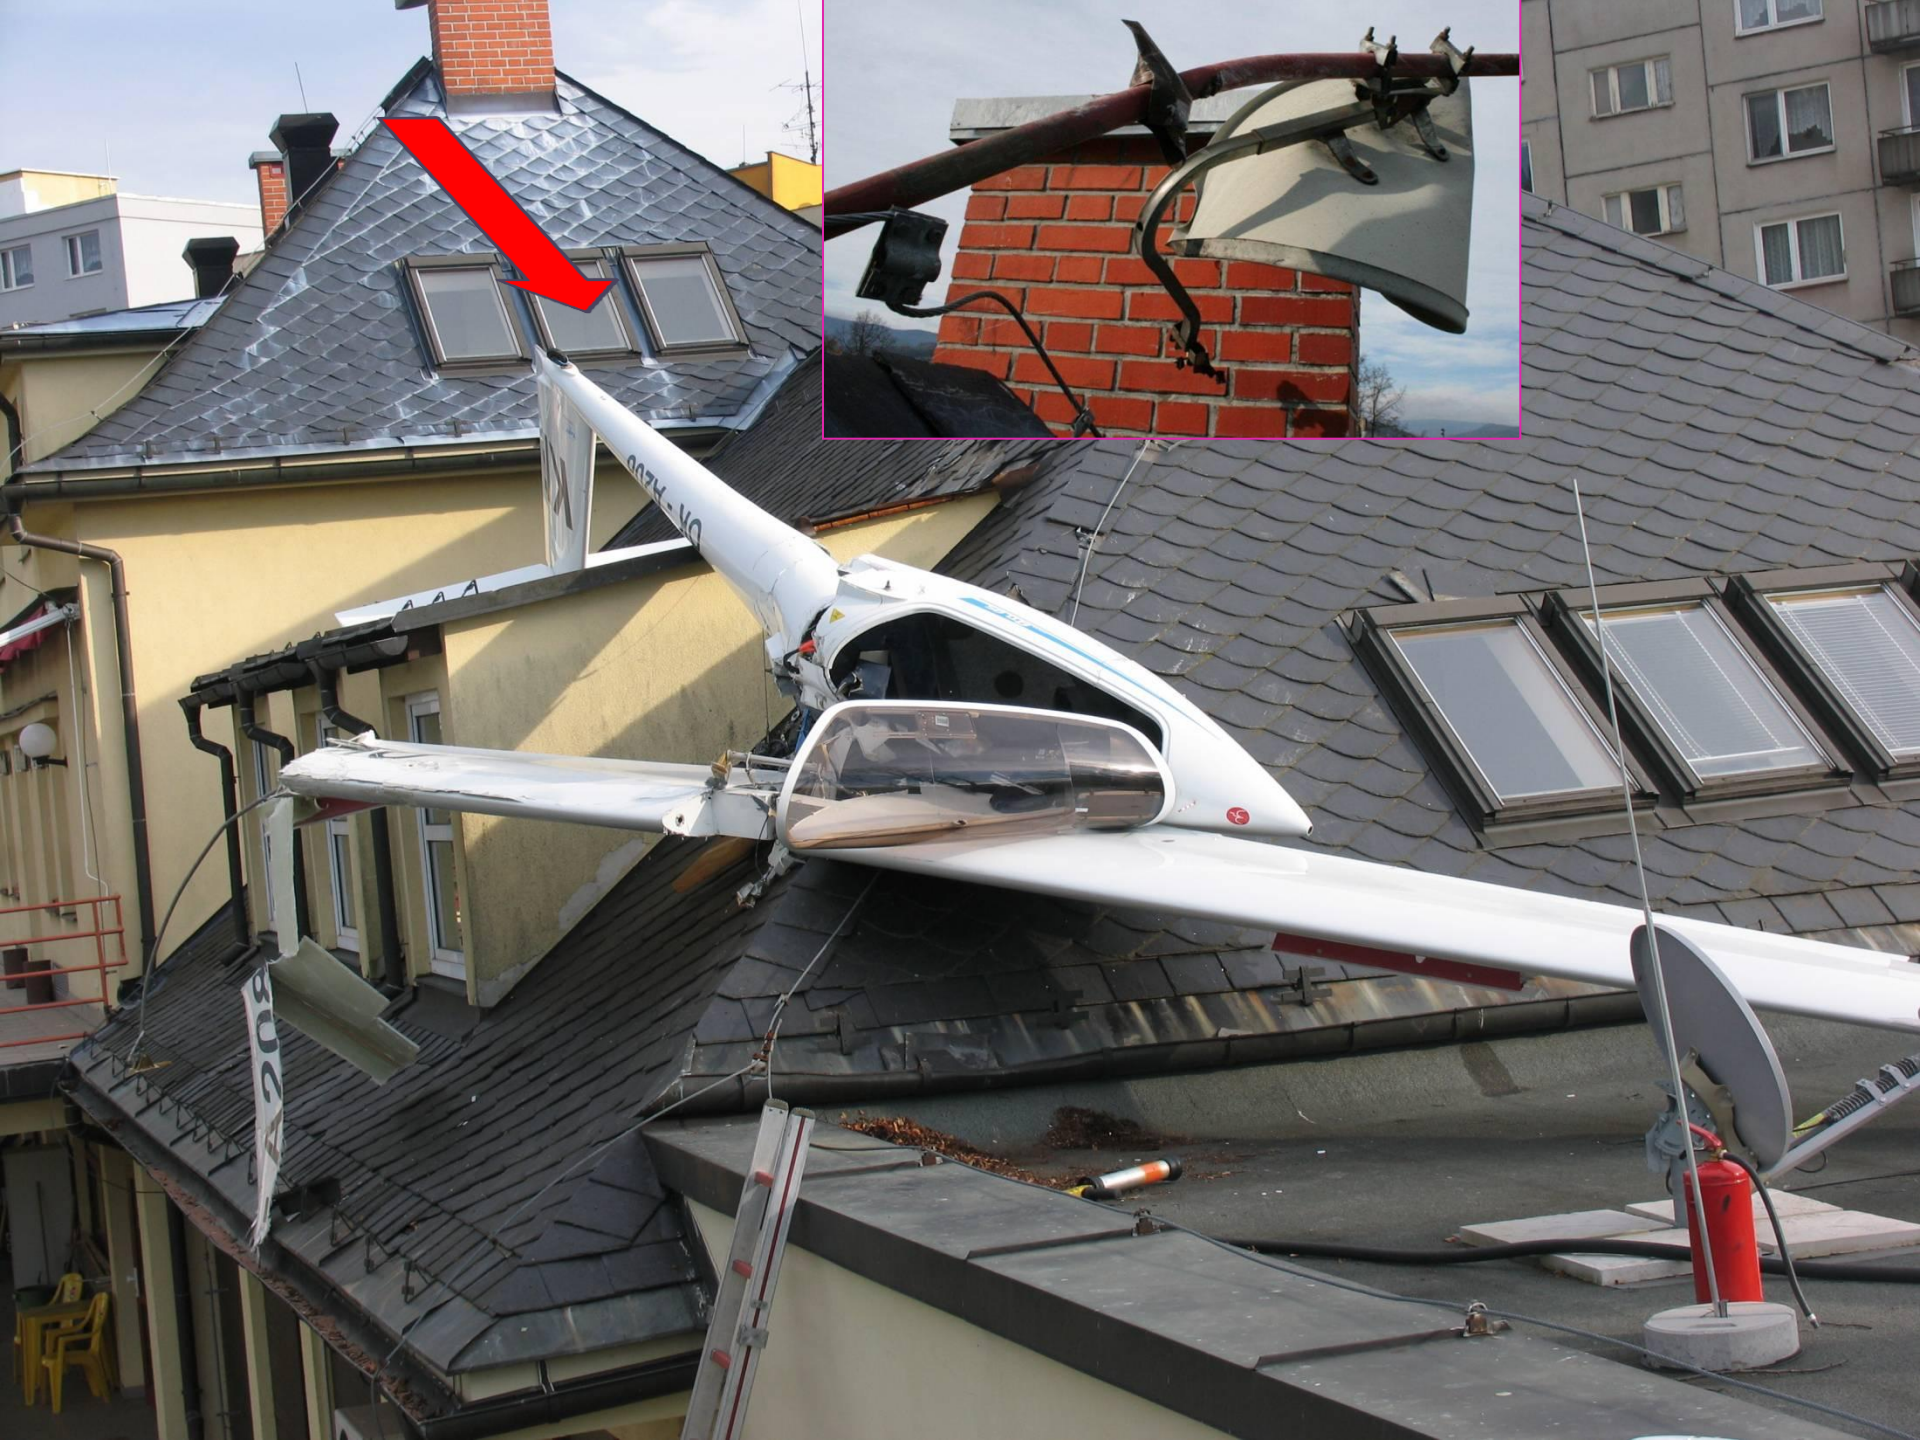
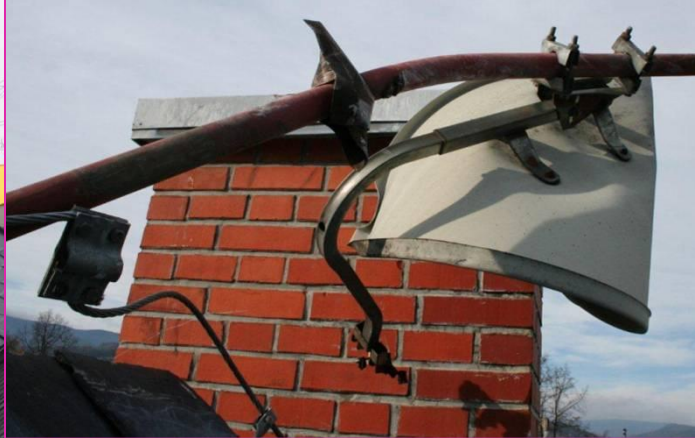
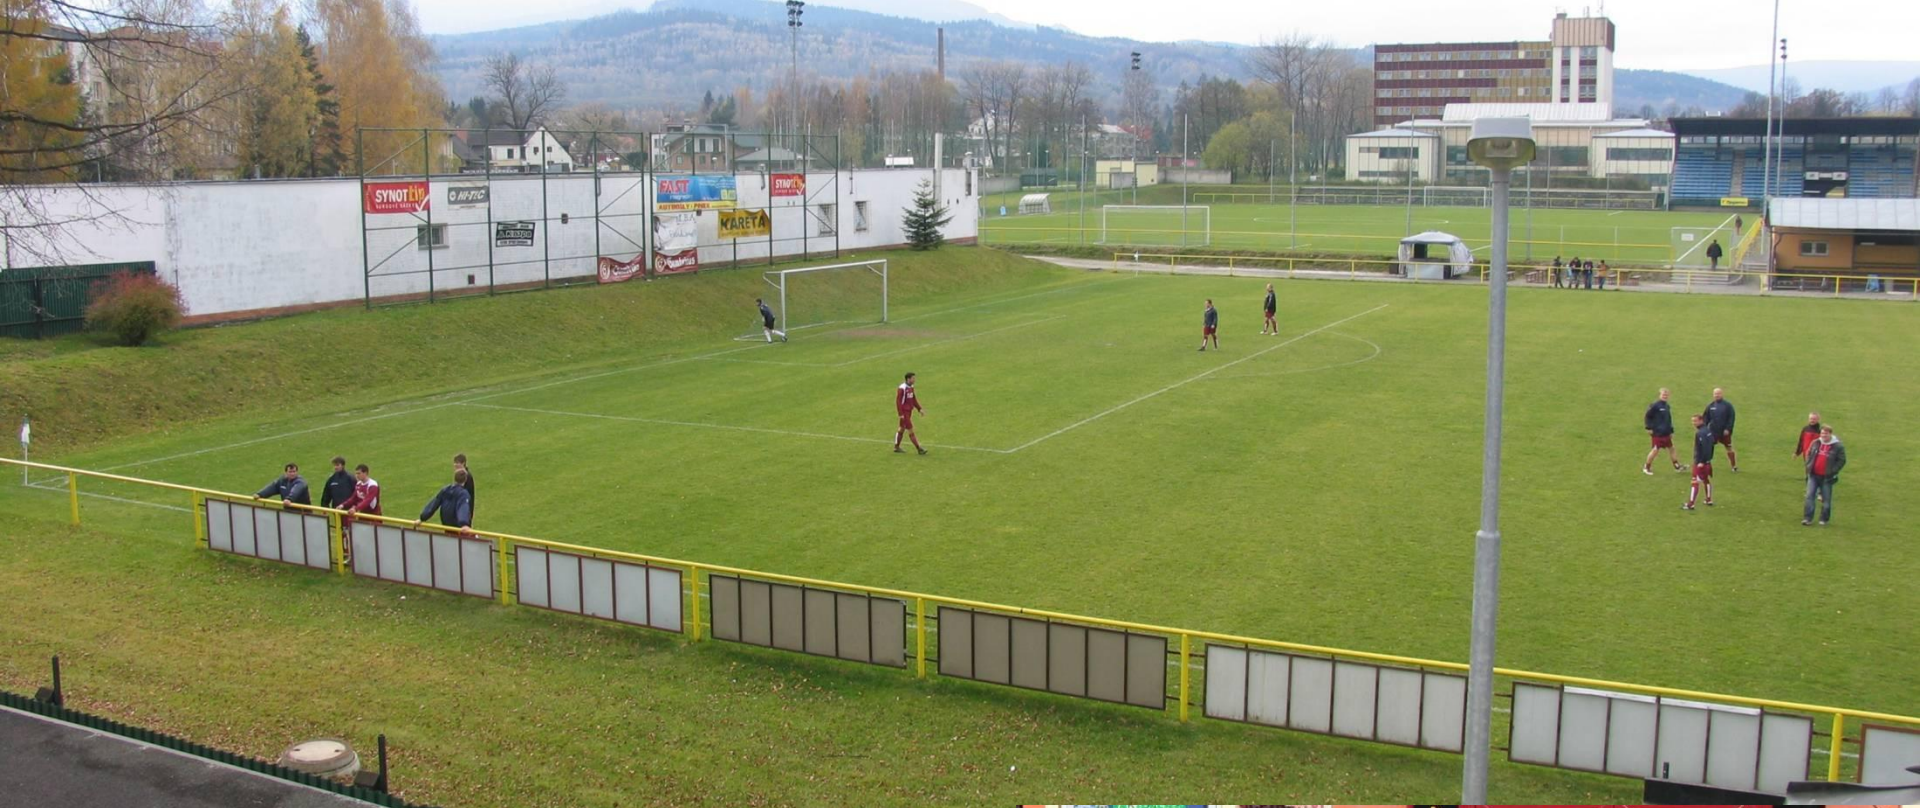
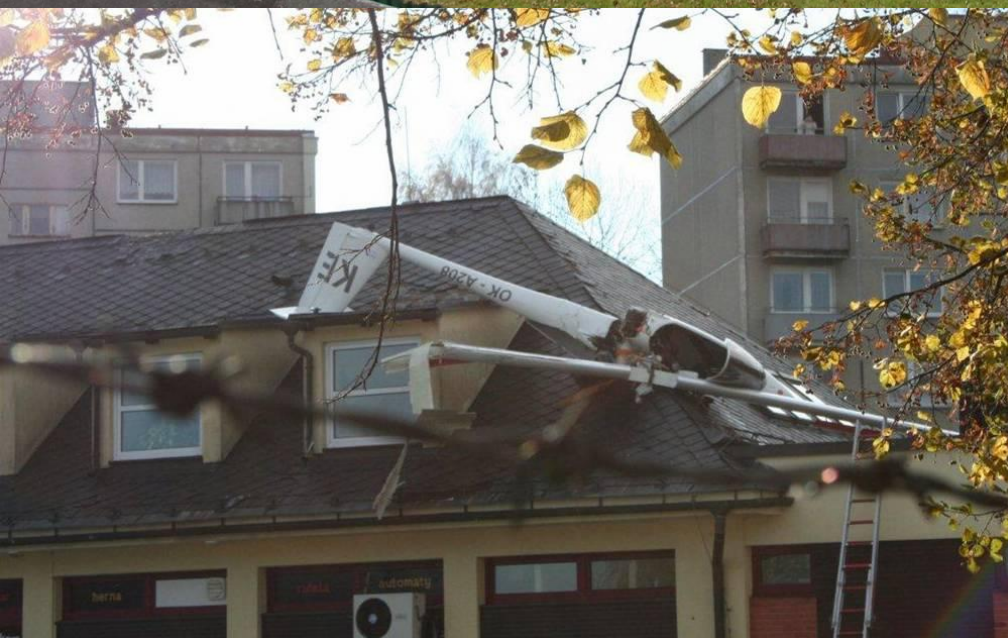
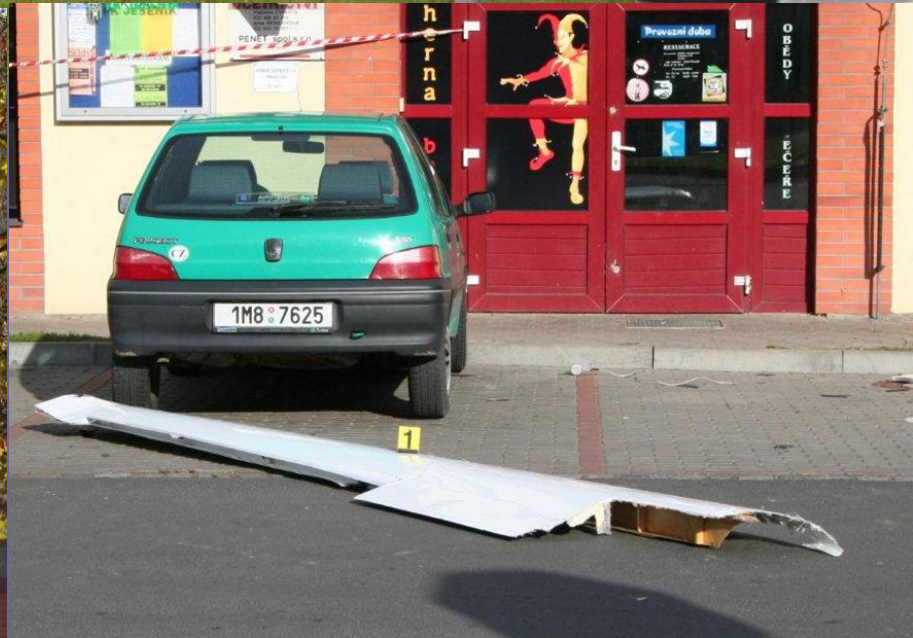
Ve výpovědi popsal poslední fázi letu tak,  
že klesal na přistání přes budovu městského koupaliště  
v bezprostředním sousedství fotbalového hřiště,  
ale kluzák křídlem zachytil o stožár satelitní antény a komín  
budovy a následně dopadl na část střechy.

Pilot byl zraněn, kluzák byl nárazem zničen.  
Část levé poloviny křídla se odlomila a dopadla před budovu,  
kde poškodila vozidlo.

Podle zjištění komise byla při vzletu překročena MTOW o 67 kg.

Čas: 07:28:45  
Tl.výška 1902 m  
Počátek klesání

Ukončení letu  
nárazem do  
budovy

Čas: 07:35:27  
Tl. výška: 457m  
Var.: -2,2m/s  
v: 44km/h

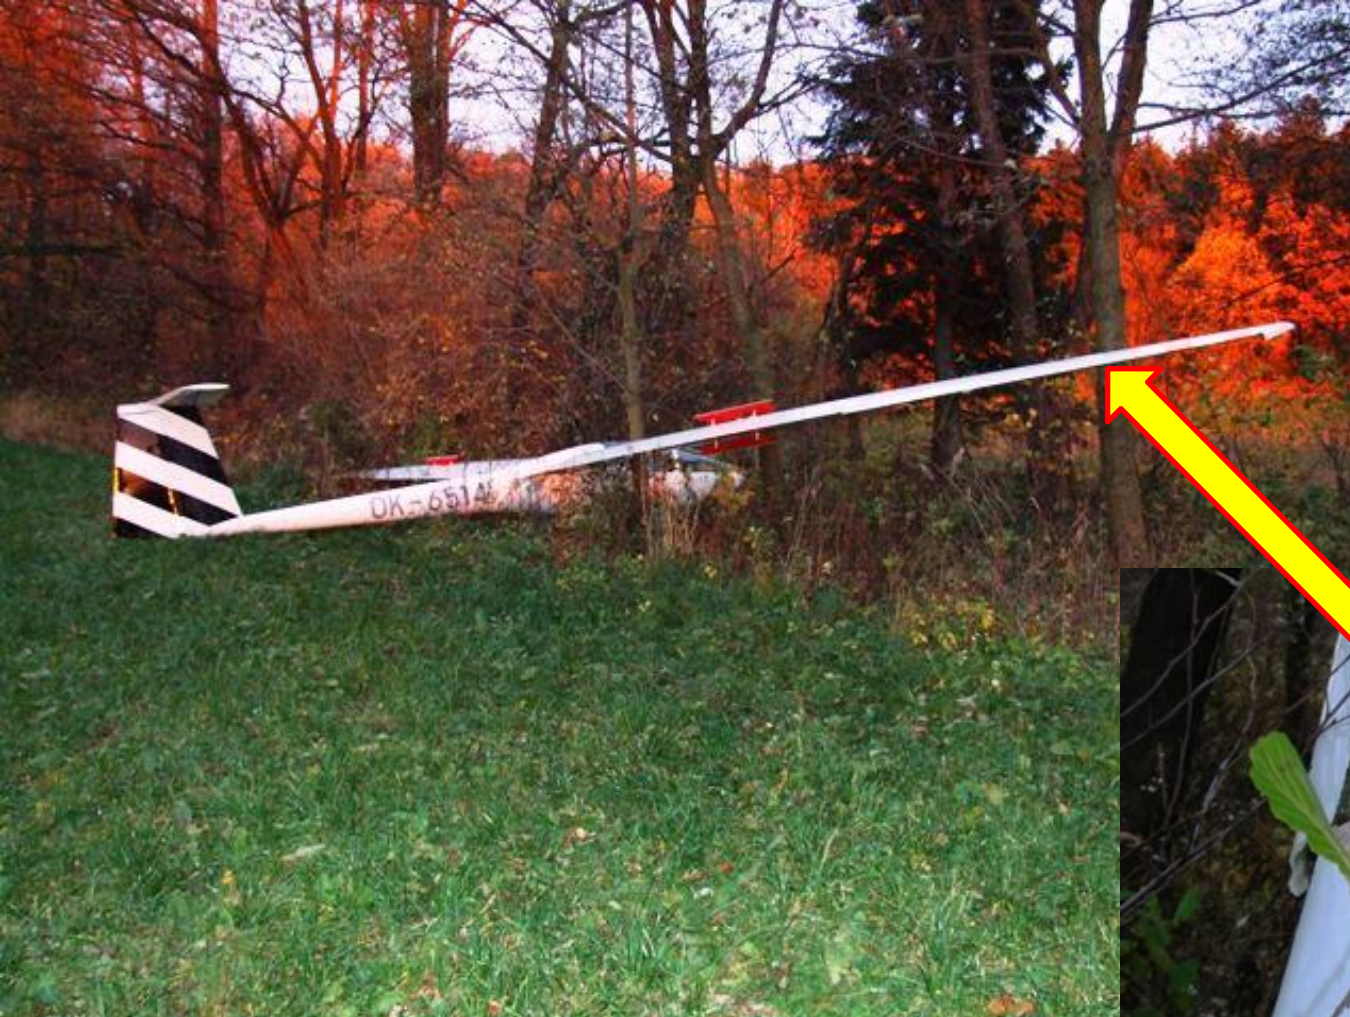
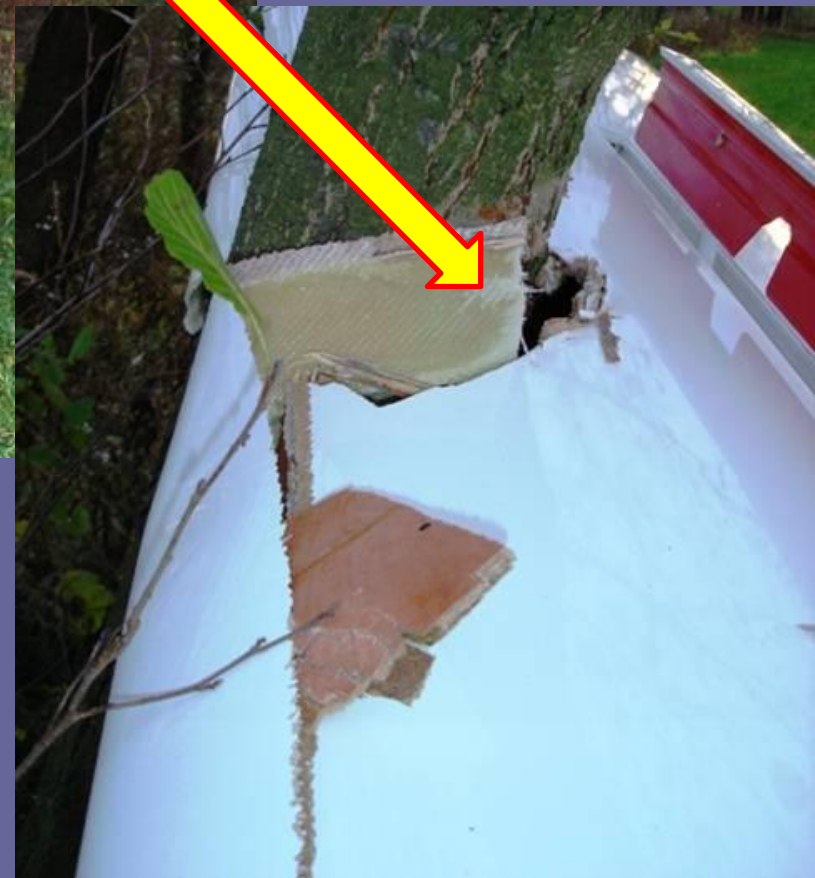
Plochu o využitelné délce 600 m kluzák přejel a na jejím konci narazil křídlem do středně vzrostlých stromů a keřů.

Nárazem byly poškozeny náběžné hrany obou polovin křídla, přední nosník, potah křídla a u ocasních ploch místo se zadním závěsem stabilizátoru na trup.

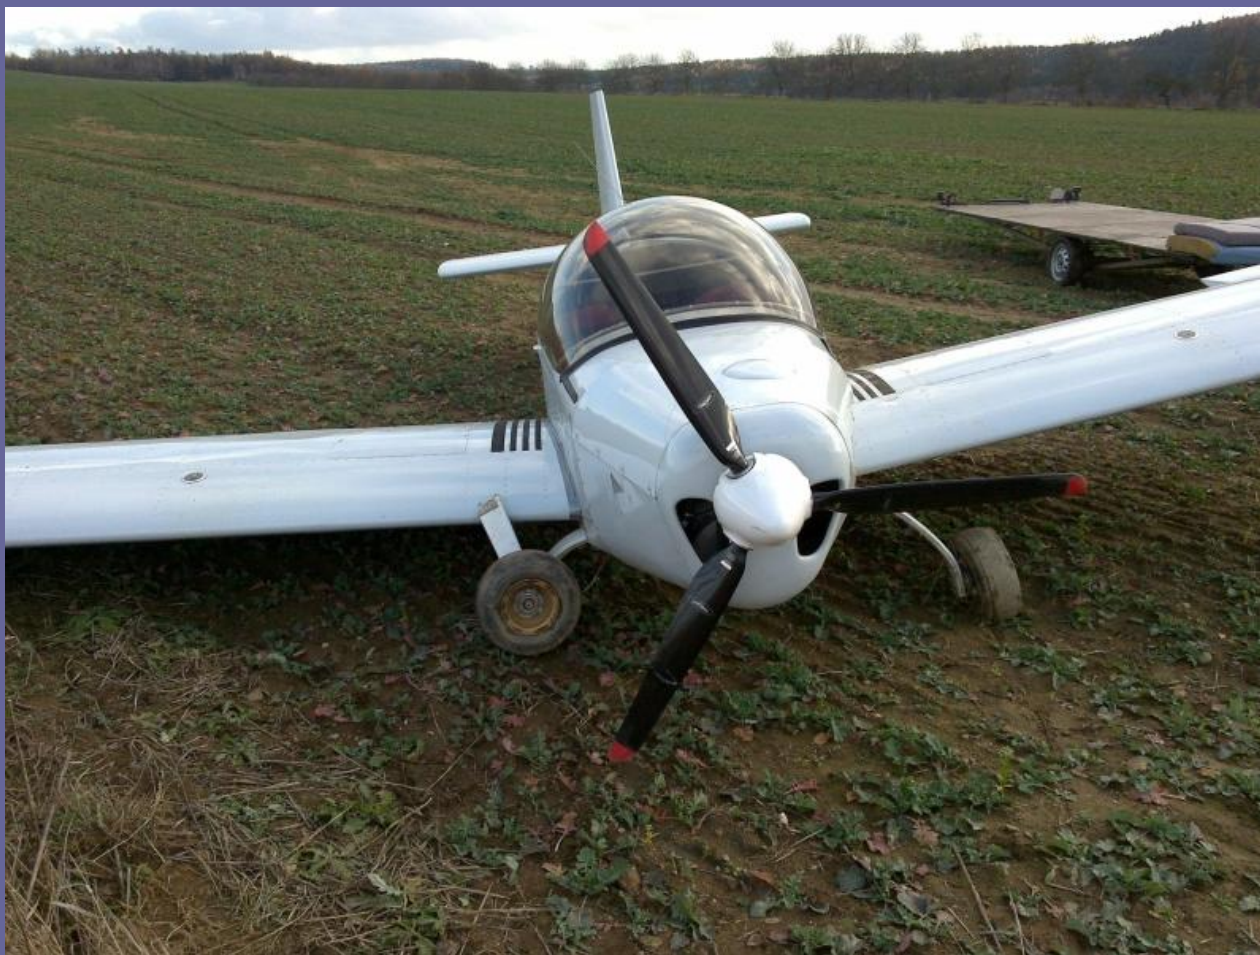
# Incident + LN 11.11.

Rozhodl se provést přistání na plochu v terénu  
v blízkosti Vlašimi.

Přistání nezvládl.

ULLa byl poškozen,  
pilot nezraněn.

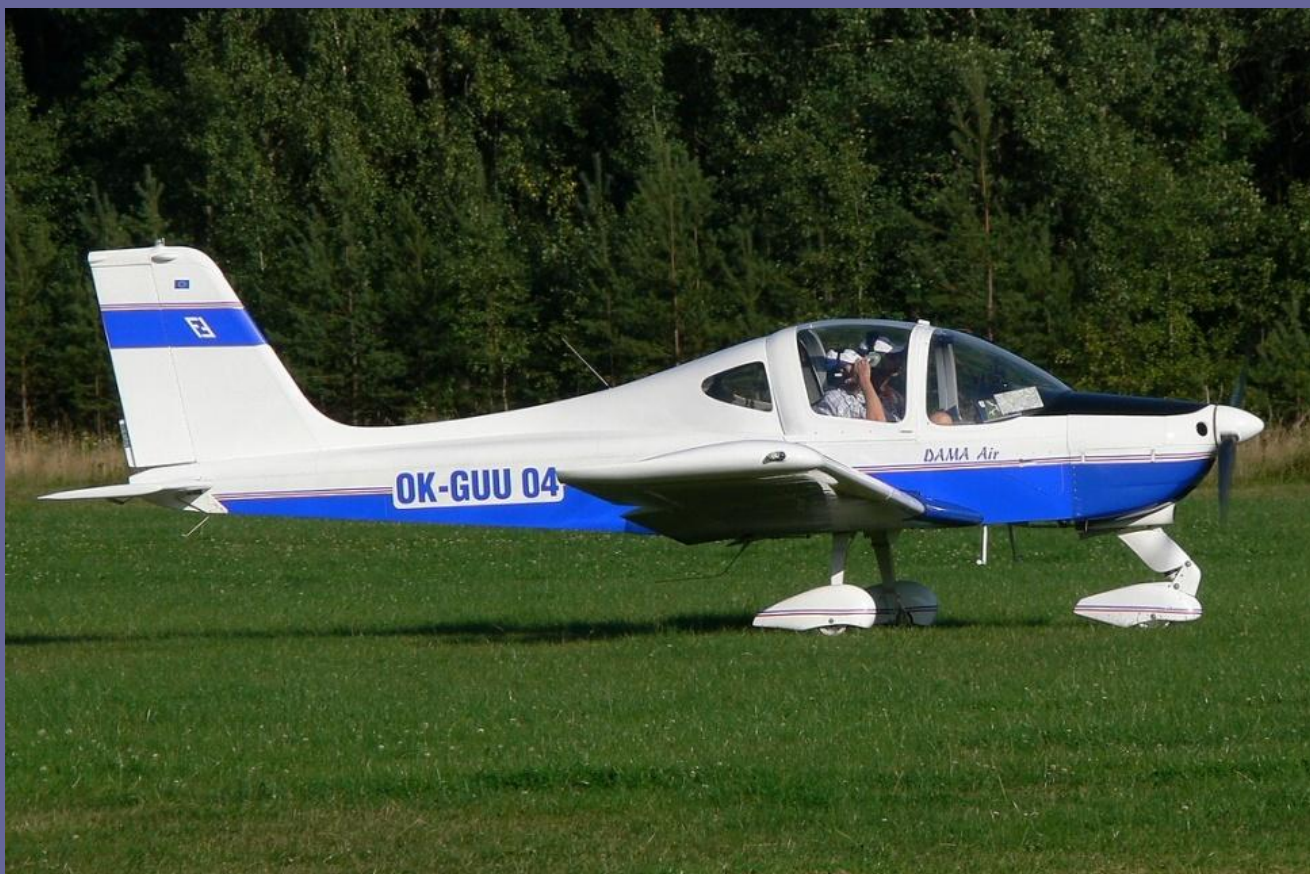
# Letecká nehoda 11.11.

Při sestupování před křídlo ztratila rovnováhu a střetla se hlavou s točící vrtulí.

Osoba utrpěla lehké zranění - tržnou ránu na hlavě.

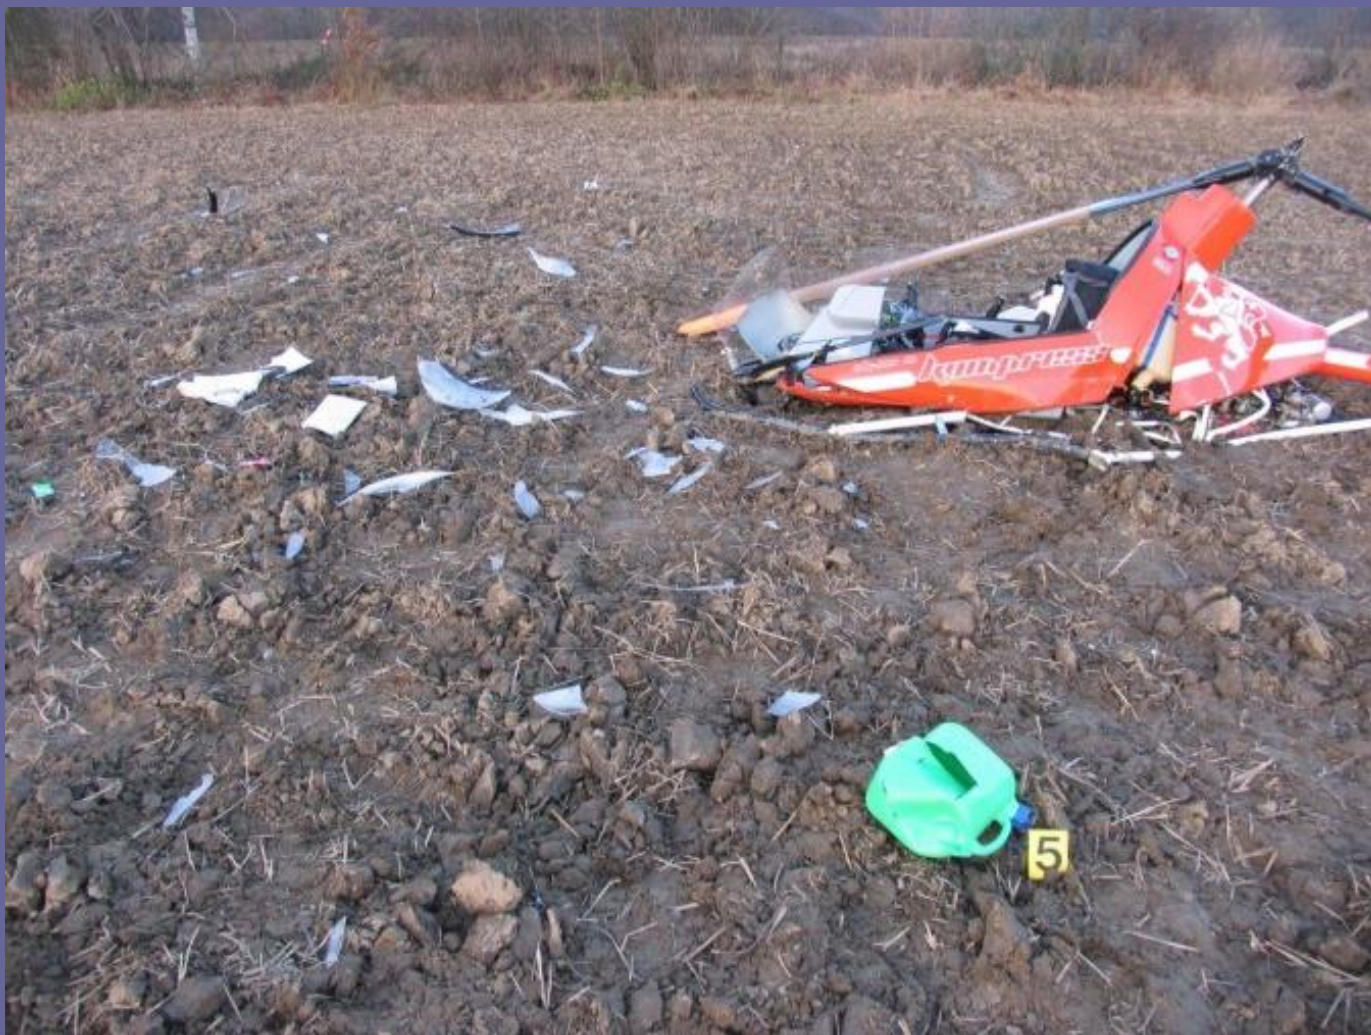
# Letecká nehoda 14.11.

Dne 2.12.2010 byla na základě výsledků analýzy poruchy  
listu ocasního rotoru vydána předběžná zpráva,  
ve které ÚZPLN doporučuje, aby LAA ČR přijala  
odpovídající technicko-provozní opatření  
k zjištění letové způsobilosti vrtulníků.

Na základě faktických informací, zjištěných na místě LN,  
byl vydán správou LAA ČR  
závazný bulletin č. ULH 01/2010,  
který omezuje provoz vrtulníků daného typu,  
zapsaných v rejstříku LAA ČR.

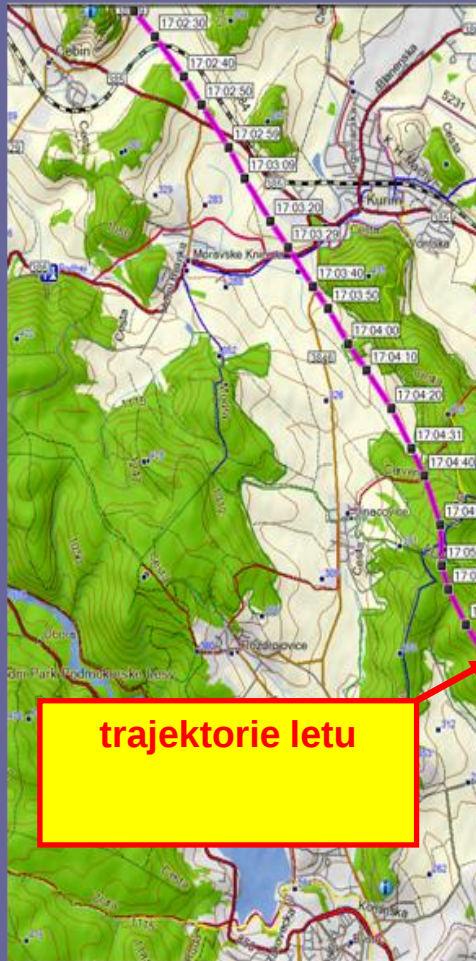
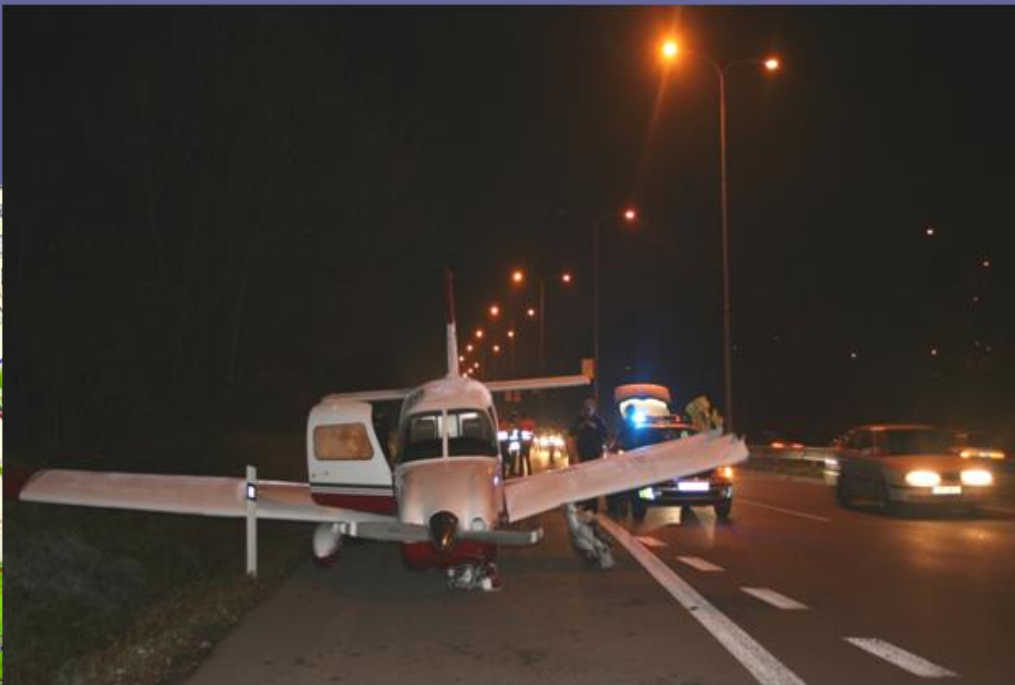
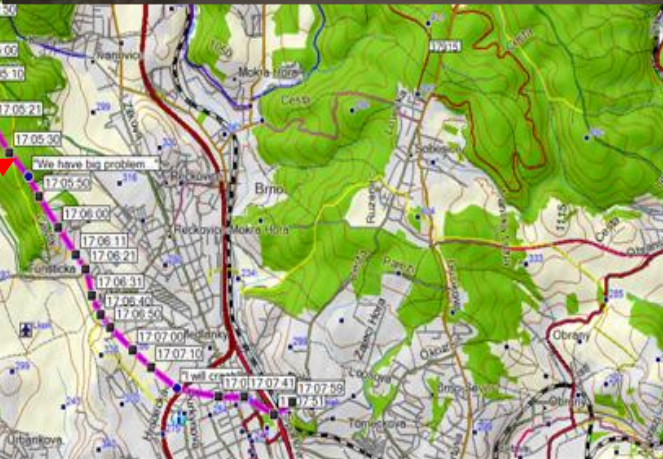
# Letecká nehoda 14.11.

Letoun ve výšce asi 1 m nad zemí narazil levou polovinou křídla  
do stožáru lampy veřejného osvětlení.

Po nárazu do země se letoun zastavil v odstavném pruhu  
na pravé straně vozovky. Pilot a cestující nebyli zraněni.

Důvodem přerušené dodávky paliva do motoru bylo  
Chybné připojení přídatné nádrže do okruhu palivové instalace  
v letounu, které neumožňovalo dodávku paliva  
z pravé křídlové nádrže.

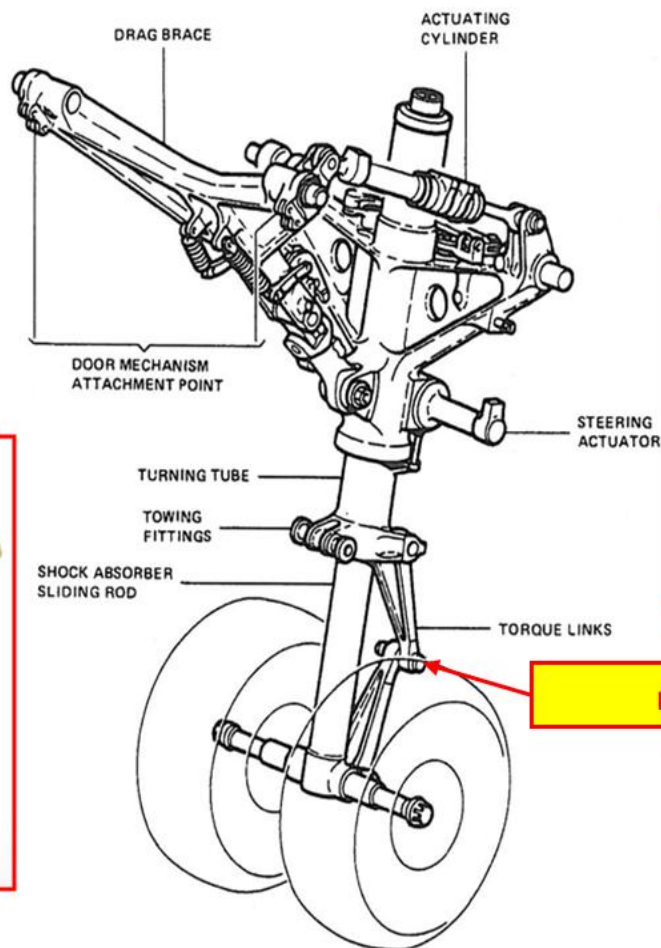
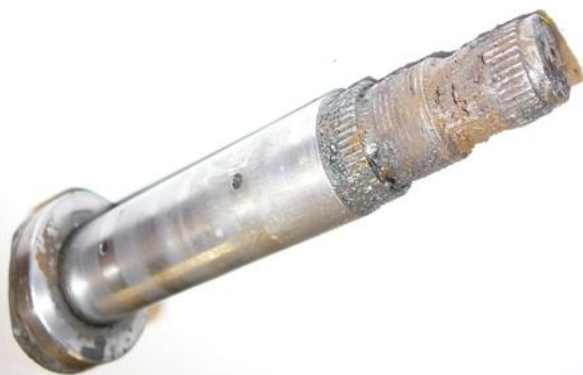
# Incident 16.11.

Na stojánce bylo zjištěno otočení kola předového podvozku v tlumiči o 180° z důvodu vypadlého čepu středního uchycení nůžek.

Pravděpodobnou příčinou vypadnutí čepu byla koroze v závitové části.

čep

matice

místo vypadnutí čepu

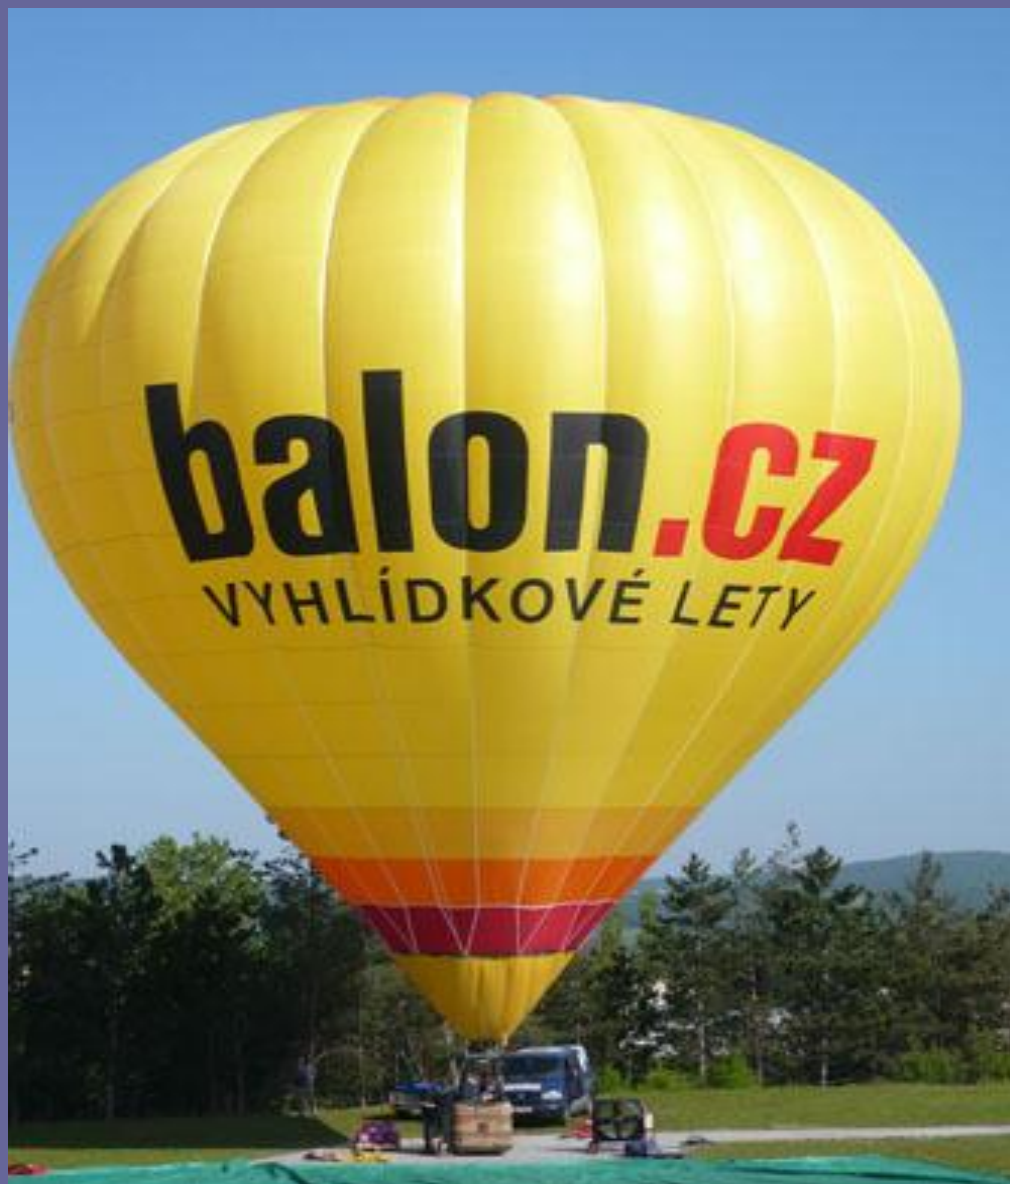
Při přistání se koš položil do pozice na bok  
bez následného vlečení.

Za 3 dny, dne 17. 11. 2010, však cestující navštívil lékaře,  
který diagnostikoval zlomeninu lýtkové kosti.  
Nikdo z dalších osob v balónu nebyl zraněn.  
Balón nebyl poškozen.

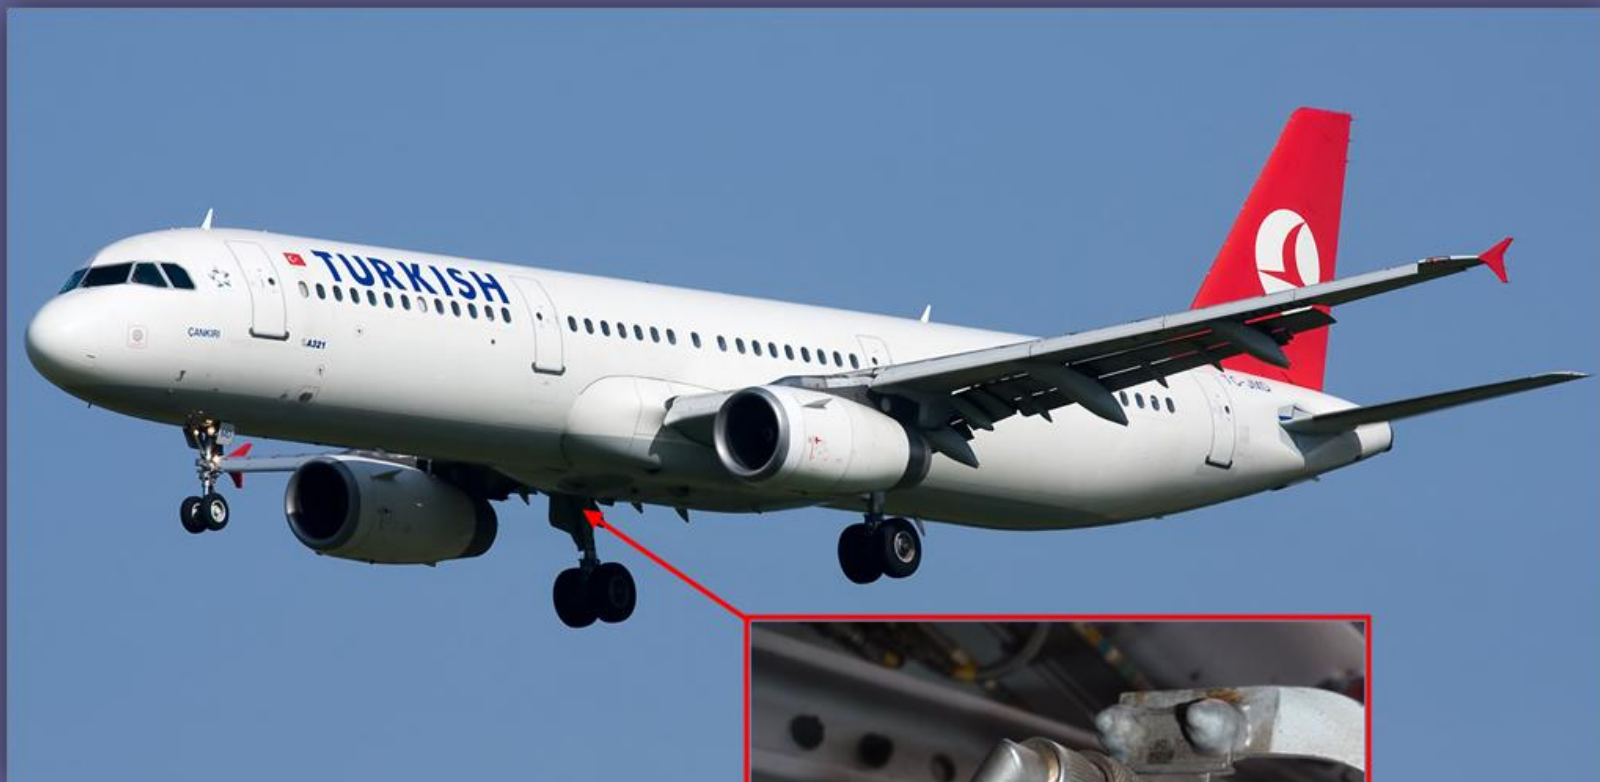
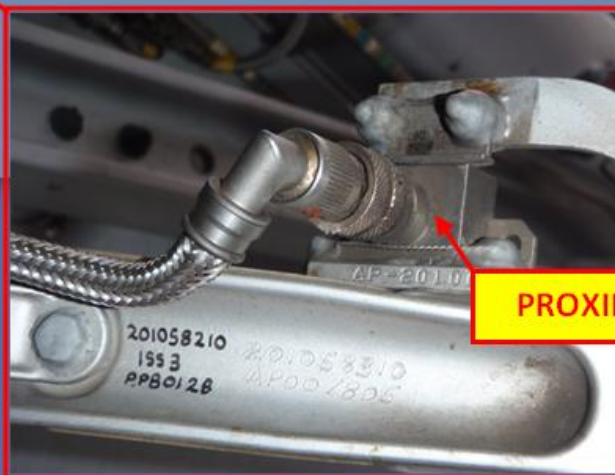
# Incident 21.11.

Na stojánce byl prohlídkou zjištěn uvolněný PROXIMITY SENSOR 14GA pravého podvozku.

PROXIMITY SENSOR

Po jeho dotažení, seřízení a přezkoušení bylo letadlo uvolněno do provozu.

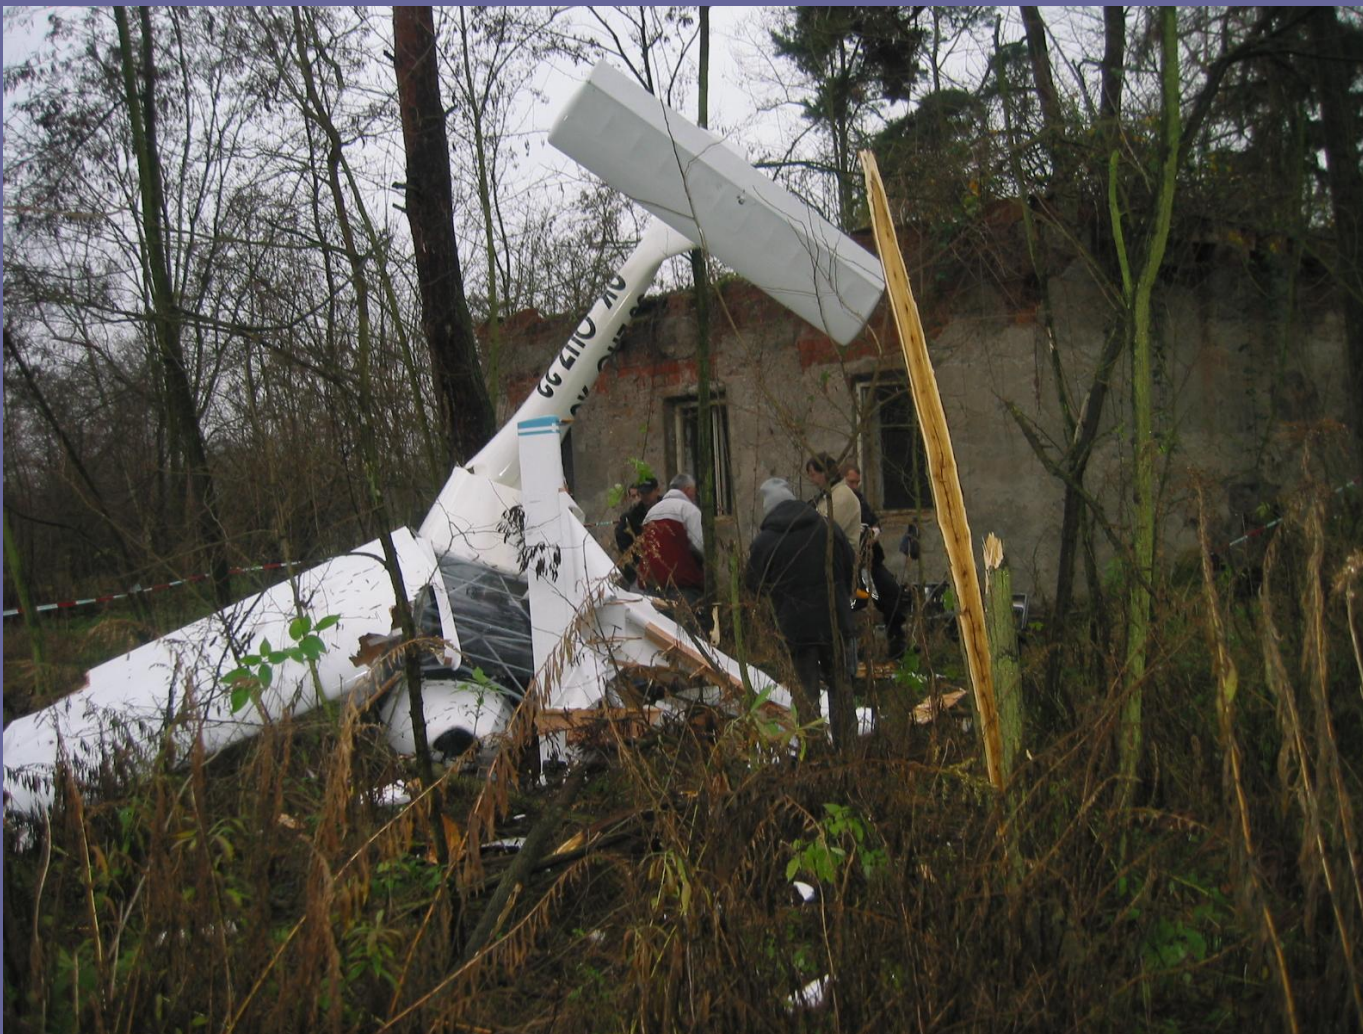
# Letecká nehoda 21.11.

Cca 800 m od středu plochy SLZ Milovice  
zavadil o vrcholky stromů.

ULLa udělalo v porostu stopu o délce cca 50 m  
a dopadlo na zem.

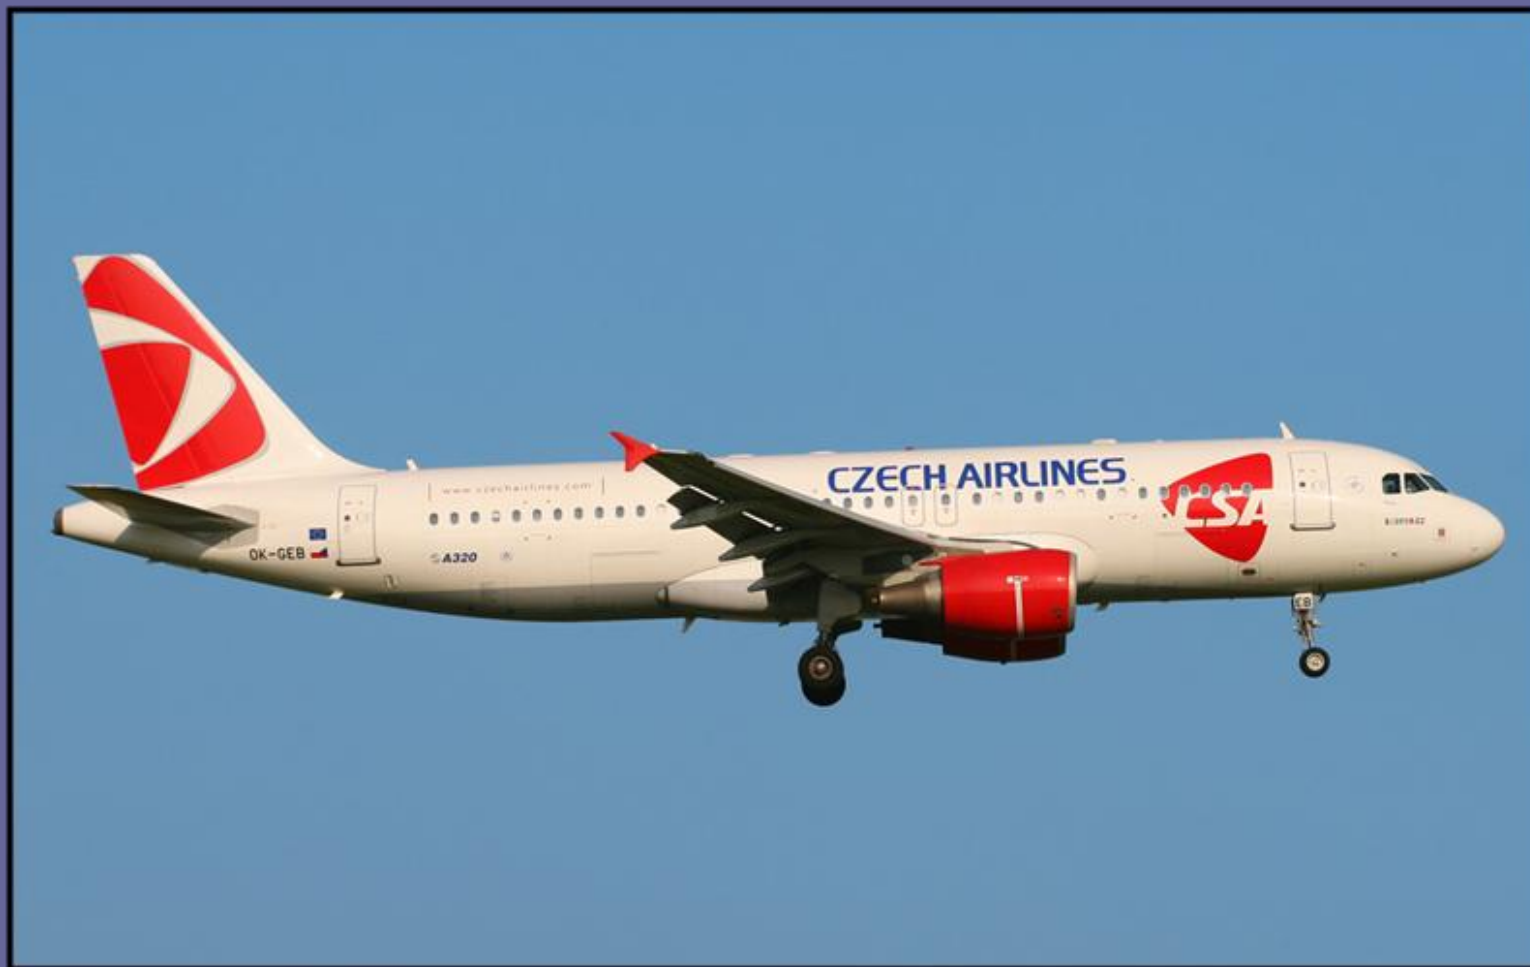
# Incident 2.12.

Posádka letadla Airbus A320 zaznamenala po vzletu z letiště LKPR signalizaci SLATS FAULT. Po provedení příslušných úkonů se posádka rozhodla pro návrat zpět na letiště vzletu.

kde byly zjištěny kousky ledu a zmrazků.

Po jejich odstranění bylo provedeno přezkoušení vysouvání a zasouvání mechanizace.

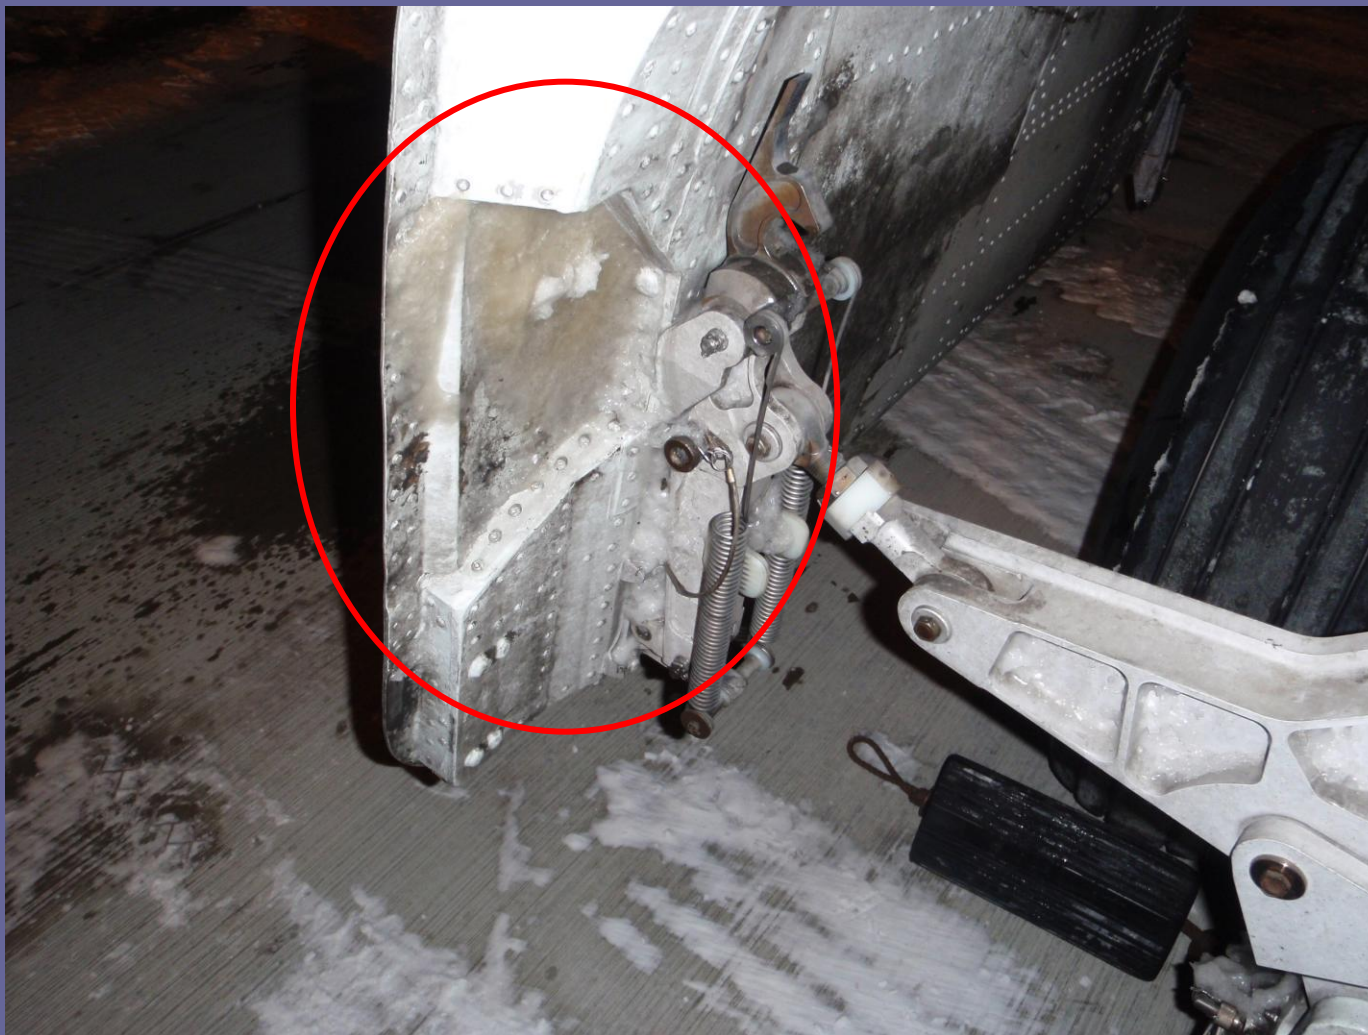
# Nespecifikováno 16.12.

Technická prohlídka potvrdila nezajištění  
pravé podvozkové nohy.

Pravděpodobnou příčinou byly zmrazky v gondole podvozku  
a mechanismu zasouvání podvozku.
