# Porada

## k bezpečnosti letů

## za 4. čtvrtletí 2010

## a za rok 2010

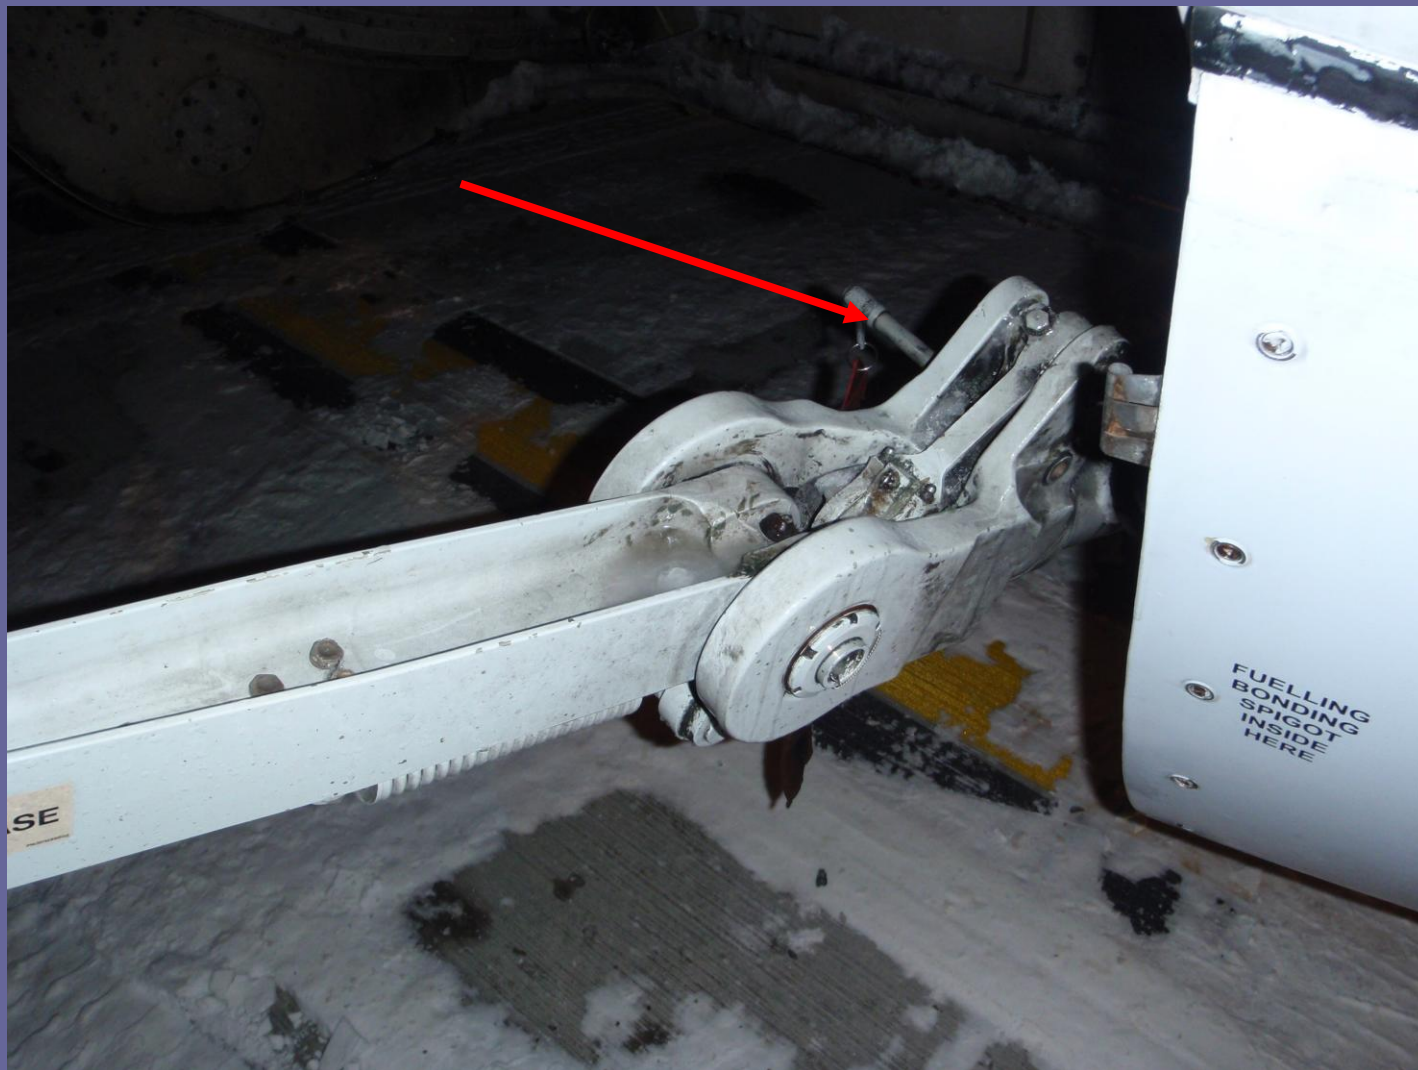
# Nespecifikováno 16.12.

Technická prohlídka potvrdila nezajištění  
pravé podvozkové nohy.

Pravděpodobnou příčinou byly zmrazky v gondole podvozku  
a mechanismu zasouvání podvozku.

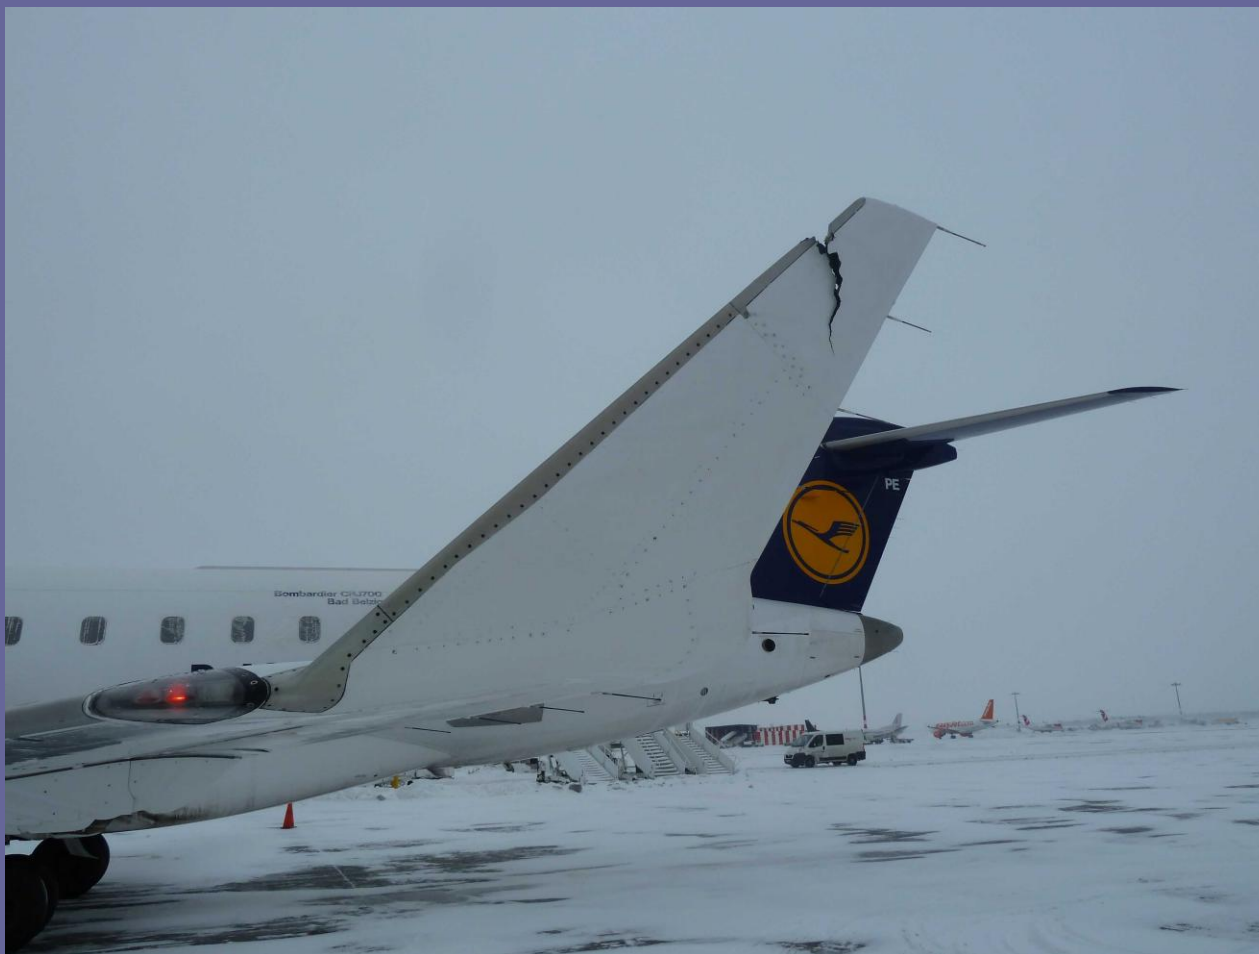
# Letecká nehoda 6.12.

Došlo ke střetu levého wingletu  
s košem odmrazovacího vozu.

Pro značné poškození nebyl letoun schopen letu.
