ÚSTAV PRO ODBORNÉ ZJIŠŤOVÁNÍ
PŘÍČIN LETECKÝCH NEHOD
Beranových 130
199 01 PRAHA 99

ZÁVĚREČNÁ ZPRÁVA

**o odborném zjišťování příčin incidentu
neoprávněného vstupu na RWY 13
letadla Boeing 737-3Q8
na letišti Praha - Ruzyně
26. 5. 2006**

Název provozovatele: Thomsonfly Ltd. (UK)
Výrobce a model letadla: Boeing, B 737-3Q8
Poznávací značka: G-THOF
Místo: Praha – Ruzyně
Datum a čas: 26. 5. 2006, 18:03 (všechny časy jsou UTC)

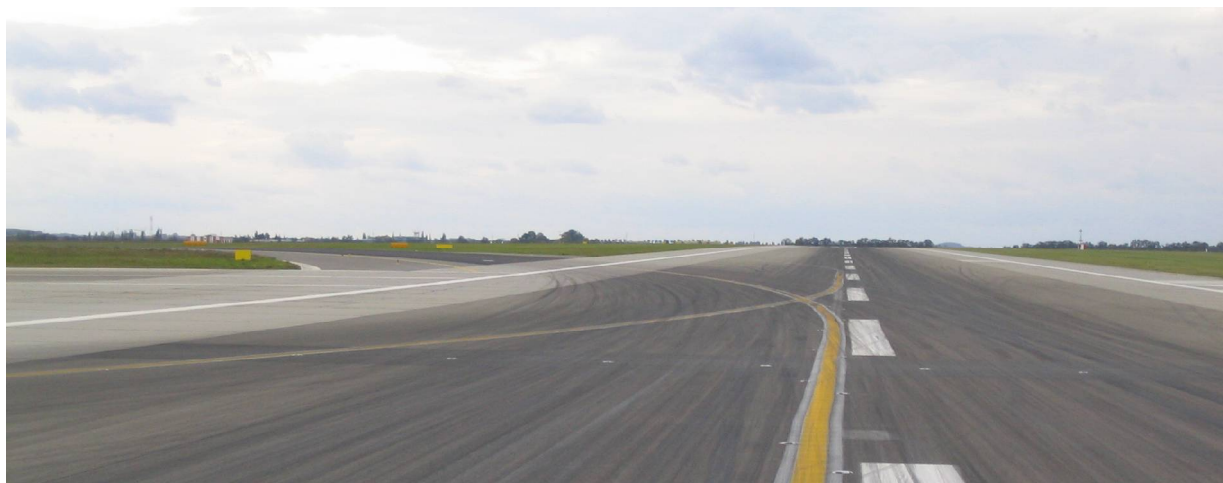
Na LKPR byla v použití RWY 24. Informační znak výjezdu na TWY D a osově značení výjezdu z RWY 24 na TWY D jsou provedeny v souladu s Annex 14.

Značení výjezdu z RWY 24 na TWY D (na křížení RWY 13/31 a RWY 06/24)

2.2 Značení výjezdu z RWY 24 na TWY D a osově značení na TWY D jsou zřízeny takovým způsobem, že poskytují vedení od osově značení na RWY 24. Na křižovatce TWY D s RWY 06/24 a RWY 13/31 je osově značení napojeno obloukem na osově značení RWY 24 za účelem usnadnění včasného zjištění výjezdu a odbočení z RWY 24.

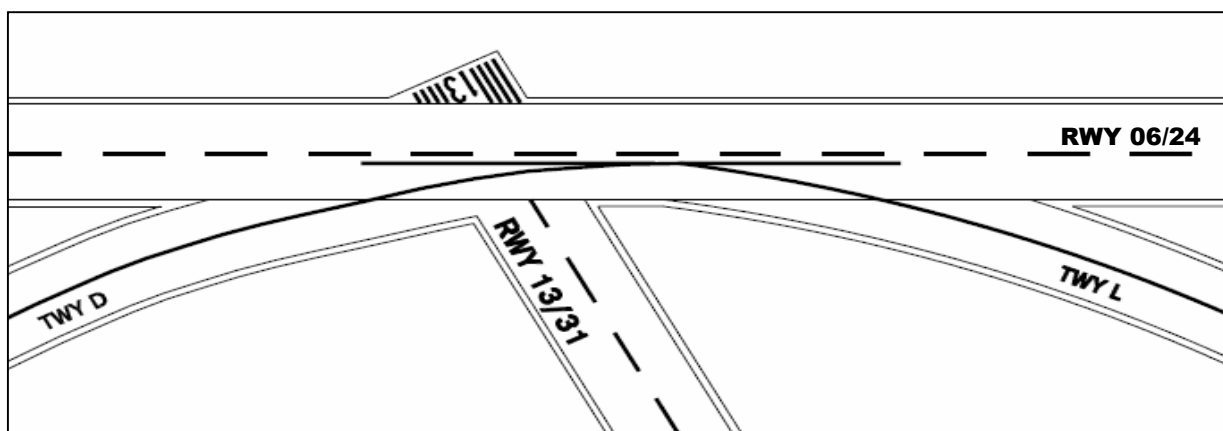
Schéma výjezdu na TWY D a křížení RWY 13/31 a RWY 06/24

2.1 Posádka letadla TOM 1747 předpokládala vyklidit RWY 24 použitím výjezdu z RWY 24 na TWY D. Při zatáčení v úseku křižovatky RWY 06/24 a RWY 13/31 posádka letadla TOM 1747 nepojížděla po značení napojení na TWY D a zatočila mimo toto značení až do 1/2 zatáčky do směru osy RWY 13, kde po zjištění své chyby zastavila. Pravidla pro pojíždění na LKPR zakazují výjezd na RWY 13 po přistání na RWY 24 pokud ATC nestanoví jinak.
