## **Porada k rozboru bezpečnosti za 1. čtvrtletí 2013**

## **Informace o leteckých nehodách a incidentech letadel s maximální schválenou vzletovou hmotností vyšší než 2250 kg.**

## **Letecké nehody a incidenty letadel, s maximální schválenou vzletovou hmotností do 2250 kg.**

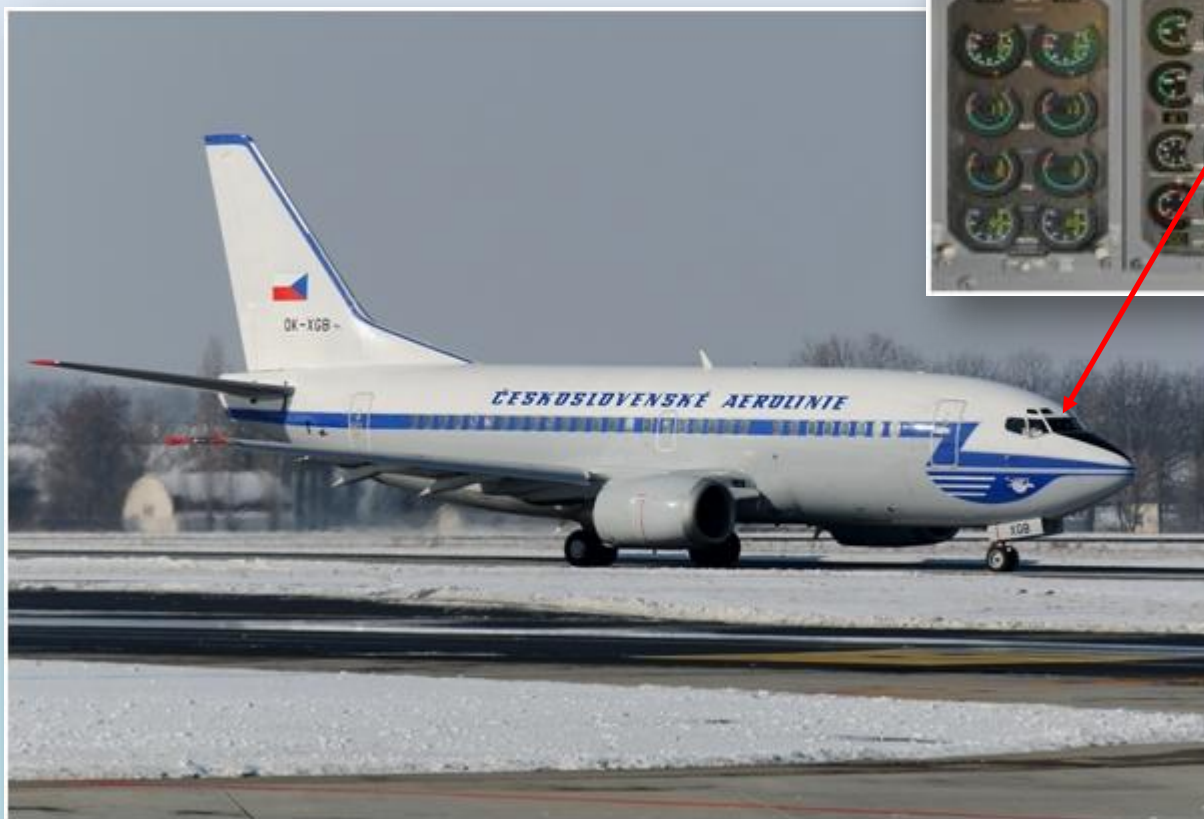
- ➔ Po vytlačení letadla B737 ze stání a spuštění motorů na LKPR byla posádkou zaznamenána signalizace LE FLAPS TRANSIT.
- ➔ Letadlo se vrátilo zpět na stání a bylo vyměněno za jiné.
- ➔ Příčinou události byla technická závada. Po provedení výměny Proximity Sensor S170 dle příslušného MM bylo letadlo uvolněno do provozu.
- ➔ V dalším provozu se závada opakovala a proto byla provedena výměna Flap&Slat Proximity Computer a Proximity Sensor S171 dle příslušného MM. Po přezkoušení bylo letadlo opět uvolněno do provozu.

Signalizace závady

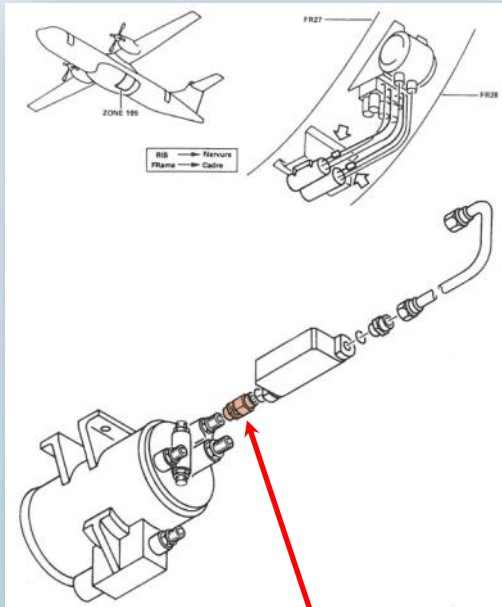
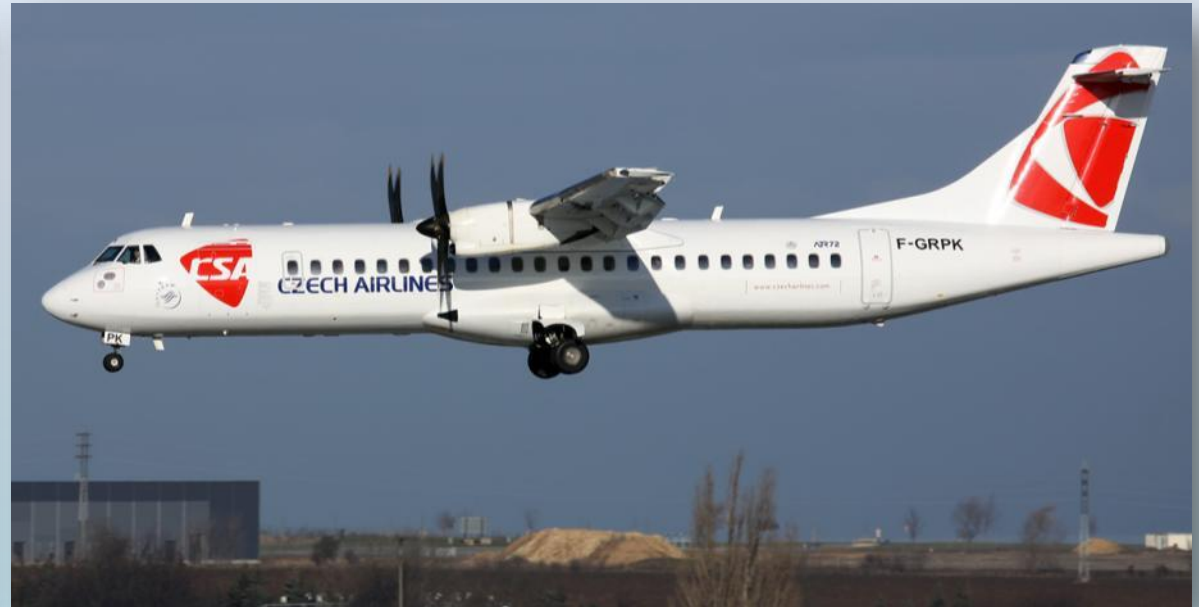
- ➔ Po vzletu letadla ATR 72 z LKPR zaznamenala posádka na CAP signalizaci HYD a signalizaci LO PRESS + LO LVL v modré větvi hydraulického systému. Rozhodla se pro návrat z letu zpět do LKPR. Byla provedena příprava kabiny na připravovanou nouzovou situaci a vyslán pilnostní signál PAN PAN. Přistání proběhlo bez dalších závad.
- ➔ Příčinou události byla technická závada. Po výměně poškozeného spoje mezi akustickým filtrem a elektrickým čerpadlem modré větve hydraulického systému dle příslušného JIC, doplnění hydraulické kapaliny a přezkoušení bylo letadlo uvolněno do provozu.

Výměna poškozeného spoje modré větve hydraulického systému

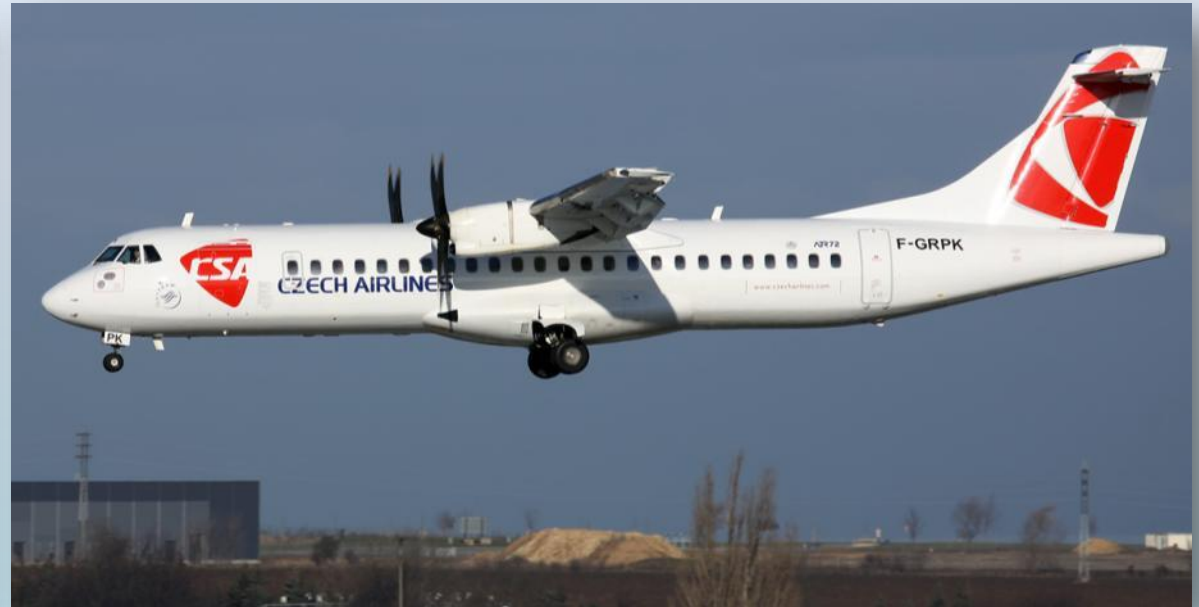
- ➔ Po vzletu letadla ATR 72 z LKPR zaznamenala posádka na CAP signalizaci HYD a signalizaci LO PRESS v modré větvi hydraulického systému. Rozhodla se pro návrat z letu zpět do LKPR. Byla provedena příprava kabiny na připravovanou nouzovou situaci a posádkou byl vyhlášen stav tísně MAYDAY. Ještě před přistáním v LKPR byl posádkou stav tísně zrušen a přistání proběhlo bez dalších závad.
- ➔ Příčinou události byla technická závada. Po výměně elektrického čerpadla modré větve hydraulického systému dle příslušného JIC a přezkoušení bylo letadlo uvolněno do provozu.

Výměna vadného elektrického čerpadla modré větve hydraulického systému

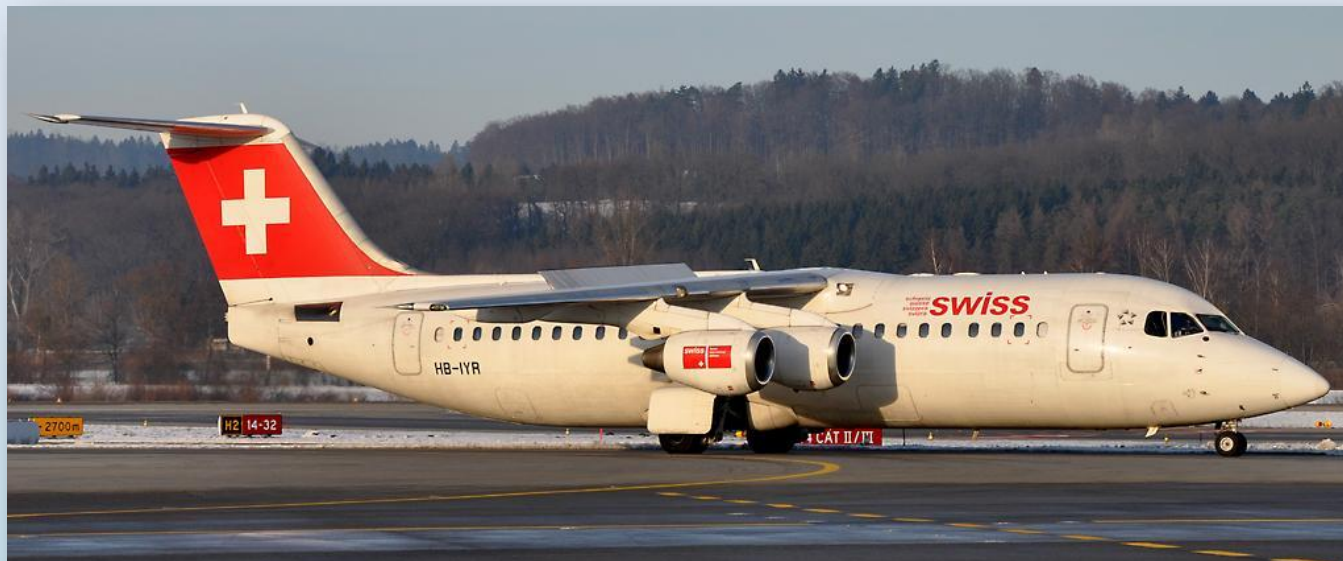
- ➔ Po přistání letadla RJ-100 zahraničního provozovatele na LKPR došlo v průběhu vykládání z nákladového prostoru č.1 k proražení vnějšího kovového obalu barelu o povolený šroub z přechodového krytu podlahového panelu. Barel byl deklarován jako přeprava nebezpečného materiálu a uniklo z něho cca 2 dcl kapaliny.
- ➔ K události byla přivolána jednotka HZS, která nákladový prostor vyčistila. Z obav o kontaminaci nepřístupných míst však bylo letadlo odstaveno z provozu a po uvolnění technikem byl naplánován technický přelet letounu do LSZH (Zurich).

Proražení barelu

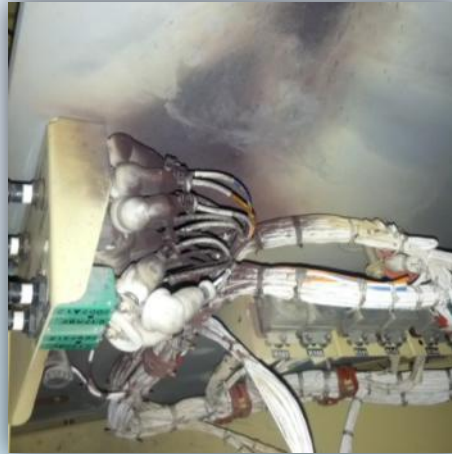
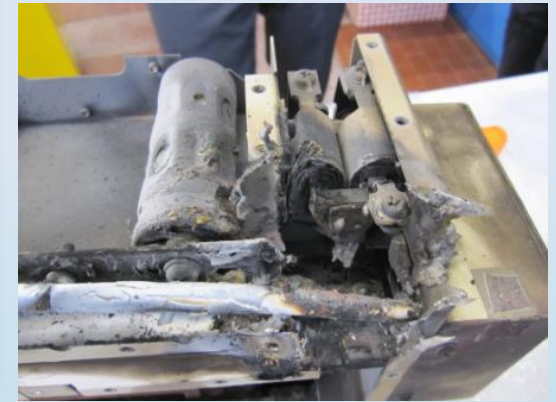
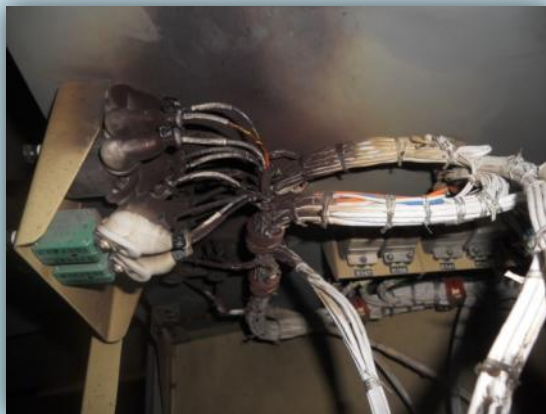
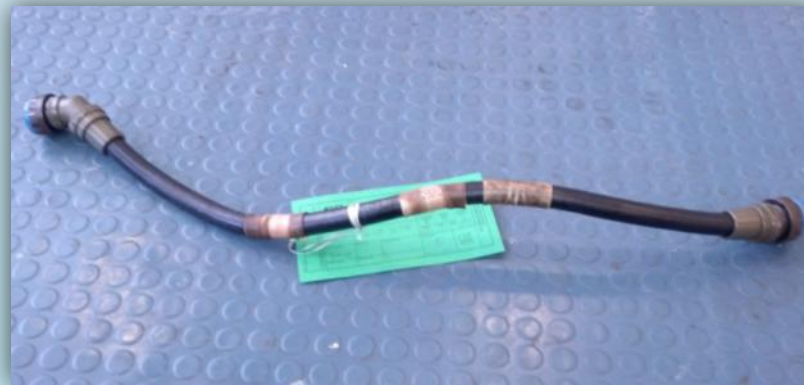
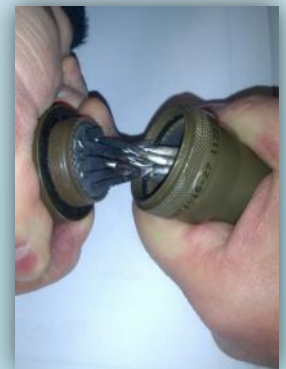
- ➔ Jednalo se o technickou závadu. Došlo ke zkratu v systému odmrazování FIPS.

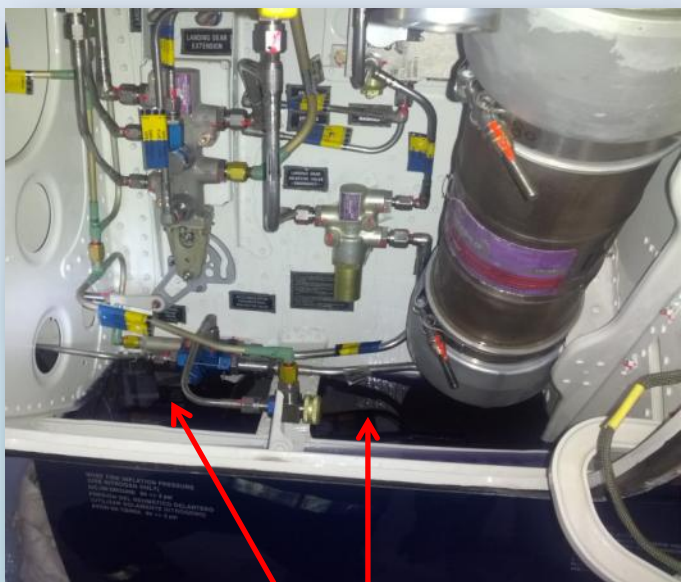
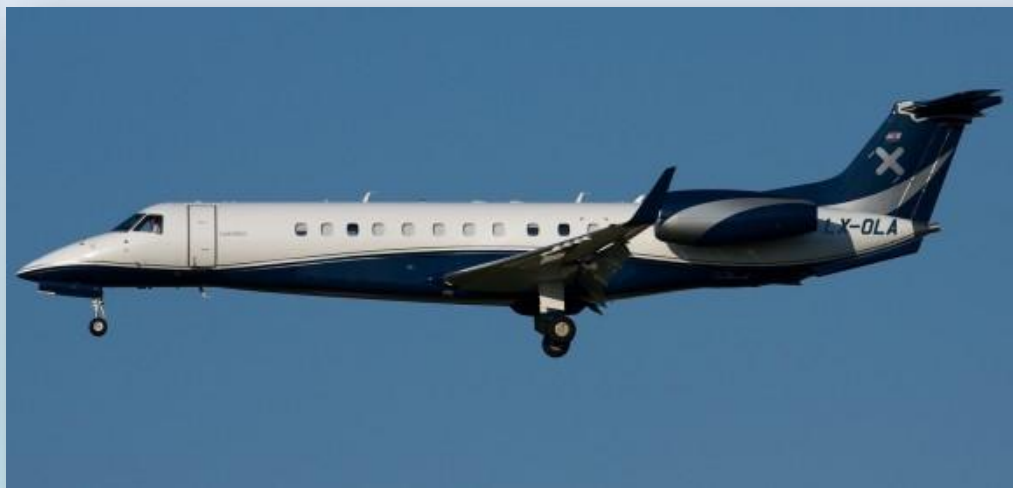
- ➔ Na letadle zahraničního provozovatele ERJ-135 letícího z LFBS (Basilej) do ULLI (St. Petersburg) došlo přibližně po dvou hodinách letu k signalizaci Hydraulic System 1 LOW Quantity. Závadu ohlásila posádka nad územím Polska s úmyslem divertovat na LKPR a současně vyslala pilnostní signál PAN PAN. Přistání na LKPR proběhlo bez dalších závad.
- ➔ Po přistání posádka upřesnila, že po signalizaci závady se automaticky zapnulo záložní elektrické hydraulické čerpadlo doprovázené značným hlukem. Proto bylo po cca 5-10 minutách vypnuto. Podvozek musel být vysunut před přistáním ručně. Po přistání došlo k přehřátí brzd.
- ➔ Po výměně vadných částí, přezkoušení hydraulického systému a systému ovládání podvozku, zjištění stavu podvozku, brzd a vyčištění prostoru od hydraulické kapaliny bylo letadlo 18. března 2013 uvolněno do provozu.

Vytekla hydraulická kapalina z hydraulického akumulátoru

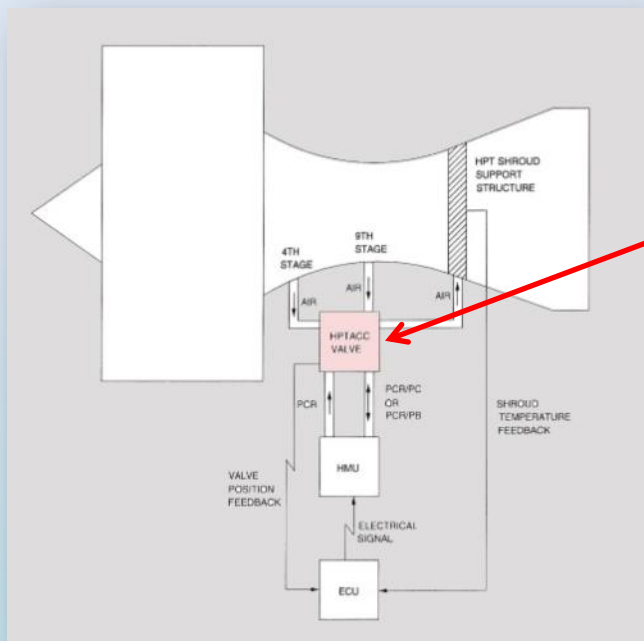
- ➔ Po vytlačení letadla A321 zahraničního provozovatele ze stojánky 16 na LKPR došlo k úniku paliva z pravého motoru. Posádka si vyžádala asistenci HZS a následný návrat zpět na stojánku.
- ➔ Příčinou události byla technická závada. Na letadle byl vyměněn HPTACC Valve (High Pressure Turbine Active Clearance Control) dle příslušného AMM.
- ➔ Následující den bylo letadlo po přezkoušení uvolněno do provozu.

Vyměněný ventil HPT Active Clearance Control

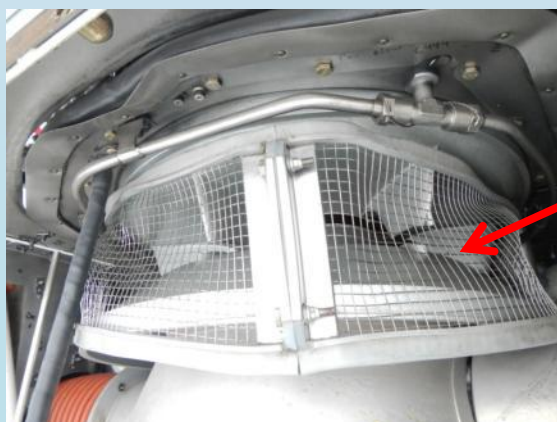
- ➔ Při dosednutí do vrstvy mokrého sněhu došlo k vylomení přední podvozkové nohy, deformaci obou hlavních podvozků, zničení vrtule a poškození přední části trupu.
- ➔ Pilot ani 3 cestující nebyli zraněni.

Poškození vrtule  
a motoru

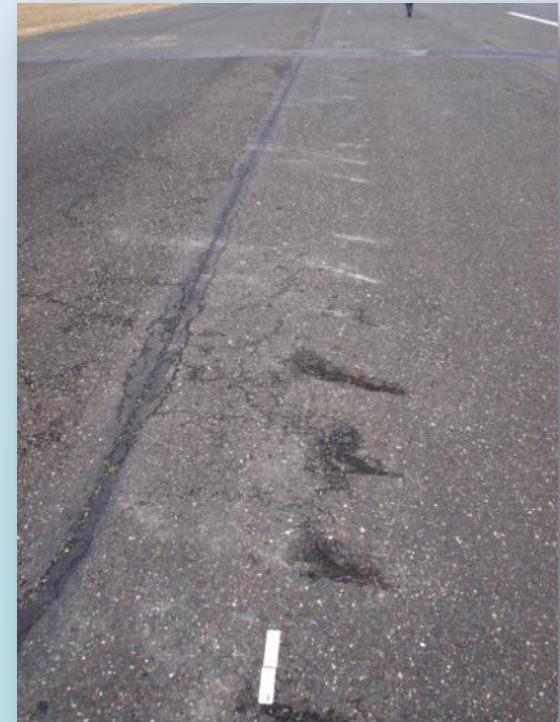
- Před vzletem byl ve směru RWY06 upraven a od sněhu vyčištěn pás o rozměrech cca 1 000 x 22 m.
- Podle předběžných zjištění došlo k zatím blíže nespecifikované poruše pohonné jednotky.

Stopy po přistání na neodklizené části dráhy a na dráze po vrtuli.

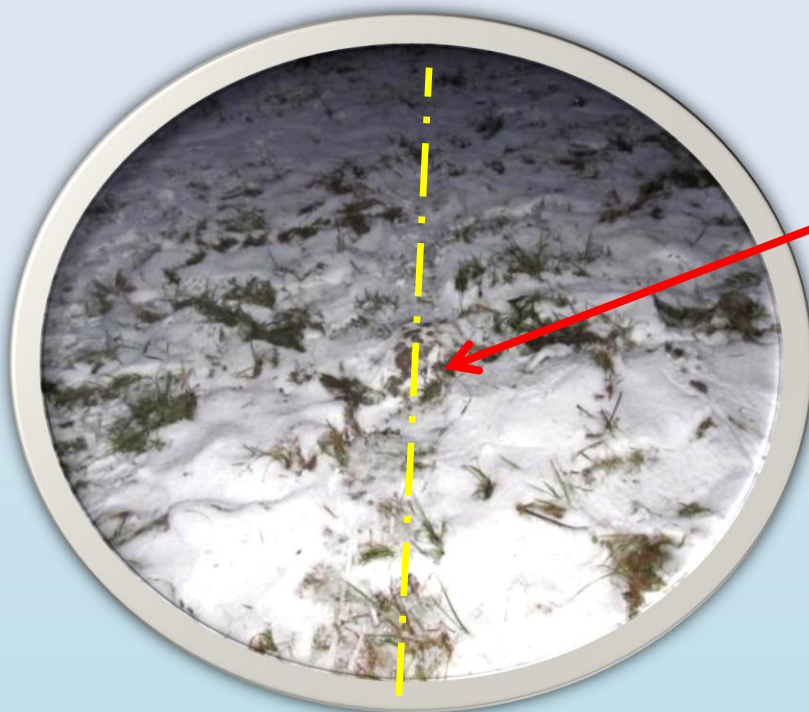
- ➔ Pilot prováděl let z LKMT s přistáním na LKVR. Při pojíždění po přistání ve fázi uvolňování RWY 29 najel předovým kolem na větší kus zmrzlého sněhu.
- ➔ Přední podvozková noha se sklopila a před' se střetla se zemí. Přitom se poškodila před' letounu, obě vrtule a zastavil se chod motorů.
- ➔ Pilot nebyl zraněn.

Podle předběžných zjištění, odvalující se kolo předního podvozku najelo na zmrzlou hroudu hlíny o rozměru 10 x 7 cm. Tím došlo k rázu do jistícího mechanismu předního podvozku, který se odjistil.

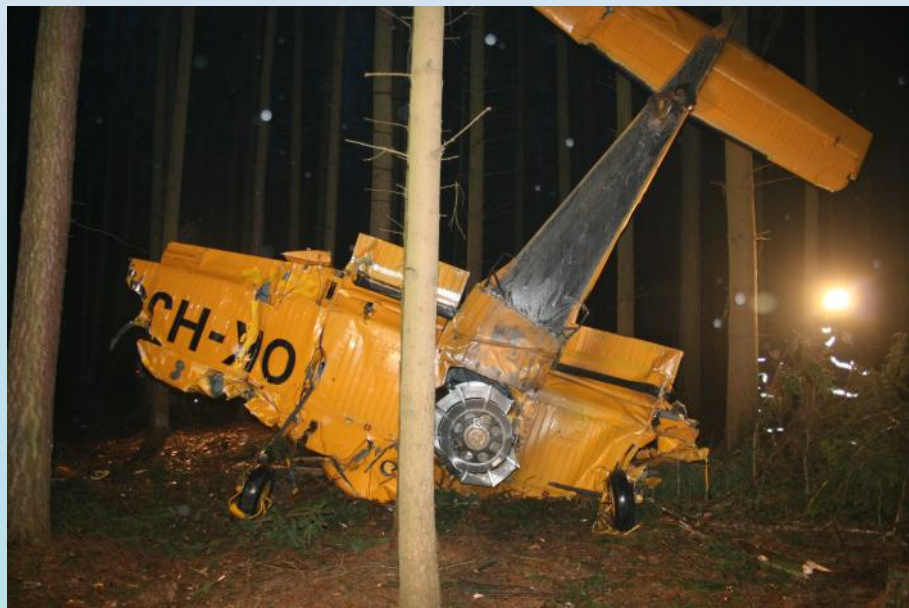
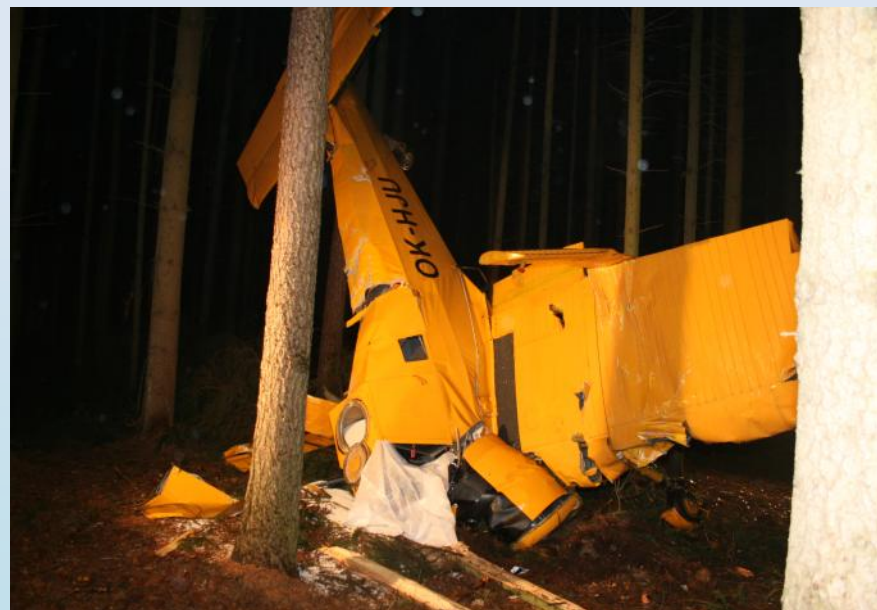
- ➔ Pilot prováděl leteckou chemickou činnost z pracovní plochy Dobrkov. Během dne provedl několik letů do prostoru NE od obce Srbce, na pole uprostřed zalesněného hřebene Kusé Hory. Pole ošetřoval granulovaným ledkem.
- ➔ Meteorologické podmínky se postupně výrazně zhoršily vlivem mrholení a poklesu spodní základny oblačnosti. Pilot přesto pravděpodobně chtěl dokončit ošetření pole na vrcholu hřebene.
- ➔ Letoun podle ohledání místa a trosek narazil v náklonu do vrcholků vzrostlých stromů před ošetřovaným polem.
- ➔ Pilot na následky zranění zemřel. Letoun byl nárazem do stromů a země zničen.

Stav trosek po nárazu do stromů  
a dopadu na zem.

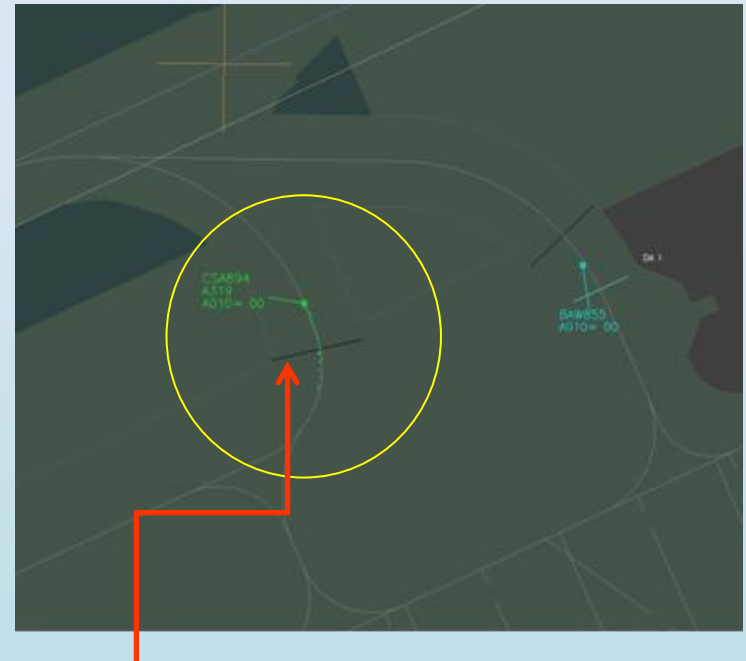
- ➔ Posádka A319 přejela při postupech LVP vyčkávací místo CAT 2/3 RWY 24 bez povolení.
- ➔ Na finále RWY24 (cca 6 NM) bylo jiné letadlo. Jeho pilot dostal informaci o provozu, který narušil ochranou zónu RWY24 a rozhodl se provést průlet.
- ➔ Závažnost byla s ohledem na provoz podle předpisu L-13 hodnocena z hlediska ATM jako významný incident „Significant incident - C“.

A319 bez povolení přejel  
 vyčkávací místo CAT2/3

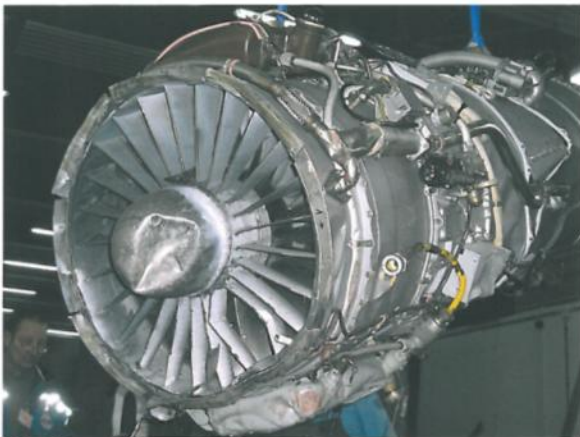
Obr. 1

- ➔ expertíza potvrdila, že došlo k zadření mezipřídelového ložiska, v důsledku čehož došlo k překroucení hřídele spojující nízkotlaké rotující části motoru.
- ➔ Zástupci Dutch Safety Board vyjádřili poděkování za zprostředkování této expertízy.

Poškozené části motoru

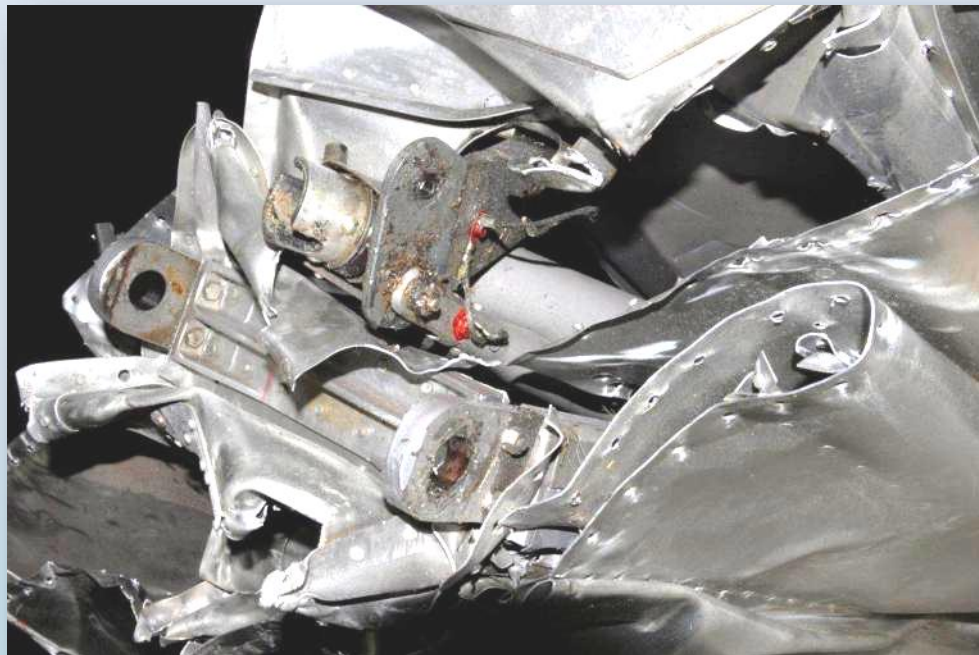
Pásnice nosníku levého křídla  
ke kontrole mechanických charakteristik  
materiálu podle vydaného Bulletinu.
