**Výroční porada
k rozboru bezpečnosti za
4. čtvrtletí 2015
a výsledků v oblasti bezpečnosti
v roce 2015**

Rozbor bezpečnosti za 4. čtvrtletí 2015

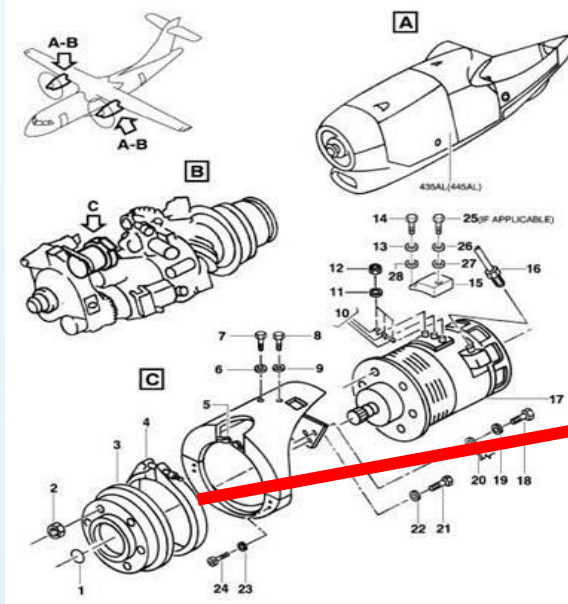
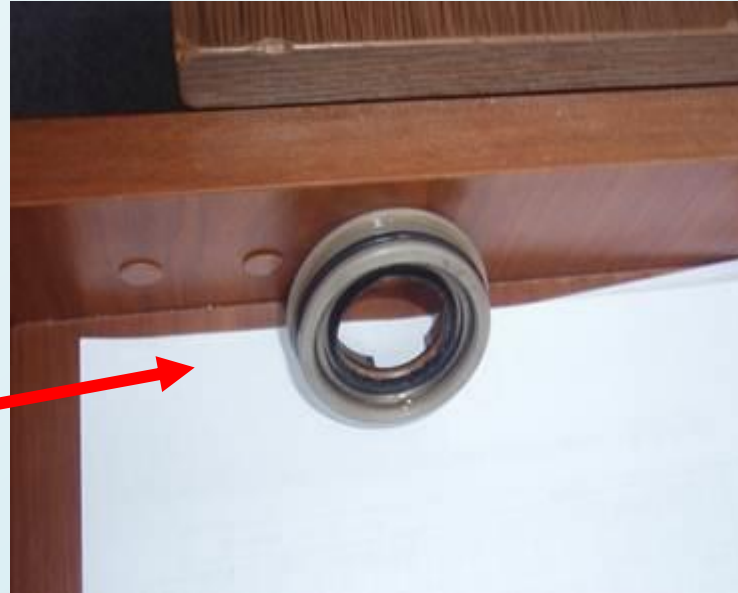
Incident ATR 72-500 – pokračování:

- ➔ Při kontrole nebyl zjištěn únik paliva z motoru. Detailní prohlídkou byl zjištěn unik oleje přes těsnění připojení hřídele ACW generátoru na RGB (Reduction Gearbox).
- ➔ Závada řešena výměnou dle PWC MM 72-10-10.

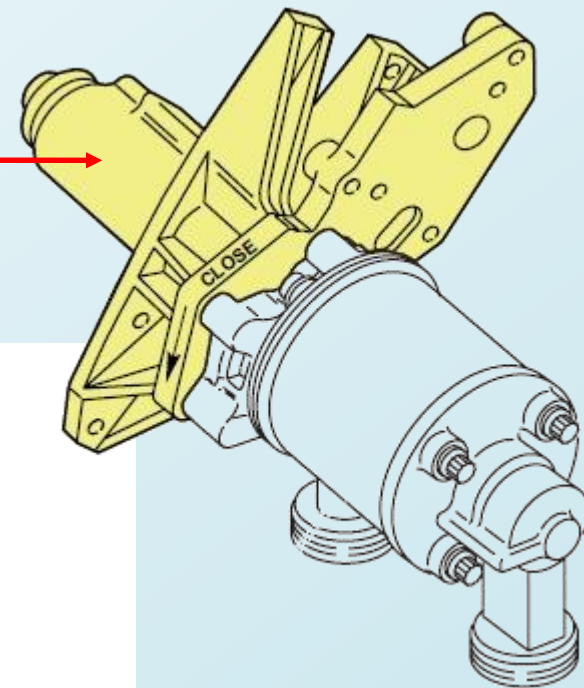
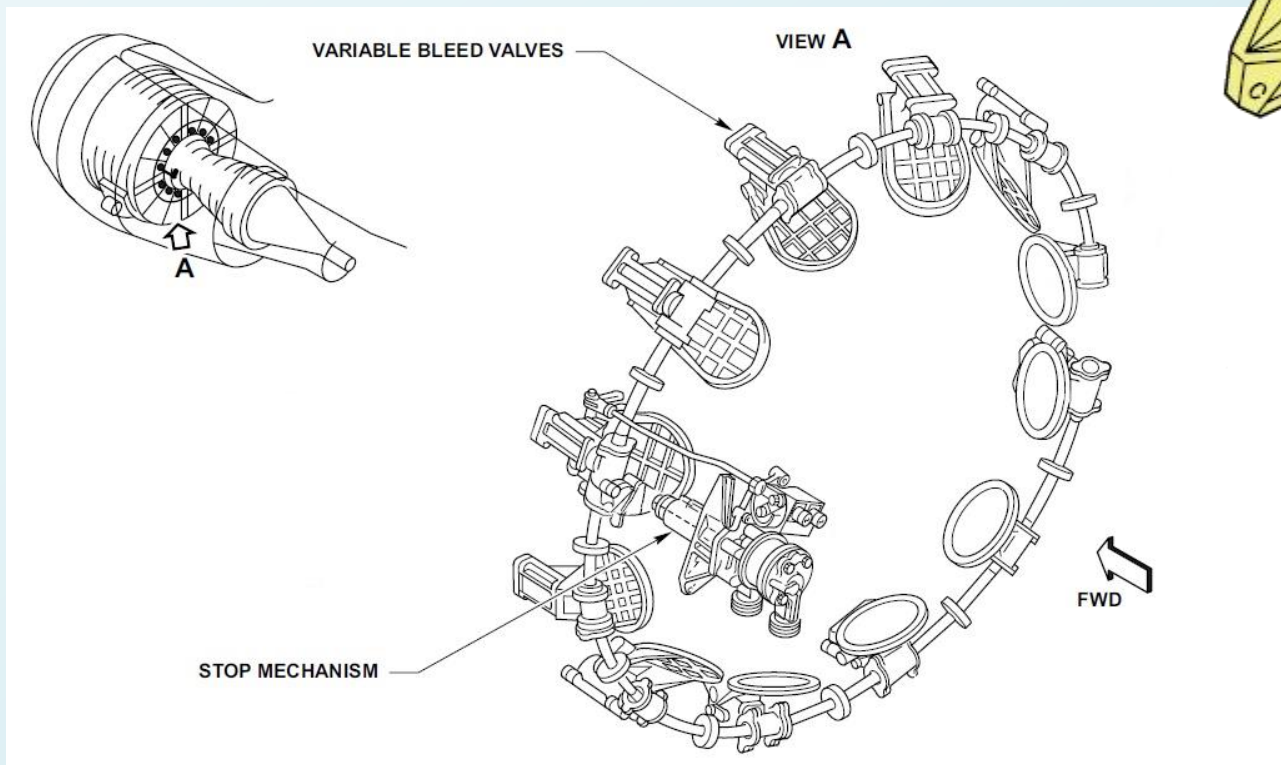
Incident A319-112 – pokračování:

- ➔ V průběhu rozjezdu letadla A319 k vzletu došlo na ECAM k signalizaci MASTER CAUTION + ENG2 COMPRESSOR VANE.
- ➔ Vzlet byl posádkou přerušen při rychlosti CAS 79 kt. Po opuštění RWY následovalo pojíždění letadla zpět na stojánku.
- ➔ Techniky byla provedena na motoru vizuální prohlídka odpouštěcích ventilů (VBV DOORS) a ovládacích hřídelí (ACTUATORS SHAFT). Práce byly zakončeny motorovou zkouškou.
- ➔ Další práce byly odloženy do nalétání 10 FC (Flight Cycles).
- ➔ 17. října 2015 byl při prohlídce zjištěn poškozený VBV STOP MECHANISM. Po jeho výměně bylo letadlo uvolněno do provozu.
- ➔ Příčinou události byla technická závada systému řízení kompresoru.

Poškozený STOP MECHANISM

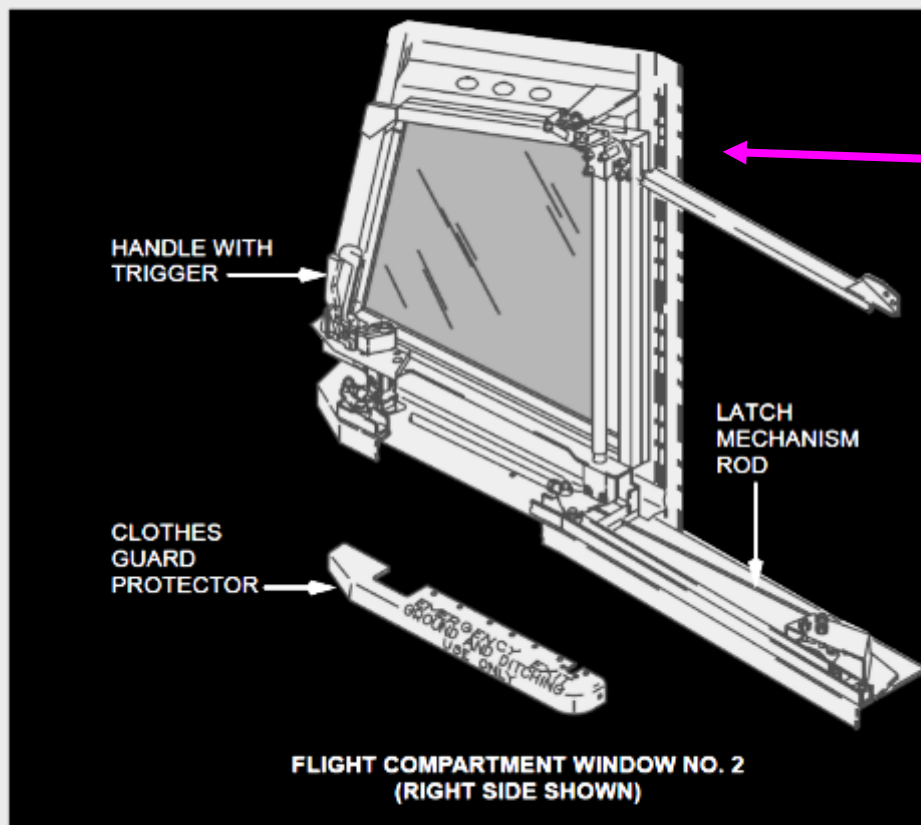
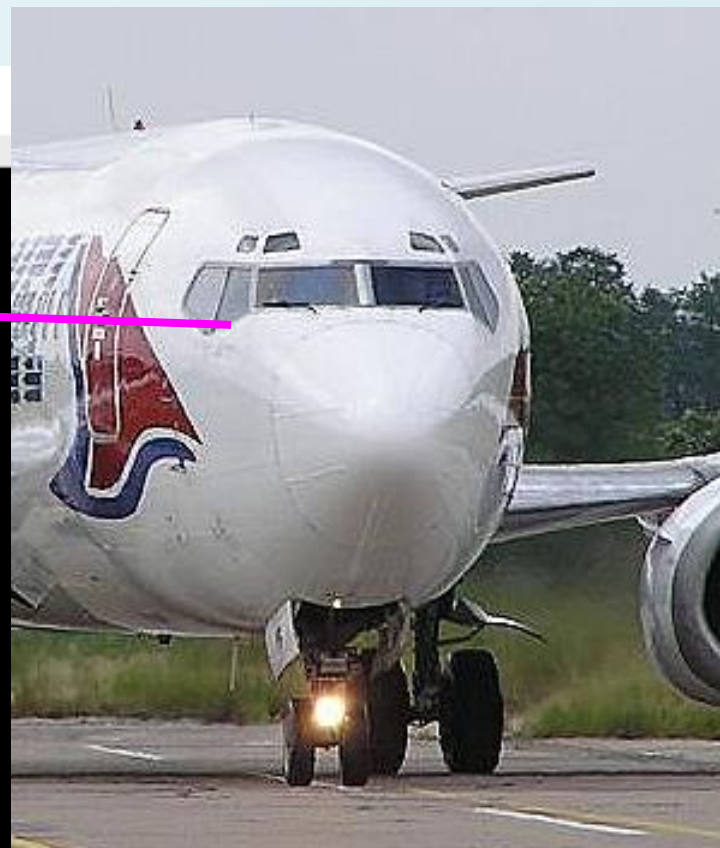
Incident B 737-800 – pokračování:

- Během pojiždění letadla tuzemského dopravce ke vzletu došlo v pilotní kabině k prasknutí okna číslo dvě na pravé straně.
- Po určité době následovala indikace přehřátí systému vyhřívání okna.
- Posádka se s letadlem navrátila k nástupnímu terminálu.
- Byla provedena výměna pravého bočního okna R2 dle příslušného MM.

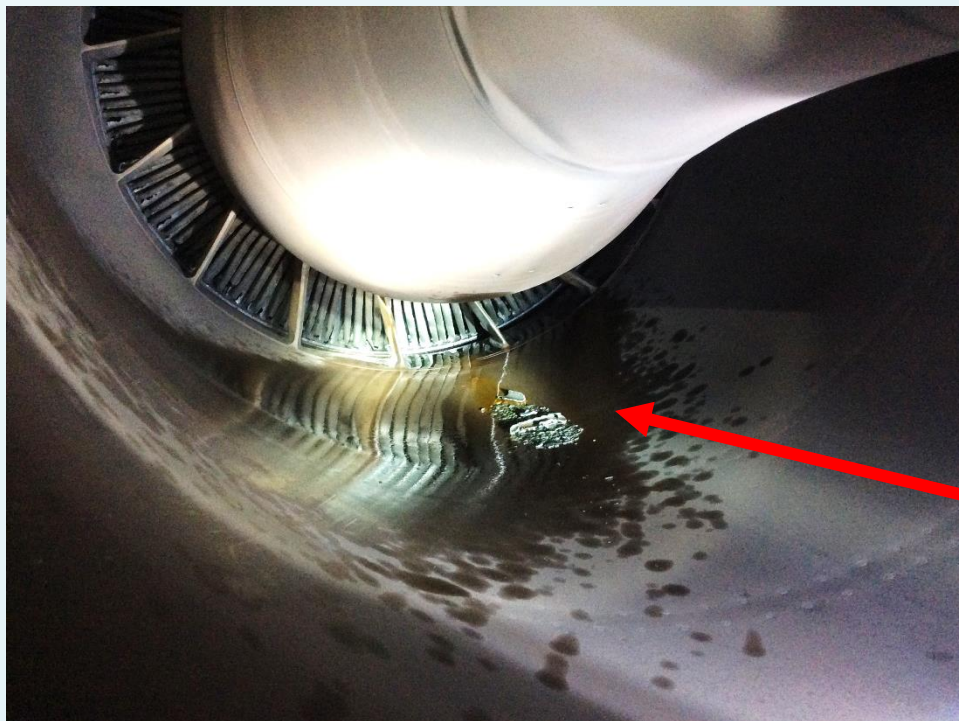
Incident A319-112 – pokračování:

Při vizuální kontrole motoru CFM56-5B6/P bylo zjištěno poškození posledního stupně plynové turbíny. Ve výtokové trysce byly nalezeny kovové úlomky a únik oleje.

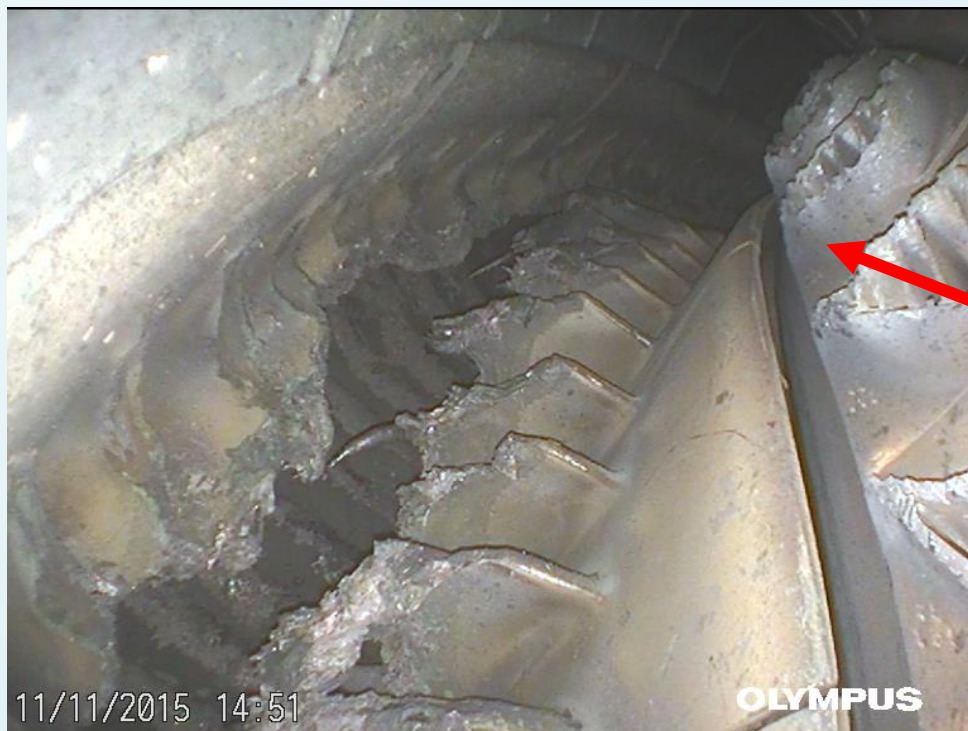
Incident A319-112 – pokračování:

Poškození HPT (High Pressure Turbine).

- Motor byl přepraven do Prahy, kde bylo při předběžné prohlídce a boroskopické kontrole potvrzeno značné poškození HPT (High Pressure Turbine).
- Po dohodě s výrobcem byl motor odeslán k odborné expertíze.

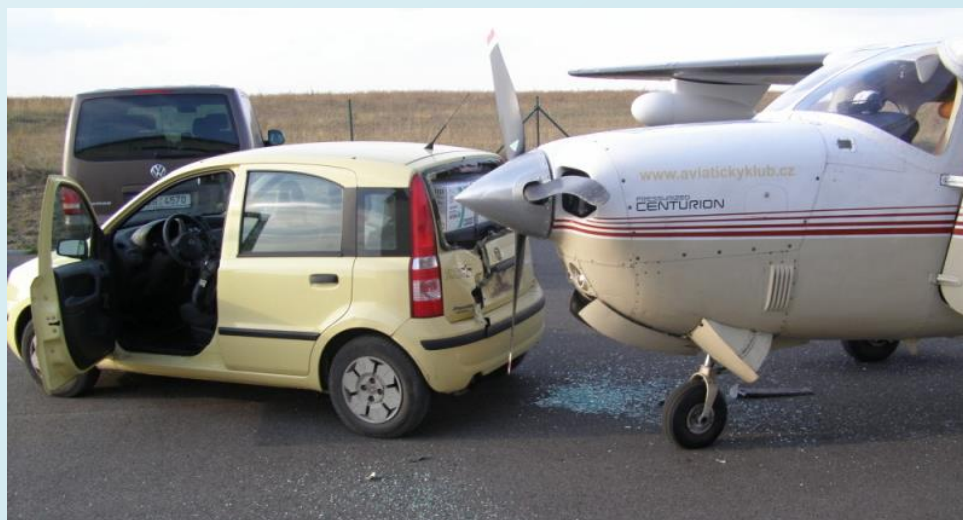
→ Po přistání na LKPM letoun zastavil před hangárem a během chlazení motoru došlo k nacouvání automobilu značky Fiat Panda do točící se vrtule. Poškozena byla vrtule a motor letounu a zadní část automobilu.

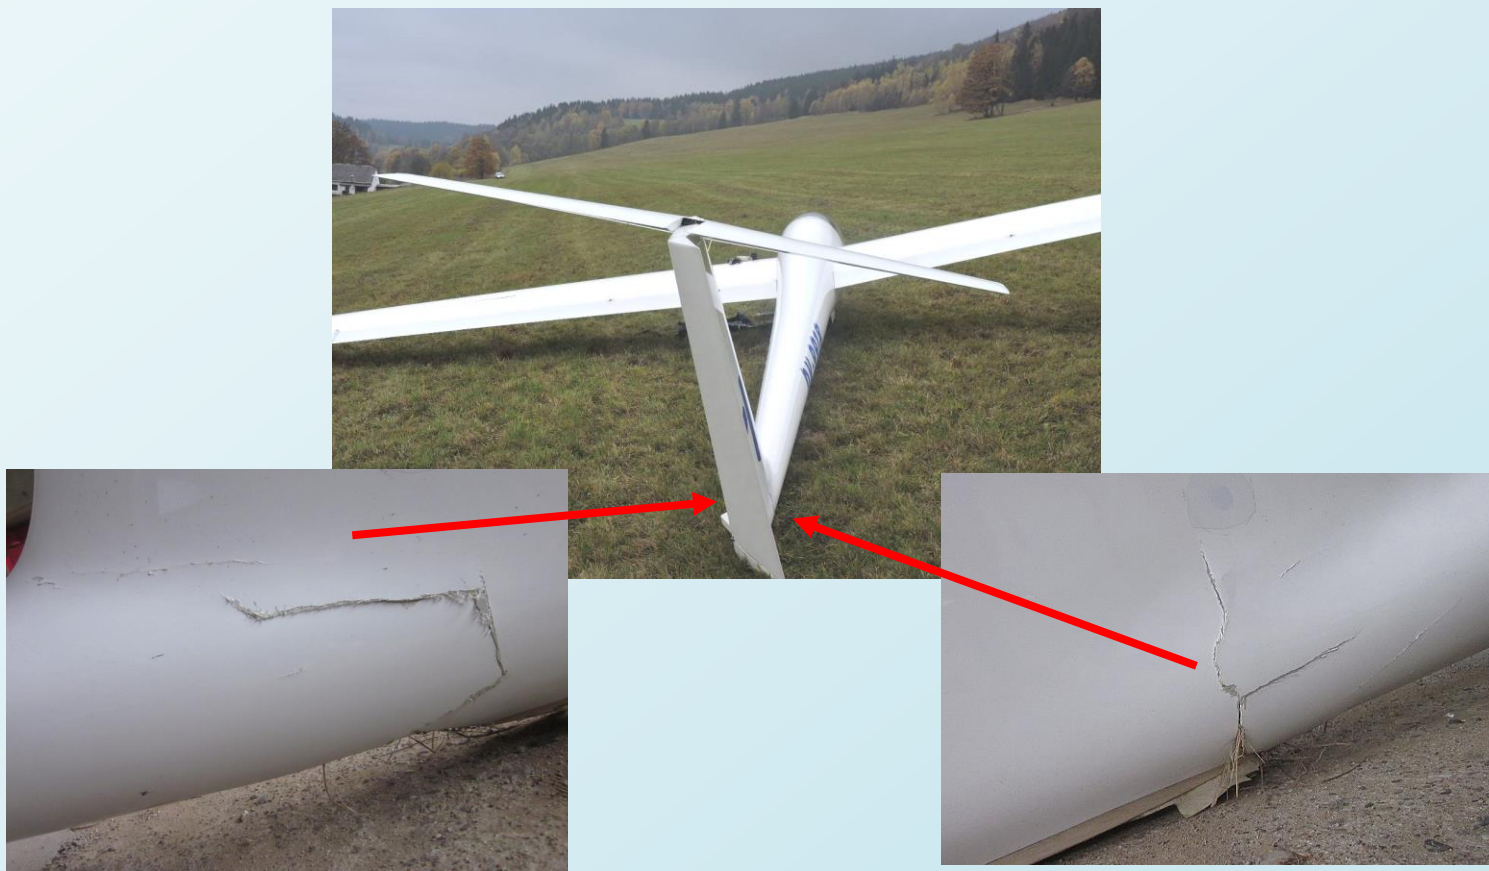
Letecká nehoda kluzáku Nimbus-2 – pokračování:

- ➔ Pilot prováděl let z LKKR (Krnov) do vlnového proudění za Jeseníky.
- ➔ Po vypnutí z aerovleku při letu v blízkosti hřebene Hrubého Jeseníku nenavázal na vlnové proudění.
- ➔ Rozhodl se vrátit na LKKR, ale vrstva oblačnosti pod ním se uzavřela, a proto klesal pod mraky. Neměl ale dostatečnou výšku k doletu na LKKR, proto vyhledal plochu pro přistání do terénu v blízkosti Vrbna pod Pradědem, místní části Mnichov.
- ➔ Přistání probíhalo napříč svahu a ve fázi dojezdu se pilot snažil položením křídla na zem zabránit stočení kluzáku ze svahu dolů.
- ➔ Kluzák se ale přetočil o cca 180° a při rotaci se poškodil trup v ocasní části.

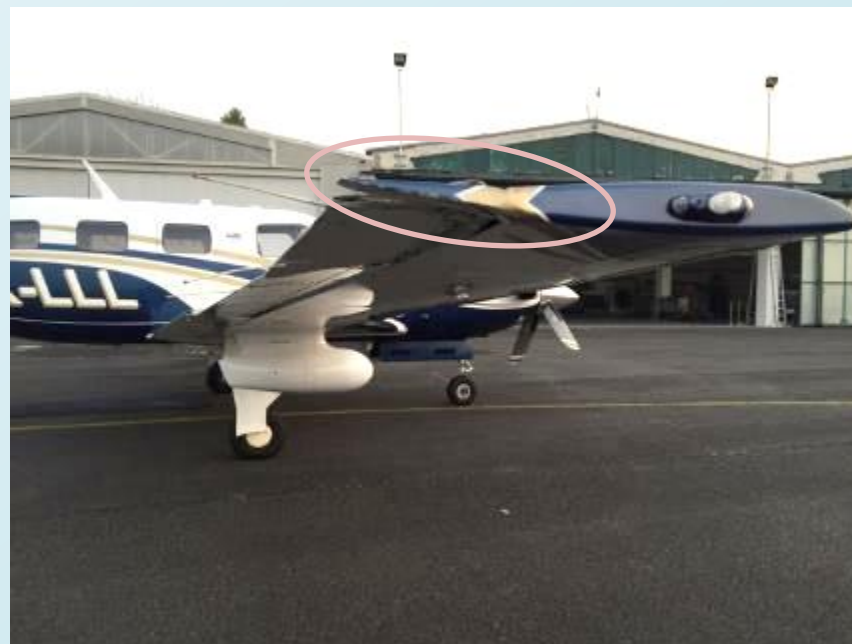
- Během letového přistání došlo při výcvikovém letu ke kontaktu křídla s RWY.
- Byl poškozen koncový oblouk pravé poloviny křídla.
- Posádka nebyla zraněna.

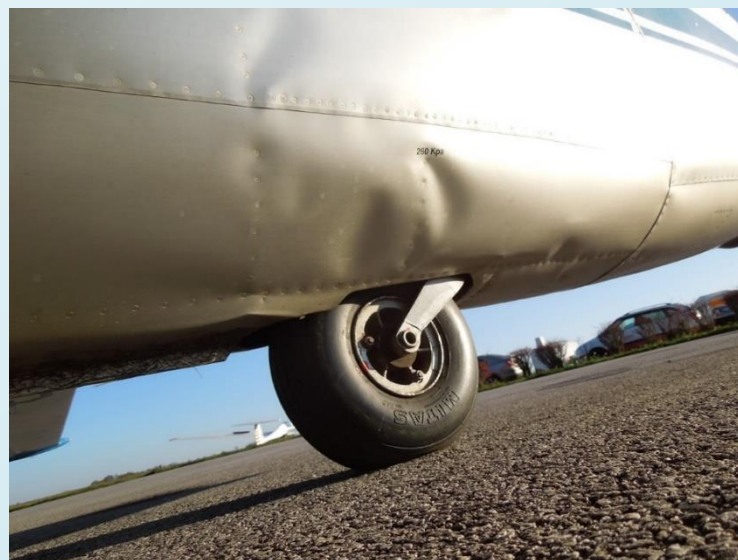
- Posádka prováděla nácvik přistání do omezeného prostoru na LKHS.
- Ve výšce 10 m došlo k prosednutí kluzáku.
- Posádka zareagovala opožděně.
- Přistání bylo bez vyrovnání a tvrdé.
- Posádka nebyla zraněna.
- Došlo k poškození trupu a zvlnění v oblasti centroplánu.
- Závěrečná zpráva byla zveřejněna na www.uzpln.cz.

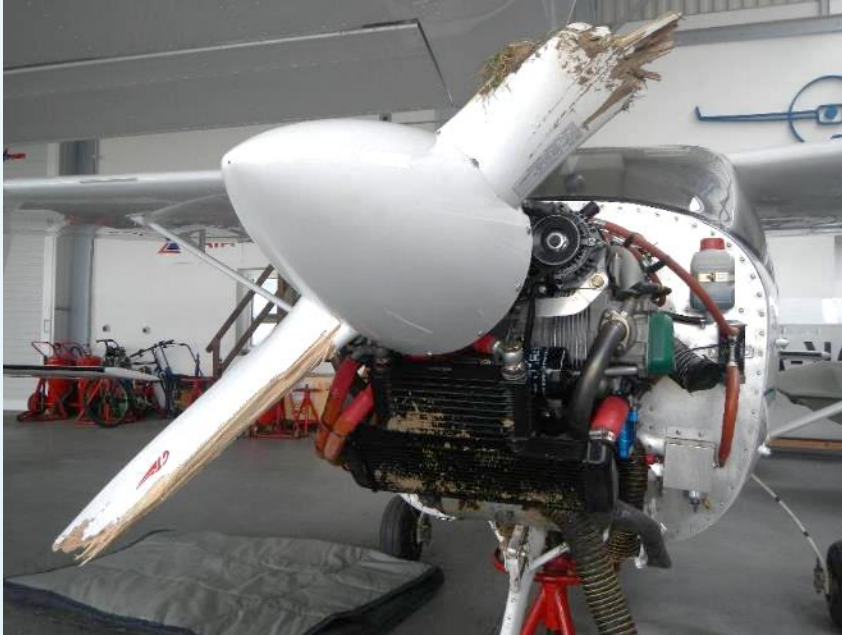
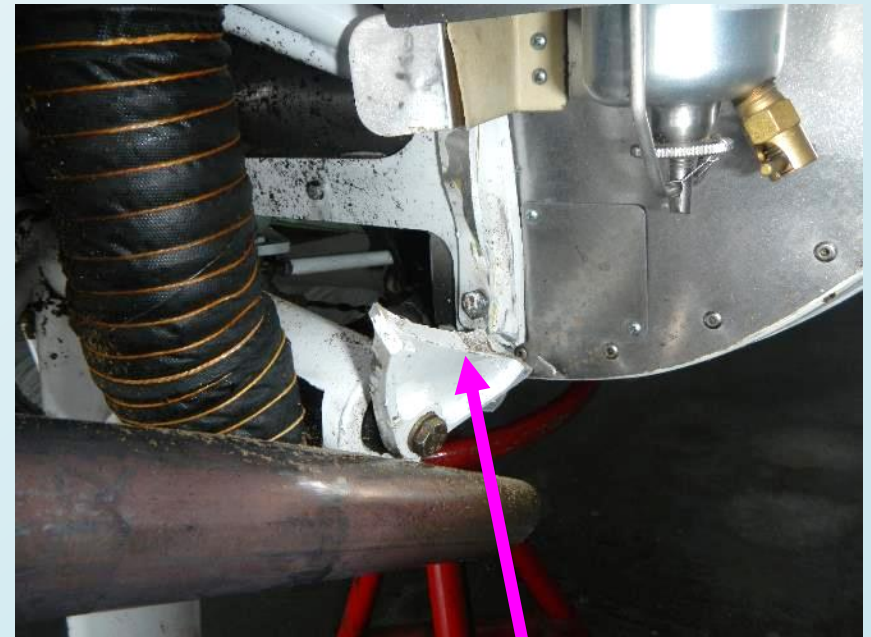
Letecká nehoda P2008JC – pokračování:

- ➔ Po 15 minutách letu přerušil pilot navigační let z důvodu nevolnosti a rozhodl se vrátit se na letiště vzletu LKBE.
- ➔ Let po okruhu probíhal standardně a pilot provedl všechny důležité úkony pro přistání.
- ➔ Po prvním dotyku se zemí následoval odskok, na který pilot reagoval potlačením, což způsobilo náraz a následné poškození předového podvozku, zničení vrtule, poškození motorového lože a spodní části trupu.
- ➔ Pilot nebyl při LN zraněn.
- ➔ Příčinou události byla nesprávná oprava vadného přistání.

Poškození motorového lože

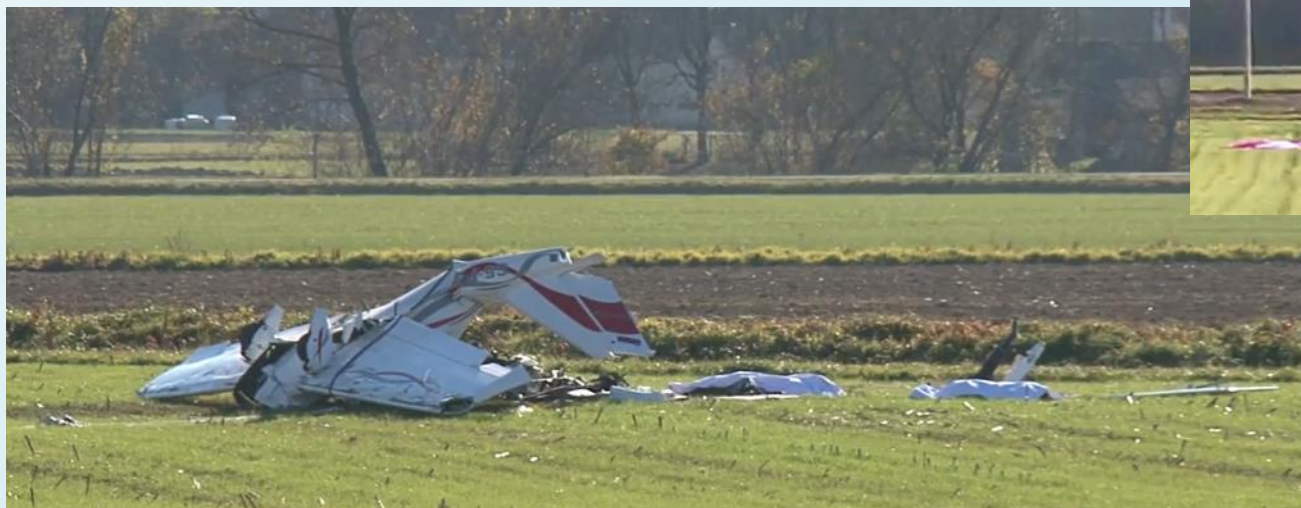
- ➔ Pilot ULL prováděl s cestujícím akrobatický let. Podle svědka v průběhu manévru UL letoun strmě klesal k zemi.
- ➔ Před nárazem do země pilot v malé výšce aktivoval záchranný systém.
- ➔ Obě osoby na palubě při nárazu zahynuly.

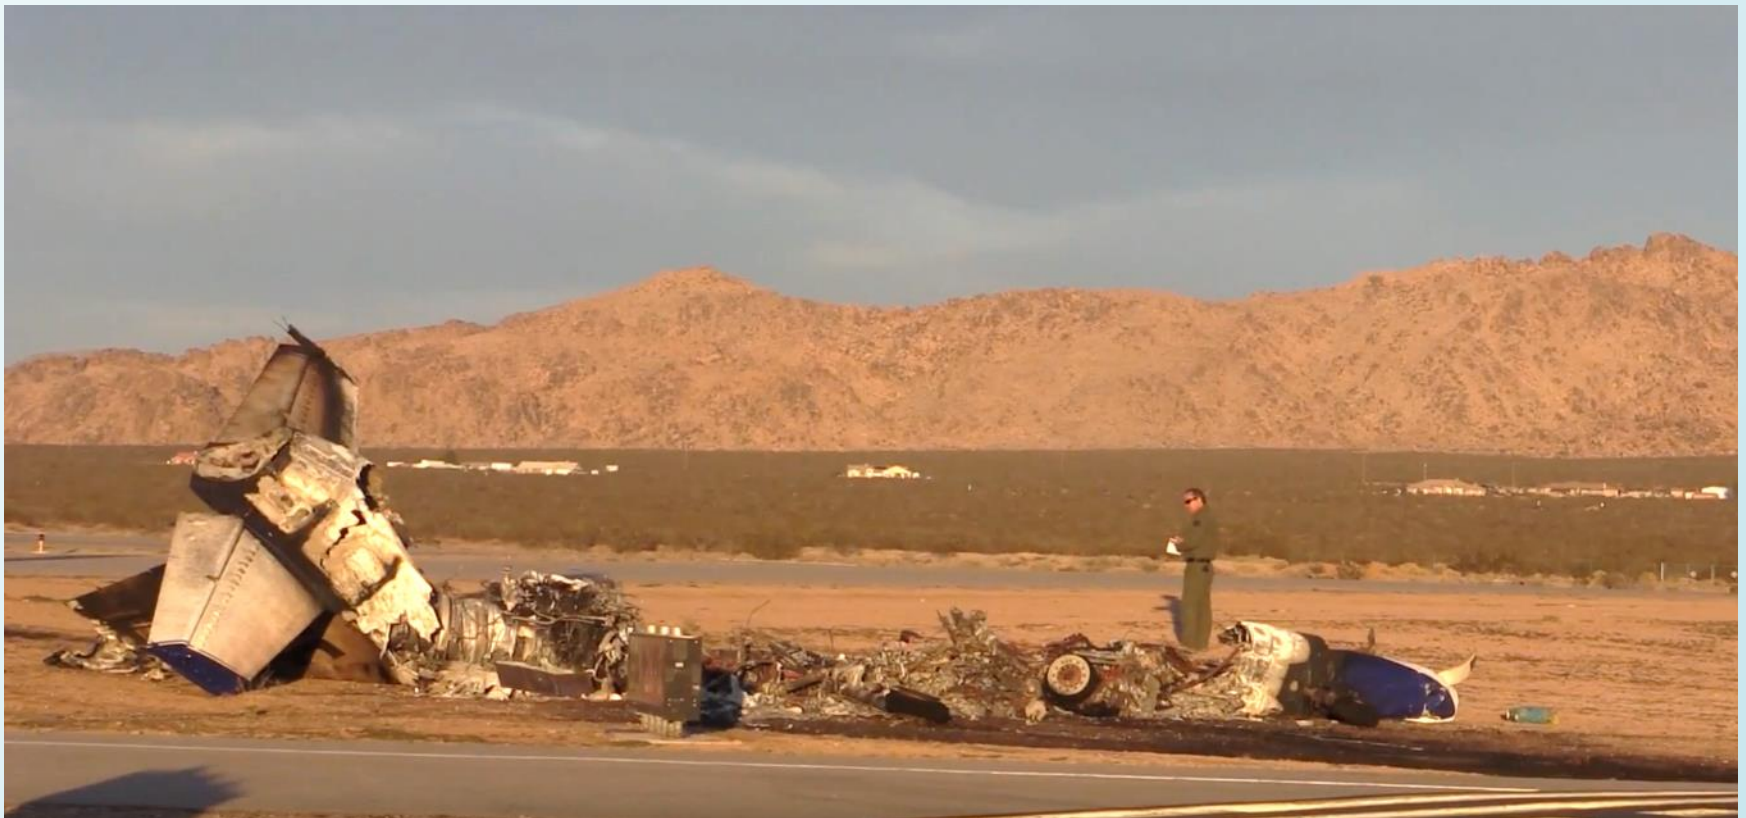
Letecká nehoda L-39C – pokračování:

- Pilot L-39C zamýšlel provést seznamovací let s cestujícím, který měl leteckou kvalifikaci.
- Při vzletu po dosažení cca 100 ft nad RWY došlo podle svědků k vyšlehnutí plamene z motoru. Letoun se při velkém úhlu natažení cca 20° na konci RWY překlopil a narazil do země. Byl zničen následným požárem.
- Oba členové posádky zahynuli.
- Na šetření příčin spolupracuje NTSB s ČR jako Státem projekce a Státem výroby letounu. NTSB na základě ohledání trosek na místě letecké nehody vydal předběžnou zprávu: <http://www.nts.gov/WPR16FA035>.
- V únoru proběhne detailní expertíza motoru AI-25TL.
- Od roku 2013 byl na letounu deaktivován systém katapultáže.

Místo letecké nehody L-39C
