CZ-07-487

ZÁVĚREČNÁ ZPRÁVA

**o odborném zjišťování příčin incidentu
- snížení minima rozstupu mezi Mi-24V a Z 43
v MCTR Přerov
1. 11. 2007**

Praha
prosinec 2007

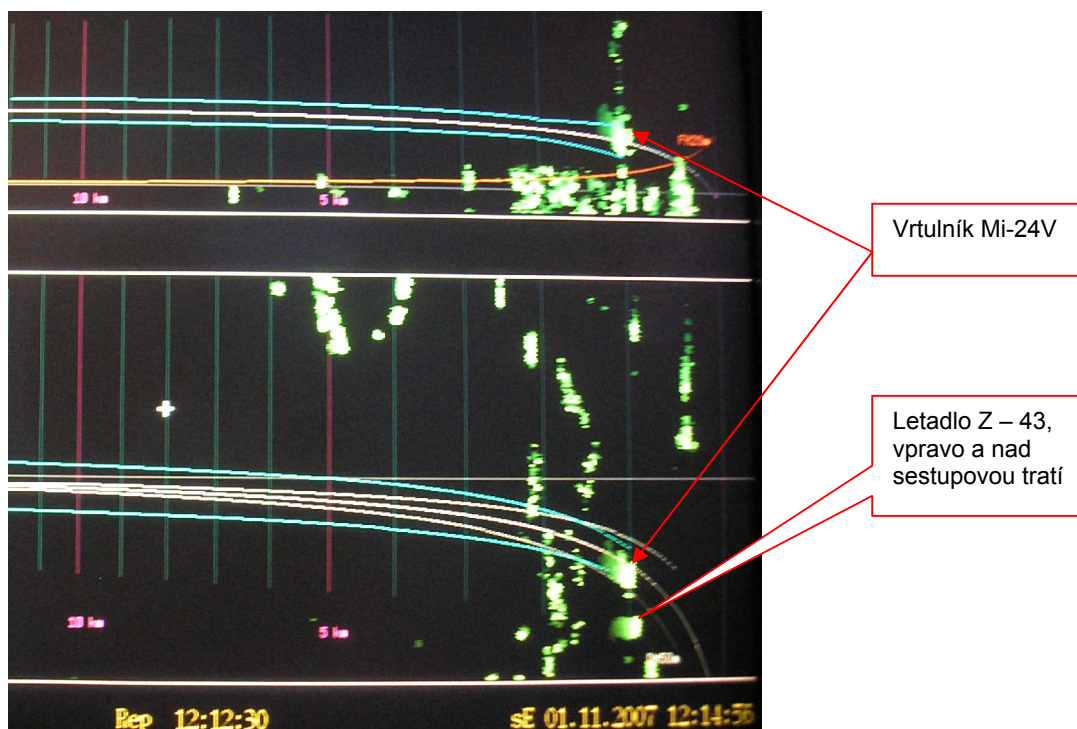
Pro přehrávku radarových dat a radiové / telefonní korespondence na stanovišti LPS Přerov je k dispozici systém záznamu. Záznam dat PAR umožňuje přehrávku radarové situace tak, jak ji viděl (a měl nastavenou) PAR EC. Na záznamu situace bylo letadlo Z 43 detekováno PAR a zobrazeno na obrazovce až ve vzdálenosti asi 1 km od bodu dotyku. V této době byl vertikální rozstup mezi stopou vrtulníku Mi – 24V a stopou letadla Z 43 asi 100 m a dále se zvětšoval.

Zobrazení PAR v čase 12:14:56, vrtulník na vzdálenosti 1 km od bodu dotyku.

Čas	Vrtulník Mi – 24V		Letadlo Z 43		Vzájemný šikmý rozstup [m]
	Výška nad bodem dotyku RWY 06 [m]	Vzdálenost od bodu dotyku RWY 06 [m]	Výška nad bodem dotyku RWY 06 [m]	Vzdálenost od bodu dotyku RWY 06 [m]	
12:14:56	55	1000	175	980	~ 120
12:14:58	52	950	160	870	~ 130
12:14:59	50	920	155	810	~ 150
