## **Porada k rozboru bezpečnosti za 2. čtvrtletí 2013 a pololetí**

## Celkový počet všech hlášených událostí ve 2. čtvrtletí

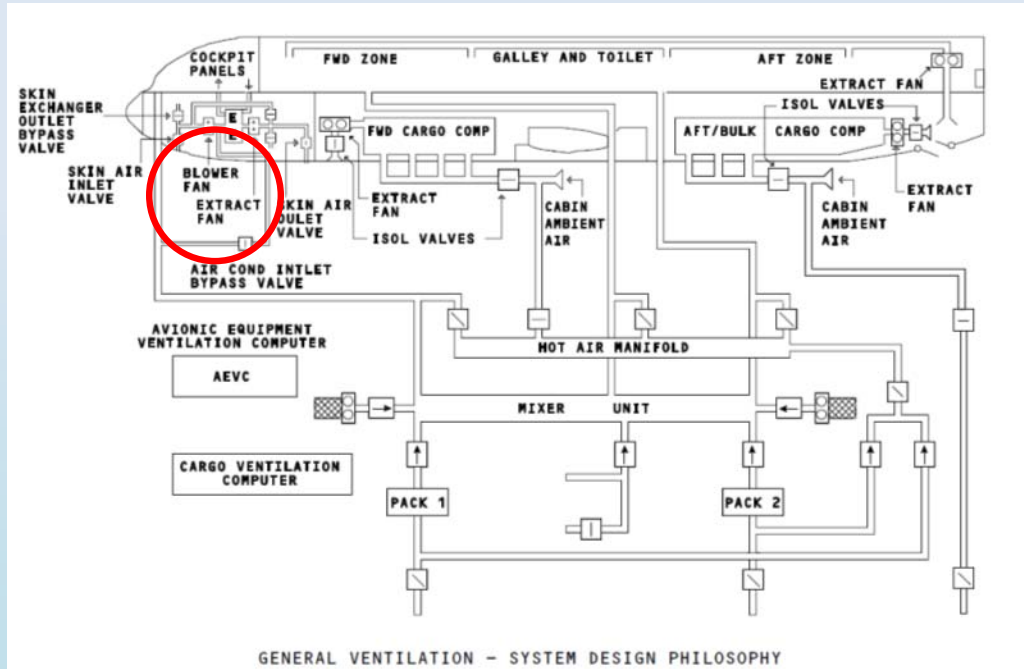
Datum: 16. 4. 2013  
Typ: Airbus A 319  
Místo: LKPR (Praha - Ruzyně)

- ➔ V průběhu pojíždění na vzlet byla zaznamenána signalizace VENT EXTRACT FAULT a výskyt slabého zápachu elektrické instalace v pilotní kabině. Posádka se vrátila zpět na stojánku LKPR.
- ➔ Příčinou události byla technická závada. Byla provedena výměna Blower / Extract Fan.
- ➔ Práce byly ukončeny přezkoušením funkce dle příslušného JIC.

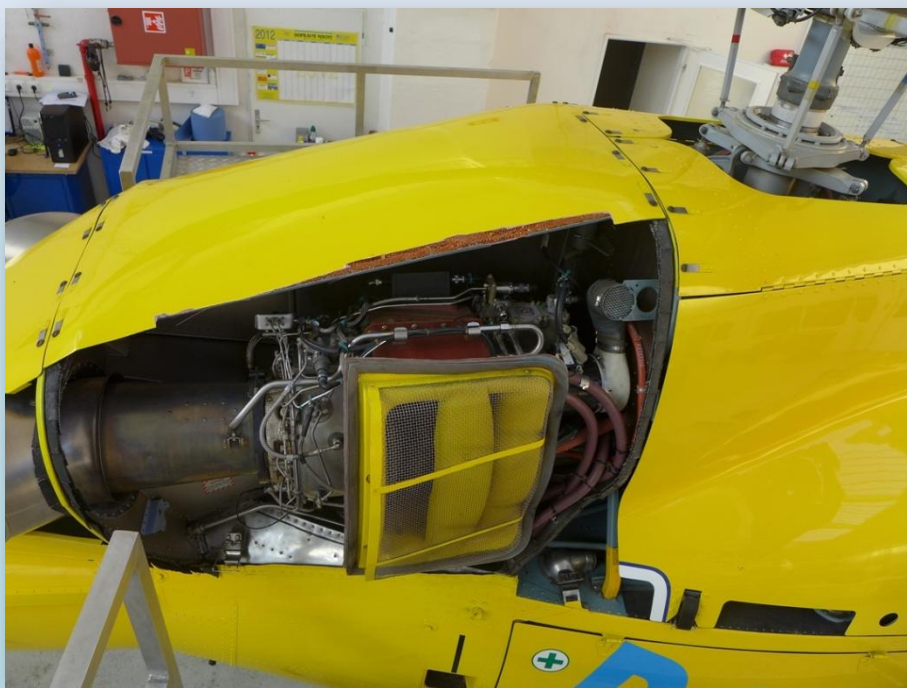
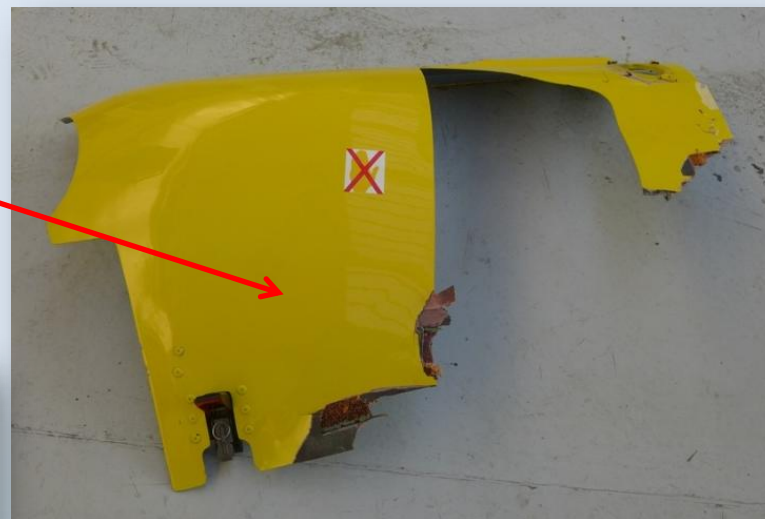
- ➔ Pilot vrtulníku si naplánoval provedení kontroly výkonu motorů za letu. Po provedení předletové prohlídky, jejíž součástí je i otevření motorových krytů a kontrola motorů, spustil motory a spolu s technikem na palubě provedl vzlet. Poté stoupal do pracovní výšky 2000 ft AMSL západně od LKHK rychlostí 80 KIAS.
- ➔ Těsně před dosažením výšky 2000 ft AMSL pocítil silné vibrace celého vrtulníku, které následně po jednom tupém úderu ustaly.
- ➔ Pilot na vzniklou situaci reagoval okamžitým snížením rychlosti na 65 KIAS a přechodem do klesání. Poté se vrátil zpět na místo vzletu a bezpečně přistál.

poškozený kryt pravého motoru

- ➔ Vnější prohlídkou vrtulníku byl zjištěn chybějící kryt pravého motoru a dále byla zjištěna poškození střední části krytu motorů, všech listů rotoru a svislého stabilizátoru.
- ➔ Šetřením bylo zjištěno, že po uzavření motorového krytu byl sice zadní zámek na krytu uzamčen a zajištěn, ale mimo oko zámku, tudíž nebyl ve správné poloze zabraňující uvolnění krytu. Přední zámek nalezen nebyl.

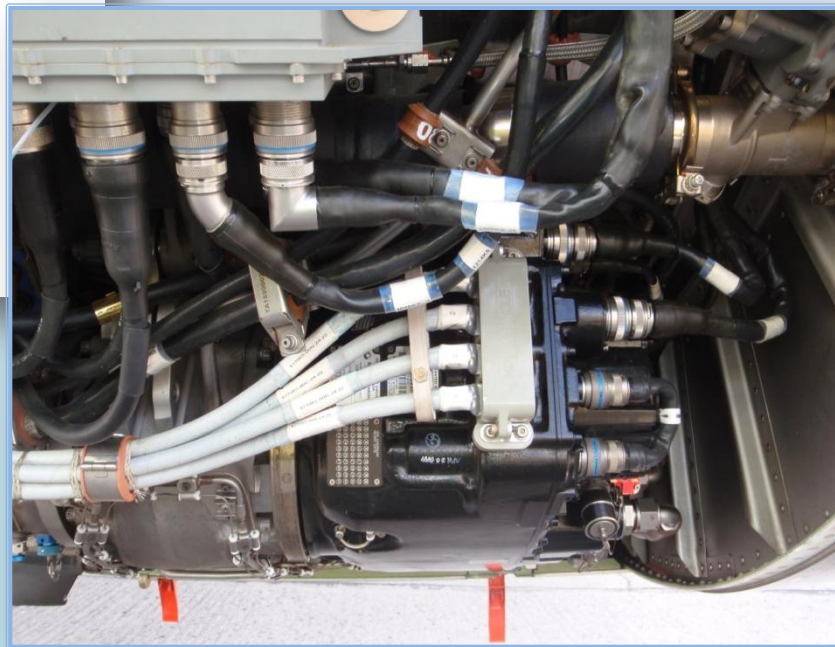
- ➔ V průběhu pojiždění letadla A319 k vzletu z EKCH zaznamenala posádka signalizaci IDG2 LOW OIL PRESS.
- ➔ Letadlo bylo uvolněno k provedení letu do LKPR dle MEL 24-22-01A.
- ➔ Příčinou události byla technická závada.
- ➔ Dne 10. května 2013 byla provedena výměna IDG2 dle MEL 24-21-00 a příslušná položka MEL byla zrušena.

vadný IDG  
Integrated Drive Generator

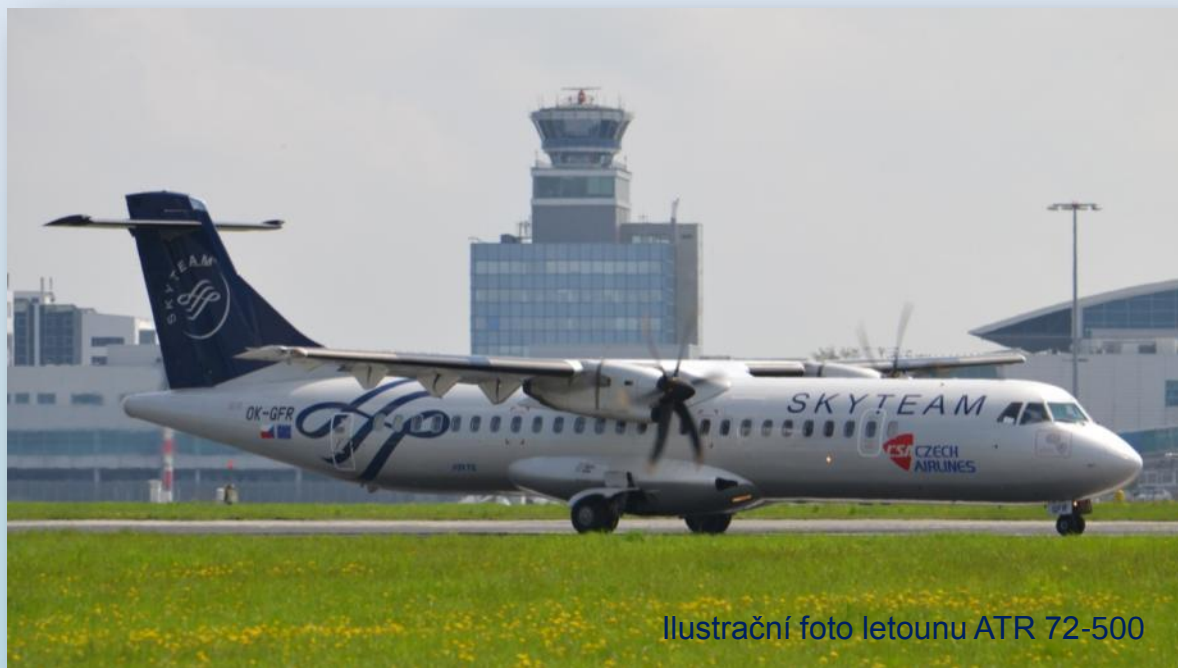
- Posádka spouštěla motor č.1 až během pojíždění na vzlet. Po opakovaných pokusech se nepodařilo motor spustit, následoval návrat na stojánku. Let byl zrušen.
- Jednalo se o technickou závadu. Do LHBP byli vysláni technici CSAT.
- Vyměnili Half Effect Sensor, Start Contactor 1KG, DC Starter/Generator ENG1 a ovládací panel 27VU v pilotní kabině.
- Práce byly zakončeny motorovou zkouškou a letoun byl uvolněn do provozu.

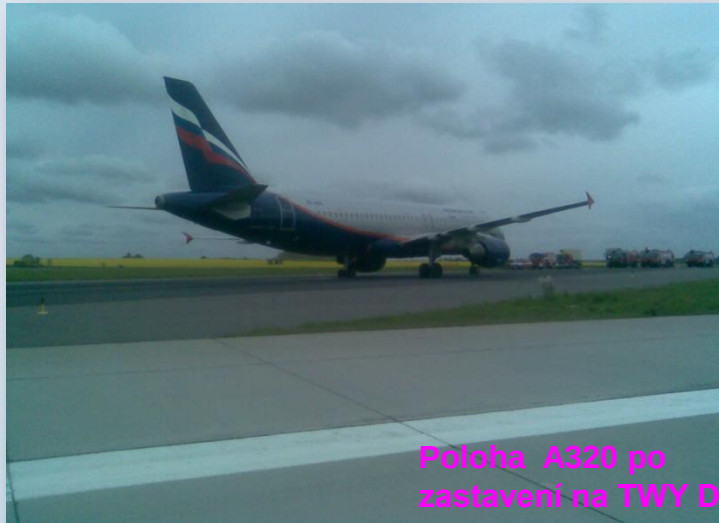
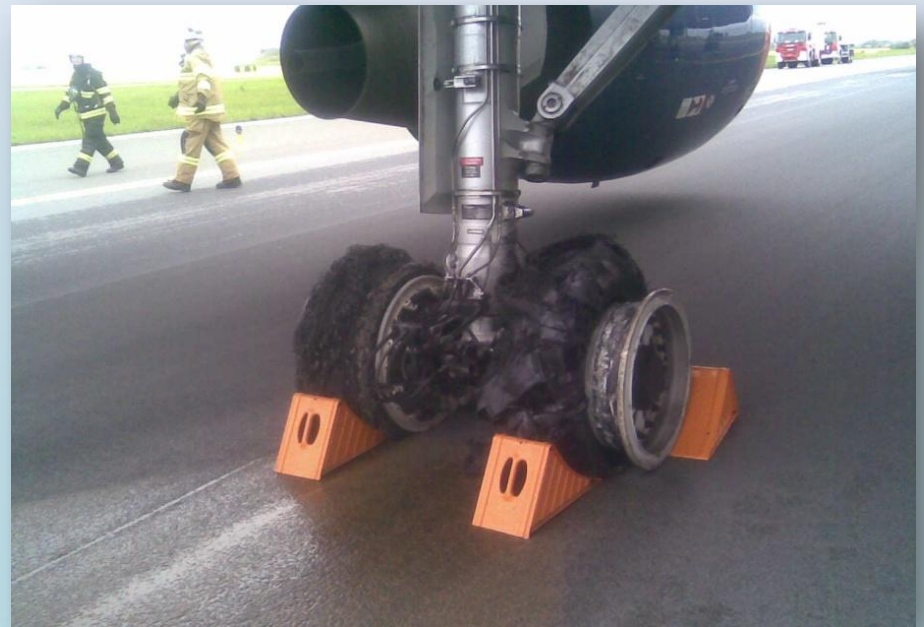
- ➔ Po přistání letounu zahraničního provozovatele na RWY 24 a uvolnění na TWY D pilot v 14:44 UTC požádal o kontrolu podvozku. ACFT se nacházel v ochranném pásmu RWY 06/24.
- ➔ Velitel zásahu zjistil destrukci pneumatik levé podvozkové nohy.
- ➔ ACFT byl odtažen do bezpečné vzdálenosti.
- ➔ CPT požádal o vyložení cestujících.
- ➔ Provoz letiště při kontrole našel na RWY zbytky poškozených pneumatik a poškozené světlo.
- ➔ Letiště bylo uzavřeno do 15:47 UTC.

Událost byla z hlediska závažnosti, v souladu s ANNEX 13 ATTACHMENT C, hodnocena jako Incident.

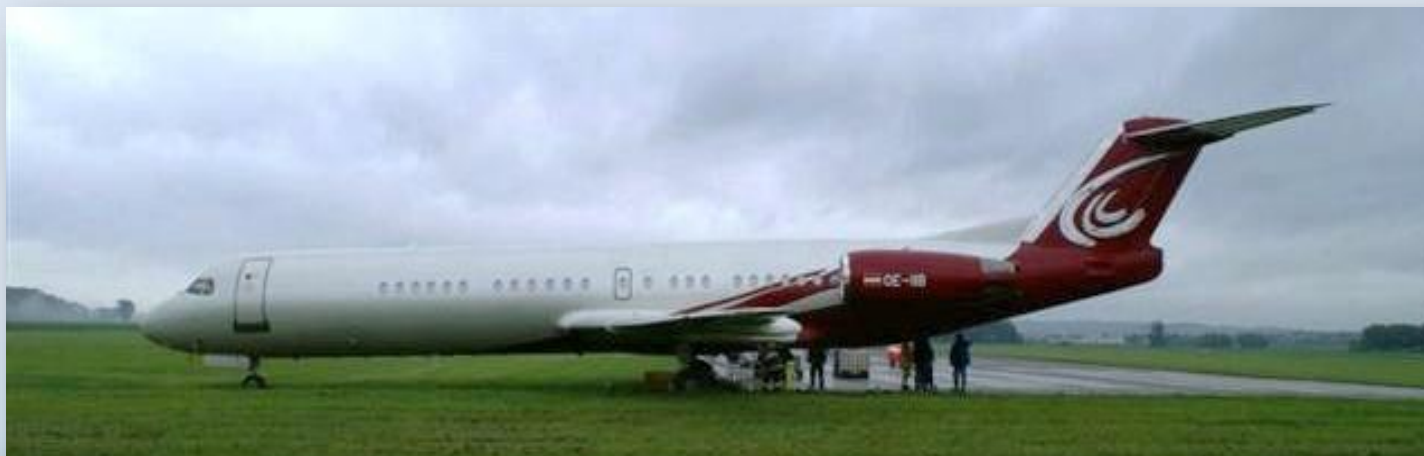
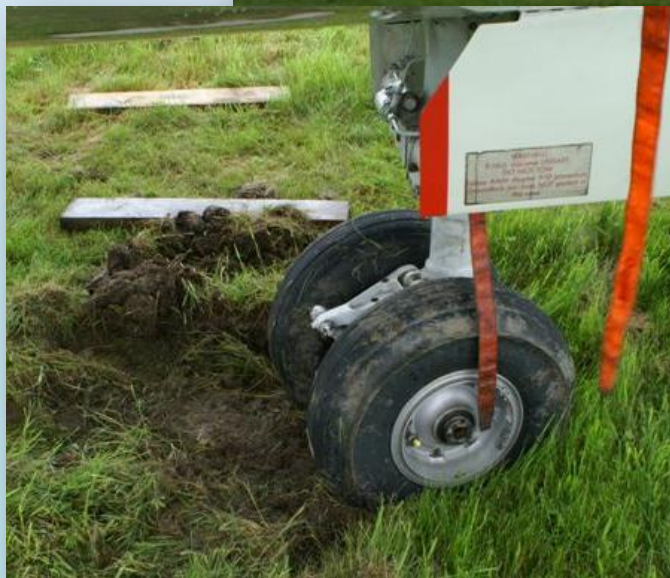
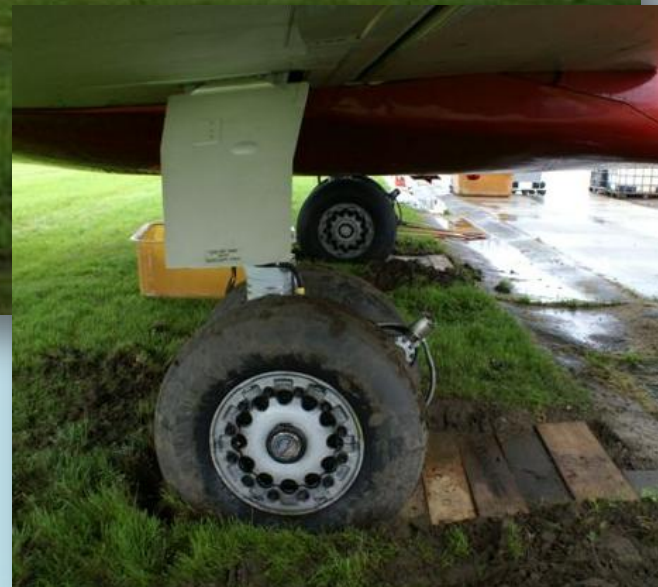
- ➔ Letadlo zahraničního provozovatele Fokker F100 se po přistání otáčelo na konci RWY 03C k pojíždění zpět po dráze k terminálu. Letoun vyjel za okraj zpevněného pásu do trávy.
- ➔ Při pohybu došlo k zapadnutí kol do rozmoklého povrchu a malému poškození natáčecího mechanismu předního podvozku.
- ➔ Ke zranění posádky ani cestujících nedošlo.

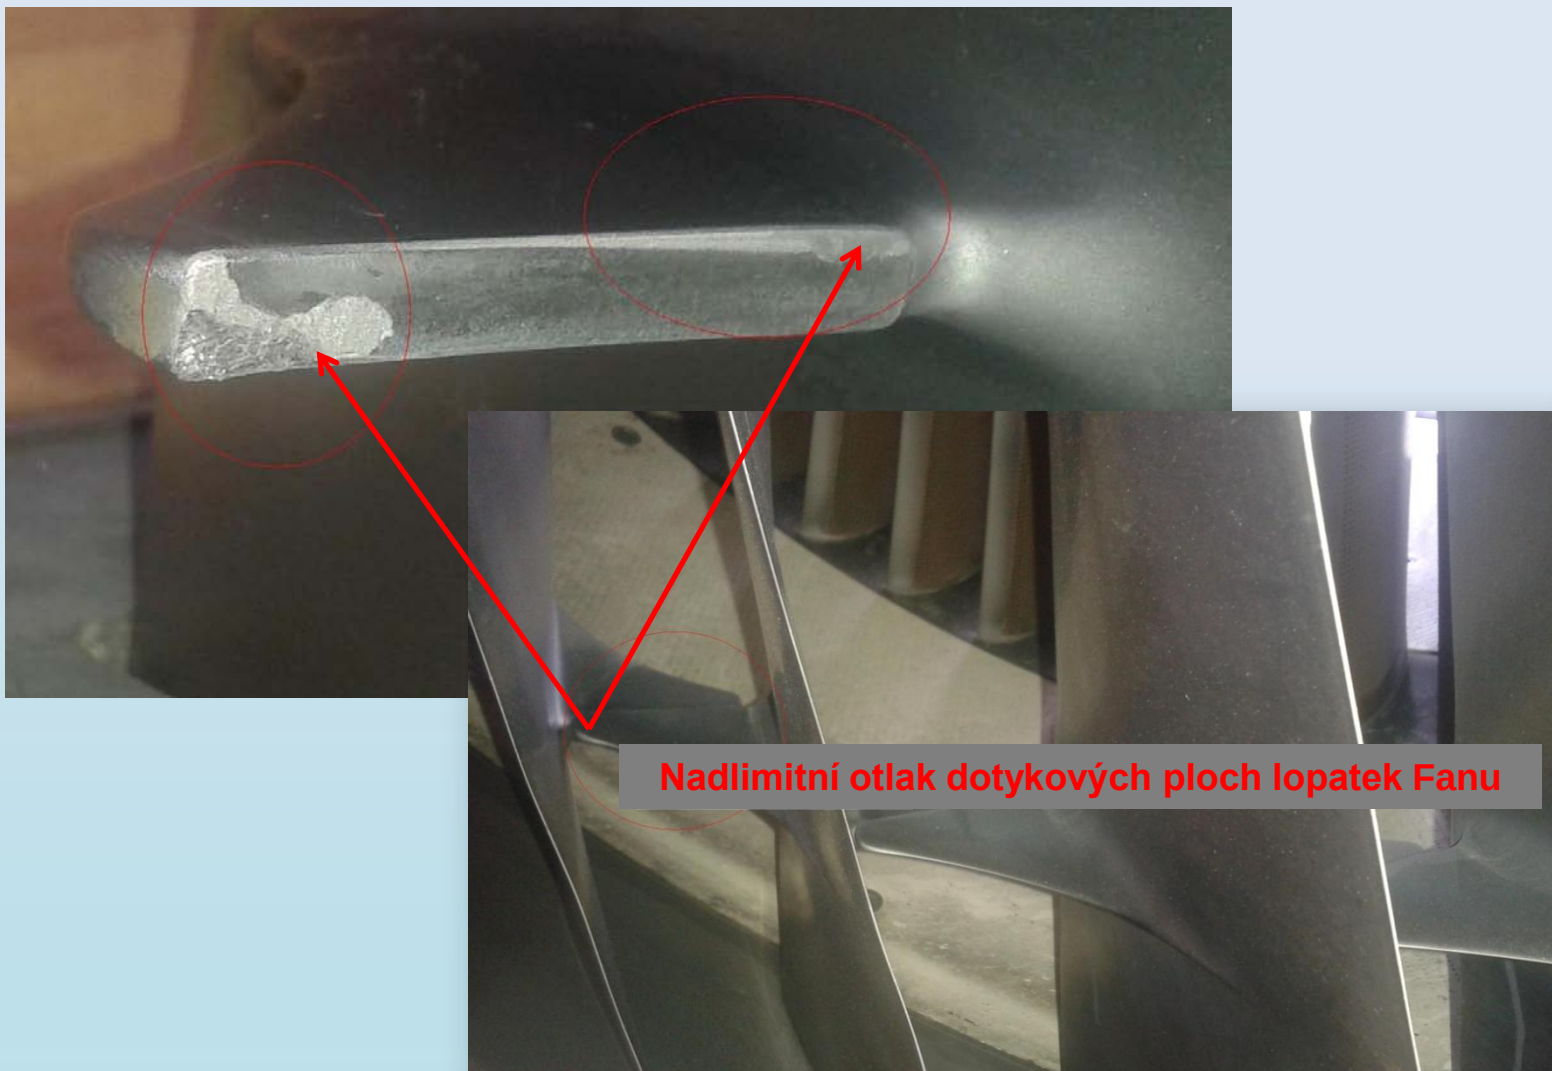
- ➔ Po vzletu letadla z LKPR a nasazení na trať do Egypta, pilot zaznamenal změnu zvuku a zvýšenou úroveň vibrací na motoru č.1.
- ➔ Po stažení otáček na režim pro stoupání (CLB) byla hodnota vibrací normální. Po dosažení FL 240 došlo k přechodnému zvýšení vibrací motoru a pilot požádal o návrat zpět do Prahy. V průběhu návratu nebyl nikdo z cestujících a posádky zraněn.
- ➔ Po přistání bylo zjištěno poškození lopatek FANu na motoru č. 1. (nadlimitní otlačení dotykových ploch) a biologické stopy po střetu s ptákem, který pilot nezaznamenal (ke střetu došlo v nočních hodinách).

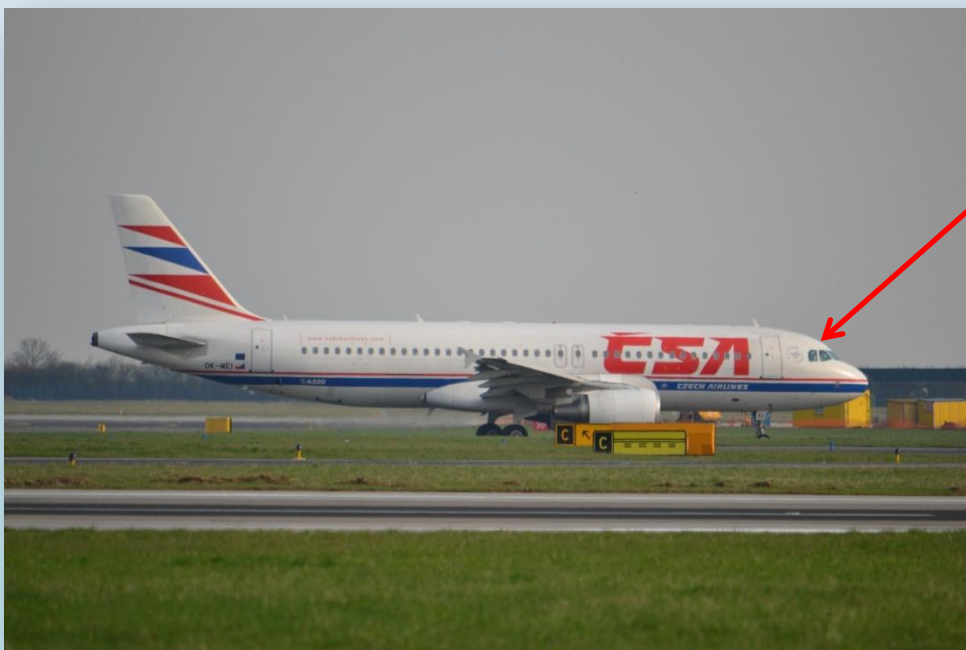
- ➔ V průběhu vzletu letadla A320 z LKPR zaznamenala posádka signalizaci ECAM – HYD Y ENG 2 PUMP LO PR a současně na stropním panelu 40 VU HYD.
- ➔ Vzlet byl přerušen při rychlosti CAS 75 kt a letadlo se vrátilo zpět na stojánku.
- ➔ Šetřením bylo zjištěno, že letadlo bylo na linku nasazeno po provedení pravidelné údržby (C Check). V rámci této revize nebyly správně provedeny práce na údržbě žluté větve hydraulického systému.
- ➔ Příčinou události byl lidský činitel v technické údržbě.
- ➔ Obnovení správné funkce systému bylo provedeno dle příslušných částí Maintenance Manual.

signalizace závady  
na stropním panelu 40 VU HYD

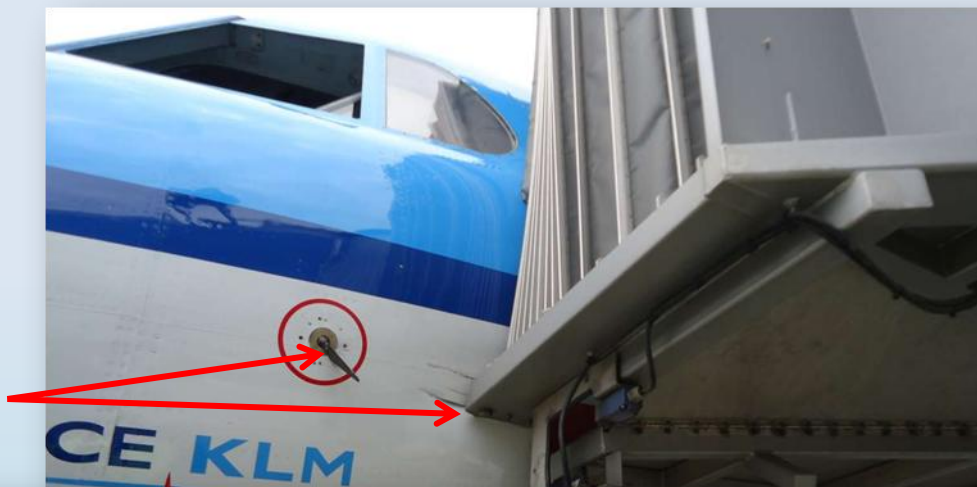
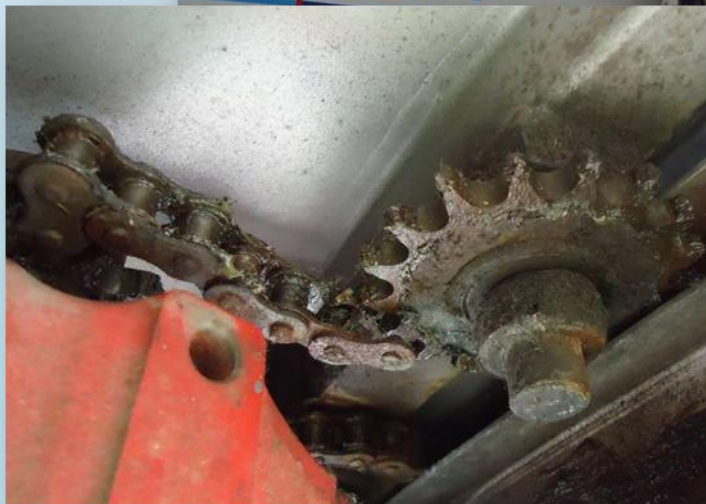
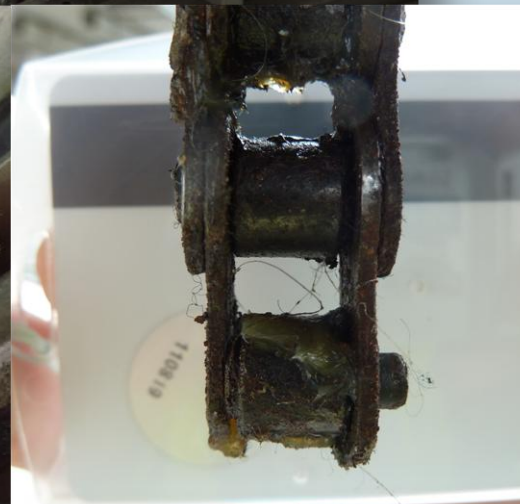
- ➔ Při přistavování nástupního mostu C9 k letadlu bylo potřeba most dorovnat.
- ➔ V tom okamžiku se přetrhnul vodící řetěz kabiny a most levým okrajem zasáhl trup letadla.
- ➔ Vlivem nárazu došlo k proražení trupu letadla.
- ➔ Příčinou byla technická závada mostu – přetržení vodícího řetězu.

Poškození trupu a  
snímače okrajem  
nástupního mostu

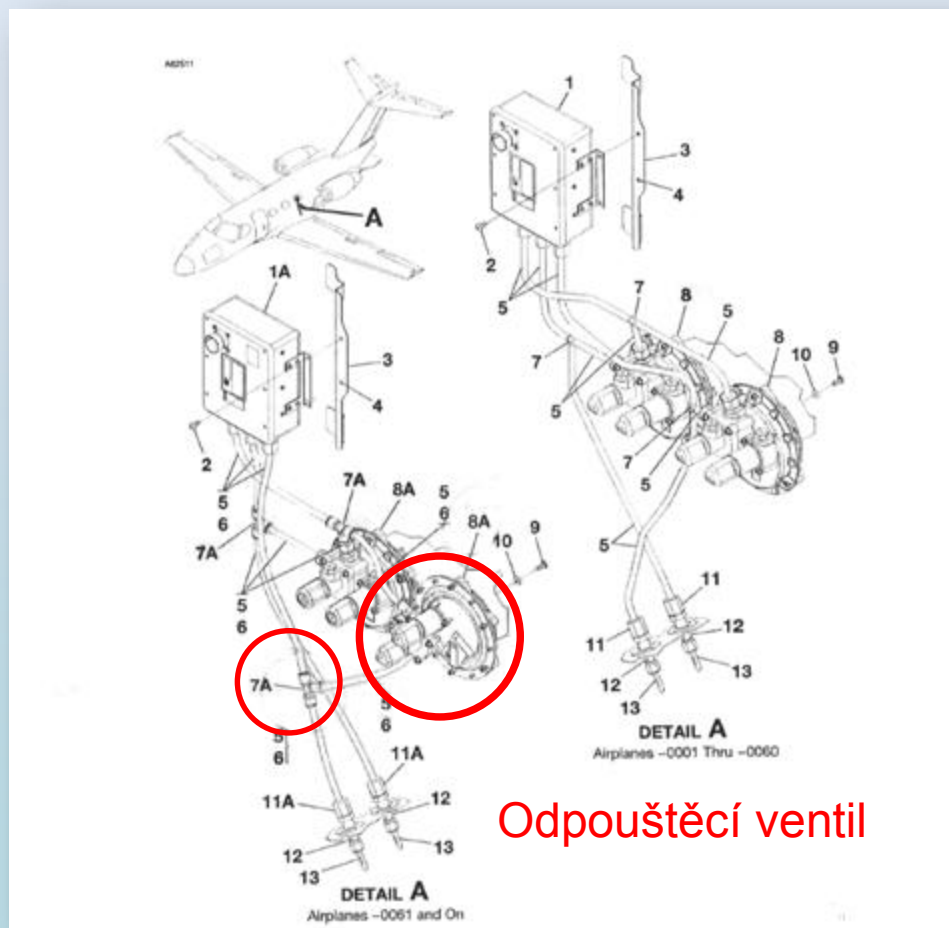
- Pilot letounu hlásil po přeladění na sektor ACC Praha poruchu přetlakového systému.
- Požádal o návrat na LKPR bez jakékoliv asistence.
- Z důvodu vyšší hmotnosti letounu na přistání požádal o vyčkání v prostoru.
- Při kontrole letounu byla objevena technická závada na jednom ze dvou odpouštěcích ventilů.
- Vadný díl byl vyměněn a letoun byl uvolněn do provozu.

Odpouštěcí ventil

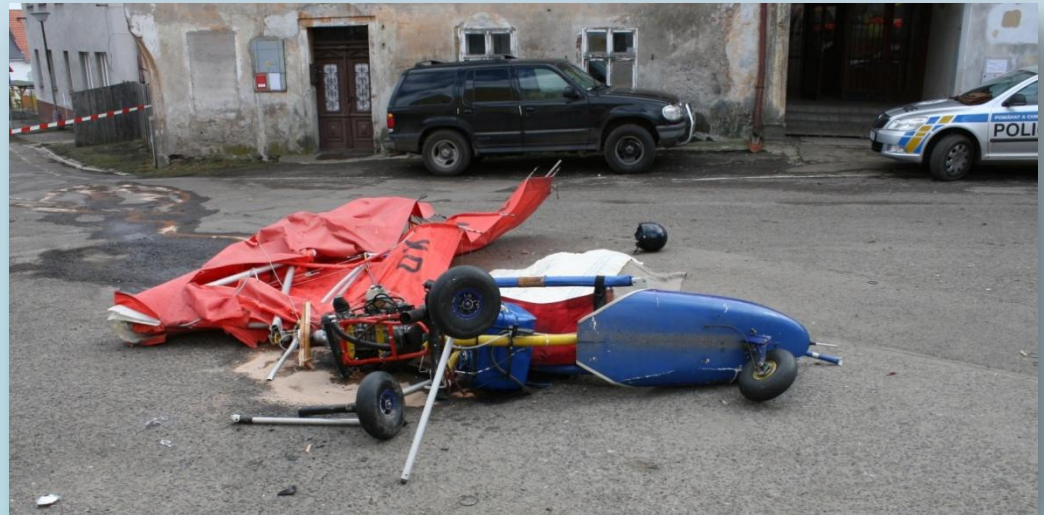
- ➔ Pilot při letecké nehodě utrpěl smrtelná zranění, MZK byl nárazem do země zcela zničen.
- ➔ Příčinou letecké nehody bylo rozpojení závěsu spojujícího křídlo a podvozek MZK způsobené ztrátou příčného nosného čepu za letu.
- ➔ Závěrečná zpráva je zveřejněna na [www.uzpln.cz](http://www.uzpln.cz).

Trosky motorového  
závěsného kluzáku

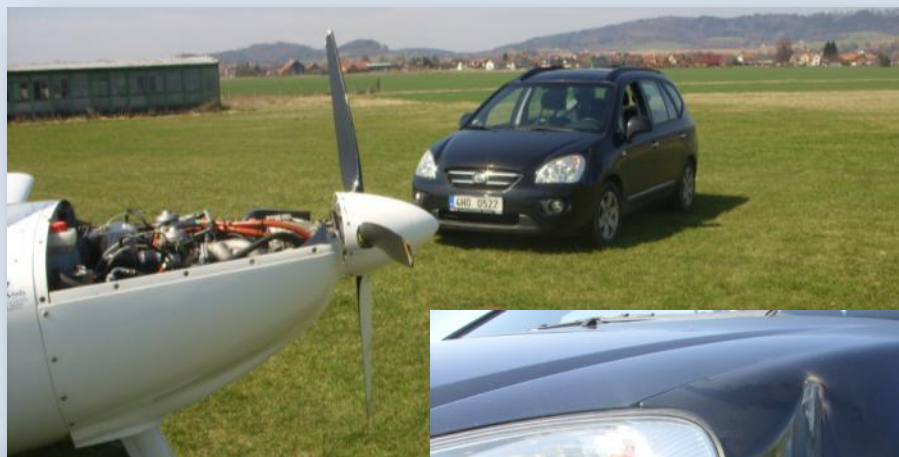
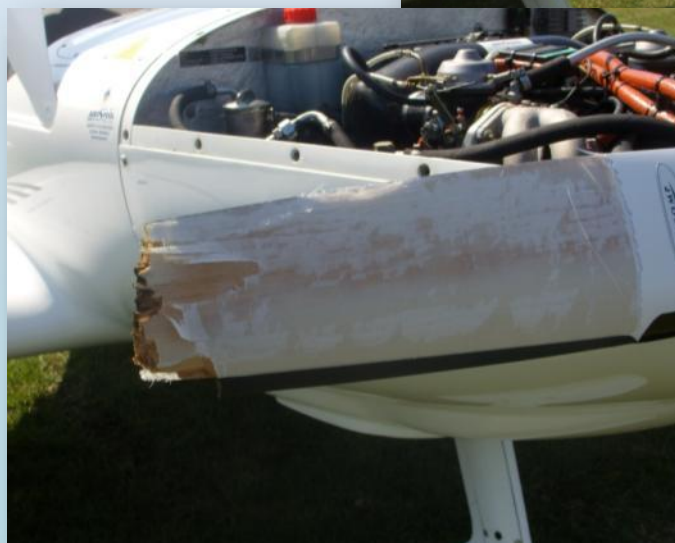
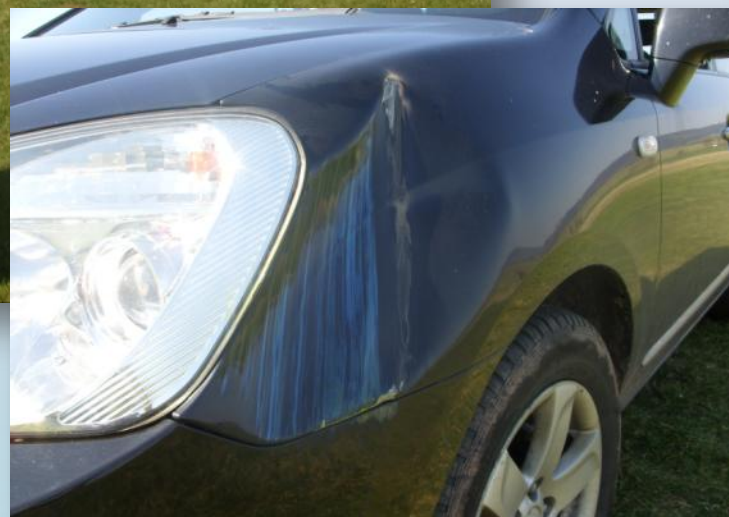
- ➔ Při pokusu o nastartování UL letounu bylo zjištěno, že je vybitá baterie. Proto se pilot-instruktor rozhodl nastartovat motor pomocí kabelů připojených k osobnímu vozidlu.
- ➔ Pod kola letounu nebyly vloženy klíny, letoun byl zabrzděn pouze parkovací brzdou.
- ➔ Po spuštění motoru došlo k pohybu UL letounu dopředu a nárazu levé poloviny křídla do pravého blatníku vozidla. UL letoun se otočil kolem opřené poloviny křídla a následně narazil vrtulí do levého blatníku vozidla.
- ➔ Ke zranění osob nedošlo.

Poškození UL letounu a vozidla

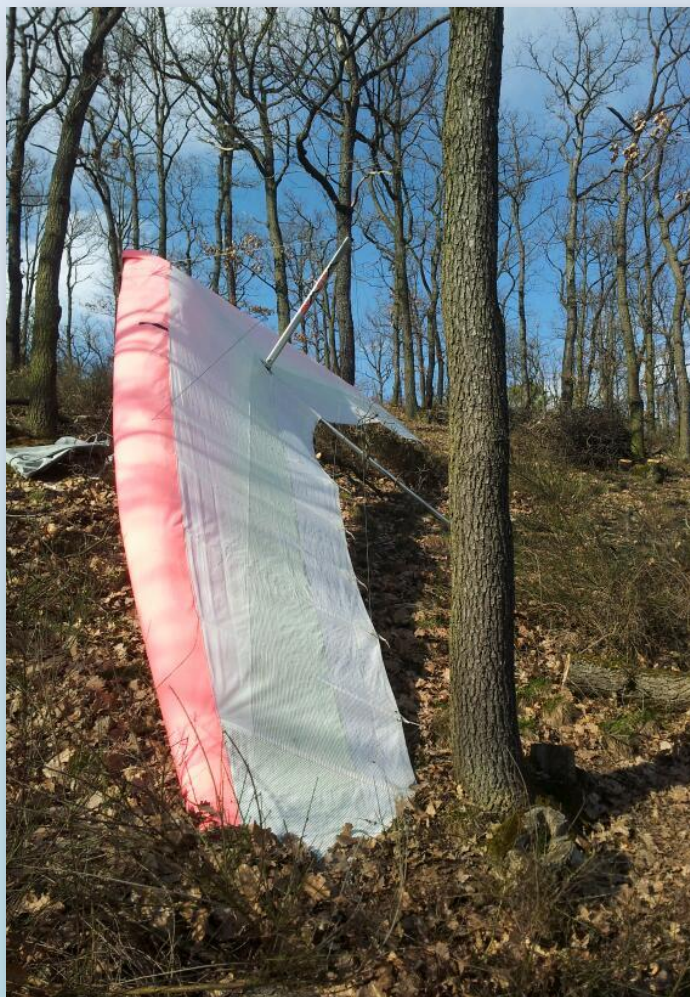
- ➔ Pilot při prvním letu po zimní přestávce svahoval na terénu „Staňkovka“. Po cca 15 minutách letu podstatně zeslábnul vítr.
- ➔ Pilot se pokusil efektivněji využít svahové proudění tím, že se ještě více přiblížil ke svahu.
- ➔ Neodhadl ale správně svoji vzdálenost od svahu, podcenil prodlevu řízení závěsného kluzáku při rychlosti minimálního opadání a zachytil o vrcholky stromů.
- ➔ Při pádu na zem utrpěl lehká zranění.
- ➔ Závěsný kluzák byl nárazem do stromů a dopadem na zem vážně poškozen.

Místo nárazu ZK do  
stromů a dopadu na zem

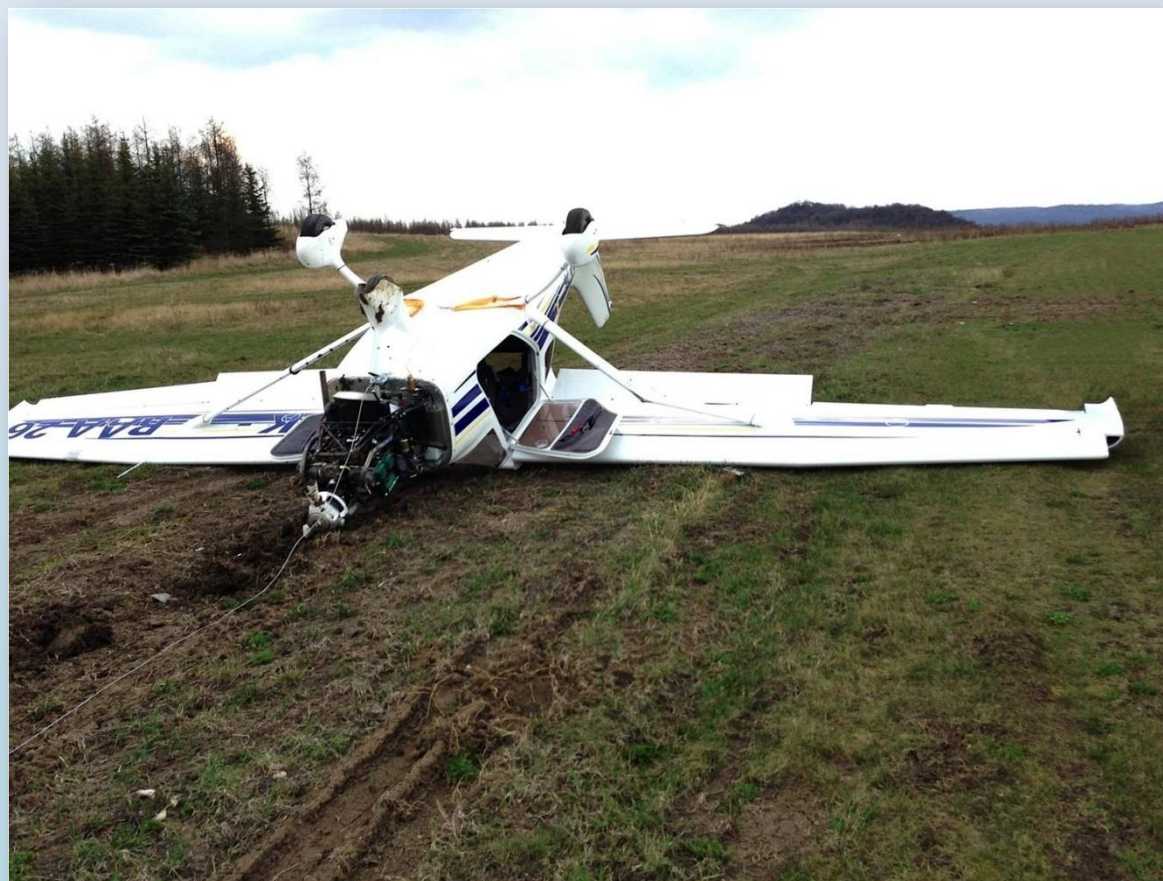
- ➔ Pilot se rozhodl na UL letounu seřídít nastavení vrtule. Po ukončení prací chtěl správnost seřízení prověřit. Zkontroloval prostor na asfaltové stojánce před hangárem na přítomnost překážek a UL letoun nasměroval do volného prostoru.
- ➔ Hned po spuštění se motor dostal do vysokých otáček a UL letoun se rozjel, sjel do rozmoklého měkkého terénu a převrátil se na „záda“.
- ➔ Pilotovi se nepodařilo ubrzdit UL letoun i přesto, že stáhnul plyn a vypnul zapalování.
- ➔ Příčinou události, při které došlo k rozjetí UL letounu bylo nesprávné nastavení plynové páky před spuštěním motoru a nezaložení klínů pod kola.

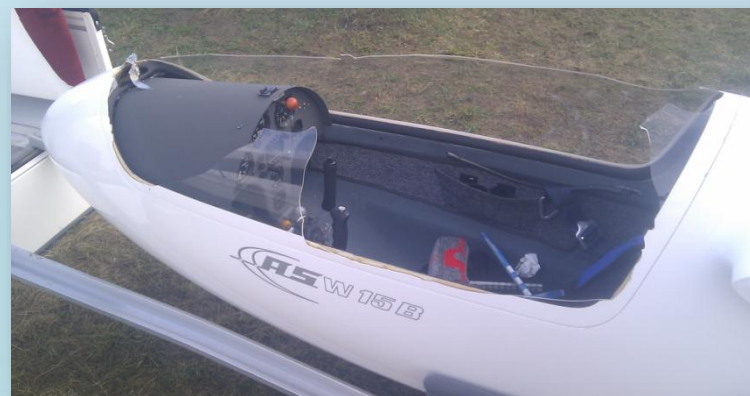
- ➔ Piloti kluzáků se zúčastnili soutěže AZ CUP 2013. Při letu během soutěžní disciplíny se kluzáky srazily, tak že Standard Cirrus (OG) během klouzání cca v 826 m AGL narazil shora do ASW-15B (LA) a rozbil překryt jeho kabiny.
- ➔ ASW-15B byl po srážce říditelný. Pilot ASW-15B nebyl zraněn a přistál do terénu. Standard Cirrus nebyl poškozen a jeho pilot pokračoval v dalším letu a přistál na LKZB.

Rozbitý překryt kabiny ASW-15B

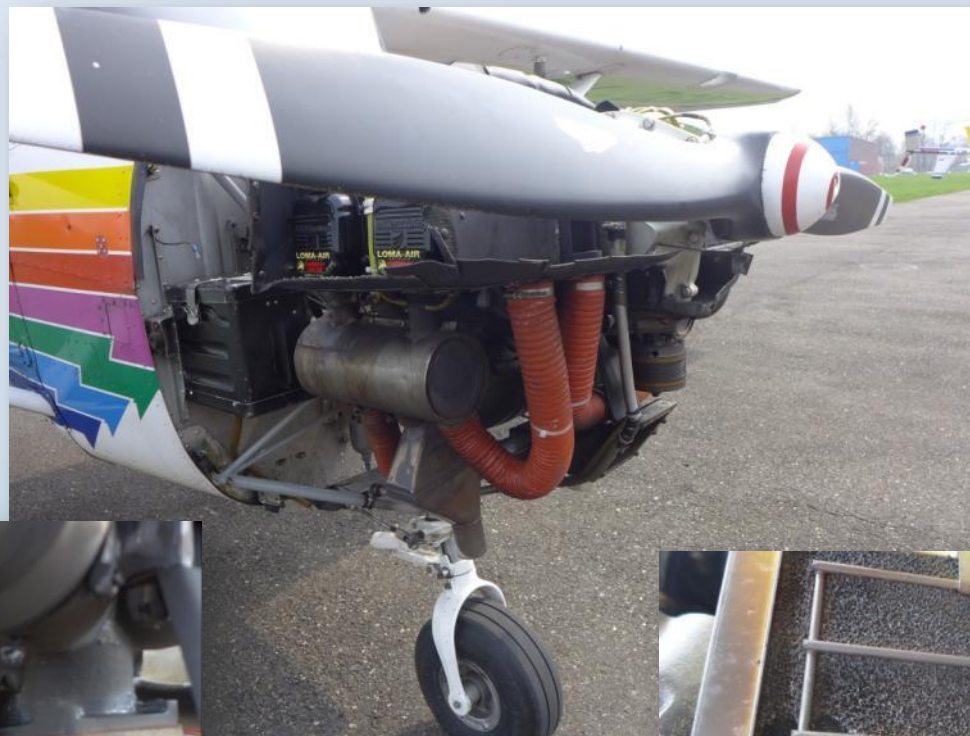
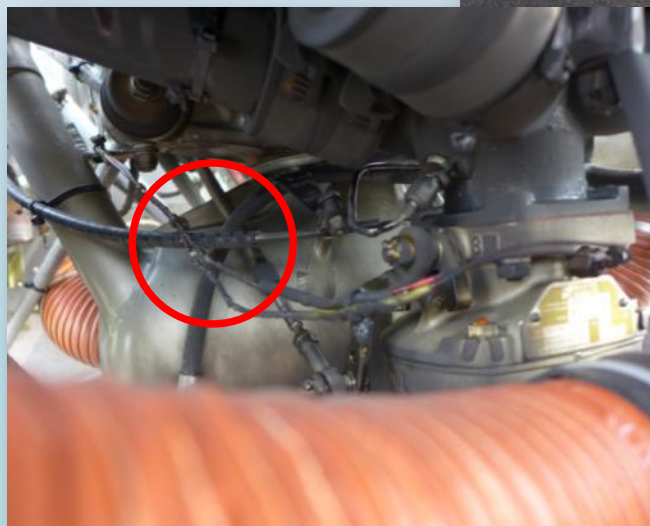
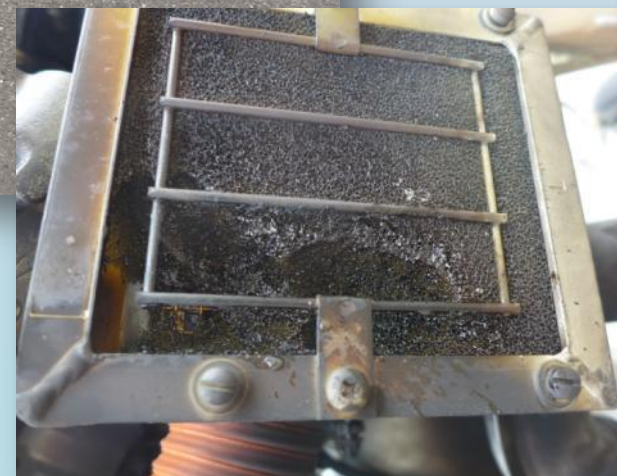
- ➔ Pilot na letounu po ukončení předletové přípravy prováděl startování motoru.
- ➔ Během opakovaného startování (4 pokusy) technik zpozoroval kouř z motoru, následně vyšlehly plameny a motor začal hořet.
- ➔ Technik požár uhasil během cca 3 sekund.
- ➔ Při požáru byl na letounu poškozen filtr a kabeláž v prostoru karburátoru motoru.

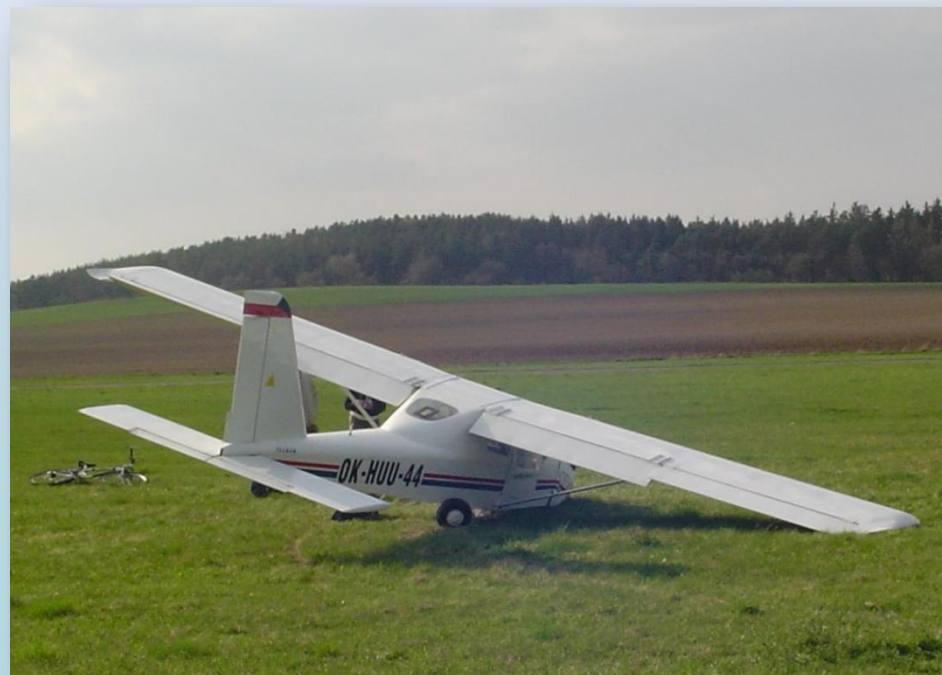
- Žákyně prováděla let po okruhu. Před dosednutím ve výšce 5 m nad zemí byl UL ovlivněn termickým poryvem.
- Následoval pád UL, při kterém narazil přídíl do zpevněné RWY.
- Letoun pokračoval ve výběhu mimo RWY, kde se zastavil.
- Poškozen podvozek, vrtule, motorové lože.
- Pilotka nezraněna.

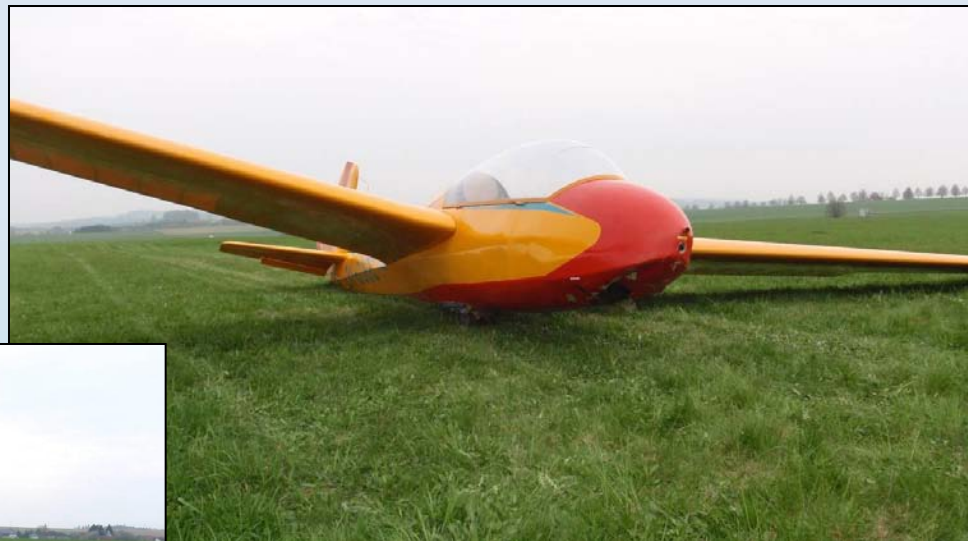
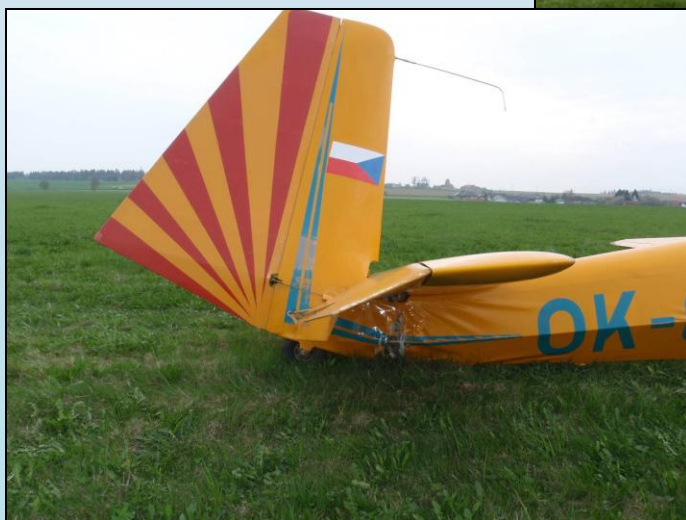
- ➔ Instruktor při vzletu navijákem zjistil, že v přechodovém oblouku rychlost mírně klesá. Reagoval plynulým zmenšením úhlu stoupání. Kluzák se překlopil do strmého sestupného letu.
- ➔ Malá výška nestačila na vyrovnaní a kluzák předí narazil do země. Při nárazu došlo k vážnému poškození kluzáku. Posádka nebyla zraněna.
- ➔ Pravděpodobnou příčinou letecké nehody byla ztráta rychlosti kluzáku bezprostředně po odpoutání, jako důsledek pozdní reakce instruktora na snížení tahu navijáku; po této ztrátě rychlosti výška nepostačovala na vybrání.
- ➔ Závěrečná zpráva je zveřejněna na [www.uzpln.cz](http://www.uzpln.cz).

Poškození trupu kluzáku

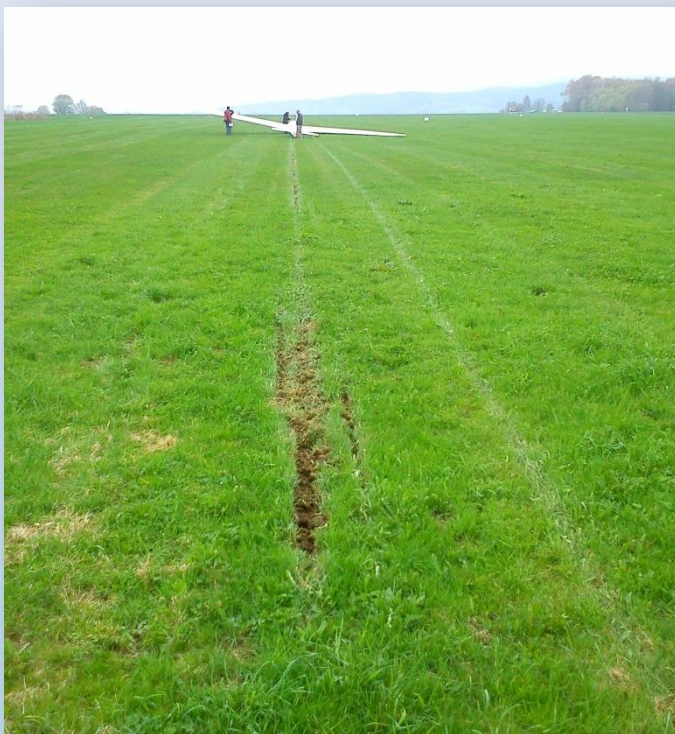
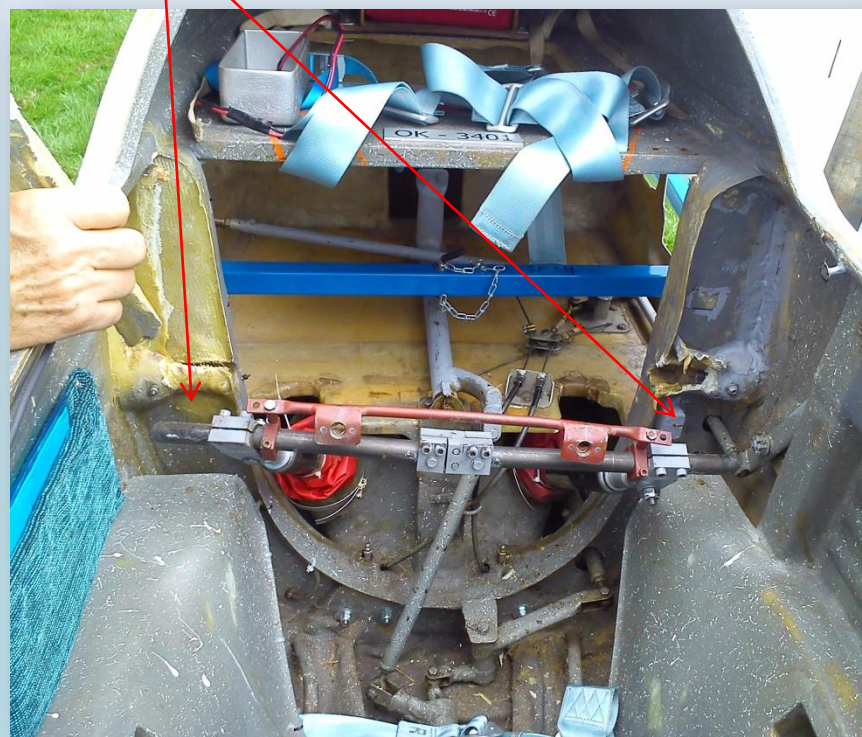
- ➔ Pilotní žákyně při samostatném výcvikovém letu provedla chybně opravu vysokého vyrovnání.
- ➔ Při tvrdém přistání na hlavní kolo podvozku došlo k poškození konstrukce uchycení podvozku v trupu kluzáku. Žákyně nebyla zraněna.
- ➔ Prudký náraz hlavního kola do země vytrhl konstrukci uchycení hlavního podvozku ze sklolaminátové přepážky v trupu.
- ➔ Pravděpodobnou příčinou letecké nehody byl chybná oprava vysokého vyrovnání.
- ➔ Závěrečná zpráva je zveřejněna na [www.uzpln.cz](http://www.uzpln.cz).

Vytržená konstrukce hlavního podvozku

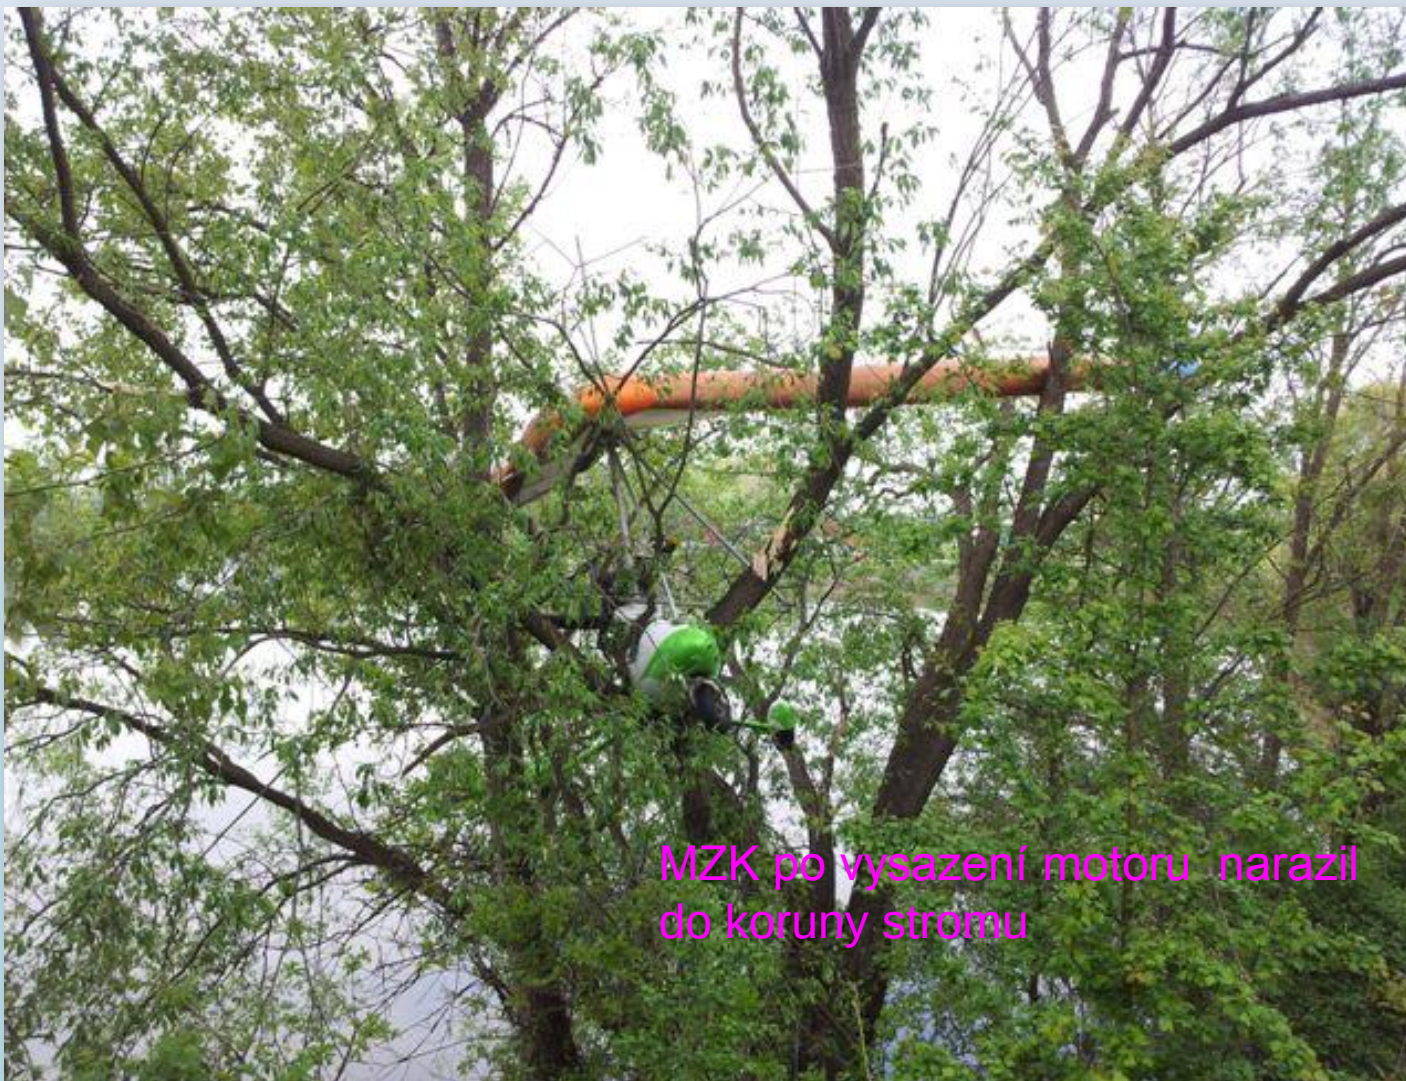
- ➔ Při vzletu motorového závěsného kluzáku z neveřejné plochy SLZ došlo po nepravidelném chodu motoru k jeho vysazení.
- ➔ Pilot se levou zatačkou snažil vyhnout pádu do vody, ale vzhledem k malé výšce se mu nepodařilo doletět na plochu SLZ a kluzák narazil do stromu na břehu vodní plochy. Došlo k poškození potahu a konstrukce kluzáku, pilot nebyl zraněn.
- ➔ Při technické prohlídce kluzáku po nehodě bylo zjištěno, že elektrické palivové čerpadlo nedává potřebné množství paliva do karburátoru a na výstupu má velmi malý, téměř nulový tlak. Bylo namontováno do palivového systému před 19 lety. Čerpadlo bylo rozebráno a nebyla zjištěna zjevná porucha.

MZK po vysazení motoru narazil  
do koruny stromu

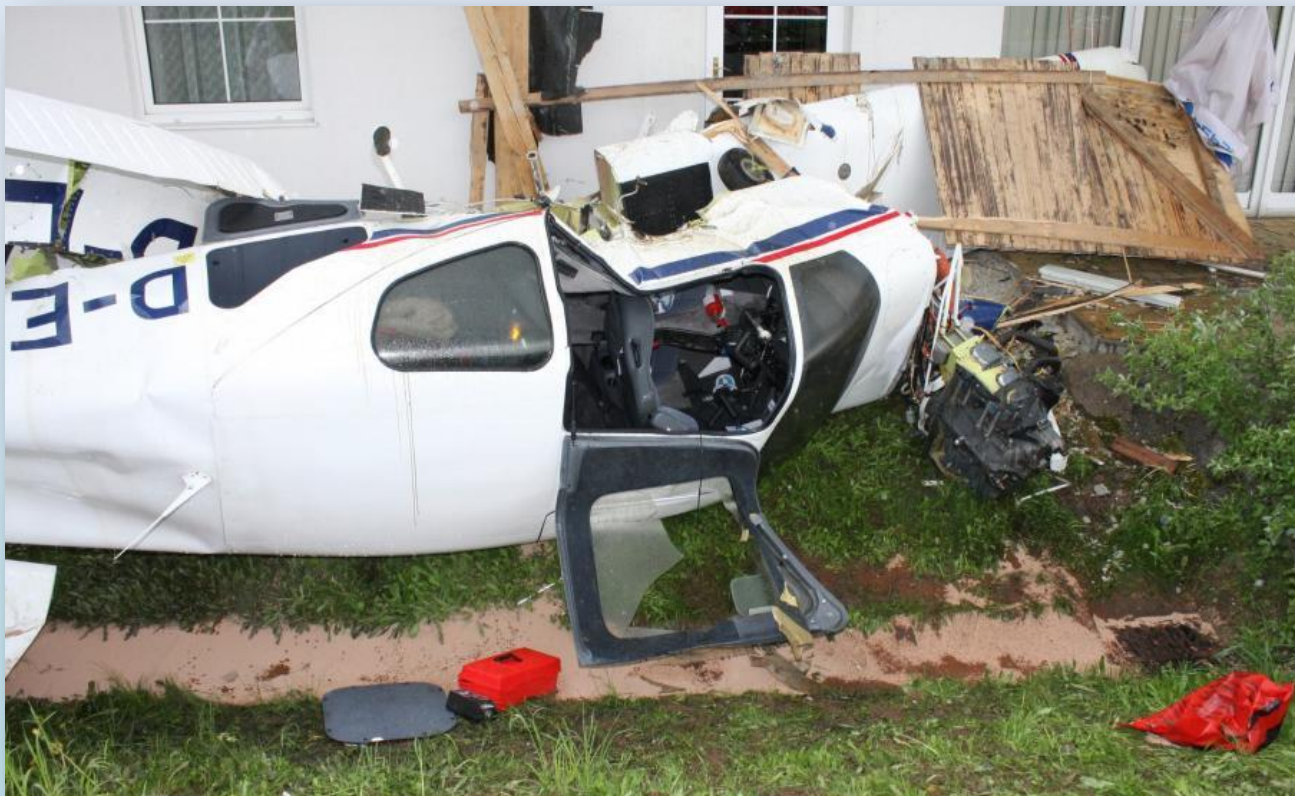
- ➔ Po odpoutání letoun pokračoval v pravém náklonu, ale nenabral potřebnou rychlost pro stoupání do výšky nad překážkami za letištěm.
- ➔ Ve vzdálenosti cca 13 m od budovy sportovně relaxačního centra TEDEC došlo ke kontaktu konce okrajového oblouku pravého křídla s povrchem komunikace a následně ve výšce 4 m nad zemí k čelnímu nárazu letounu do střešní obytné nástavby budovy TEDEC.
- ➔ Pilot a cestující byli těžce zraněni a transportováni vrtulníkem do nemocnice.

Trosky letounu po nárazu do střešní nástavby budovy hotelu  
a pádu na zem.
