## **Porada k rozboru bezpečnosti za 2. čtvrtletí 2013 a pololetí**

## Celkový počet všech hlášených událostí ve 2. čtvrtletí

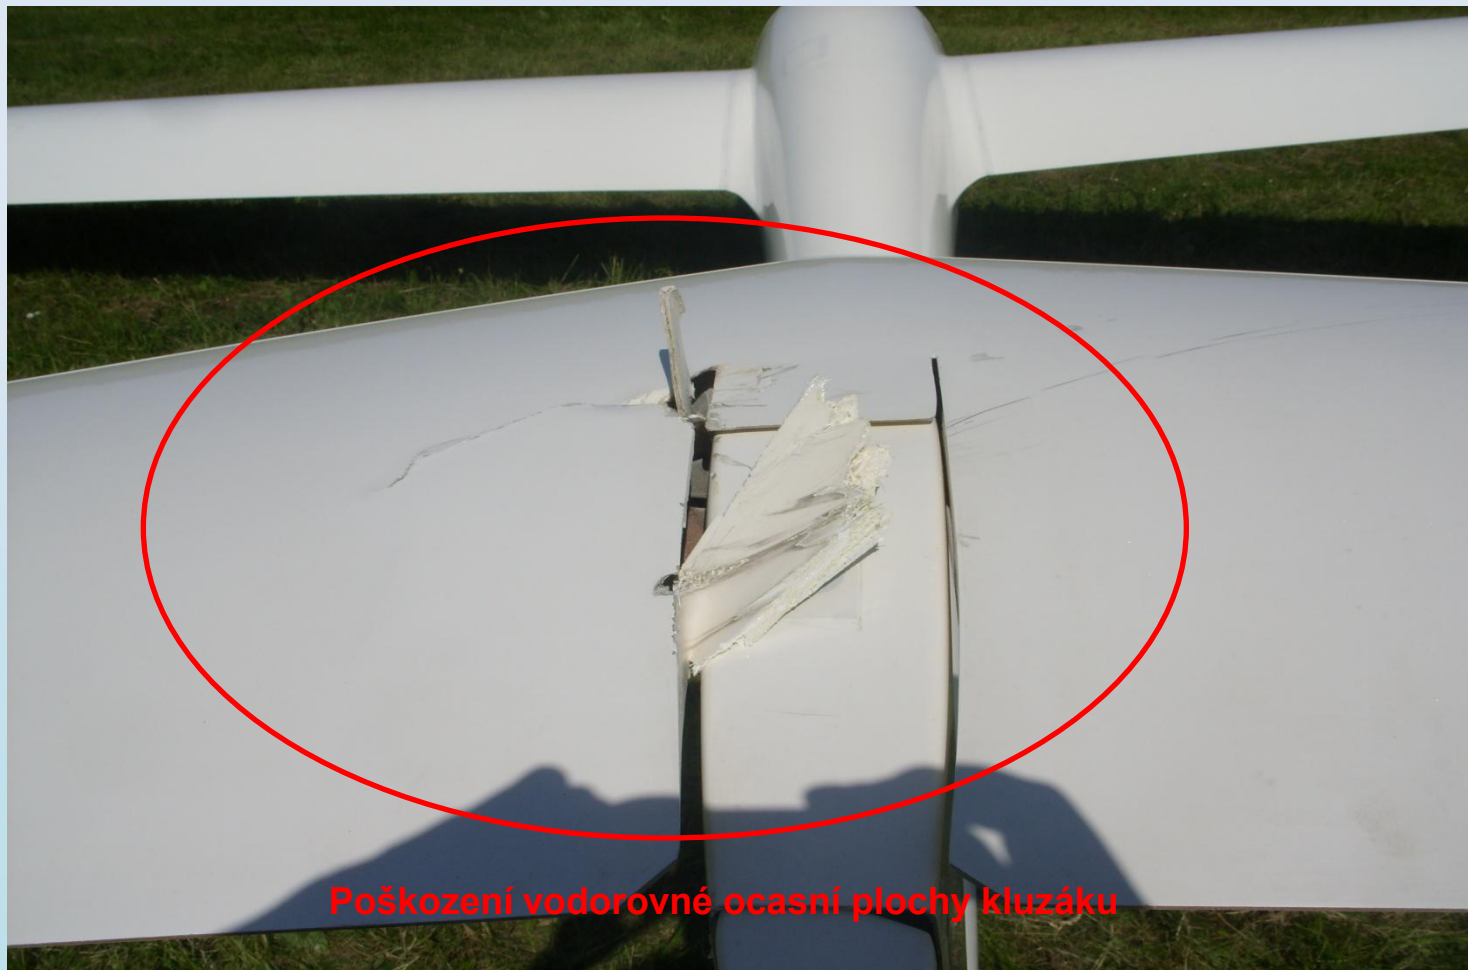
- ➔ V průběhu vzletu kluzáku navijákem pilot ucítil, že došlo k poklesu tahu navijáku. Kluzák se v tu chvíli nacházel asi 2 m nad zemí.
- ➔ Pilot vypnul kluzák a přistál před sebe. Obsluha navijáku v domněnání, že padáček lana se již nachází před kluzákem zahájila stahování lana.
- ➔ Lano se však nacházelo za kluzákem a padáček lana se zachytil o vodorovnou ocasní plochu. Současně tahem lana došlo k otočení kluzáku o 180°. Po otočení se padáček vysmekl a obsluha navijáku zastavila chod.
- ➔ Došlo k poškození vodorovné ocasní plochy kluzáku, pilot nebyl zraněn.

Poškození vodorovné ocasní plochy kluzáku

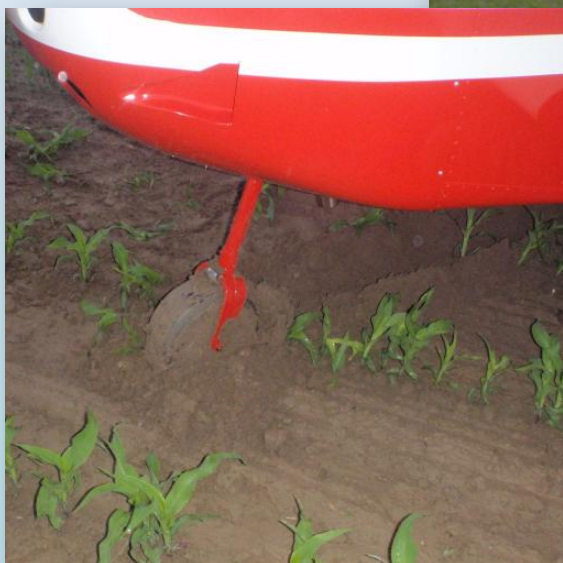
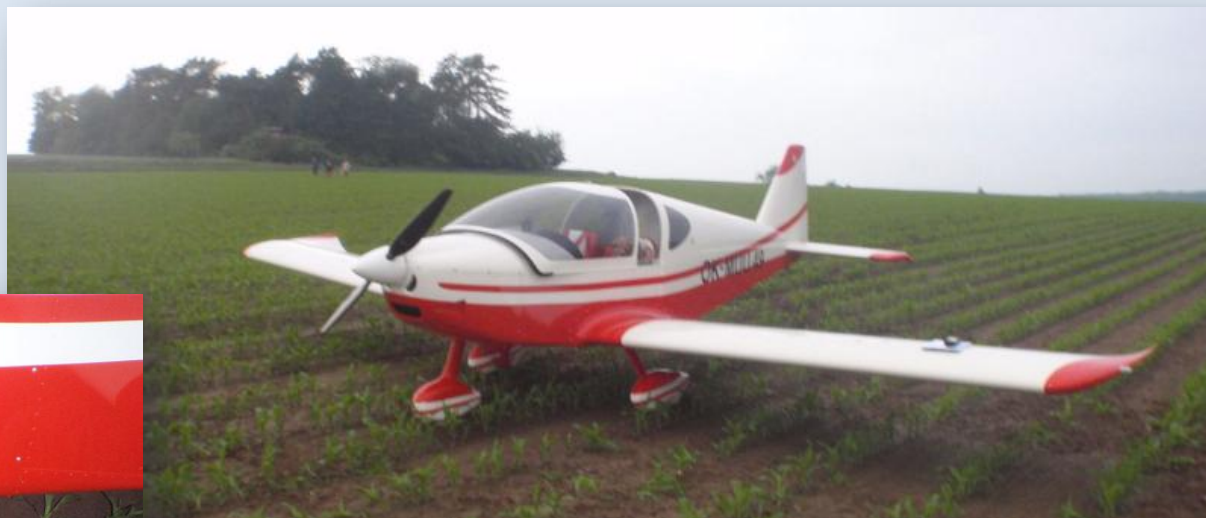
- ➔ Pilot prováděl na ULL v rámci své kvalifikace zkušebního pilota lety za účelem ověření výkonů a vlastností nově vyrobeného letadla.
- ➔ Při jednom z těchto letů došlo k zablokování plováků palivoměru v poloze těsně nad hranicí minimálního množství a následně k úplnému vyčerpání paliva a zastavení motoru.
- ➔ Pilot se proto rozhodl přistát na poli.
- ➔ Toto přistání proběhlo bez dalších závad, přičemž nedošlo ke zranění pilota ani k poškození letadla.
- ➔ Po doplnění paliva pilot s letadlem odstartoval z pole a následně přistál na LKKM (Kroměříž).

ULL po přistání na poli

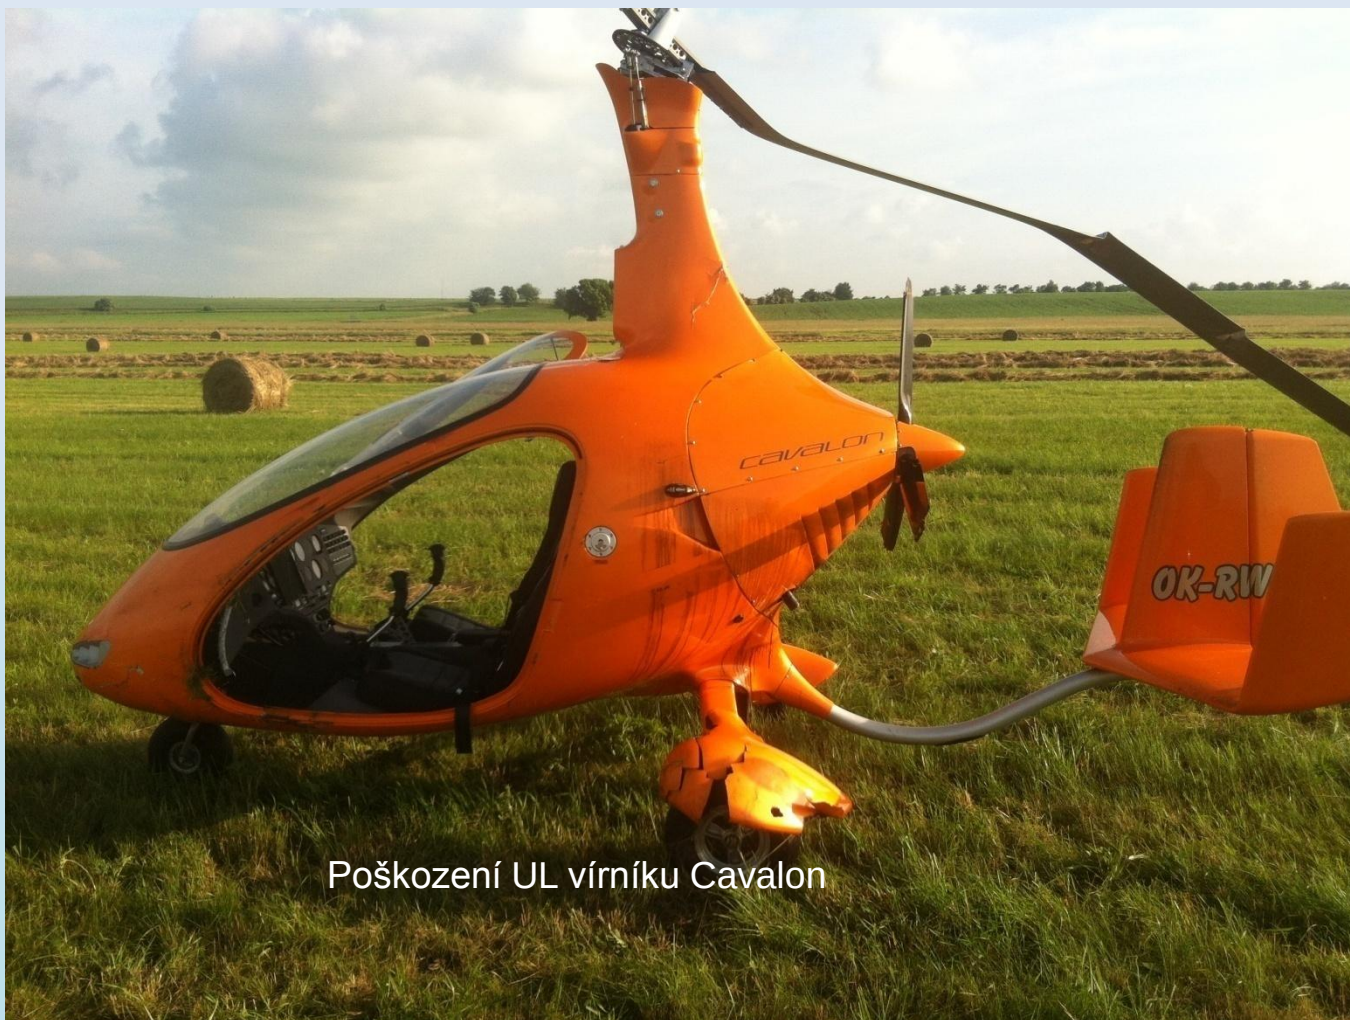
- ➔ Pilot - žák prováděl sólo lety po okruhu RWY 30 LKPJ s letným přistáním.
- ➔ Při pátém letu nezvládl fázi vzletu.
- ➔ UL vírník se po odpoutání prosedl a došlo ke kontaktu ocasní trubky, levého kola a nosného rotoru se zemí.
- ➔ Po kontaktu listů nosného rotoru se UL vírník převrátil na bok, poškodil se rotou, vrtule, skořepina centroplánu, kryt kola a dveře.
- ➔ Pilot nebyl zraněn.

Poškození UL vírníku Cavalon

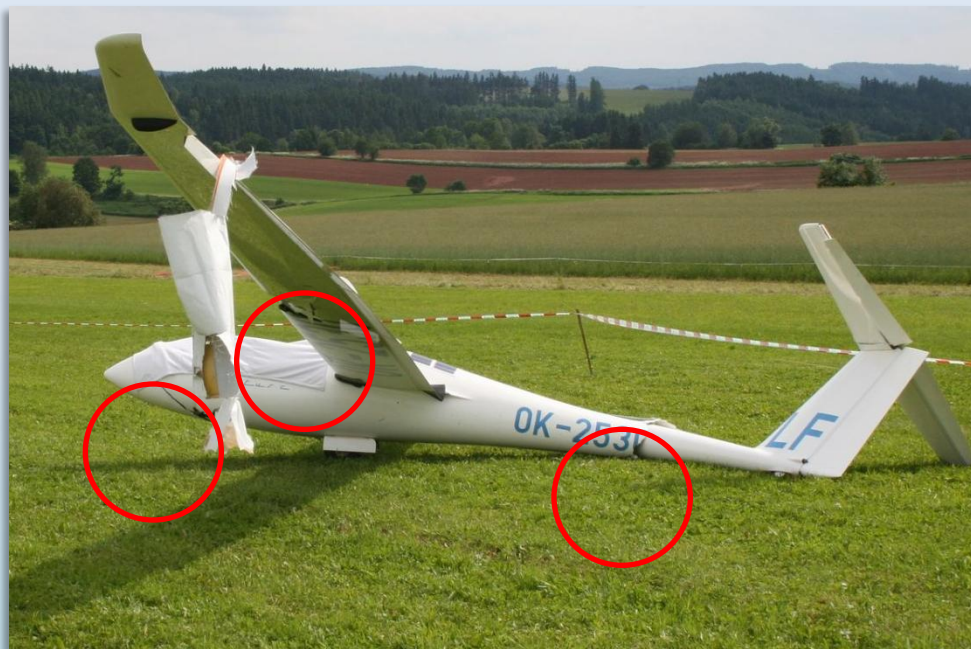
Vážné poškození kluzáku Ventus C

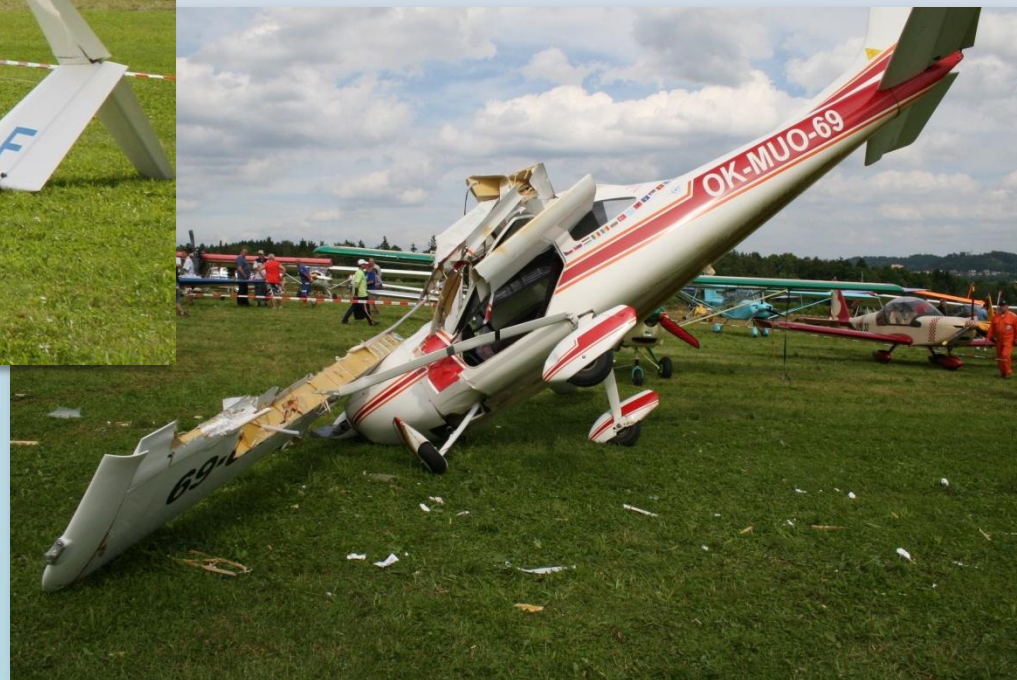
Vážné poškození ULL Skylane
