ÚSTAV PRO ODBORNÉ ZJIŠŤOVÁNÍ  
PŘÍČIN LETECKÝCH NEHOD  
Beranových 130  
199 01 PRAHA 99

Č.j.: 156/06/ZZ

# **ZÁVĚREČNÁ ZPRÁVA**

**o odborném zjišťování příčin incidentu  
letadla Beech 33 Bonanza  
v prostoru TMA II letiště Praha - Ruzyně  
11. května 2006**

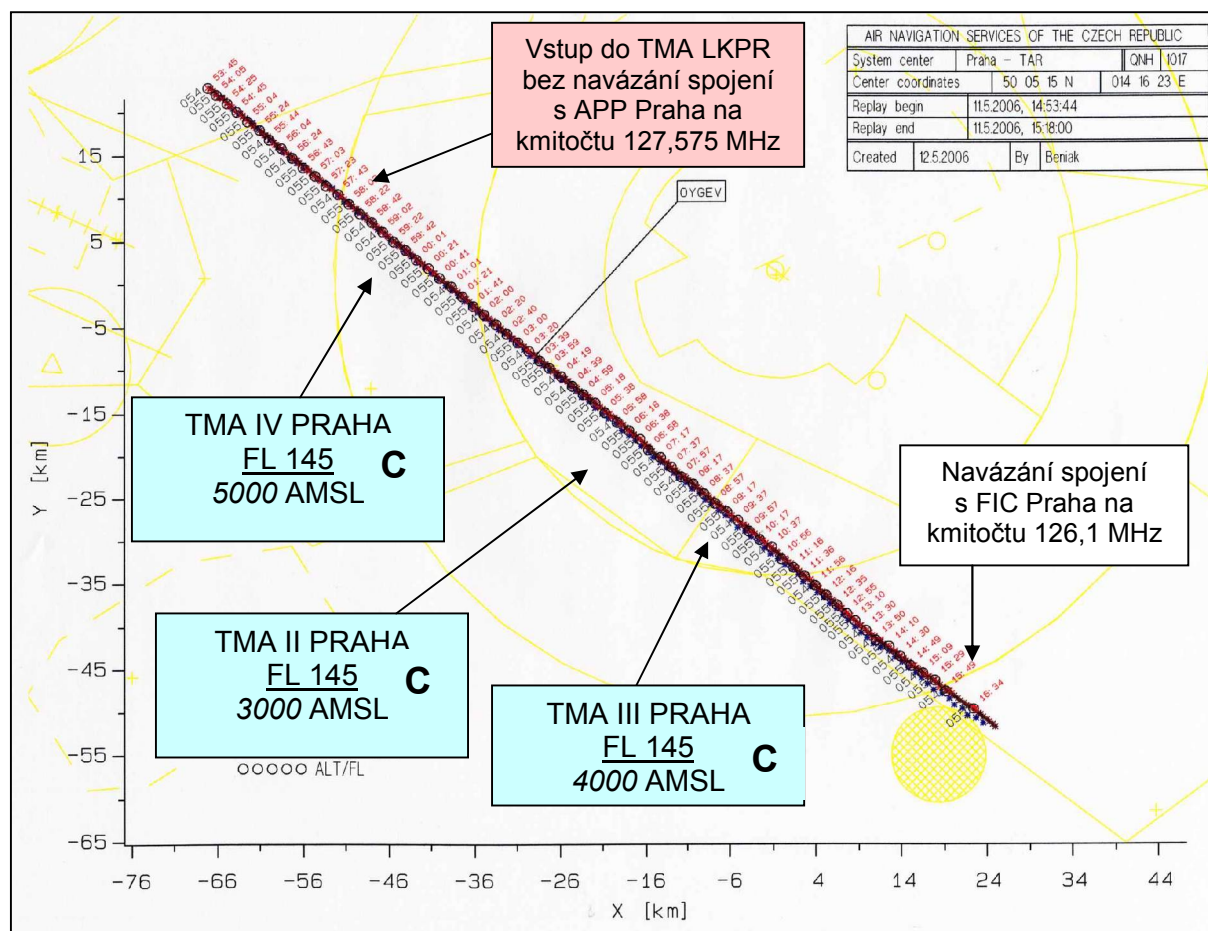
Ve 14:58 letadlo OY-GEV bez navázání obousměrného spojení s APP Praha vstoupilo v hladině 5500 ft do TMA IV LKPR a pokračovalo po trati na VOZ, v 15:02 vstoupilo do TMA II LKPR a v 15:09 vstoupilo do TMA III PRAHA.

**2.1** Z rozboru záznamu letu vyplývá, že pilot letadla nepostupoval při přeletu z FIR München do FIR Praha podle platných postupů pro hlášení polohy před přeletem z jedné informační oblasti do sousední. Pilot se nepřihlásil na kmitočtu FIC Praha na hranicích FIR Praha a v hladině 5500 ft pokračoval v letu po trati, která směřovala do TMA LKPR a v 14:58 vstoupil do řízeného prostoru bez povolení APP Praha. Pokus o navázání spojení, který uvedl pilot v hlášení PLOC nebyl prokázán záznamem spojení na kmitočtu TWR LKPR.

Jestliže se nezdaří navázat spojení na novém kmitočtu, proveďte nastavení komunikačního vybavení a pokud se spojení nepodaří rychle navázat vraťte se na předchozí kmitočet.
