CZ – 13 - 241

ZÁVĚREČNÁ ZPRÁVA

**o odborném zjišťování příčin letecké nehody
kluzáku L-33
poznávací značky OK-7427
na letišti Plzeň-Letkov
dne 22. června 2013**

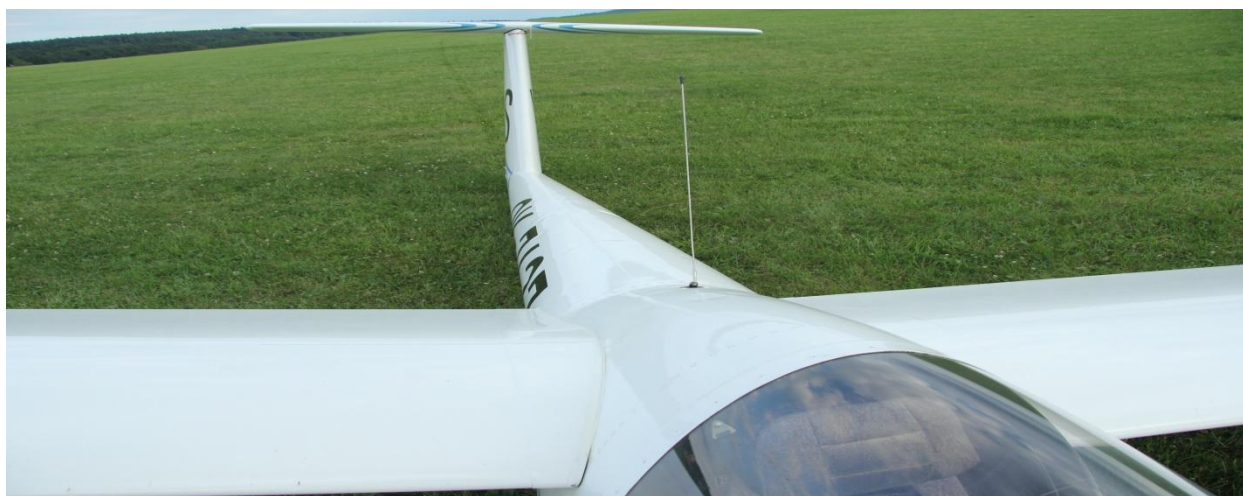
Místo tvrdého přistání se nacházelo na LKPL, v prostoru THR RWY 26. Náraz kluzáku do země způsobil deformaci zadní kýlové části trupu (tzv. kornout) v místě zúžení a přechodu do SOP. Dále došlo k zvlnění potahu horní části centroplánu a lehkému poškození koncových částí křídel. Kluzák nemůže být uvolněn do dalšího provozu bez opravy u výrobce.

- pilot byl způsobilý letu,
- kluzák měl platné osvědčení kontroly letové způsobilosti a byl způsobilý letu,
- pilot chybně odhadl výšku vyrovnání,
- nevhodnou manipulací s brzdícími klapkami došlo před dosednutím ke ztrátě rychlosti a následnému nárazu kluzáku do země,
- veškerá poškození byla způsobena reakcí na tvrdý náraz kluzáku do země.

Pravděpodobnou příčinou letecké nehody byla nevhodná manipulace s brzdícími klapkami před dosednutím.
