CZ-13-426

ZÁVĚREČNÁ ZPRÁVA

**o odborném zjišťování příčin letecké nehody
srážky kluzáku
LAK 12 poznávací značky OK-1212
s vlečným lanem
za letounem Ralley 180T-D poznávací značky D-ESKH
v místě 3 km NNE LKHS
dne 14. 8. 2013**

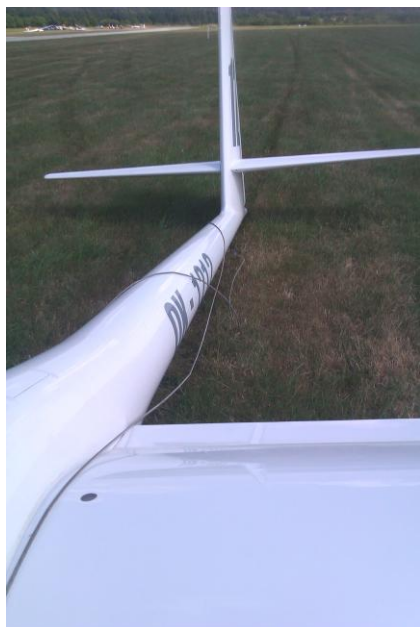
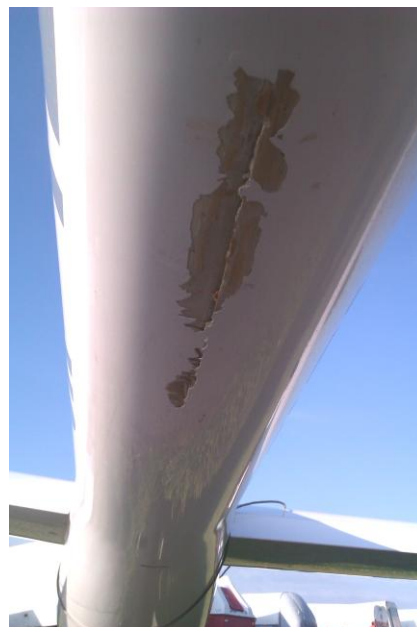
Obrázek 1 Stav kluzáku LAK 12 po letecké nehodě.

- piloti byli způsobilí letu,
- vlečný letoun i oba kluzáky měly platné osvědčení kontroly letové způsobilosti, byly způsobilé letu a byly před srážkou normálně říditelné,
- meteorologické podmínky neměly na událost vliv,
- pilot vlečného letounu nezjistil, že trajektorie aerovleku křížuje trajektorii jiného kluzáku, přilétávajícího přibližně ve stejné hladině zprava,
- pilot kluzáku OK-1212 pravděpodobně včas neviděl přibližující se aerovlek kvůli vzájemné poloze v průběhu klouzání a výhledu z kabiny,
- od kluzáku OK-1212 se při kolizi neoddělila žádná část, kluzák byl říditelný i když vlečné lano zůstalo zachyceno za trup.

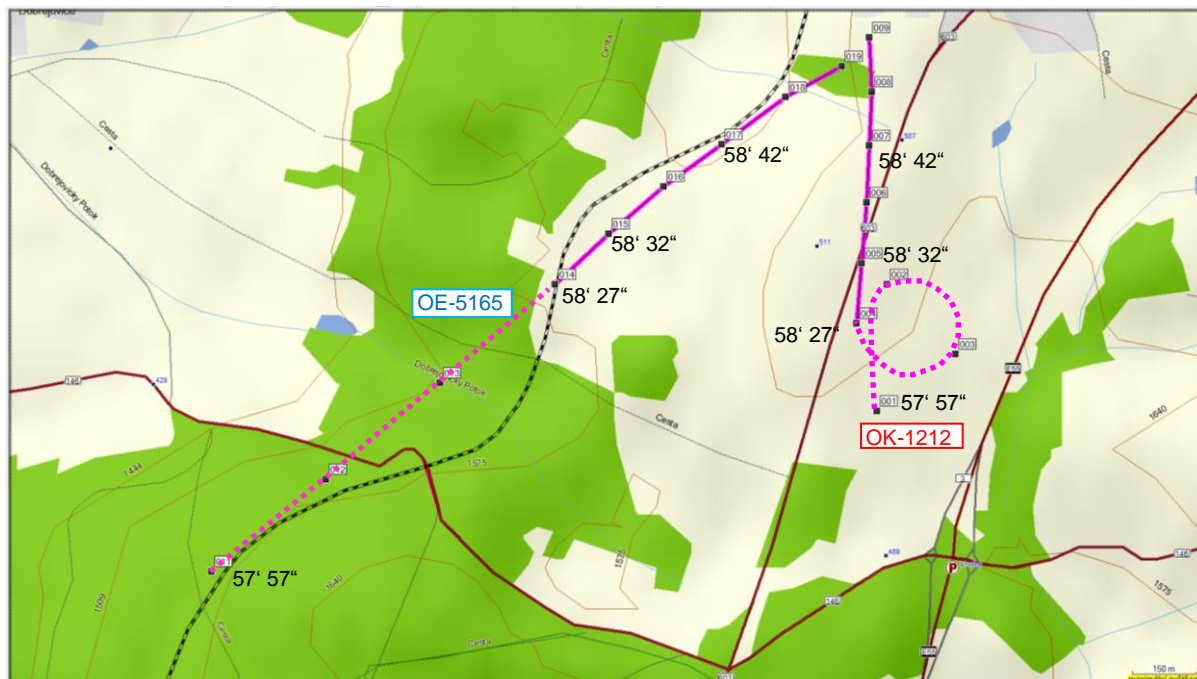
Ze záznamů GNSS FR nebylo možné přesně určit, jaké byly z místa pilota v kabině vlečného letounu podmínky pro vizuální zjištění kluzáku, který přibližně ve stejné hladině přilétával zprava a měl podle pravidel vyhýbání se srážkám přednost. V době, kdy dotočil zatáčku o 360° vpravo, kluzák byl vůči aerovleku o cca 70 m výše a vpravo, ve vzdálenosti cca 714 m. Následně se horizontální i vertikální rozstup vlivem sbíhajících tratí a stoupání aerovleku dále snižoval. Z geometrie trajektorií vyplývá, že v době cca 20 s před kolizí byl s minimálním rozdílem výšky cca 45° vlevo od trati aerovleku ve vzdálenosti 600 m. V době cca 10 s před kolizí byl ve vzdálenosti 350 m pod úhlem 35° vlevo a cca 5 s před kolizí byl ve vzdálenosti 200 m vlevo 25°.

Obrázek 2 Situace před kolizí kluzáku OK-1212 s D-ESKH.

Ke kolizi došlo při vzájemné relativní rychlosti obou letadel cca $135 \text{ km}\cdot\text{h}^{-1}$, protože pilot vlečného letounu s velkou pravděpodobností nesprávně rozdělil svoji pozornost mezi sledování kluzáku ve vleku a pozorování okolního prostoru. Pilot kluzáku při klouzání po zatáčce vpravo, pravděpodobně kvůli výhledu z kabiny, spatřil aerovlek neočekávaně, až když reagoval na hluk motoru.

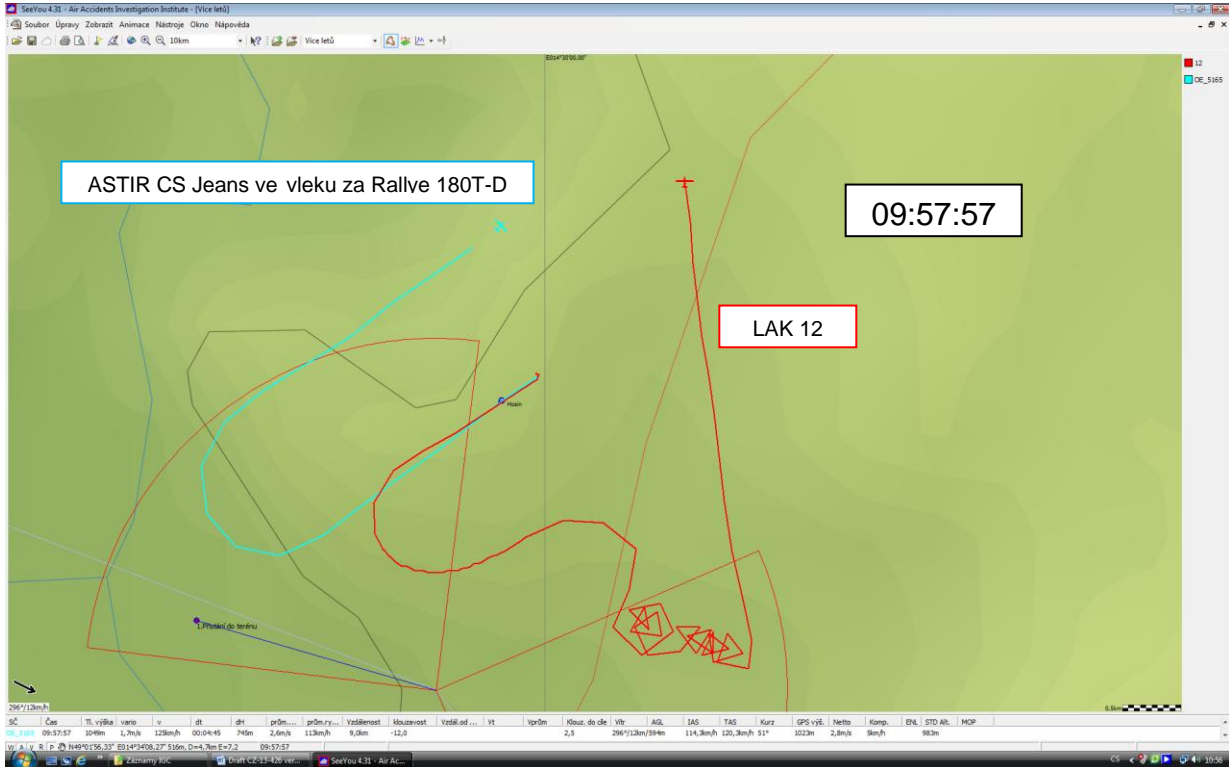
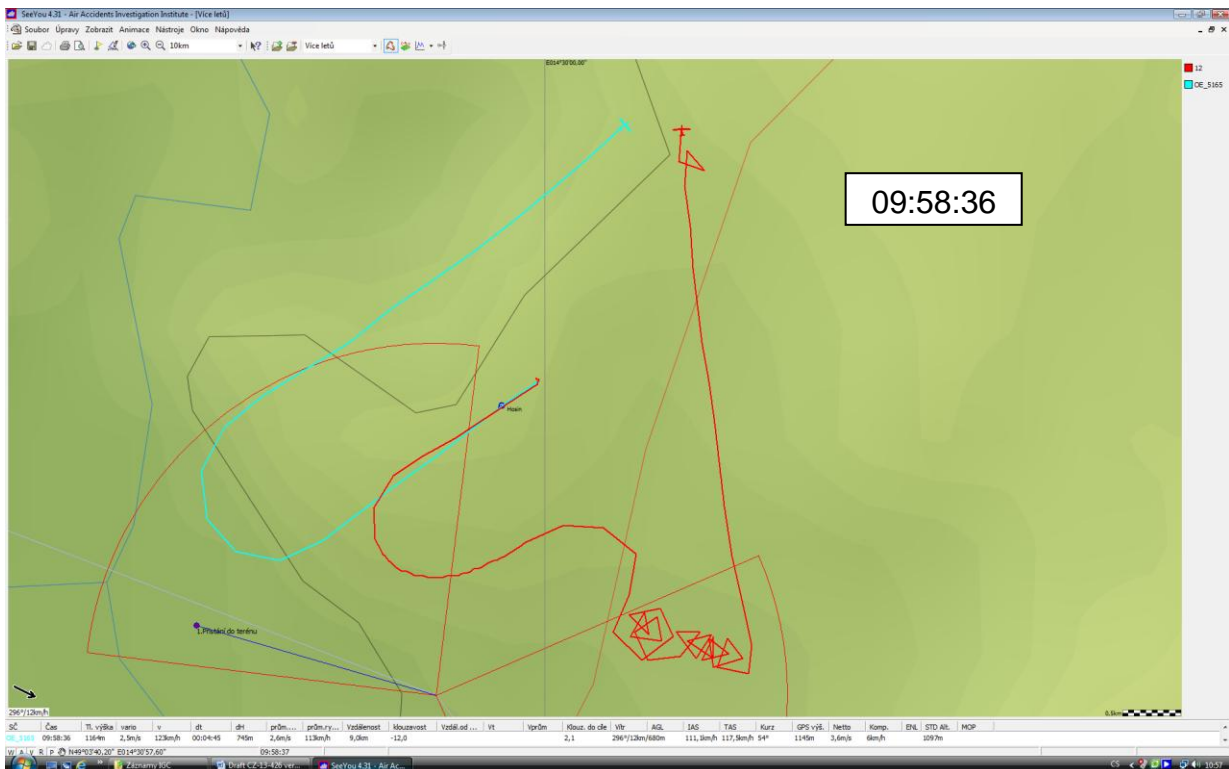
Příloha č. 1 Zákres trajektorie letu

Zákres trajektorie letu kluzáku LAK 12 a OE-5165 (ve vleku za D-ESKH)
