ÚSTAV PRO ODBORNÉ ZJIŠŤOVÁNÍ  
PŘÍČIN LETECKÝCH NEHOD  
Beranových 130  
199 01 PRAHA 99

CZ-12-360

# ZÁVĚREČNÁ ZPRÁVA

**o odborném zjišťování příčin letecké nehody  
letounu Socata Rallye 150ST, pozn. značky OE-DII,  
dne 16.8.2012 na LKZA.**

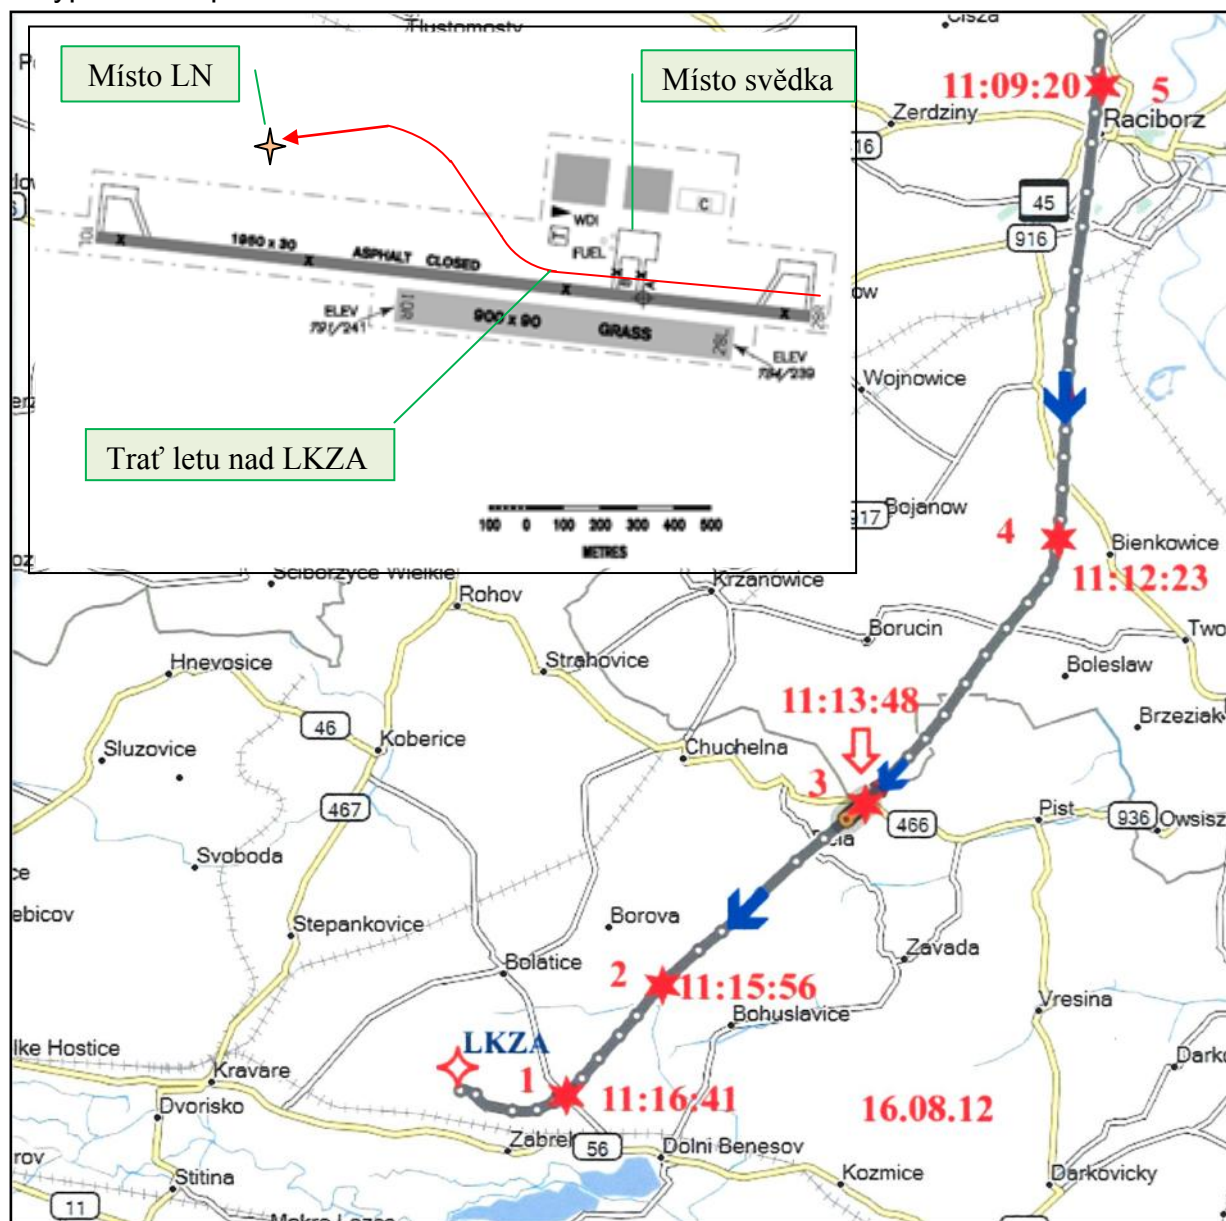
Obr. 1: Konečná část tratě letu

Letoun při přeletu Polska v 11:09:20 (poloha město Raciborz cca 23 km NE LKZA, bod 5 na obr. 1) zatočil na kurz 180° a zahájil klesání z hladiny cca 3300 ft vertikální rychlostí 1-2 m.s<sup>-1</sup>. Na úrovni města Bienkovice (cca 15 km NE LKZA, bod 4 na obr.1 ) v 11:12:23 zatočil do kurzu 200°. Rychlost letu byla 190 km.hod<sup>-1</sup>.

Hranice FIR LKAA (cca 12 km NE od LKZA, bod 3 na obr.1) letoun přelétl v 11:13:48 na hladině 3100 ft, v klesání cca 3 m.s<sup>-1</sup> rychlostí 180 km.hod<sup>-1</sup>. V tomto klesání v 11:15:56 dosáhl hladiny 2000 ft. (cca 3 km NE od LKZA, bod 2 na obr.1). Z této polohy letoun zvýšil rychlost klesání na cca 5 m.s<sup>-1</sup> zároveň se snižováním rychlosti letu na 136 km.hod<sup>-1</sup>. V 11:16:41 kurzem 214° dosáhl v klesání 5 m.s<sup>-1</sup> hladiny 1267 ft, bod 1 na obr.1. Z této polohy začal točit pravou zatáčku do směru RWY 28R LKZA. V zatáčce stále snižoval hladinu na 1000 ft (cca 60 m AGL) současně se snižováním rychlosti letu na 110 km.hod<sup>-1</sup>. Těchto hodnot dosáhl těsně před THR RWY 28R LKZA. Následně letěl nad RWY 28R ve stálém klesání cca 3 m.s<sup>-1</sup> se snižující se výškou a rychlostí. Ve vzdálenosti cca 500 m od THR RWY 28R (na úrovni TWYs A a B) měl letoun výšku 928 ft (cca 35 m AGL) a rychlost 97 km.hod<sup>-1</sup>. Z této polohy vybočil doprava postupně do kurzu 337° na hladině 909 ft (cca 30 m AGL) s dalším poklesem rychlosti na hodnotu 86 km.hod<sup>-1</sup>. Následoval přechod do levé zatáčky do kurzu 311° a dále se zvýšenou úhlovou rychlostí až do konečného kurzu 263° na hladině 909 ft

(30 m AGL), na rychlosti 87 km.hod<sup>-1</sup>. V krátkém přímém úseku letoun sklesal na hladinu 865 ft (cca 20 m AGL), rychlost letu se zvětšila na 105 km.hod<sup>-1</sup>, vertikální rychlost na cca 9 m.s<sup>-1</sup>. Následně vertikální rychlost klesla na 0-1 m.s<sup>-1</sup>. Současně rychlost letu poklesla na hodnotu 74 km.hod<sup>-1</sup>.

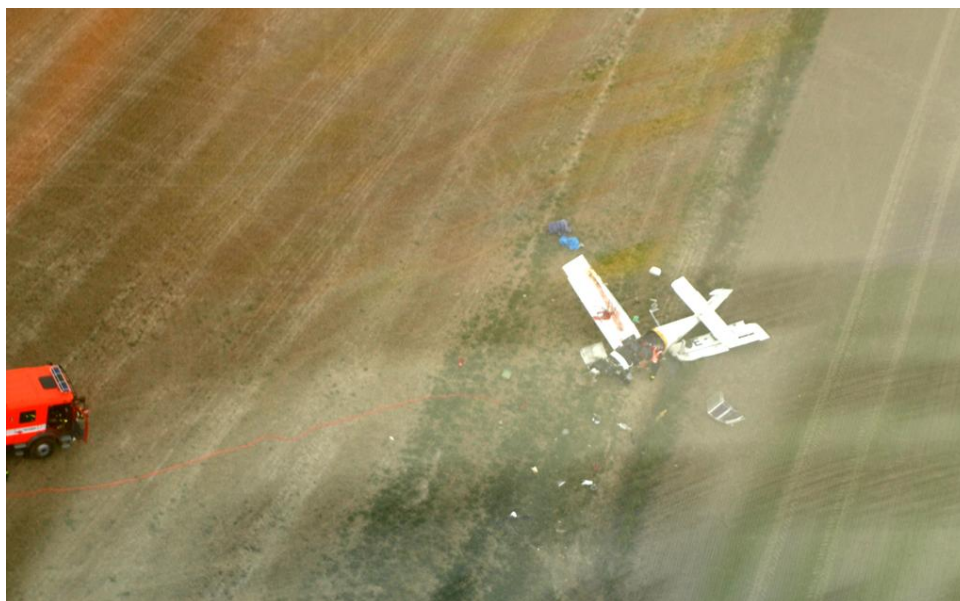
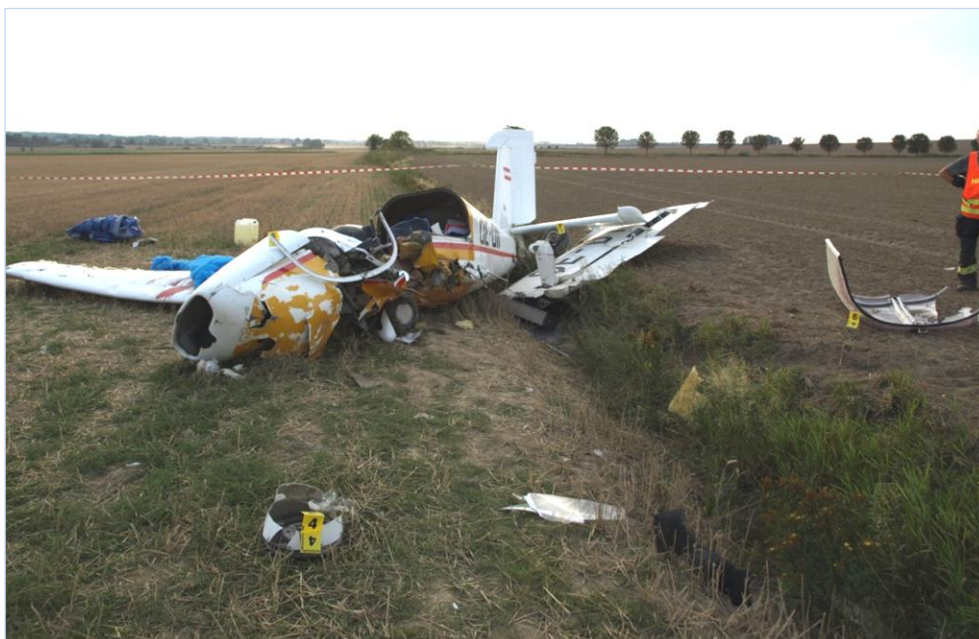
Obr. 3 a 4: Trosky letounu

Letoun dopadl na zem kurzem cca 260°. Letoun ležel na „břiše“. Trosky základních konstrukčních prvků, křídlo, trup, ocasní plochy a pohonná jednotka ležely na jednom místě, na okraji asi 1 m hlubokého příkopu. Levá polovina křídla byla odlomena a ležela vedle trupu letounu za příkopem. Podle stavu trosek letounu a stop po jeho nárazu na zemi lze usuzovat, že dopadl, s velkou pravděpodobností, v mírném levém náklonu a s relativně malou vertikální rychlostí. Na místě LN nemohl být objektivně posouzen stav a funkčnost řídicích a ovládacích prvků před leteckou nehodou z důvodů jejich degradace nárazem do země.

Kryt kabiny a předměty z ní byly rozptýleny do vzdálenosti cca 5 m.

Následným technickým ohledáním bylo zjištěno, že všechny ovládací prvky řízení byly propojeny do řídicích ploch a lze předpokládat, že řízení bylo plně funkční. Vztlakové klapky byly zasunuty. Sloty na náběžné hraně byly vysunuty. Obě ovládací táhla pro motor v kabině byla nastavena do polohy na malý výkon motoru, resp. volnoběh. Ovládací táhlo motoru umístěné uprostřed palubní desky bylo ohnuté směrem doleva o cca 20° a dolů. Z nádrží bylo HZS po nehodě odčerpáno asi 30 l benzínu.

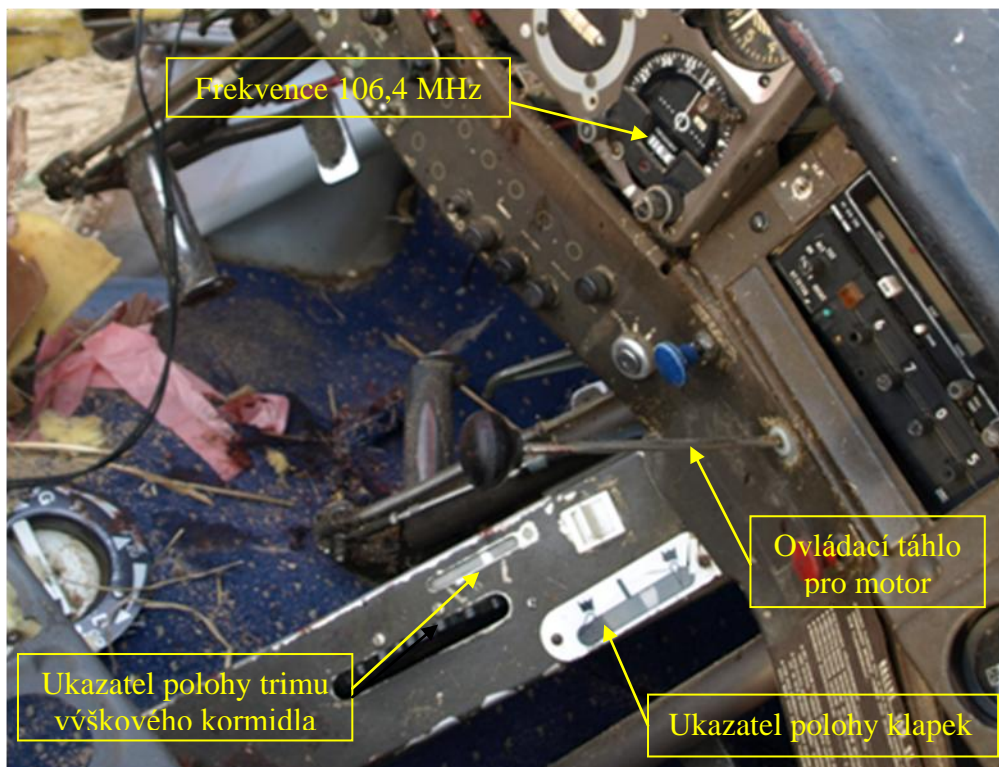
Obr. 5: Pohled do kabiny

Výškoměr – indikovaná H - 440 ft. Nastavený tlak 1018 HPa.

Rychloměr – poloha ručky ukazatele 0, resp. v základní poloze.

Sdružený přístroj kompas/VOR, kompas indikoval cca 350° / VOR, nastavená frekvence 106.4 MHz.

Ovladač odpovídače KT 78TSQ byl v poloze ON. Na odpovídači byl nastavený identifikační kód 6705.

Spínací skříňka v poloze OFF, klíček byl vyjmut.

otáčkoměr motoru byl na hodnotě 0, ukazovatel motohodin indikoval počet 3853.52.

Ukazatel polohy klapky byl v poloze na vysunuto cca v 1/3.

Ukazatel vyvážení výškového kormidla byl v poloze „těžší na ocas“ (cca 2 cm vpředu za neutrální polohou).
