CZ - 09 - 214

ZÁVĚREČNÁ ZPRÁVA

**o odborném zjišťování příčin letecké nehody
letounu L 60S, pozn. zn. OK – MJL na letišti Chrudim
dne 20.6.2009**

Praha
září 2009

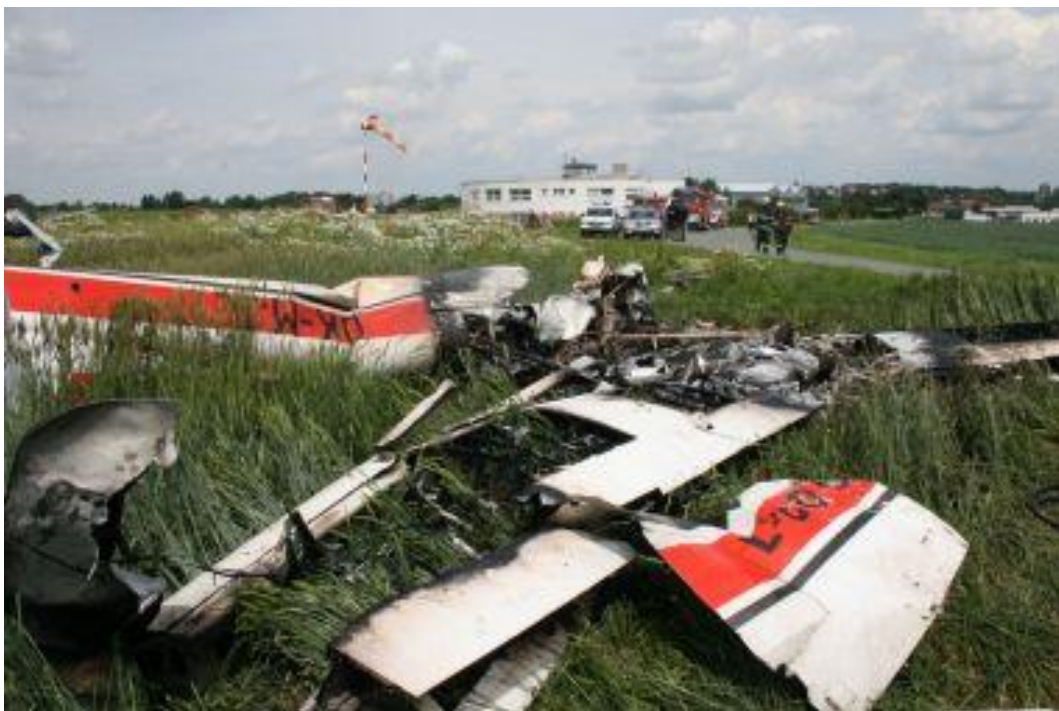
Při letecké nehodě byl letoun nárazem na zem a po požáru zcela zničen.

Trosky letounu L 60S, OK-MJL

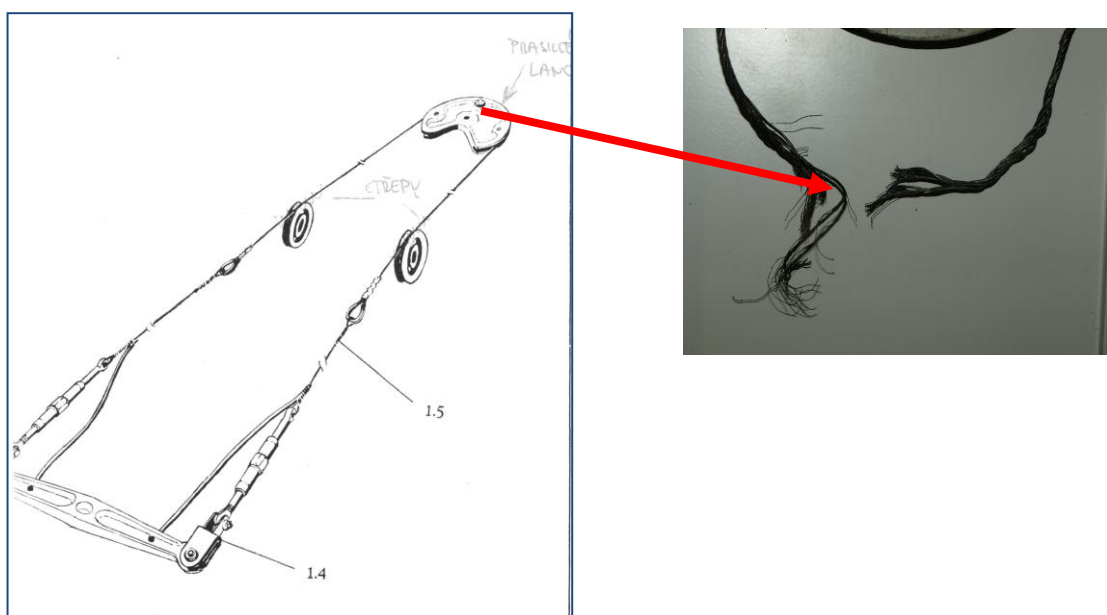
Po nehodě bylo zjištěno přetržení ovládacího lana v místě segmentu směrového kormidla a absence dorazových šroubů na předloze nožního řízení. Tento nález byl podnětem k vypracování předběžné zprávy o nehodě s doporučením kontroly lan řízení. Držitel typového osvědčení vydal dne 23.6.2009 závazný bulletin číslo L60-008a SR, L60S-021a SR a L60SF-12a SR, týkající se kontroly lan směrového řízení.

Poškození lana směrového řízení

Na základě nálezu na místě nehody byl na pracoviště KÚP PČR dodán vzorek lana směrového řízení (L.60-403-07) a segment ovládání kormidla (L.60-403-01) k provedení odborné expertízy. Závěry expertízy potvrdily zhmoždění většího množství jednotlivých pramenů lana. Dále bylo zjištěno, že povrch vedení lana v segmentu kormidla nesl stopy namáhání vysokým měrným tlakem, zvláště v místě uchycení lana k segmentu. V tomto místě bylo lano zeslabeno a roztrženo a zde pravděpodobně docházelo k vzájemnému tření mezi lanem a segmentem. Vzorek lana byl podroben tahové zkoušce a bylo dosaženo 88,0% jmenovité hodnoty únosnosti podle ČSN 02 4323.

Dále situaci mohla ztížit i technická porucha směrového řízení. Razantním zásahem do směrového řízení, kterým se zastavuje směr rotace ve vývrtce, pravděpodobně došlo k přetržení provozně poškozeného lana a tím ke ztrátě tohoto prvku řízení.

Snížená jmenovitá únosnost materiálu použitého k výrobě lana neměla významný vliv na vznik nehody. V důsledku razantních zásahů do řízení a při přerušení několika pramenů lana směrového řízení ve skrytém místě, bylo možné lano silou pilota přetrhnout úplně. Absence dorazových šroubů v mechanismu předlohy nožního řízení má vliv na celkové namáhání soustavy směrového řízení, zvláště v jeho koncových polohách. Stav lana je v běžné denní údržbě letounu obtížně zjištělný. Defekt lana byl v místě uchycení lana k segmentu skrytý za fixačním šroubem.

Bezprostředně po vyhodnocení technické prohlídky trosk letounu byla vydána předběžná zpráva o nehodě s doporučením kontroly lan řízení. Úřad pro civilní letectví vydal dne 26.6.2009 příkaz k zachování letové způsobilosti č. CAA-AD-001/2009 týkající se kontroly lan směrového řízení.

a) na základě skryté vady lana směrového řízení doporučuji přehodnotit systém údržby letounu typu L 60S v bodech týkajících se kontroly lan směrového řízení;

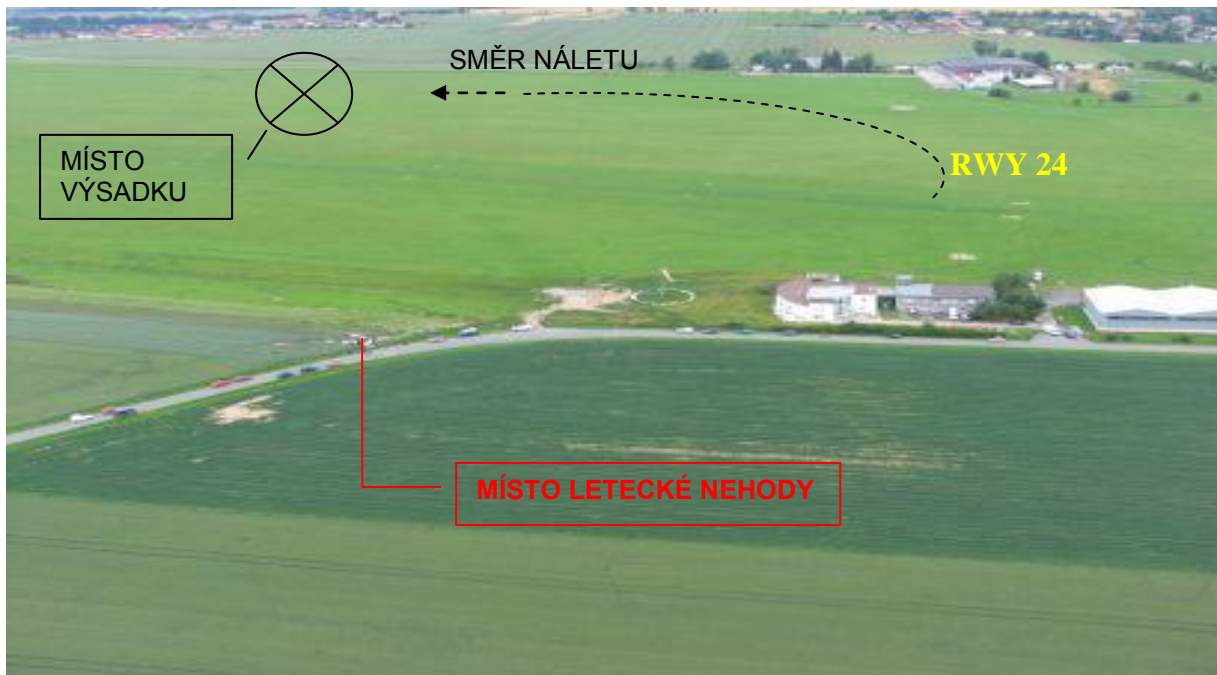
Místo nehody se nacházelo 200 m od jižního okraje RWY24/06 letiště LKCR a na okraji místní komunikace č. 340.

Místo letecké nehody letounu

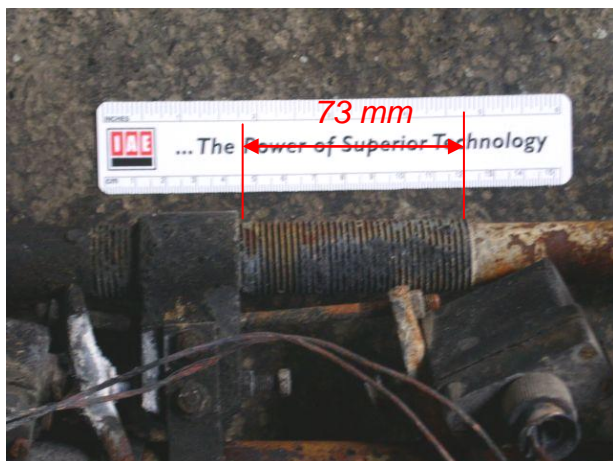
Mechanismus klapek v poloze „zasunuto“

Pro určení polohy mechanismu vztlakových klapek bylo použito porovnání s jiným letounem L 60S pozn. značky OK-MTG. Byl potvrzen nález z místa nehody o poloze vztlakových klapek na „zasunuto“.

Pilot pravděpodobně po ukončení stoupání a v náletu do místa výsadku snížil otáčky motoru, čímž došlo ke snížení rychlosti na úroveň, která byla blízká pádové rychlosti letu bez použití vztlakových klapek. Z prohlídky trosk bylo zjištěno, že vztlakové klapky byly v poloze „zasunuto“ a pilot je pravděpodobně při výsadku nepoužil. Dále, vzhledem ke směru větru, pravděpodobně těsně před výsadkem upravil směr letu tzv. „vyšlápnutím nohy“ a letoun stočil doleva. V tomto okamžiku došlo vlivem malé rychlosti k levému náklonu, a byl-li letoun tzv. „na zadní centráži“, současně došlo i ke změně podélného sklonu letounu směrem nahoru. Tento stav chování letounu je typickým projevem pádu letounu na malé rychlosti. V části 5. letové příručky je uvedeno, že: „...letoun postrádá výrazného varování před dosažením pádové rychlosti...“ a dále se uvádí „...přiblížení pádové rychlosti je provázeno abnormálně velkým podélným sklonem...“ a text pokračuje „...letoun přechází do vývrtky pouze při krajní zadní centráži, na pravou stranu ...“.

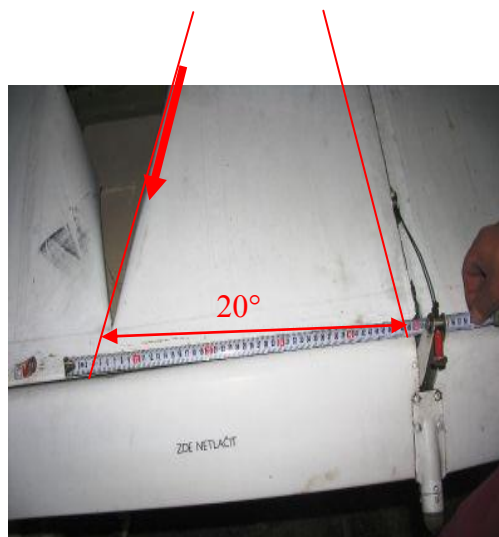
Otisk směrového kormidla na VK
