# **ZÁVĚREČNÁ ZPRÁVA**

**o odborném zjišťování příčin letecké nehody  
vrtulníku Robinson R 44 Raven II, poznávací značky OK-RRJ,  
v lese u osady Filipova Huť,  
dne 29. března 2015**

Praha  
únor 2016

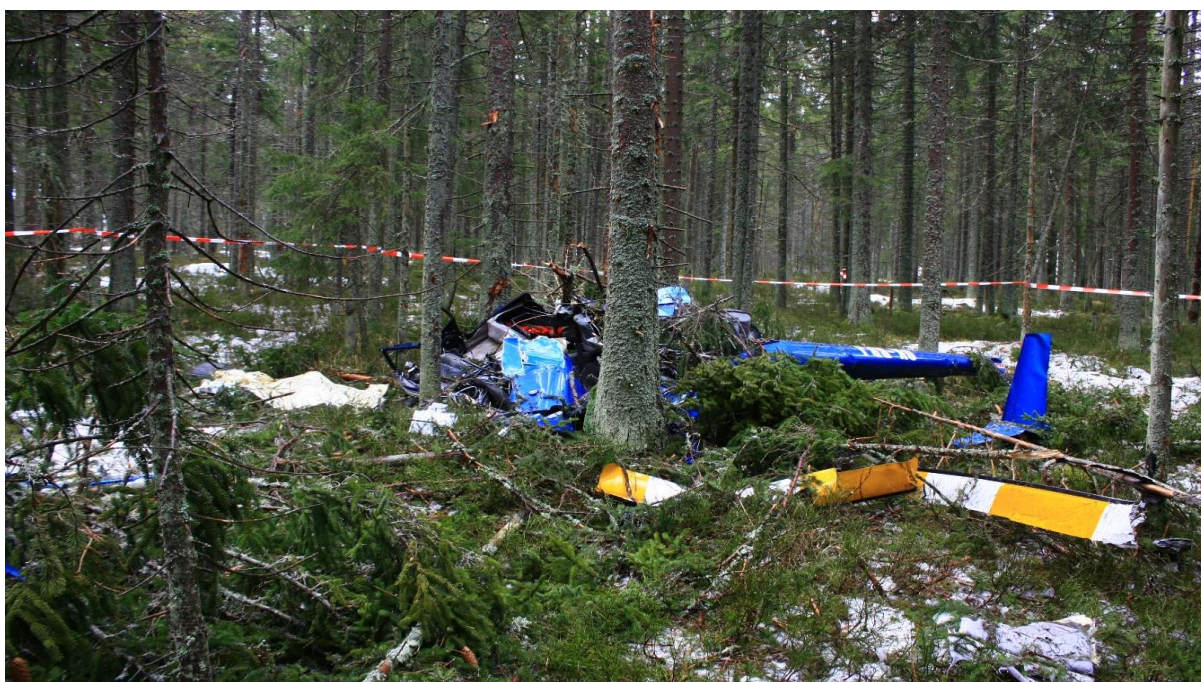
Vrtulník byl při střetu s korunami stromů a po následném pádu na zem zcela zničen. Pohybem vrtulníku mezi kmeny stromů došlo k úplnému zničení prostoru kabiny a značnému poškození palubní desky s přístroji. Motor s převodovkou pro pohon nosného rotoru byl vychýlen směrem dozadu a byl zaklíněn v motorovém loži, které bylo zdeformováno. Listy nosného rotoru byly ohnuté a zlomené. Ocasní nosník byl deformován, převodovka vyrovnávacího rotoru byla od ocasního nosníku oddělena. Při letecké nehodě nedošlo ke vzniku požáru.

Obr. č. 1: Vrtulník R-44 po pádu do lesa

Nalezená poškození lze spojit s mechanismem nárazu vrtulníku do korun vzrostlých stromů a následným dopadem na zem. Podle zcela zničené přední části trupu a kabiny a podle deformace prodlužovací hřídele nosného rotoru směrem vzad lze dovodit, že k nárazu do stromů došlo ve vyšší rychlosti. Pád z výšky korun stromů, doprovázený kontakty s kmeny stromů, způsobil významná poškození konstrukce vrtulníku.

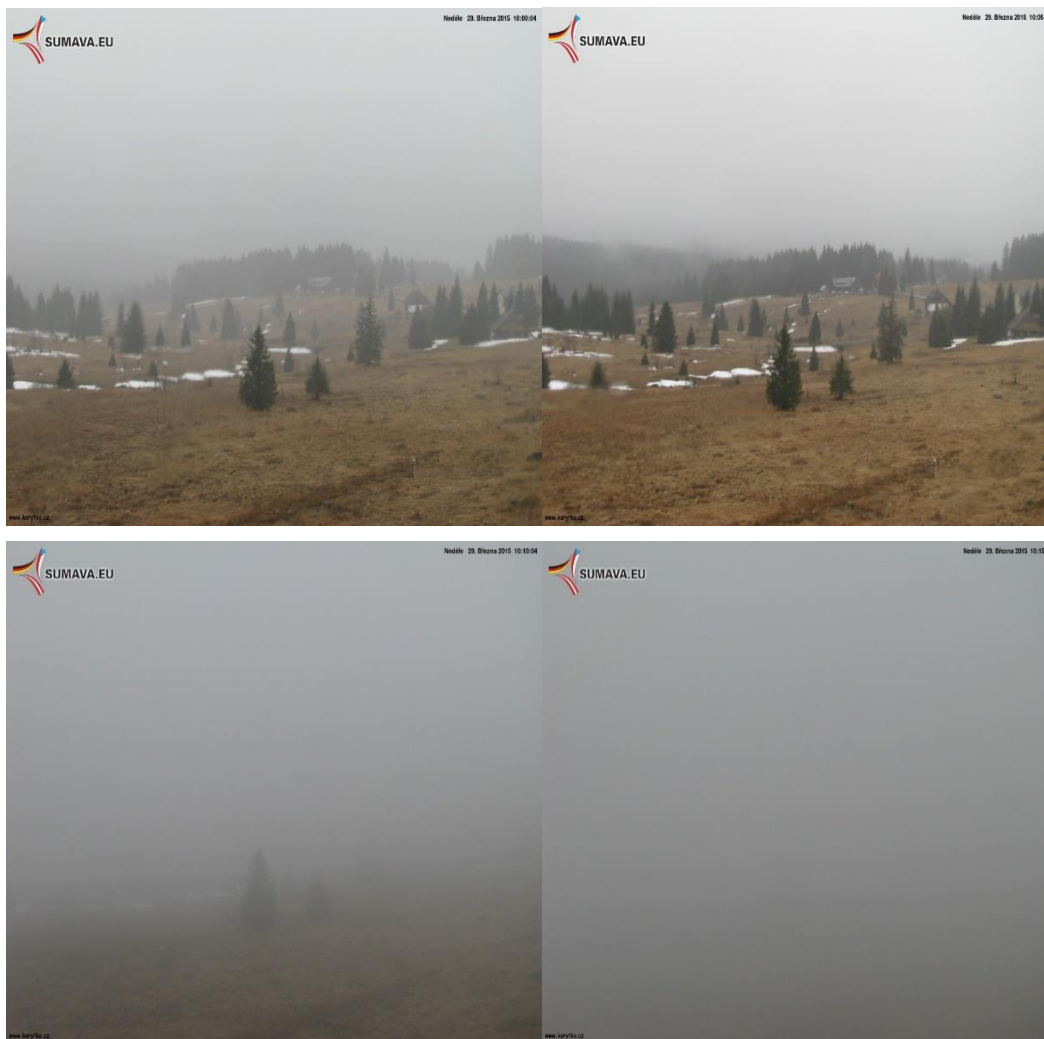
V provozních záznamech Národního parku Šumava byly zajištěny záznamy webové kamery, umístěné na budově penzionu Korýtko (1118 m AMSL). Kamera snímala v intervalu 5 min pohled s úhlem záběru jihozápadním směrem na Modravu a byla od místa letecké nehody vzdálená cca 900 m východně. Dne 29. března 2015 v době 10:00:04 až 10:15:04 SELČ byly zaznamenány následující meteorologické podmínky:

*Obr. 2: Fotografie počasí v lokalitě Filipova Huť v 10:00 až 10:15 SELČ*

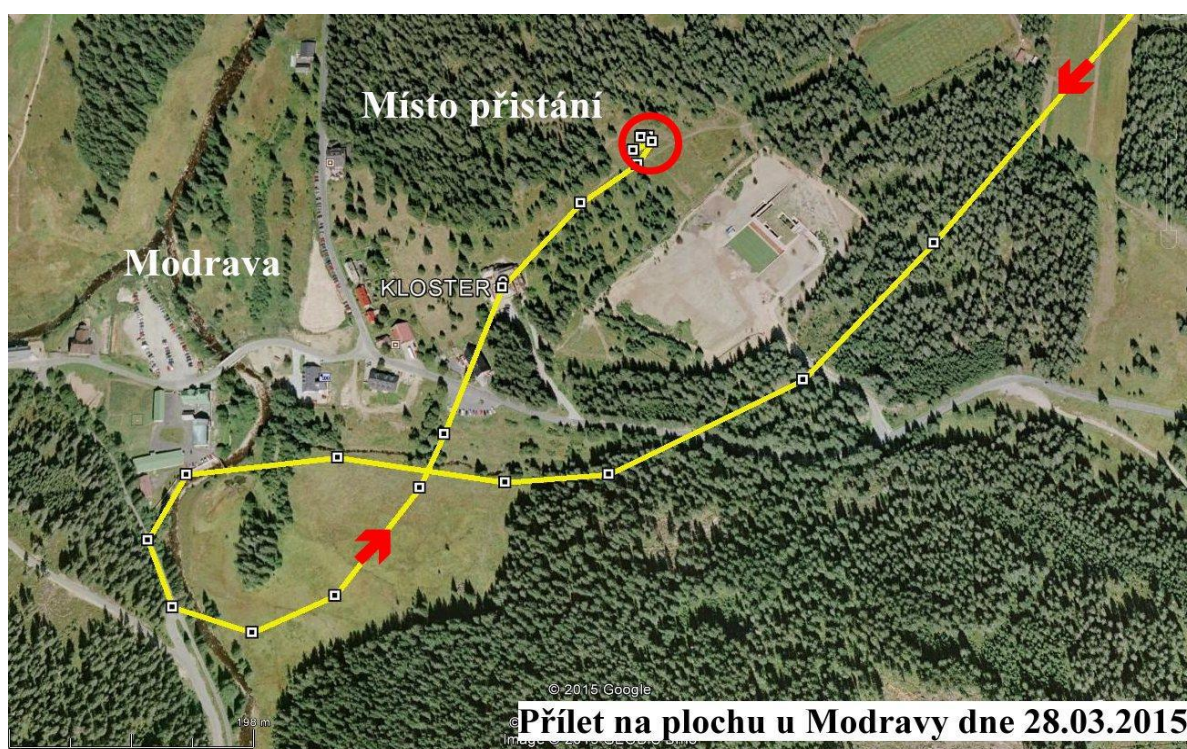
Obr. č. 3: Přilet a místo přistání na severovýchodním okraji obce Modrava

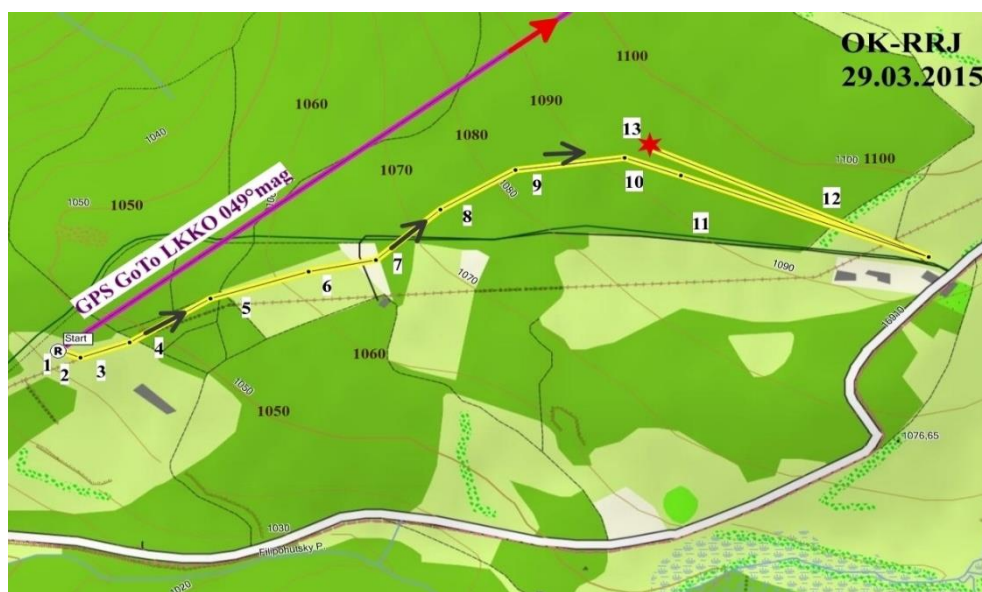
Obr. č. 4: Horizontální záznam kritického letu

Kritická situace zřejmě nastala v důsledku reakce pilota na významné zhoršení letové dohlednosti po uletěných cca 450 m od místa vzletu. Zde došlo k významnému zpomalení vrtulníku na rychlost  $36 \text{ km} \cdot \text{h}^{-1}$ . Přerušil stoupání a současně změnil kurz mírně doleva. Na tomto úseku letu dlouhém cca 350 m se vrtulník pohyboval nad stoupajícím terénem se vzrostlým smrkovým lesem souběžně vpravo od plánované trati letu. Pilot mírně zvýšil rychlost až na  $112 \text{ km} \cdot \text{h}^{-1}$  a mírným stoupáním udržoval vertikální vzdálenost cca 25 m od vrcholů vzrostlých stromů. Na konci tohoto úseku se vrtulník nacházel nad terénem 1090 m AMSL. Dále stoupající terén před vrtulníkem byl pravděpodobně již zakryt oblačností. Pilot provedl zatáčku doprava téměř o  $90^\circ$  a pokračoval v letu jihovýchodním směrem až na okraj lesa. V tomto úseku pilot udržoval průměrnou rychlost  $70 \text{ km} \cdot \text{h}^{-1}$  a postupně klesal až na 42 m AGL, kdy se nacházel nad loukou u silnice na jižním okraji osady Filipova Huť. Zde však v daný okamžik pravděpodobně povětrnostní podmínky znemožňovaly pokračovat v letu daným směrem a pilot ztratil vizuální kontakt se zemí. Proto pravděpodobně již v oblačnosti provedl prudký obrát o  $180^\circ$  ve snaze co nejdříve vylétnout z oblačnosti a vrátit se do prostoru, nad kterým letěl a pravděpodobně měl alespoň vizuální kontakt s vrcholky stromů. Vizuální kontakt se zemí již s velkou pravděpodobností neobnovil a po uletěných cca 300 m v oblačnosti ztratil prostorou orientaci a s ní i schopnost bezpečně pilotovat vrtulník.
