ZÁVĚREČNÁ ZPRÁVA

**o odborném zjišťování příčin letecké nehody
letounu Z 526 F poznávací značky OK-RKR
v místě 0,5 km SE od LKKM
dne 19. 7. 2014**

Praha
listopad 2014

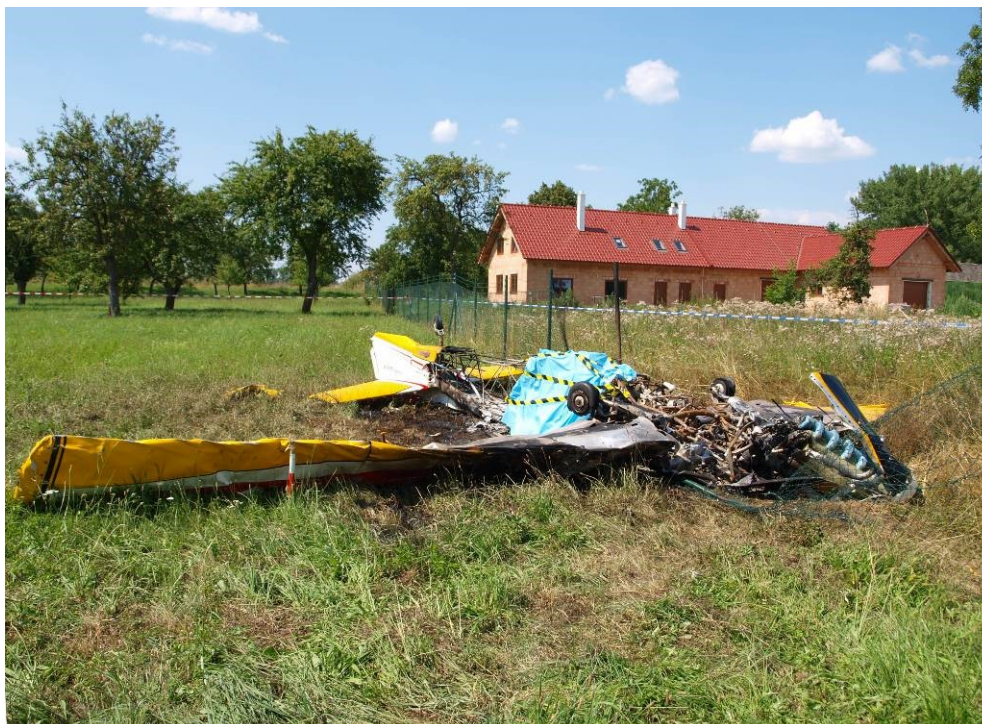
Obr. 1 Pohled na místo letecké nehody

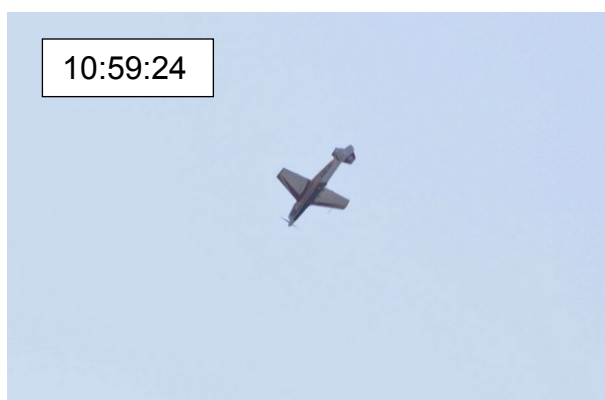
Obrázek č. 2/T-10:59:24

Na první fotografii (T-10:59:24), obrázek č. 2, je evidentní, že letoun v poloze na zádech měl směrové kormidlo vychýleno vlevo a výškové kormidlo dolů na „potlačeno“. Výchylka odtokové hrany levého a pravého křídélka není z pozice letounu dobře zřetelná.

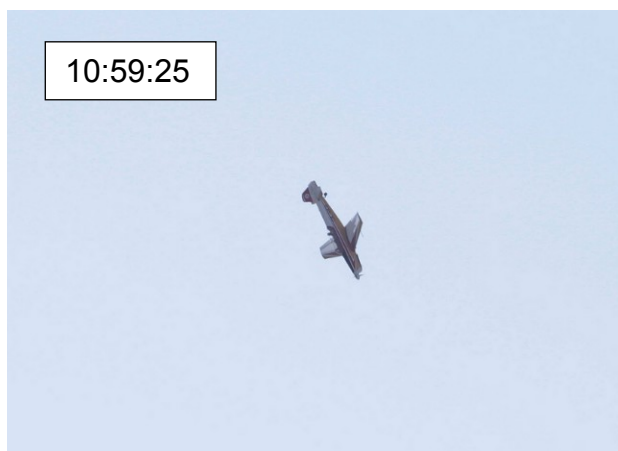
Obrázek č. 3/T-10:59:25

Na druhé fotografii (T-10:59:25), obrázek č. 3, měl letoun v poloze na zádech sklon podélné osy cca 60°. Směrové kormidlo bylo vychýleno vlevo a výškové kormidlo dolů na „potlačeno“. Levé křídélko mělo odtokovou hranu vychýlenou dolů, pravé křídélko nahoru.

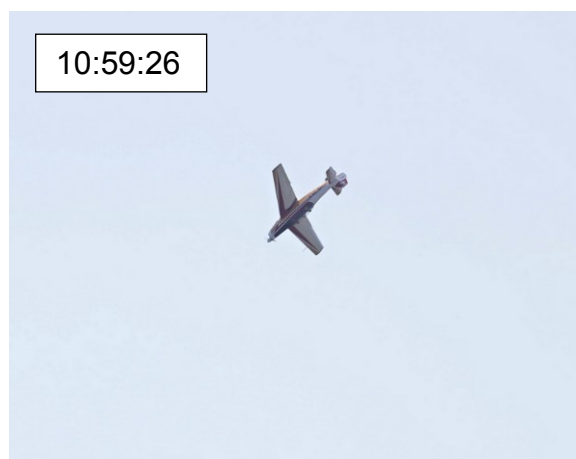
Obrázek č. 4/T-10:59:26

Na třetí fotografii (T-10:59:26), obrázek č. 4, měl letoun v poloze na zádech sklon podélné osy cca 50°. Rovněž je evidentní poloha kormidel, shodná jako na předchozí fotografii, směrové kormidlo bylo vychýleno vlevo a výškové kormidlo dolů na „potlačeno“. Levé křídélko mělo odtokovou hranu vychýlenou dolů, pravé křídélko nahoru.

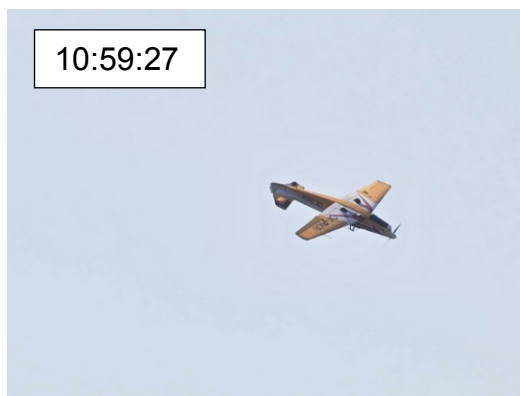
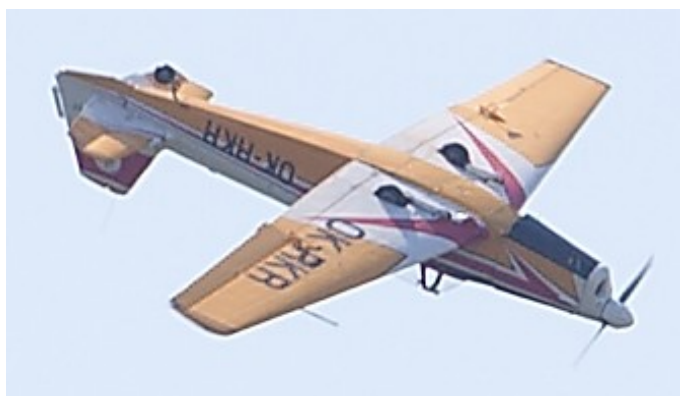
Obrázek č. 5/T-10:59:27

Čtvrtá fotografie (T-10:59:27), obrázek č. 5 ukazuje, že letoun v poloze na zádech výrazně zmenšil sklon podélné osy vůči horizontále na plošší - cca 20°. Směrové kormidlo bylo vychýleno vlevo a výškové kormidlo výrazně dolů na „potlačeno“. Levé křídélko mělo odtokovou hranu vychýlenou dolů, pravé křídélko nahoru.

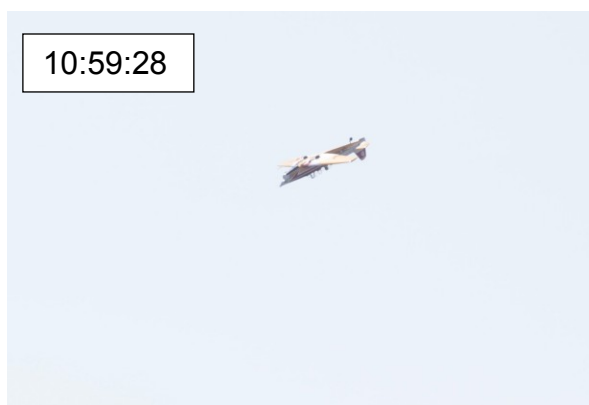
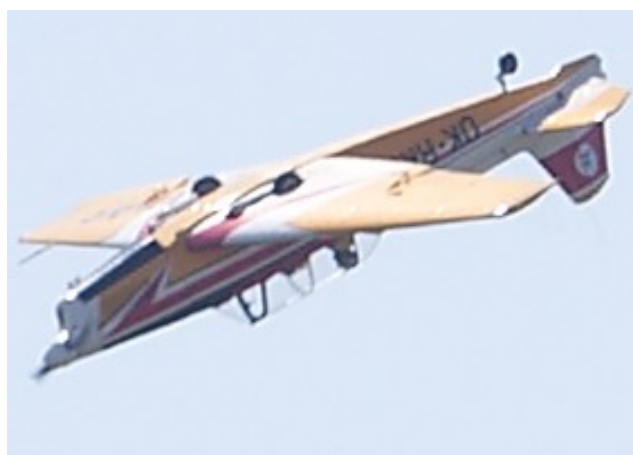
Obrázek č. 6 T-10:59:28

Na páté fotografii (T-10:59:28), obrázek č. 6, měl letoun v poloze na zádech sklon podélné osy stále výrazně plochý - cca 20°. Poloha kormidel se nezměnila. Směrové kormidlo bylo vychýleno vlevo a výškové kormidlo dolů na „potlačeno“. Levé křídélko mělo odtokovou hranu vychýlenou dolů, pravé křídélko nahoru.

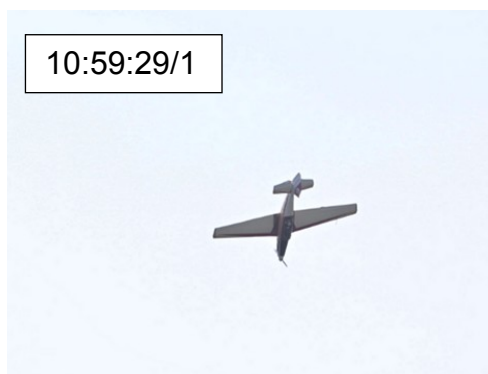
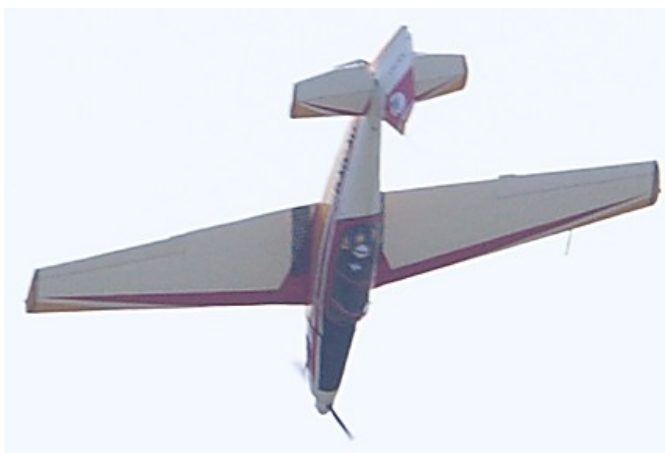
Obrázek č. 7/T-10:59:29/1

Z šesté fotografie (T-10:59:29/1), obrázek č. 7, je evidentní, že letoun v poloze na zádech znovu dosáhl strmý sklon podélné osy. Směrové kormidlo bylo vychýleno vlevo a výškové kormidlo dolů na „potlačeno“. Levé křídélko mělo odtokovou hranu vychýlenou dolů, pravé křídélko nahoru.

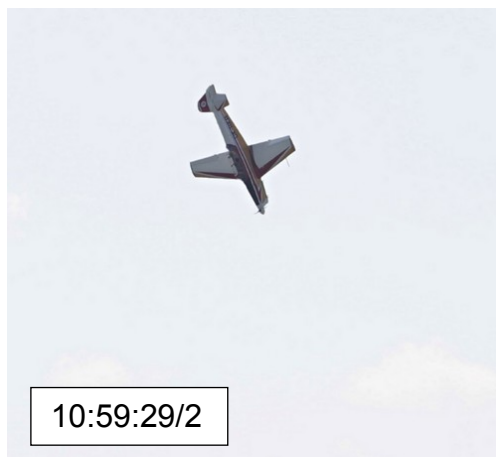
Obrázek č. 8/T-10:59:29/2

Na sedmé fotografii (T-10:59:29/2), obrázek č. 8, pořízené za zlomek sekundy později, byl letoun pootočen o cca 90°, v poloze na zádech se sklonem podélné osy cca 60°. Směrové kormidlo bylo vychýleno vlevo a výškové kormidlo dolů na „potlačeno“. Levé křídélko mělo odtokovou hranu vychýlenou dolů, pravé křídélko nahoru.

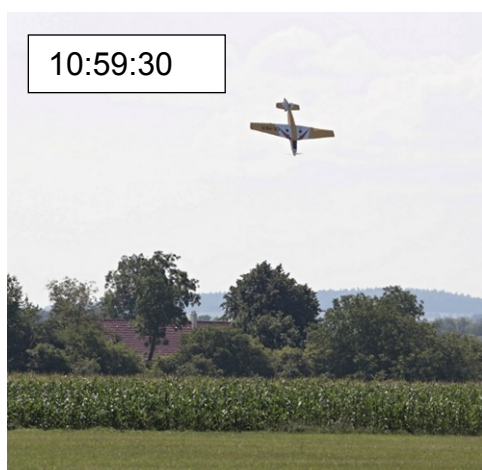
Obrázek č. 9/T-10:59:30

Na poslední fotografii (T-10:59:30), obrázek č. 9, má letoun v poloze na zádech sklon podélné osy cca 80°. Stejnou polohu podélné osy letounu pod velmi strmým úhlem k zemi zobrazuje fotografie pořízená druhým fotografem bezprostředně před nárazem do země, obrázek č. 10. Směrové kormidlo bylo vychýleno vlevo a výškové kormidlo dolů na „potlačeno“. Levé křídélko mělo odtokovou hranu vychýlenou dolů, pravé křídélko nahoru.

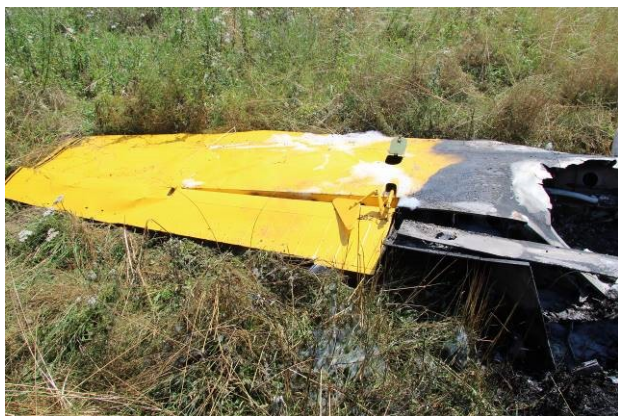
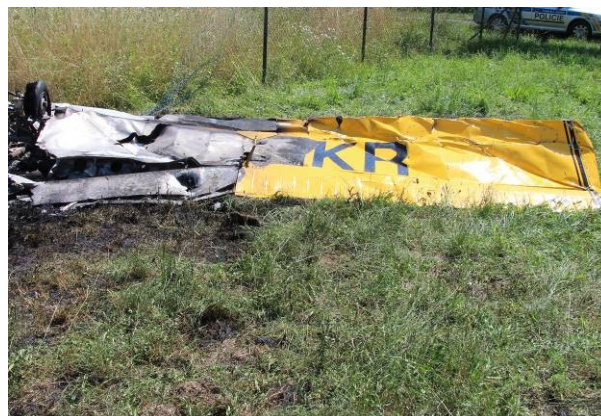
Levá část křídla měla náběžnou hranu deformovanou až po hlavní nosník postupně od kořene až k okraji směrem dolů. Kořenová část až do vzdálenosti 1,5 - 2,0 m směrem k okraji byla zasažena požárem. Spodní část potahu byla potrhána. Víčko palivové nádrže bylo uzavřené, nádrž byla roztržená. Křídélko nebylo oddělené od křídla, bylo zasazeno do závěsů, povrch byl zvlněn a deformován. Na spodní straně bylo křídélko opatřeno odlehčovací ploškou. Spodní strana křídla byla opatřena Pittotovou tubicí, která byla vlomena směrem dolů, vlastní sonda byla vylomena směrem doprava, vstupní otvor sondy byl vyplněn hlinou. Vztlaková klapka byla v kořenové části utržena a spálena, na spodní části potahu byla díra cca 0,3 x 0,2 m.

Pravá část křídla měla náběžnou hranu deformovanou až po hlavní nosník postupně od kořene až k okraji. Kořenová část až do vzdálenosti 1,5-2,0 m směrem k okraji byla zasažena působením vysoké teploty. Spodní část potahu byla deformována a bez trhlin. Prostor pravé nádrže byl zcela degradován požárem. Křídélko bylo u okraje křídla oddělené, povrch byl zvlněn a deformován. Vztlaková klapka byla v kořenové části utržena a poškozena působením vysoké teploty.

Stav pravé a levé poloviny křídla

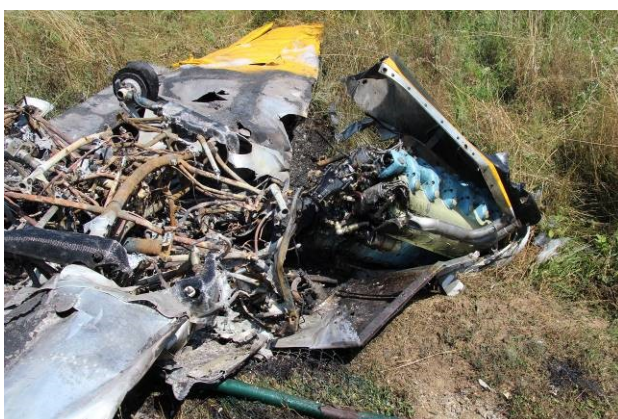
Pohled na centrolán a motor

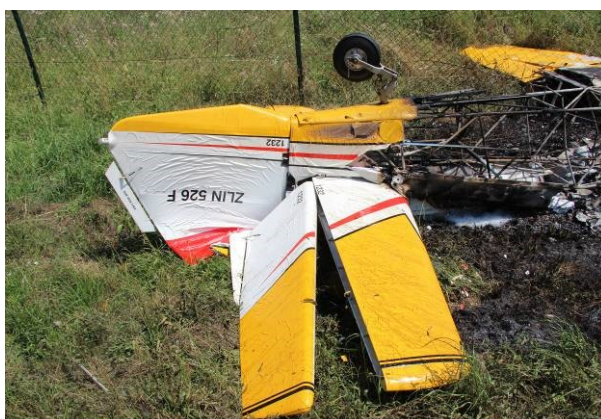
Kýlová plocha spolu se směrovým kormidlem byly deformované směrem od horní části k trupu, kormidlo bylo vytrženo z horního závěsu. Směrové kormidlo bylo vychýleno cca 10° vlevo. Plátěný potah svislých ploch byl zvlněn, nebyl potrhán ani zasažen požárem. Levá i pravá polovina stabilizátoru byla celistvá, v kořenové části byla lehce zasažena požárem. Levá část výškového kormidla nebyla vyvléknuta ze závěsů, došlo k deformaci potahu odtokové a okrajové části. Pravá část výškového kormidla byla utržena ze závěsů, plátěný potah byl mírně zvlněn. Vyvažovací plošky podélného vyvážení byly v poloze „těžký na ocas“. Na žádné z ocasních ploch nebyl nalezen otlak v krajních polohách výchylek kormidel.

Pohled na kostru trupu a ocasní plochy

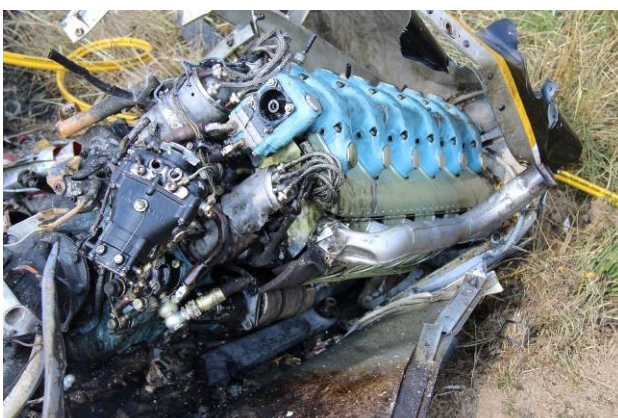
Motor s vrtulí byl nárazem do země vyvrácen vpravo. Listy vrtule byly nárazem zabořeny do země. Jeden z listů byl ohnutý směrem pod motor cca o 90° a doléhal na levou stranu motoru. Na náběžných hranách listů nebyly nalezeny vrypy. Příruba vstřikovacího čerpadla LUN 5150 byla vylomená a čerpadlo viselo na vstřikovacím potrubí. Kvůli deformacím a oddělení tělesa čerpadla nebylo možné určit nastavení pák ovládání.

Pohled na zadní část motoru a deformaci příruby vrtule
