ZÁVĚREČNÁ ZPRÁVA

**o odborném zjišťování příčin letecké nehody
letounu Socata TB 10 Tobago poznávací značky D-EANH
v místě Lánov
dne 11. května. 2013.**

Praha
březen 2014

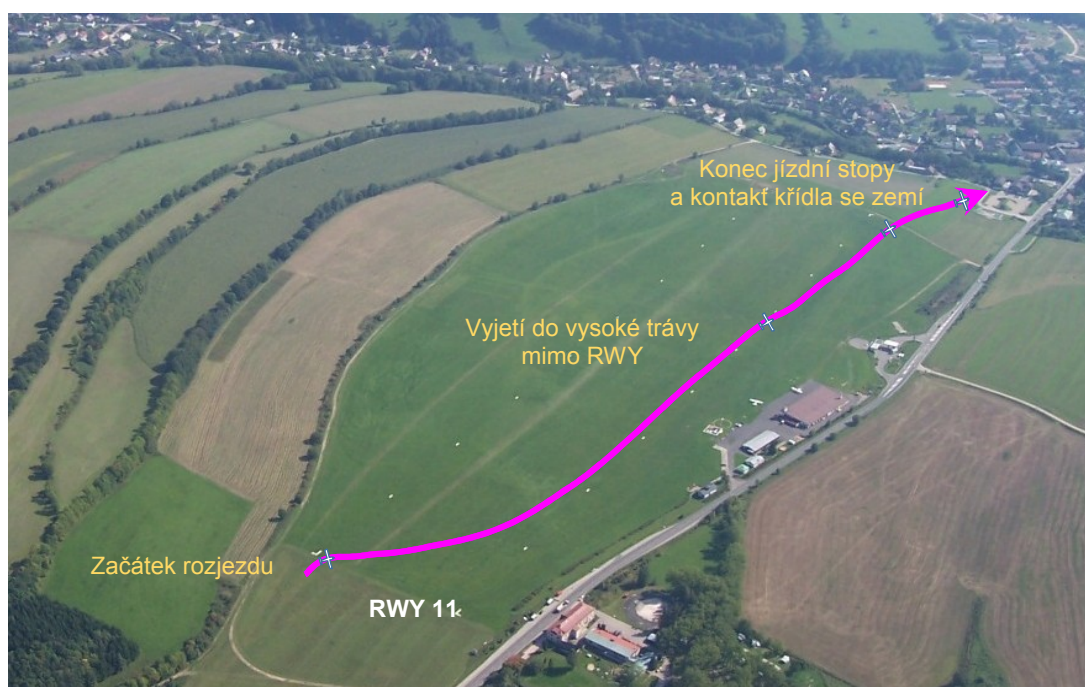
Obr. 1 Situační schéma pohybu letounu

Podle stop podvozkových kol v trávě letoun během rozjezdu po ujetí cca 600 m vyjel mimo pravý okraj RWY 11. Pak pokračoval v rozjezdu po travnaté ploše letiště, odchýlen mírně vpravo od směru vzletu. Na konci letiště přešel polní cestu vzdálenou cca 204 m od budovy hotelu a stále pokračoval v pokusu o vzlet. Jízdní stopa levého kola končila cca 89 m a jízdní stopa pravého kola končila cca 65 m ve vzdálenosti od budovy hotelu. Podle stop v trávě ve vzdálenosti cca 47 m od budovy hotelu začal letoun křídlem v náklonu zachytávat za porost vyšší trávy. Tyto stopy končili cca 36 m od budovy. Letoun v náklonu narazil do sloupku plotu a keřů cca 31 m od budovy, do které narazil v náklonu cca 45° vpravo v místě dřevěného obložení oken střešní obytné nástavby.

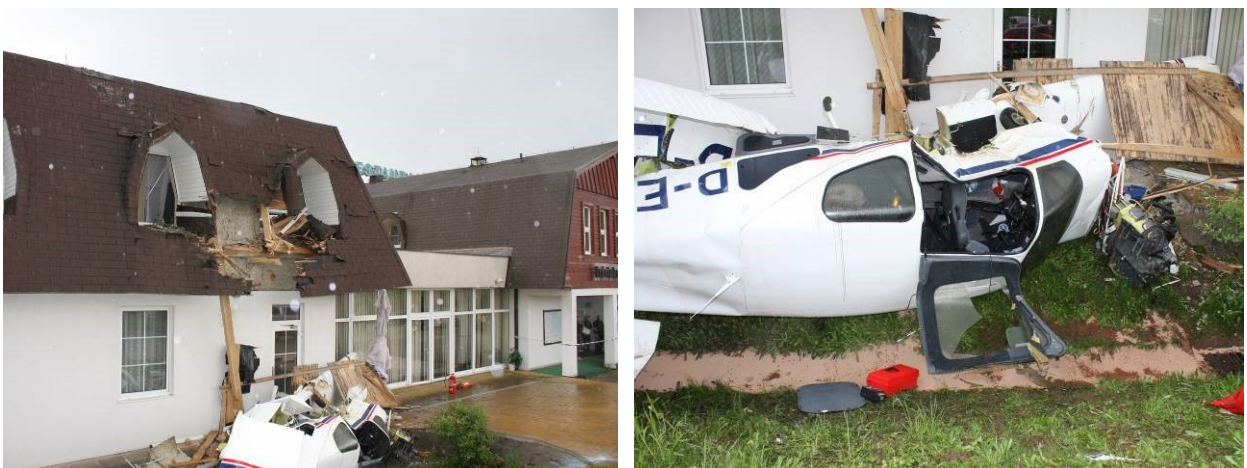
Letoun narazil do střešní obytné nástavby budovy hotelu na okraji obce Lánov. Náraz částečně poškodil střešní konstrukci v místě stěny podkrovního pokoje. Místo se nacházelo ve vzdálenosti 607 m od ARP LKVR, 204 m od levé prahové značky RWY 29 a ve vzdálenosti 90 m vlevo od prodlouženého okraje RWY. V místě letecké nehody je ELEV 473 m. Zeměpisné souřadnice konečné polohy letounu byly 50°37'16,35" N a 015°39'13,03" E.

Trosky letounu se nacházely na pravém boku, podélnou osou v mělkém příkopu vedle budovy. Motor byl nárazem vytržen s částí lože a ležel vpravo od trupu, vrtule byla i s kuželem ulomená. Motorové kryty a motorové lože byly zdeformované. Pilotní kabina měla prolomenou levou boční stěnu a podlahu. Kryt kabiny na levé straně byl odklopený. Trup byl za kabinou deformovaný v místě kýlu a VOP.

Obr. 2 Místo letecké nehody

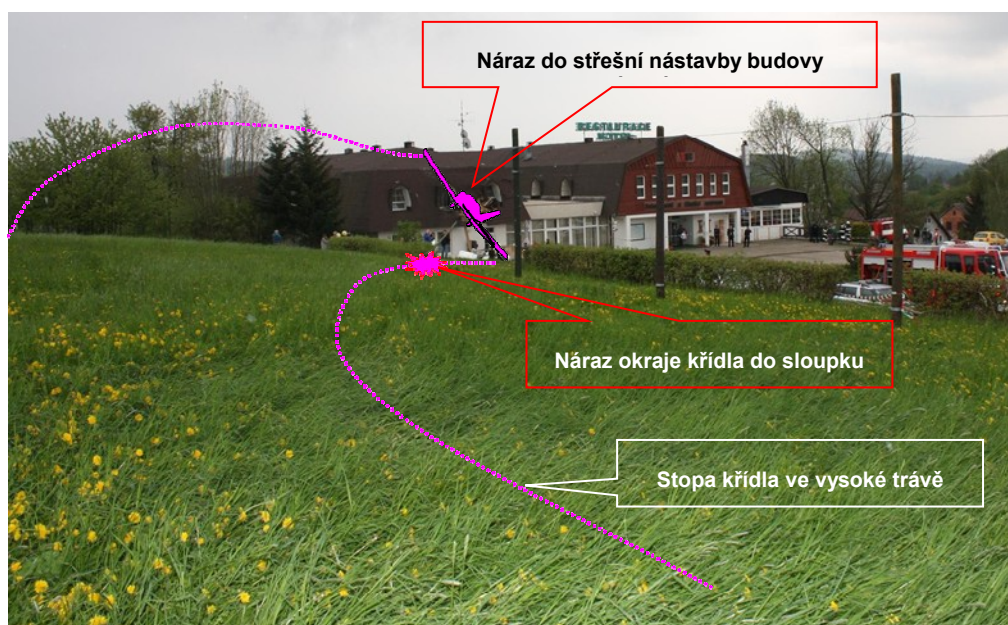
Obr. 3 Situační schéma pohybu letounu před nárazem

Podle stop, které zanechala hlavní kola podvozku, se levé kolo odpoutalo ve vzdálenosti cca 89 m a následně pravé kolo cca 65 m od budovy hotelu. Z následujících stop v trávě ve vzdálenosti cca 47 m od budovy, kde začal letoun křídlem v náklonu zachytávat za porost vyšší trávy, lze vyvodit, že se letoun krátce odpoutal, pokračoval v dopředném pohybu pravděpodobně v náklonu vpravo, ale vzápětí došlo ke ztrátě rychlosti. Tyto stopy končily cca 36 m od budovy.

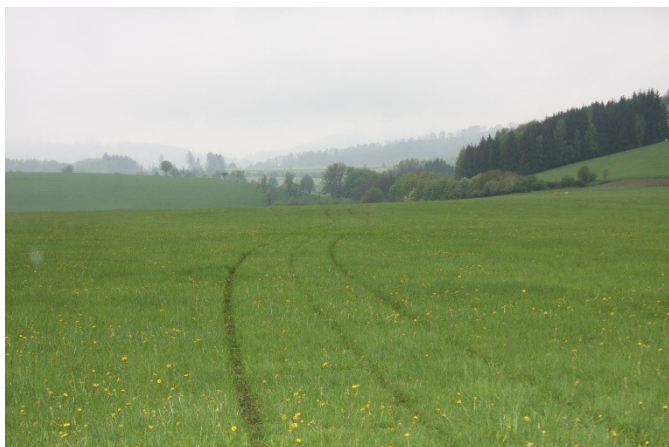
Stopy kol letounu při rozjezdu

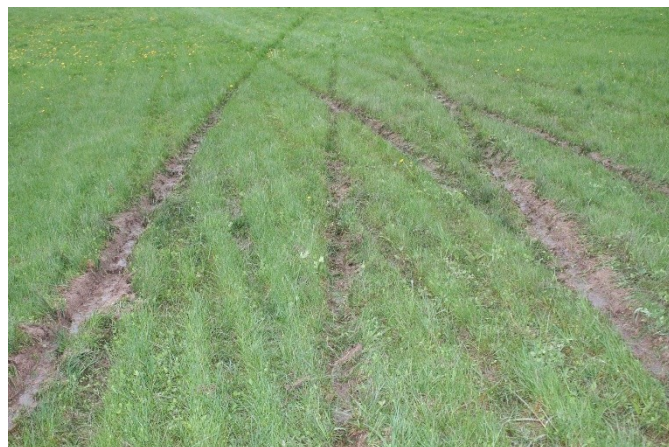
Stopy kol podvozku na rozbahněné RWY

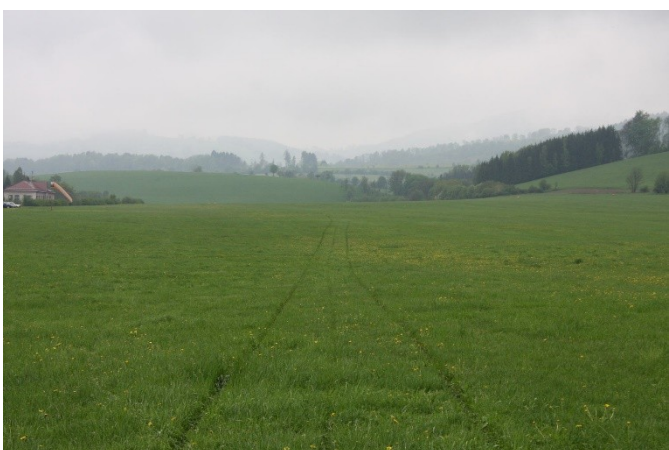
Stopy kol letounu po opuštění RWY

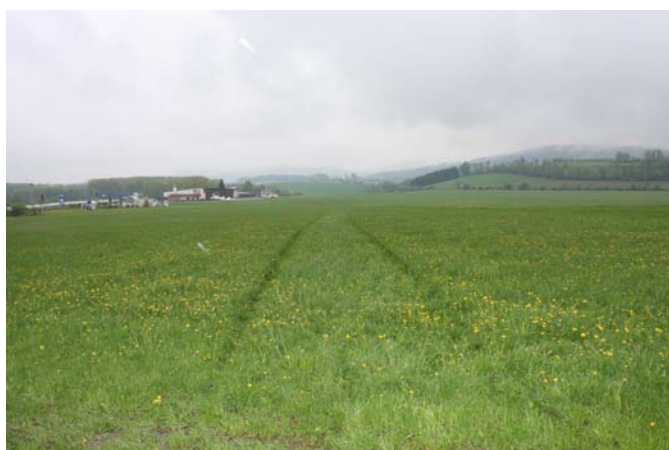
Stopy kol letounu na konci RWY

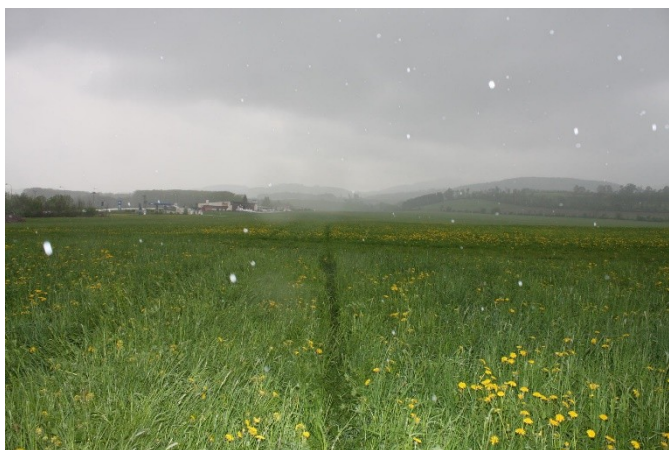
Stopy kol letounu při přejezdu polní cesty

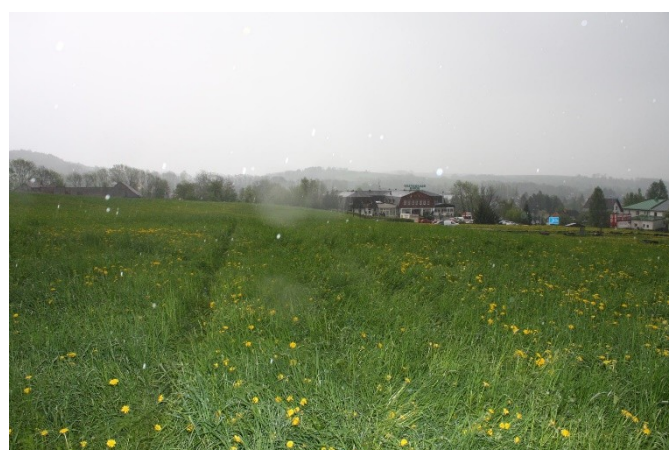
Stopy kol ve vysoké trávě směrem k hotelu

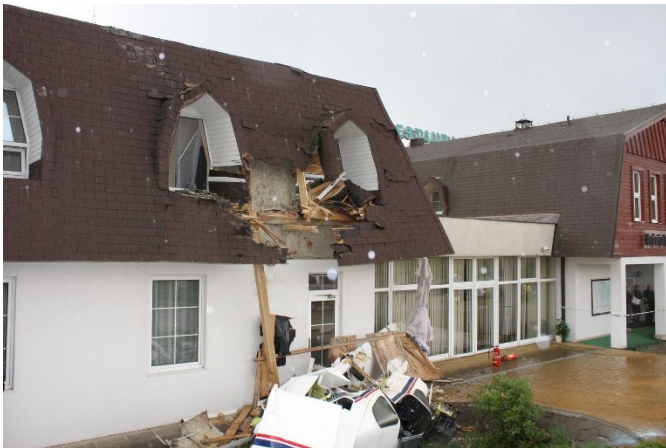
Stopy po nárazu na budově hotelu

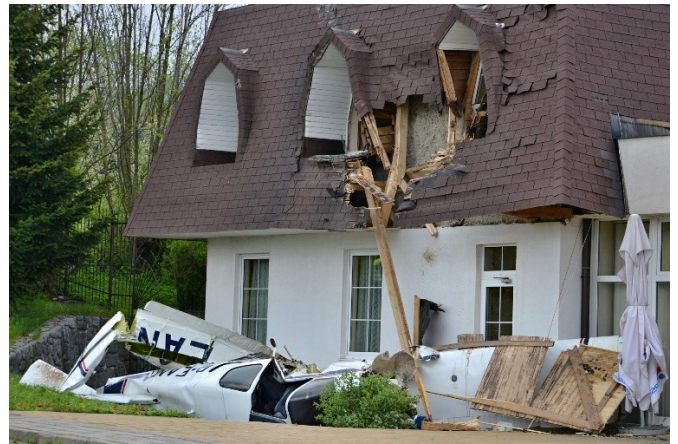
Pohled na budovu hotelu a trosky letounu

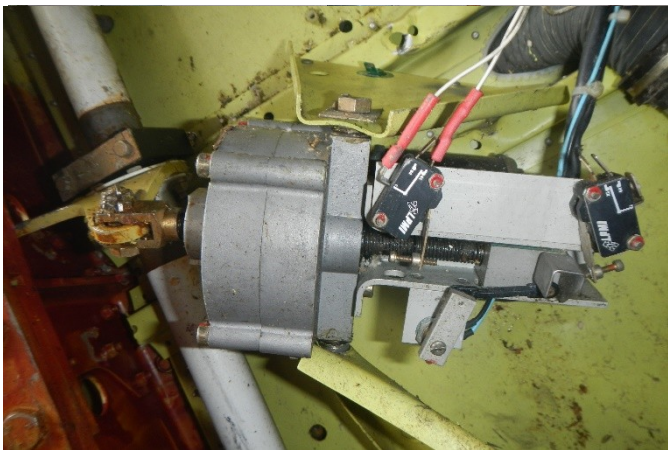
Výkonný elektromechanismus ovládání klapek byl v poloze „klapky zasunuté“.

Pohonná část ovládání klapek

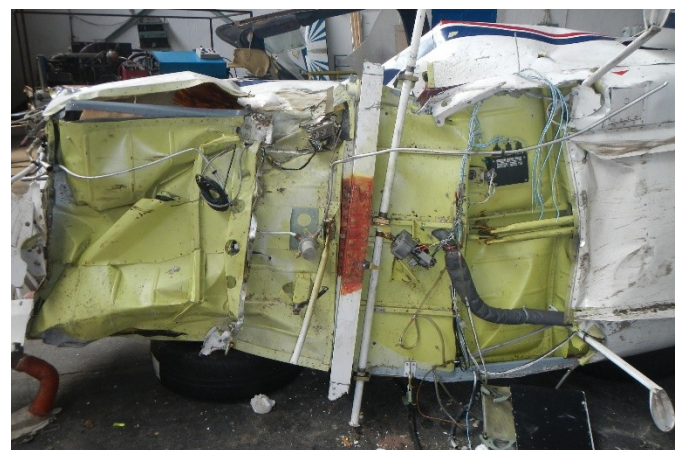
Umístění pohonné části na trupu letounu
