CZ-14-129

ZÁVĚREČNÁ ZPRÁVA

**o odborném zjišťování příčin letecké nehody
kluzáku L33 SÓLO,
poznávací značky OK-4408,
u obce Saupsdorf, SRN,
dne 20. dubna 2014**

Praha
duben 2015

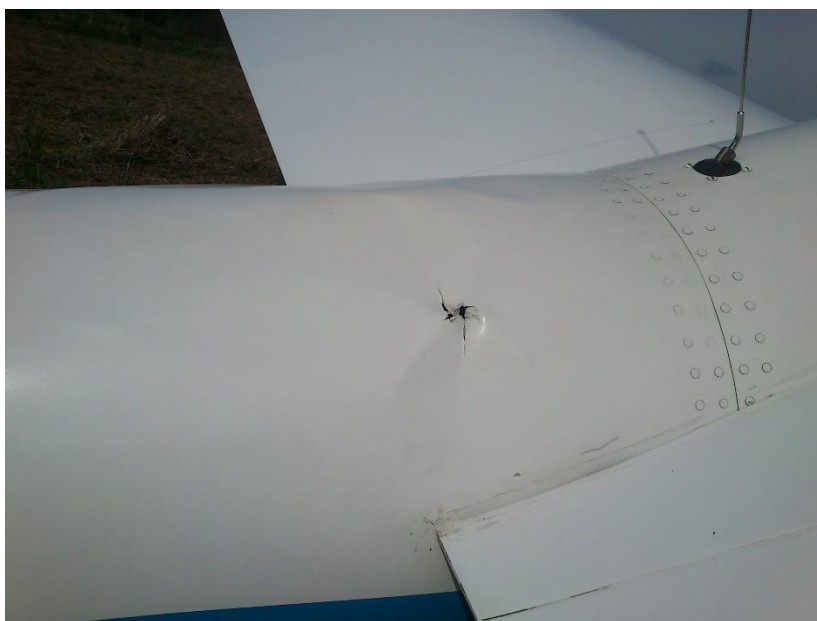
Nejvýznamnější poškození byla soustředěna v zadní části trupu, kde došlo k vícečetným deformacím, především zvlněním kornoutu. Kromě zborcení potahu trupu v zadní části došlo i k jeho protržení především na horní straně za centroplánem a na horní straně před kořenovou částí kýlu. Zdeformovaná byla i kýlová výztuha. Obě poloviny křídla měly u kořene uvolněné hlavy nýtů.

Obr. 1: Zborcení a protržení potahu trupu za centroplánem

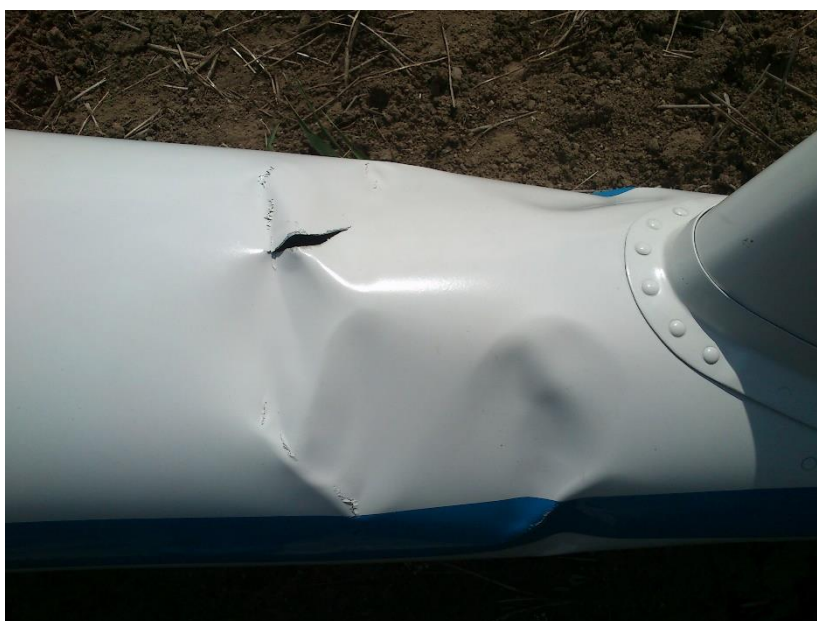
Obr. 2: Zborcení a protržení potahu trupu před kořenovou částí kýlu

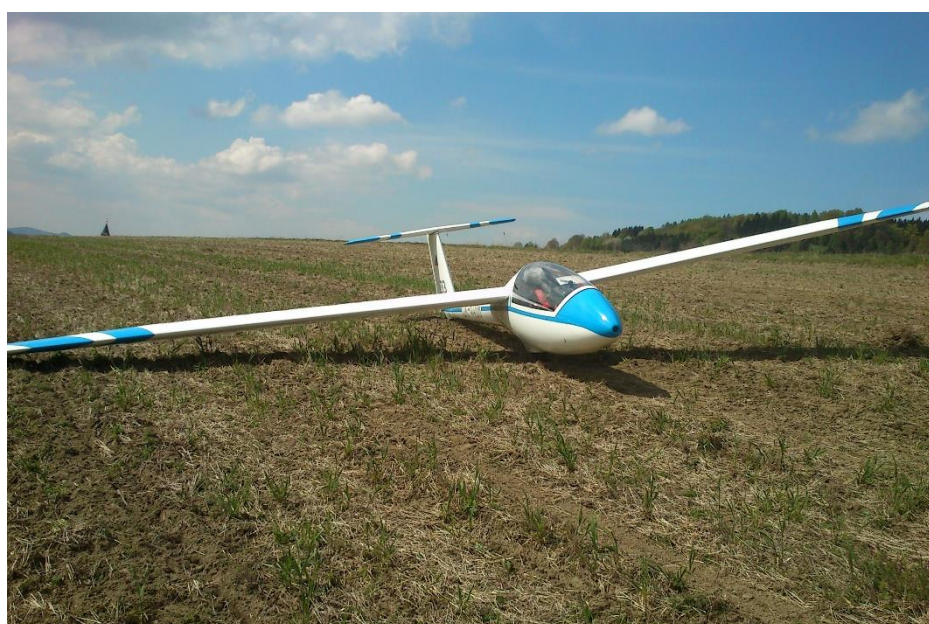
Obr. 4: Kluzák po přistání do terénu

Kluzák zastavil po přistání na poli na podvozkovém kole opřen o pravou polovinu křídla, ve směru přistání. Vlivem tvrdého dopadu po odskoku došlo k poškozením především v přední spodní části trupu a v zadní části trupu zvaném kornoutu.
