ZÁVĚREČNÁ ZPRÁVA

**o odborném zjišťování příčin letecké nehody
letounu Z 526 F poznávací značky OK-RKR
v místě 0,5 km SE od LKKM
dne 19. 7. 2014**

Praha
listopad 2014

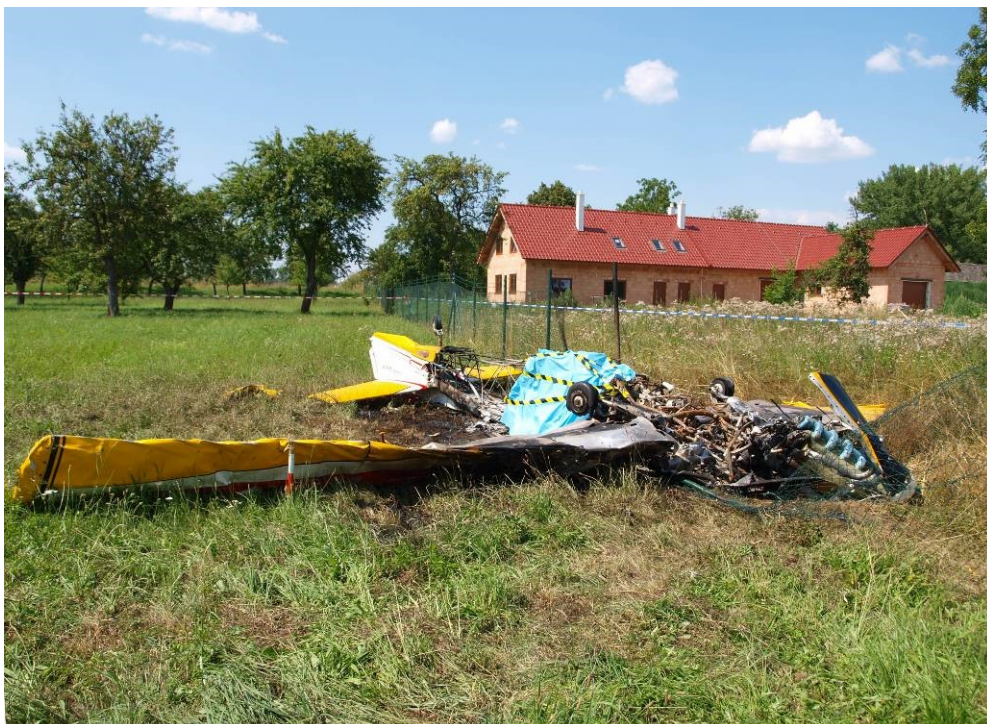
Obr. 1 Pohled na místo letecké nehody

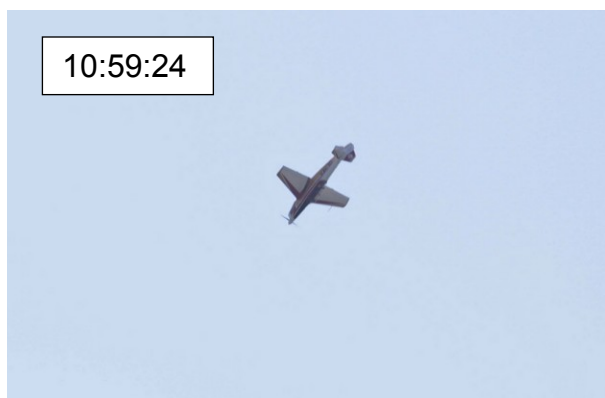
Obrázek č. 2/T-10:59:24

Na první fotografii (T-10:59:24), obrázek č. 2, je evidentní, že letoun v poloze na zádech měl směrové kormidlo vychýleno vlevo a výškové kormidlo dolů na „potlačeno“. Výchylka odtokové hrany levého a pravého křídélka není z pozice letounu dobře zřetelná.

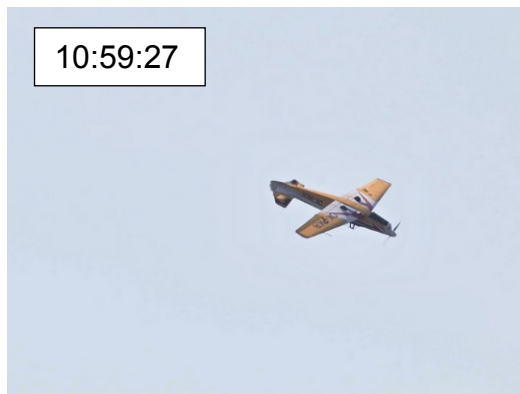
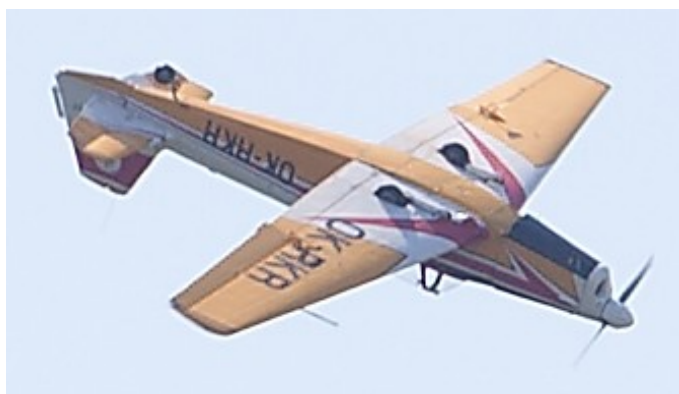
Obrázek č. 5/T-10:59:27

Čtvrtá fotografie (T-10:59:27), obrázek č. 5 ukazuje, že letoun v poloze na zádech výrazně zmenšil sklon podélné osy vůči horizontále na plošší - cca 20°. Směrové kormidlo bylo vychýleno vlevo a výškové kormidlo výrazně dolů na „potlačeno“. Levé křídélko mělo odtokovou hranu vychýlenou dolů, pravé křídélko nahoru.

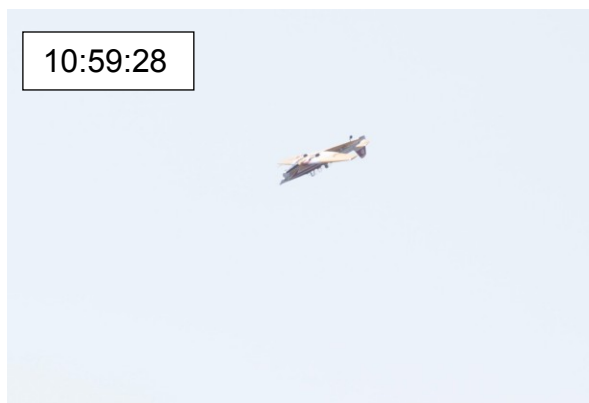
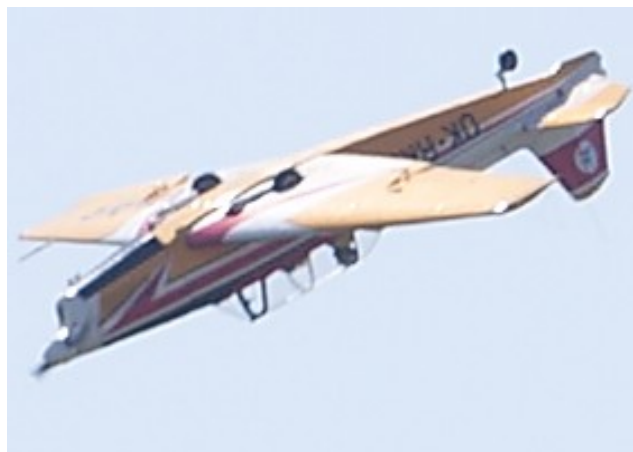
Obrázek č. 6 T-10:59:28

Na páté fotografii (T-10:59:28), obrázek č. 6, měl letoun v poloze na zádech sklon podélné osy stále výrazně plochý - cca 20°. Poloha kormidel se nezměnila. Směrové kormidlo bylo vychýleno vlevo a výškové kormidlo dolů na „potlačeno“. Levé křídélko mělo odtokovou hranu vychýlenou dolů, pravé křídélko nahoru.

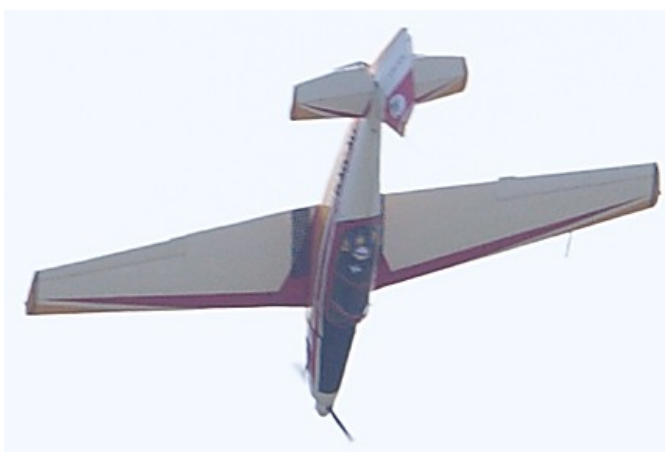
Obrázek č. 7/T-10:59:29/1

Z šesté fotografie (T-10:59:29/1), obrázek č. 7, je evidentní, že letoun v poloze na zádech znovu dosáhl strmý sklon podélné osy. Směrové kormidlo bylo vychýleno vlevo a výškové kormidlo dolů na „potlačeno“. Levé křídélko mělo odtokovou hranu vychýlenou dolů, pravé křídélko nahoru.

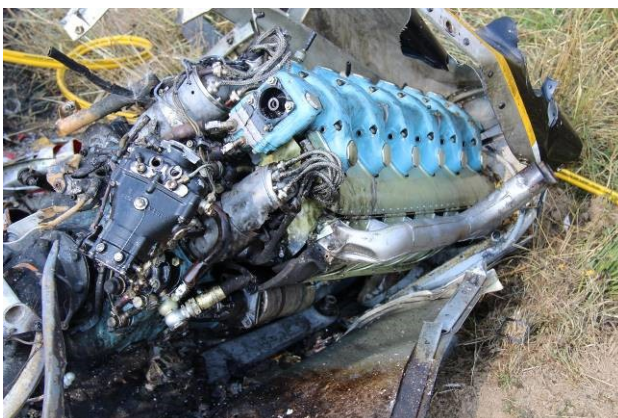
Motor s vrtulí byl nárazem do země vyvrácen vpravo. Listy vrtule byly nárazem zabořeny do země. Jeden z listů byl ohnutý směrem pod motor cca o 90° a doléhal na levou stranu motoru. Na náběžných hranách listů nebyly nalezeny vrypy. Příruba vstřikovacího čerpadla LUN 5150 byla vylomená a čerpadlo viselo na vstřikovacím potrubí. Kvůli deformacím a oddělení tělesa čerpadla nebylo možné určit nastavení pák ovládání.

Pohled na zadní část motoru a deformaci příruby vrtule
