ZÁVĚREČNÁ ZPRÁVA

**o odborném zjišťování příčin letecké nehody
vrtulníku Robinson R 22 BETA II, poznávací značky OK-LPS,
na poli u obce Hlavenec,
20. června 2014**

Praha
listopad 2014

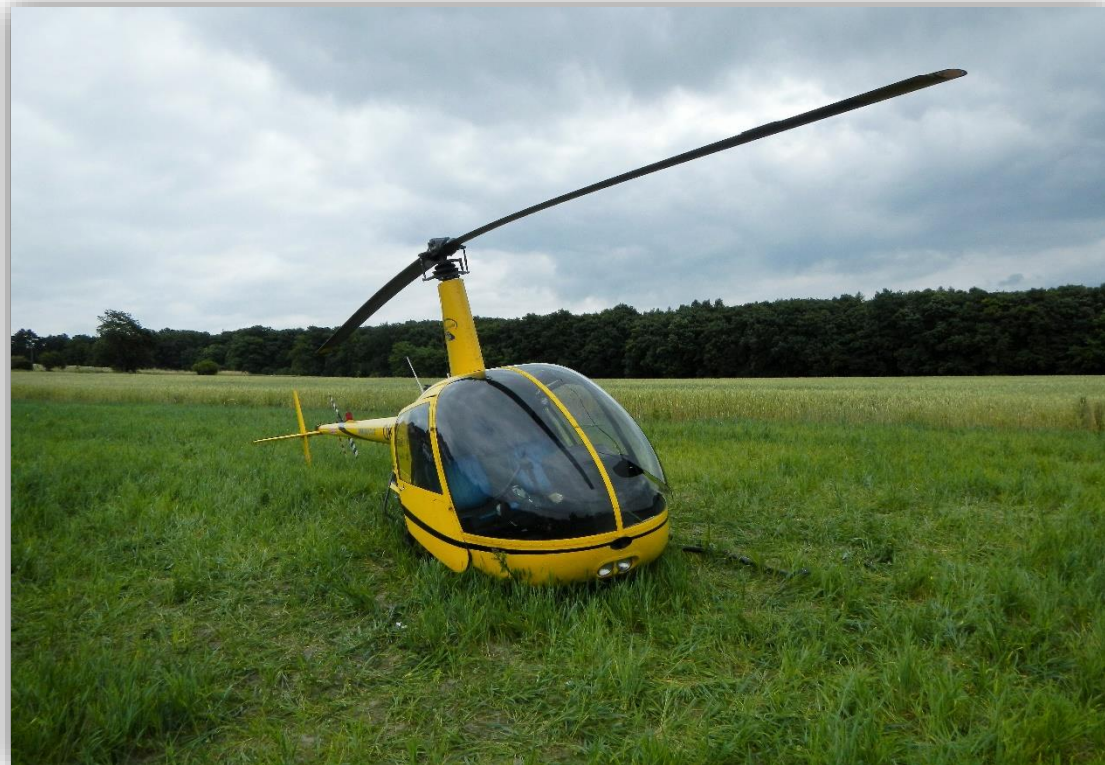
Vrtulník byl při tvrdém přistání na zem významně poškozen. Potah byl na obou stranách trupu především v zadní spodní části zvlněn. Posunutím přístrojové desky došlo k jejímu kontaktu s plexisklem na levé polovině kabiny, které prasklo po celé své délce. Vertikální přepážka byla ve spodní části zdeformována. Ocasní nosník byl v místě za spojením s trupem nárazem nalomen, došlo ke zvlnění potahu a v některých místech vznikly viditelné trhliny. Rám dveří na pravé straně byl ve spodní části zdeformován. Nárazem došlo k vertikálnímu posunutí levé palivové nádrže a k zlomení zadní

horizontální vzpěry podvozku. Ližiny podvozku byly ve směru nárazu vrtulníku při dopadu na zem maximálně rozevřeny, přičemž došlo ke kontaktu spodní části trupu a motoru se zemí. Ostruha svislého stabilizátoru byla ulomena.

Pohonná jednotka byla mechanicky poškozena především ve spodní části. Prutová konstrukce motorového lože byla na mnoha místech ohnuta a rozlomena. Tato poškození současně způsobila deformace výfukového potrubí. Nárazem došlo rovněž k pootočení ventilátoru vpravo ve směru letu o cca 10°.

Obr. 1: Vrtulník R 22 po tvrdém přistání

- popsaná poškození konstrukce vrtulníku vznikla v důsledku sil působících při tvrdém přistání,
- motor vrtulníku a jeho jednotlivé systémy pracovaly v průběhu celého letu zcela normálně a všechny prvky řízení byly zcela funkční,

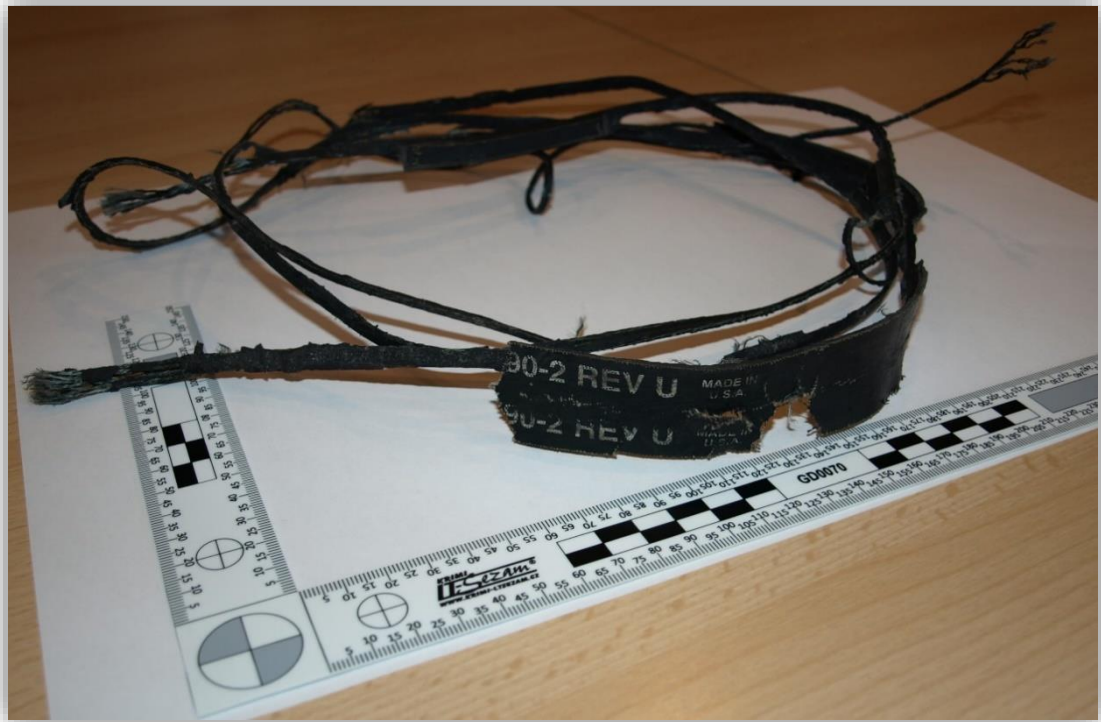
byl rozdělen. Jeho stav vykazoval značné opotřebení, bez možnosti jednoznačného posouzení jeho stavu před leteckou nehodou. Vnitřní stěny technického úseku byly pokryty suchým pryžovým prachem z řemenů. Ve spodní části technického úseku se nacházely různě velké fragmenty zadního dvojitého klínového řemenu. Zadní dvojitý klínový řemen, značně zdevastovaný, vypadl z vrtulníku po jeho přetržení a byl nalezen na komunikaci v obci Hlavenec.

Obr. 2: Poškozený zadní dvojitý klínový řemen

Komisi se ve spolupráci s obyvateli obce podařilo najít část zadního dvojitého klínového řemene z havarovaného vrtulníku. Značně poškozený klínový řemen byl nalezen v obci na chodníku u místní komunikace vedoucí do Kostelního Hlavna.

- oba řemeny neměly vyčerpaný dobový a hodinový rezurs,
- k celkové destrukci zadního dvojitého klínového řemenu došlo pravděpodobně provozním opotřebením,

- volně se pohybující části zadního dvojitého klínového řemenu pravděpodobně zapříčinily destrukci předního dvojitého klínového řemenu a jeho následné sesmeknutí z řemenic,

Doporučujeme v rámci údržby zapisovat naměřený úhel hřídele spojky do protokolu o provedených pracích.

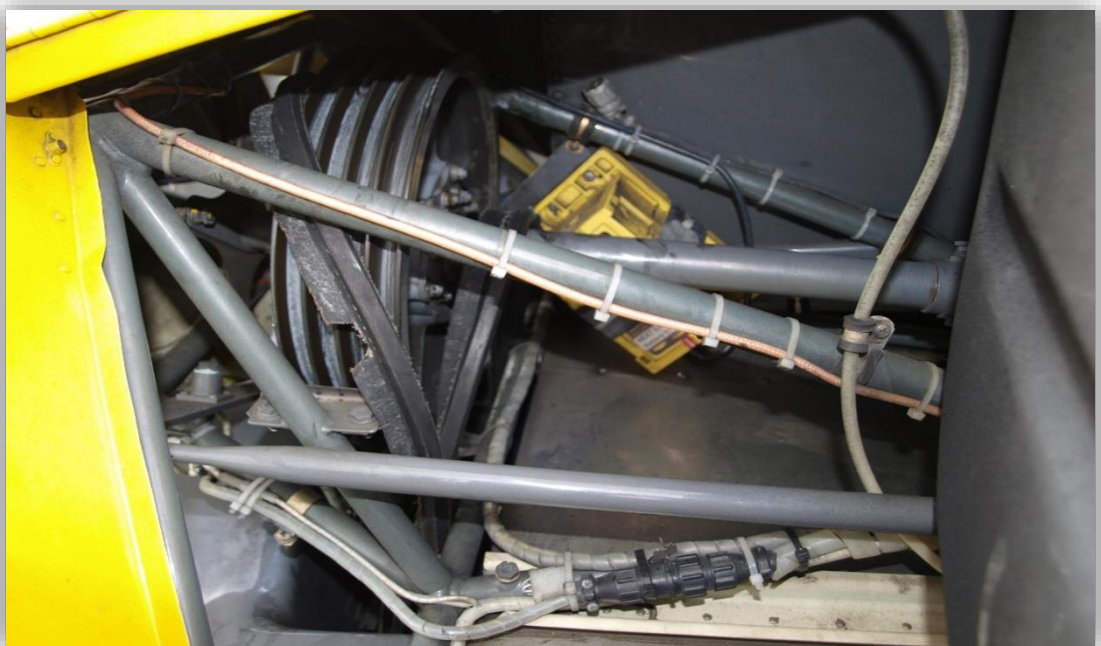
Komise se dále věnovala dochovaným částem klínových řemenů. Přední dvojitý klínový řemen se nacházel v technickém úseku mimo řemenice. Po celém svém obvodu

Obr. 3: Poškozený přední dvojitý klínový řemen v technickém úseku

- řemeny předního dvojitého klínového řemenu byly v průběhu kritické fáze letu od sebe mechanicky odděleny,
- jednotlivé klínové řemeny nebyly schopny samostatně přenést požadovaný výkon z motoru na hlavní rotor,
