CZ-12-425

ZÁVĚREČNÁ ZPRÁVA

**o odborném zjišťování příčin vážného incidentu
A319 AFR1482 a B735 CSA77E,
dne 7. 9. 2012 na letišti Praha / Ruzyně.**

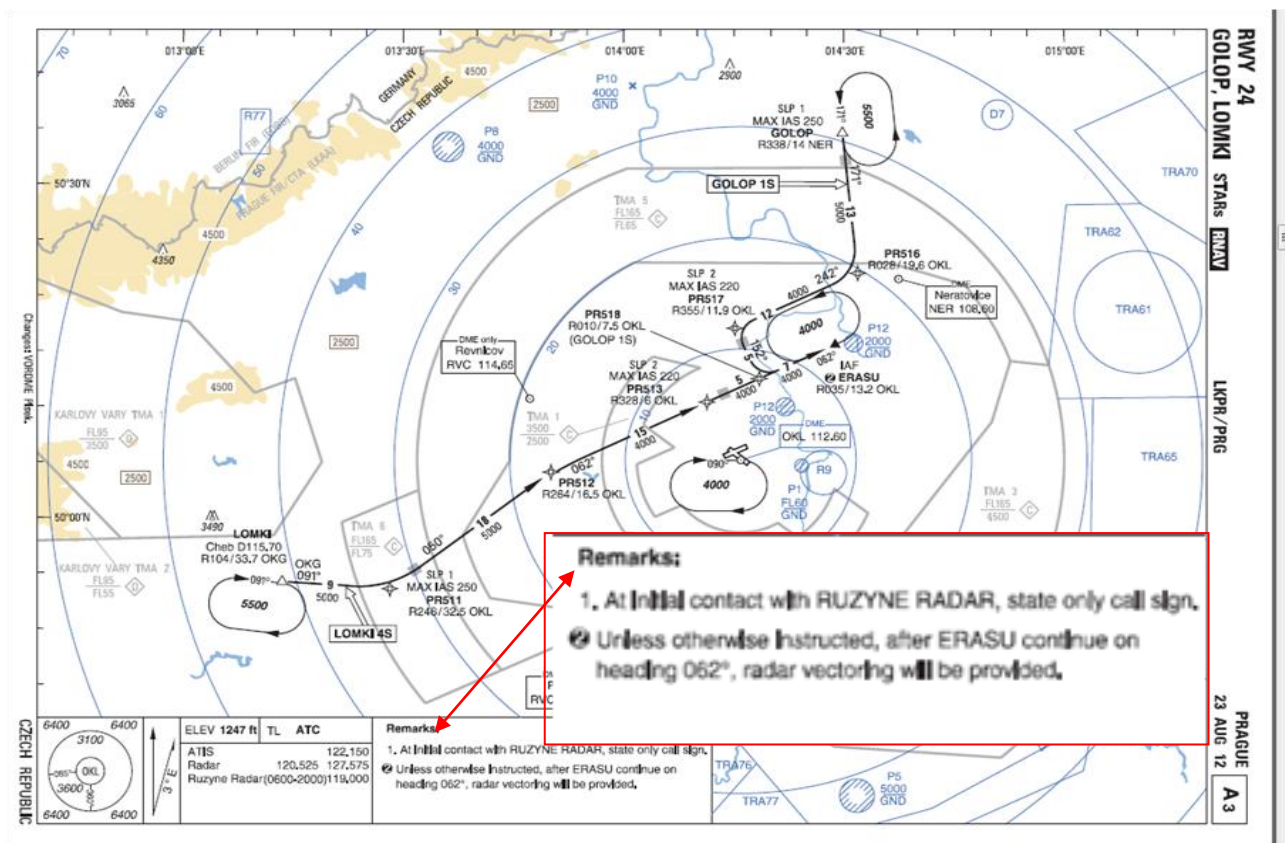
Pro navigační přípravu měla posádka k dispozici mapu pro přiblížení na LKPR na RWY 24 GOLOP, LOMKI STARs RNAV, neuvedeného vydavatele, která byla v souladu s AIP České republiky. V poznámce na této mapě je uveden postup při přiletu po STAR LOMKI 4S po minutí IAF ERASU.

- Posádka měla k dispozici mapu STARs RNAV pro RWY 24 na LKPR, která byla v souladu s postupy uvedenými v AIP České republiky. V poznámce na této mapě je uveden postup při přiletu po STAR LOMKI 4S po minutí IAF ERASU. *Jestliže nejsou jiné instrukce pokračovat kurzem 062°, bude poskytnuto radarové vektorování.*

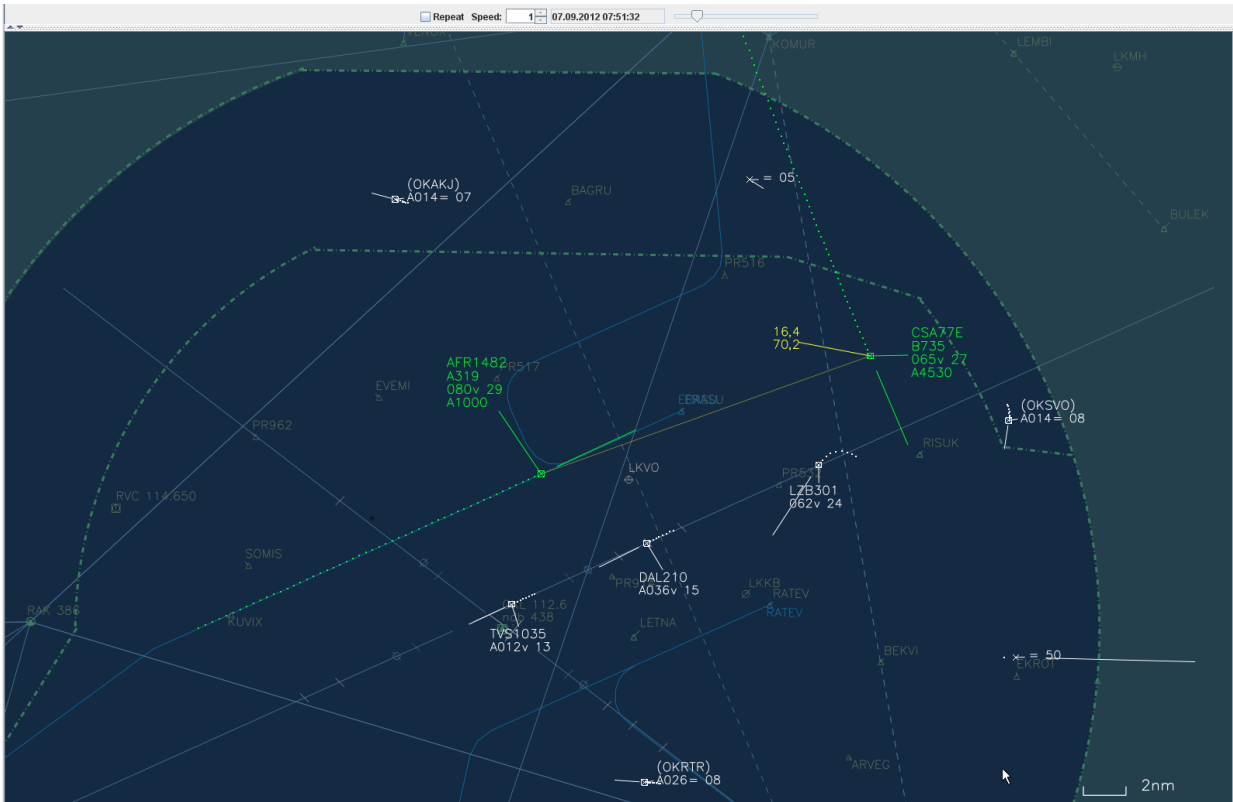
07/09/2012 07:51:32

Po přeletu IAF ERASU bez dalších instrukcí posádka zahájila zatáčku do ILS RWY 24 v klesání do ALT 4000 ft.

V té době byl na LLZ RWY 24 před FAF v ALT 4000 ft letoun B735, se kterým se letoun A319 dostal, ve stejné ALT, na kolizní kurz.

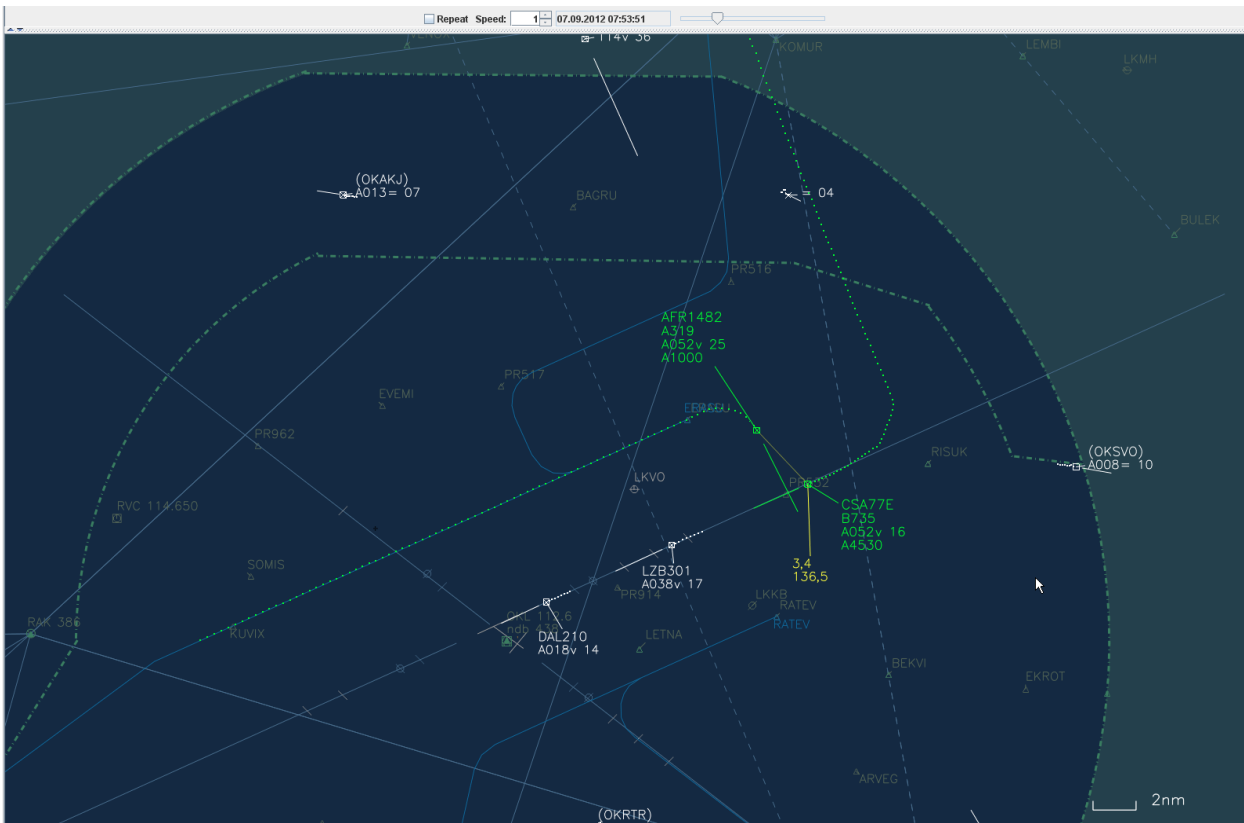
07/09/2012 07:53:51

ATCo řešil vzniklou situaci pokynem posádce A319 k zatáčce doleva do kurzu 060°. Tento pokyn vydal při vzdálenosti obou letounů 4,1 NM.

- První pokyn k řešení kolizní situace, točit doleva 060°, vydal ATCo v 07:53:39 při vzdálenosti 4,1 NM mezi letouny.
- Posádka A319 potvrdila „*Doleva kurz 060°. Sledujeme standardní přilet.*“

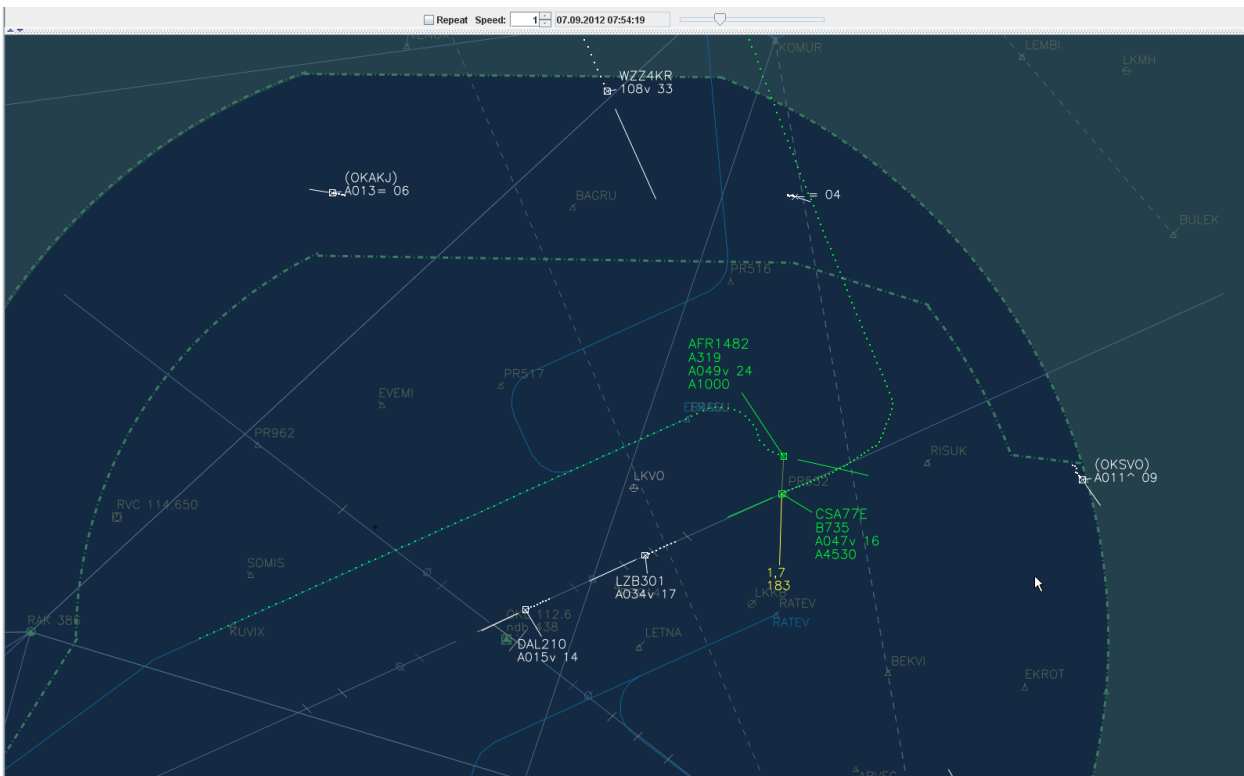
07/09/2012 07:54:19

Vzhledem k pomalé reakci posádky A319 ATCo opakoval instrukci točit doleva. V té chvíli byla vzdálenost mezi letouny 3 NM. Po potvrzení této instrukce dostala posádka A319 další instrukci stoupat na FL 60. Tuto instrukci posádka A319 potvrdila.

I přes tato opatření došlo ke snížení minima horizontálního rozstupu na 1,7 NM.

- V dalším průběhu přiblížení ATS vektorovaly posádku A319 na přistání na RWY 24.
- Posádka uvedla horizontální vzdálenost mezi letouny větší než 3 NM. Podle radarového záznamu byla tato vzdálenost 1,7 NM.
