CZ-13-049
Výtisk č. 1

ZÁVĚREČNÁ ZPRÁVA

**o odborném zjišťování příčin letecké nehody
letounu Z-37A poznávací značky OK-HJU
v místě Srbce (Kusá Hora)
dne 9. 3. 2013**

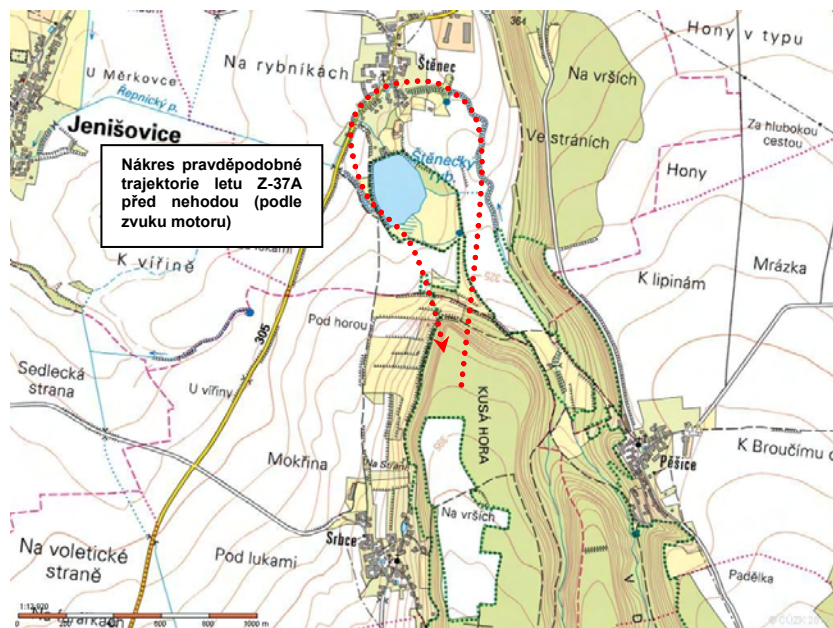
Obr. 1 Situační schéma pohybu letounu

Pilot zapsal u třetího vzletu časový údaj 13:01. Po vzletu z RWY 29 pilot, jako při předchozích letech, provedl zatáčku a přibližně východním směrem letěl ke hřebenu Kusá Hora. Délka tratě po zatáčce byla cca 4,4 km. Kvůli převýšení celého hřebene nad okolním terénem pravděpodobně stoupal, aby před pracovním průletem letěl nad vrcholky stromů lesa ve vrcholové partii hřebene. Z prohlídky místa letecké nehody vyplývá, že před konečným nárazem do země letoun narazil do vrcholků stromů, když pravděpodobně směřoval na jih a sklon dráhy letu byl malý.

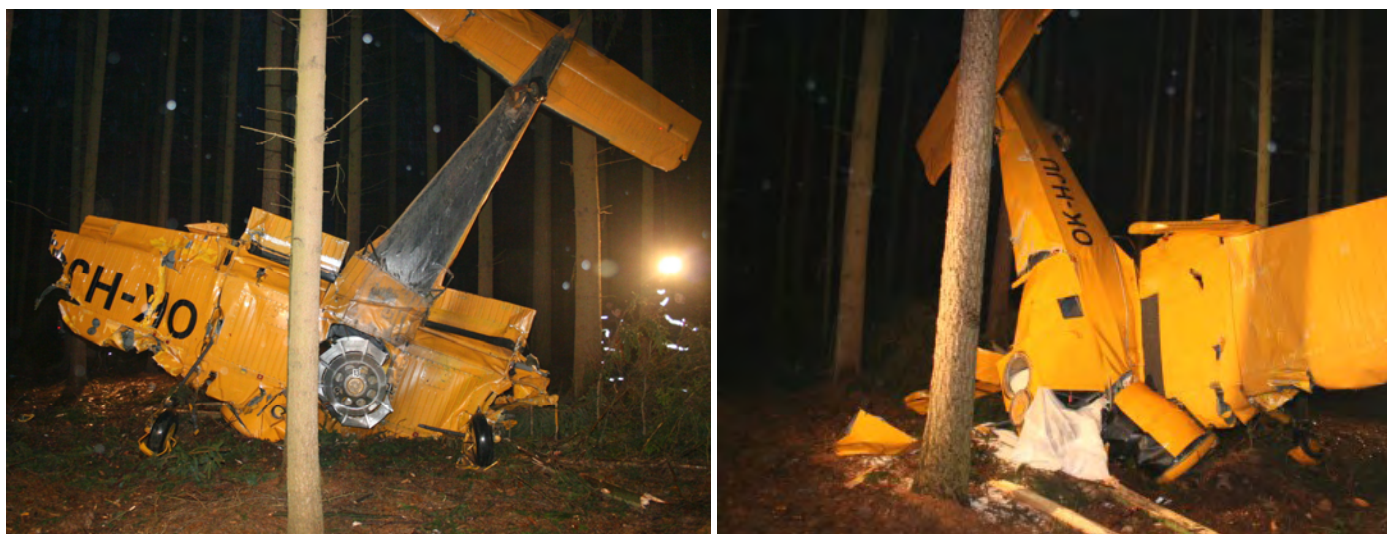
Obr. 2 Místo letecké nehody

Ke svému postupu dále uvedl, že kvůli mlze a mrakům nic neviděl a vzhledem k velmi nepříznivému počasí v dalším vyhledávání ve složitém a zalesněném terénu nepokračoval. Při odletu uviděl na silnici od obce Srbce jet hasičské vozidlo, proto přistál na louce a vysvětlil hasičům, že letoun nenalezl. Poté se na místo v prostoru vrcholu Kusá Hora vydal osobně a po krátkém pátrání našel trosky havarovaného letounu.

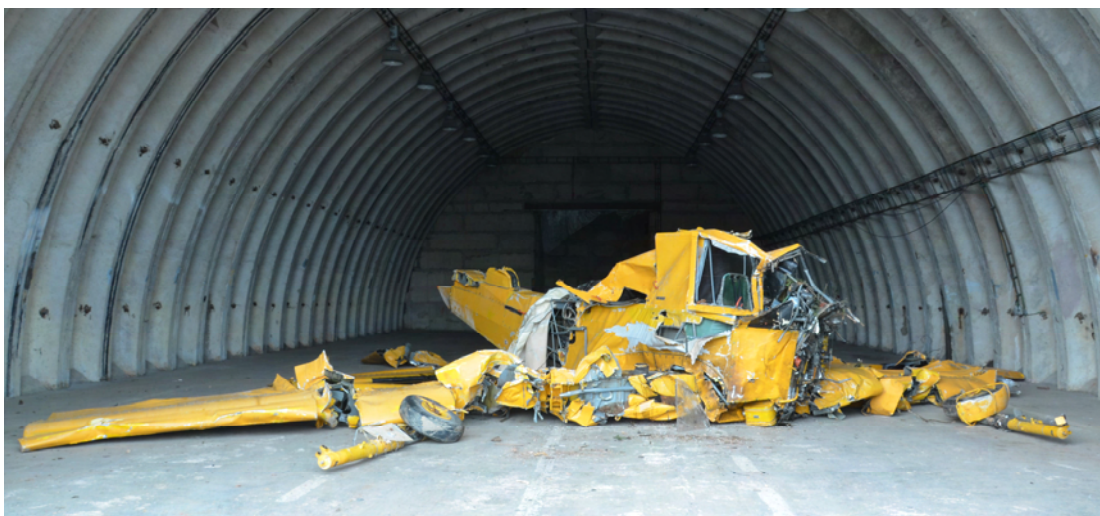
Obr. 3 Trosky letadla v místě uložení

Letadlo bylo zničeno. Roztrhlo se na části: deformovaný trup s centroplánem a kusem levého křídla, zbytek levé vnější části křídla, dva kusy pravé vnější části křídla a svislou ocasní plochu. Vnější klapky a sloty klapek se odtrhly z míst uchycení.

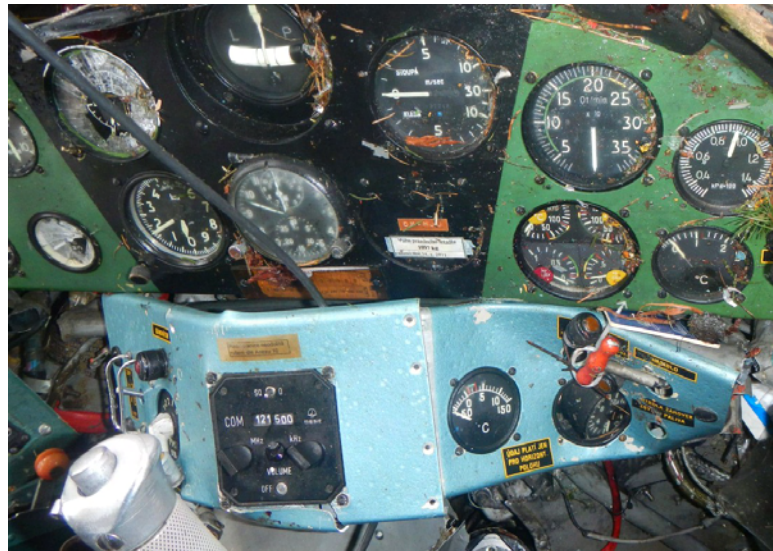
Obr. 4 Palubní radiostanice

V průběhu pracovních letů oba piloti běžně používali k vzájemné komunikaci kmitočet 125,55 MHz. Na tomto kmitočtu další pilot v cca 13:15 neslyšel žádnou odpověď pilota. Při ohledání kabiny havarovaného letounu byl na čelním panelu radiostanice nastavený kmitočet 121,500 MHz a knoflík ovládání hlasitosti byl ulomený, viz obrázek č. 4.

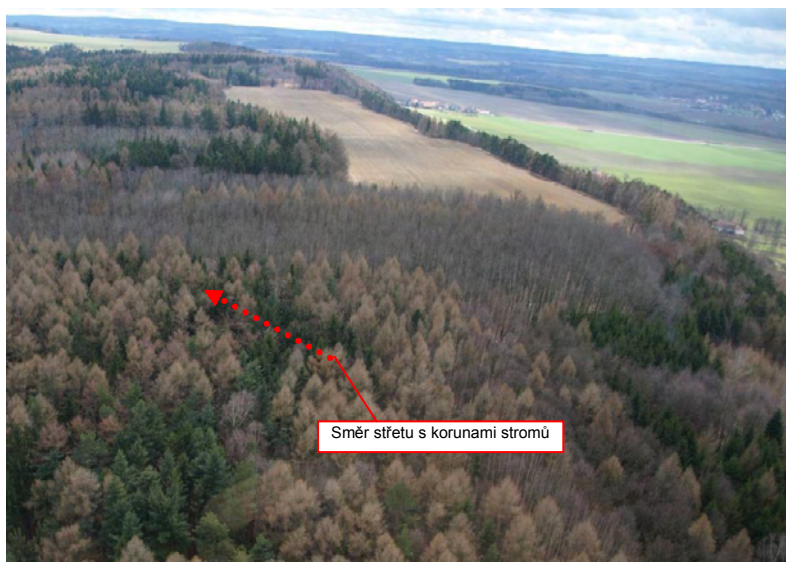
Obr. 5 Pohled na prostor místa letecké nehody

Poloha prvních úlomků žluté barvy byla ve vzdálenosti cca 73 m před místem nárazu trupu do země. Na odtržených částech křídla a v kořeni kýlové plochy byly zřetelné deformace vzniklé nárazem do kmenů stromů, jejichž odtržené části ležely před a v místě nárazu vraku letounu do země a jeho okolí.

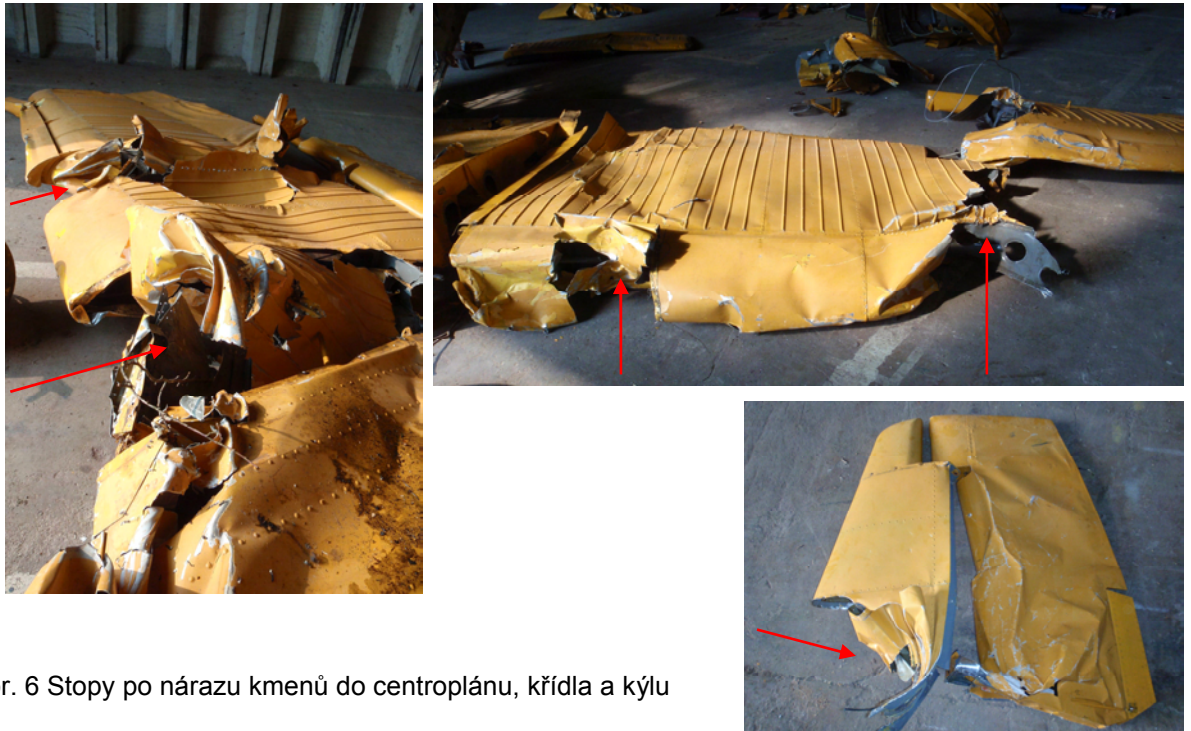
Obr. 6 Stopy po nárazu kmenů do centroplánu, křídla a kýlu

Pravá část centroplánů měla náběžnou hranu roztrženou a deformovanou až po hlavní nosník, víčko palivové nádrže bylo uzavřené, ale nádrž byla roztržená. Pravá vnější část křídla se zcela odtrhla v místě připojení k centroplánům. Odtržená část se ve vzdálenosti cca 1,4 m od spoje s centroplánem, vlevo od začátku slotu na náběžné hraně a pravého křídélka roztrhla na dva kusy. Na slotu byly další dvě stopy po nárazu zpředu.

Na levé části centroplánů, u kořene, byla od nárazu do stromu rozsáhlá deformace a roztržený potah až po hlavní nosník. Víčko palivové nádrže bylo uzavřené. Levá vnější část křídla měla značně deformovaný a roztržený potah cca 500 mm od místa spoje s centroplánem. Z levé vnější části křídla se nárazem stromu v místě začátku levého slotu na náběžné hraně odtrhla část o délce cca 1,8 m.

Z polohy částí trosek a zlomených kmenů bylo odvozeno, že podstatné poškození letounu vzniklo při pozdějším nárazu do stromů ve výšce větších průměrů kmenů na zbývající dráze cca 51 m před nárazem přídě do země. Tvar deformace a způsob odtržení naznačovaly, že větší síly pravděpodobně působily na pravou polovinu křídla. Tyto důkazy v kombinaci s tím, že vrak letounu narazil do země

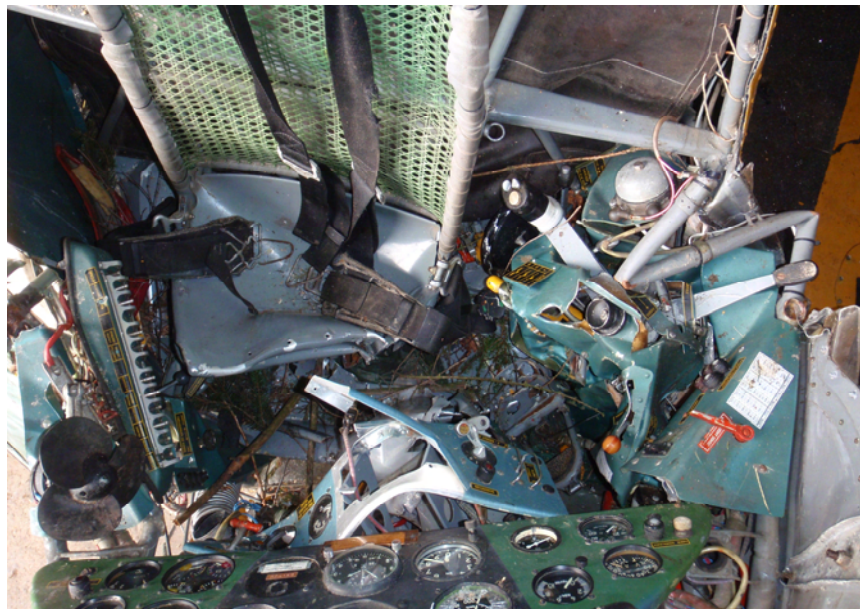
Obr. 7 Pohled na deformaci pilotní kabiny (stav po vyjmutí radiostanice).

Trubková konstrukce pilotního prostoru a rám krytu kabiny se nárazem přidě do země silně deformovaly. Plexisklo zasklení kabiny se rozbilo. Dveře pilotní kabiny byly vylomené směrem ven, měly rozbité zasklení. Poloha páky zavírání byla v zavřené poloze. Dveře kabiny technika se odtrhly.

V pilotní kabině byly přepínače na pravé straně, potřebné pro let, v zapnuté poloze. Spodní část palubní desky s ovládací skříňkou radiostanice se deformovala směrem do pilotního prostoru. Na palubní desce se přístroje zachovaly. Výškoměr nastavený na tlak 975 hPa ukazoval výšku 170 m. Rychloměr měl rozbité sklíčko a ukazoval nulovou hodnotu. Variometr ukazoval nulovou hodnotu. Palubní hodinky byly funkční a byly zastaveny v 11.48 až při ohledání dne 10. 3. 2013. Otáčkoměr měl ručičku mimo stupnici. Na ukazateli tlaku paliva byla ručička na hodnotě 0,95 kPa. Na sdruženém ukazateli teploty a tlaku oleje byly ručičky v základní poloze.

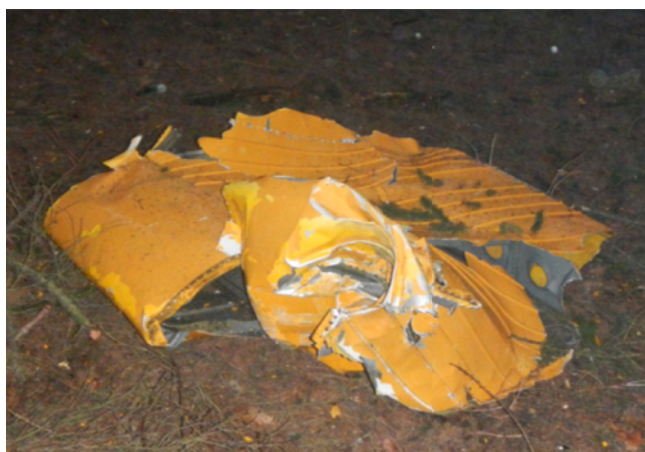
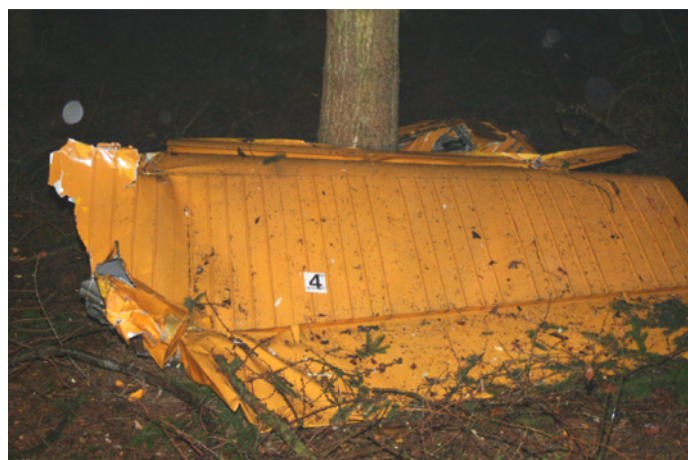
Vnitřní část a vnější část (4) roztržené pravé poloviny křídla.

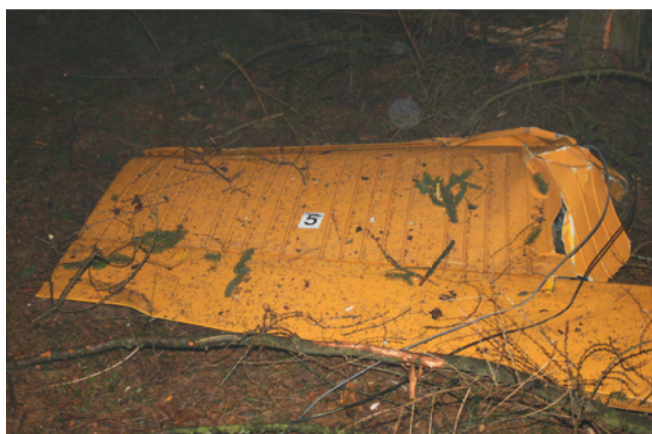
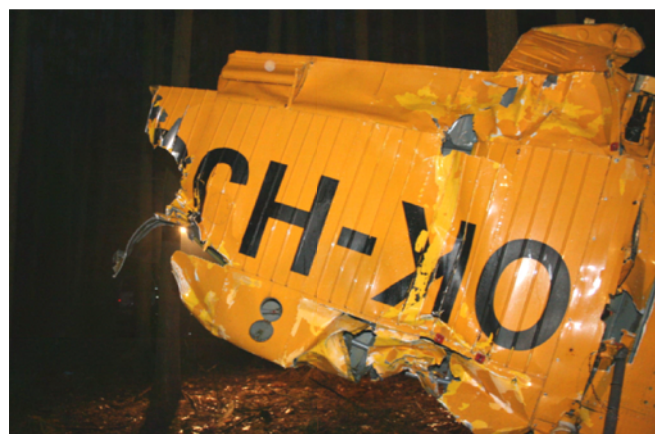
Vnější část (5) roztržené levé poloviny křídla a vnitřní část spojená s centroplánem.

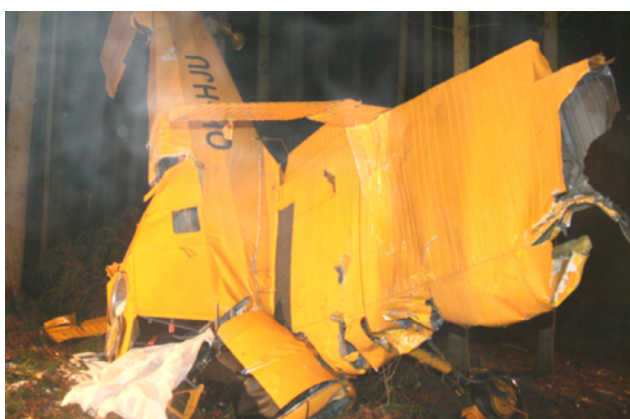
Levá část centroplánu a část poloviny křídla.

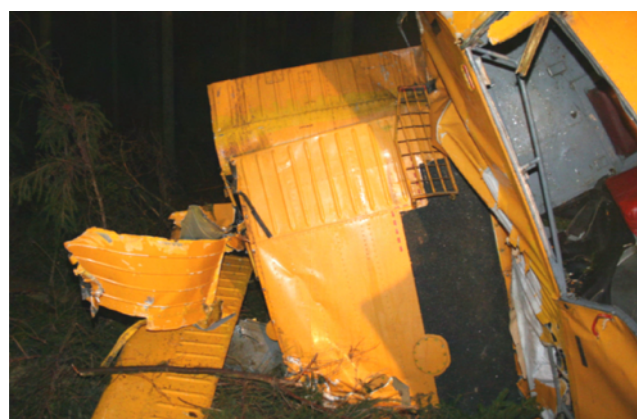
Pravá část centroplánu.

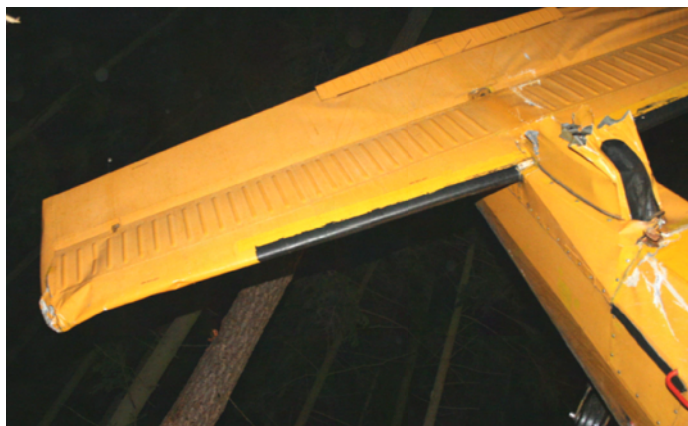
Kýlová plocha se odtrhla v kořeni a směrové kormidlo se oddělilo. Pravá polovina stabilizátoru byla poškozená na konci, levá polovina byla roztržena v jedné třetině. Výškové kormidlo bylo poškozeno jen mírně.

Vodorovná ocasní plocha a místo odtržení kýlu.

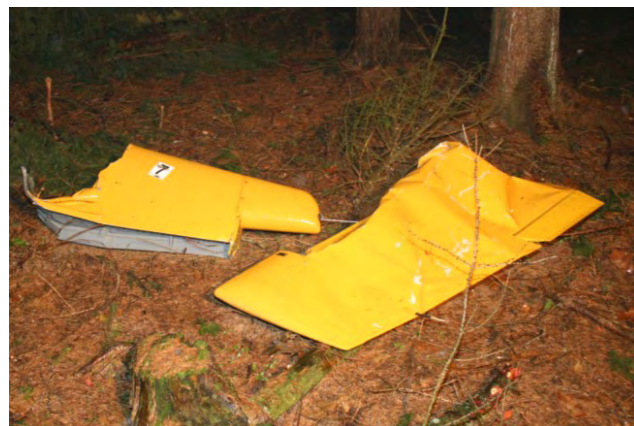
Odtržený kýl (7) a směrové kormidlo.

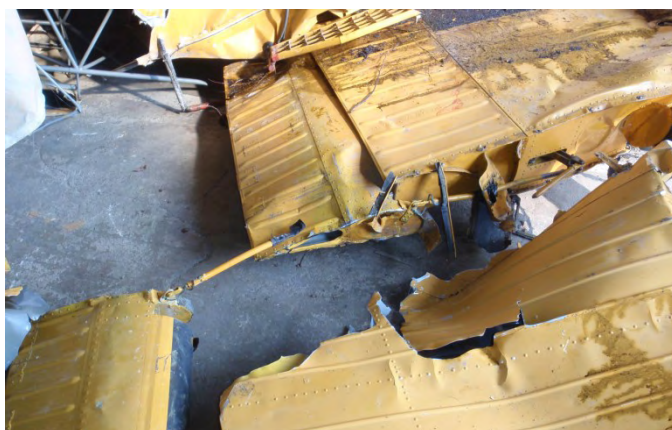
Vztlakové klapky byly zasunuty. Pravá vnější klapka se odtrhla od zbytku křídla a zůstala připojena k závěsu a k centroplánům. Slot se odtrhnul. Na vnitřní klapce byla deformace nárazem zespodu. Levá vnější klapka byla vyvlečená z vnějšího závěsu a zůstala spojená se závěsem, slot se odtrhnul. Na vnitřní klapce byly na spodní straně stopy nárazu.

Vnitřní pravá vztlačová klapka.

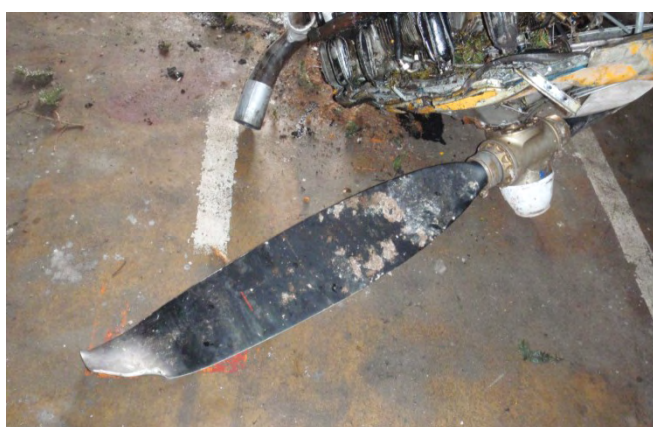
Vrtule: hlava vrtule byla poškozena nárazem, vrtulové listy byly nastaveny na různý úhel, mechanismus nastavování listů byl poškozen. Listy vrtule byly deformovány směrem dozadu. List č. 1 byl cca 25 mm od konce ulomen. Lomová plocha byla znečištěna dřevěnou hmotou. Nebyla zjištěna netěsnost olejového média na přestavování listů vrtule. Regulátor vrtule byl nastaven na „jemný“ úhel. Ovládací lanko regulátoru bylo celistvé.

Ze stavu vrtulových listů bylo odvozeno, že motor v době nárazu do stromů pravděpodobně pracoval. Těsně před dopadem na zem, jeden list nárazem rozštípl kmen stromu. Deformace motorového prostoru a levého boku pilotní kabiny nedovolily stanovit režim práce motoru.

Listy vrtule.
