ZÁVĚREČNÁ ZPRÁVA

**o odborném zjišťování příčin letecké nehody parašutisty
na letišti Příbram dne 26. dubna 2014.**

Praha
Srpen 2014

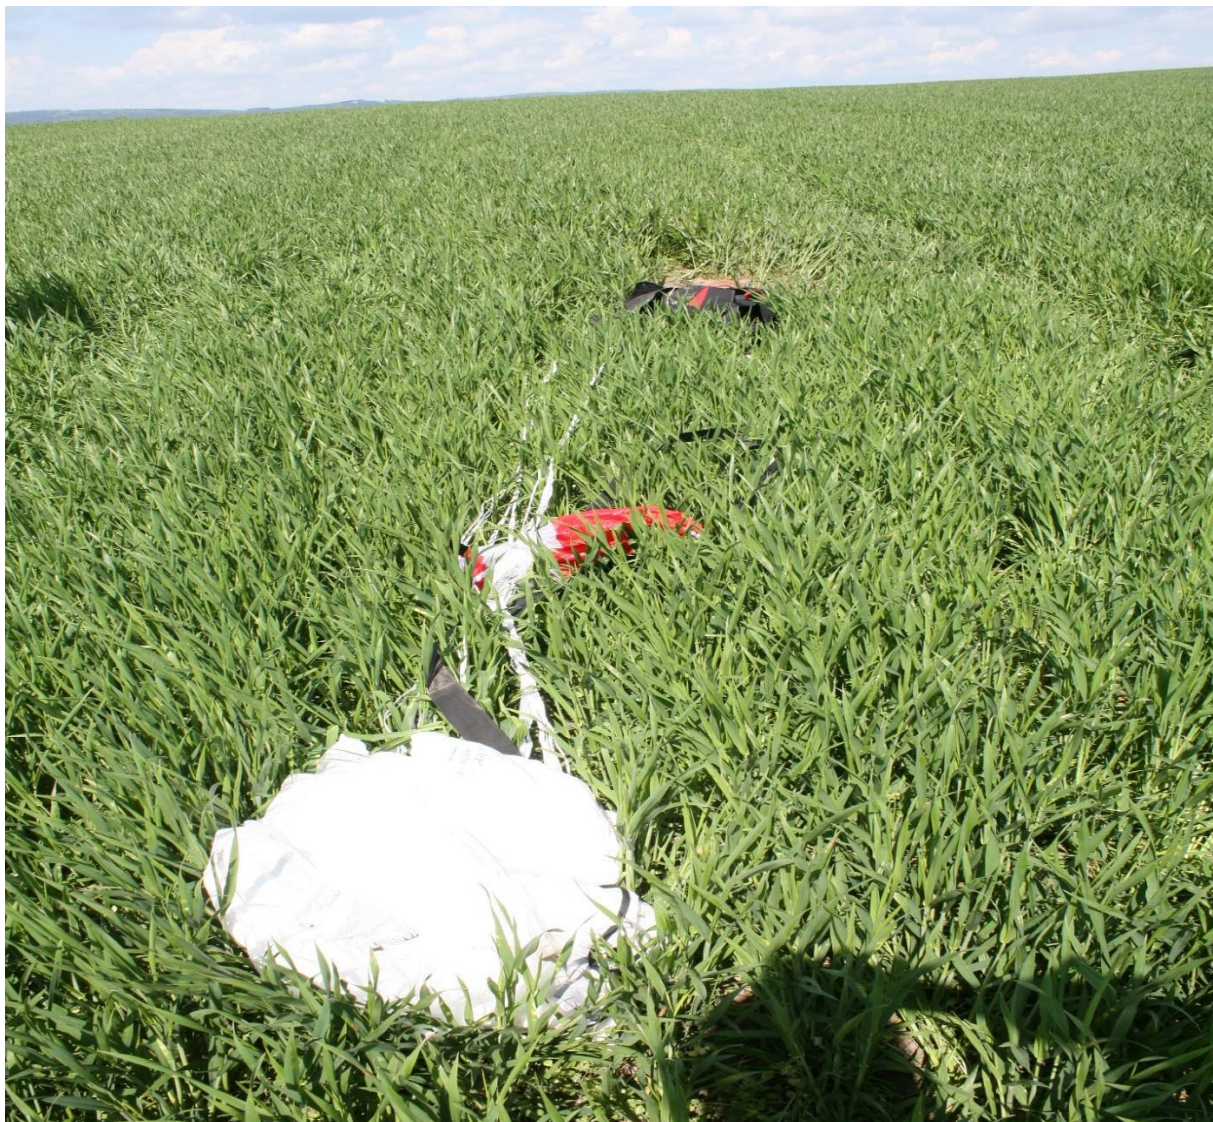
Obr. 1: Místo dopadu parašutisty

Parašutista dopadl na pole porostlé obilím vysokým cca 70 cm. Místo dopadu se nacházelo mezi obcí Občov a západním okrajem areálu letiště Příbram.

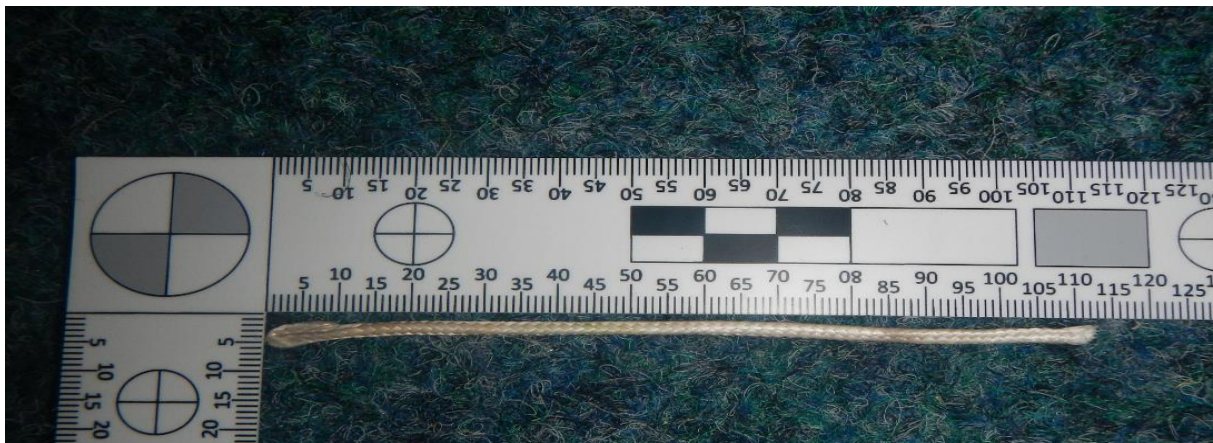
Po detailním prozkoumání všech prvků padákového kompletu na odborném pracovišti se nenašla část uzavírací šňůrky s očkem ani plombovací šňůrka s plombou. Bylo provedeno následné detailní prohledání místa dopadu a jeho bezprostředního okolí. Část uzavírací šňůrky s očkem byla nalezena cca 160 cm od místa dopadu. Na místě dopadu parašutisty, ani v jeho bezprostředním okolí nebyly nalezeny zbytky plombovací šňůrky ani plomba samotná.

Nalezená část uzavírací šňůrky s očkem byla dlouhá cca 112 mm.

Obr. 2: Měření uzavírací šňůrky pomocí pravítka

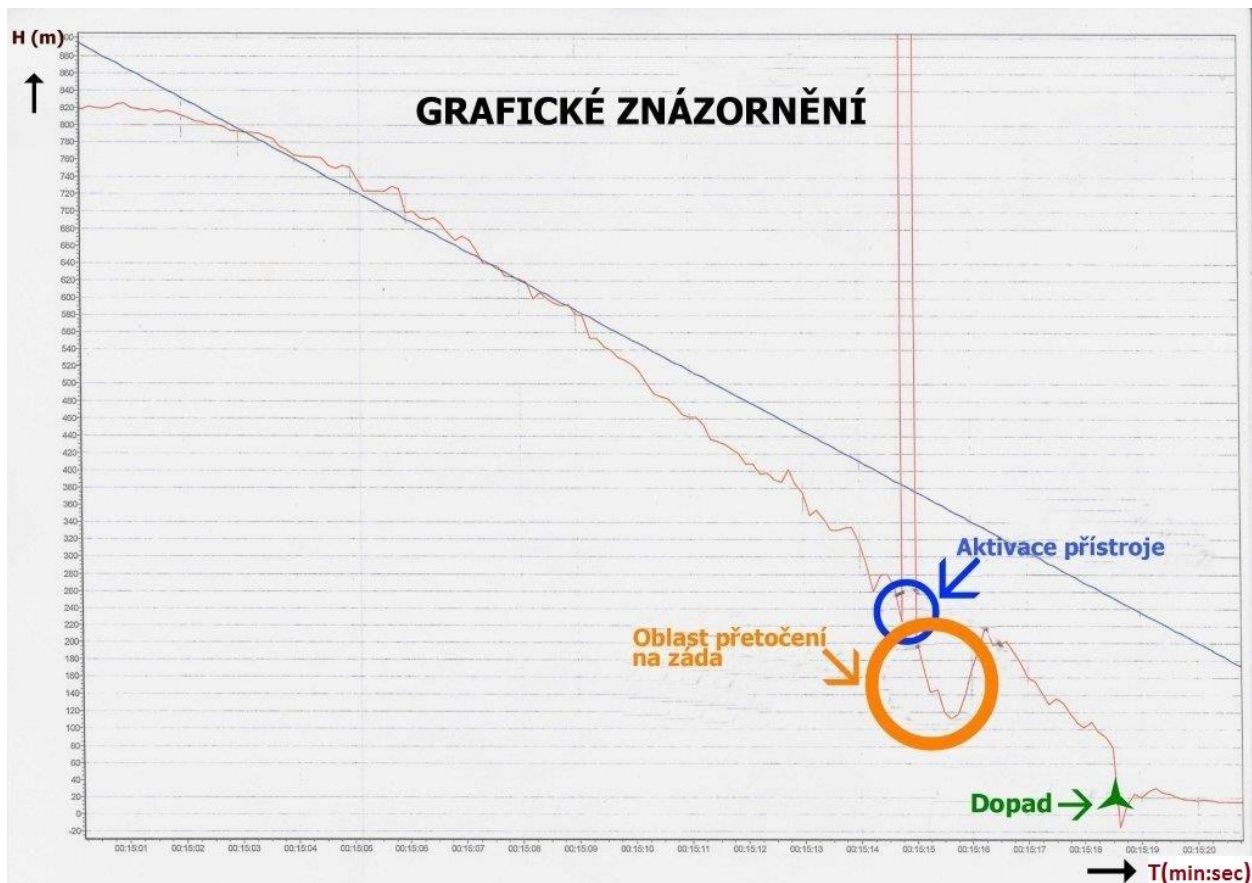
K odhozu hlavního padáku došlo ve výšce cca 820 m AGL. Parašutista padal poměrně stabilním volným pádem. V úseku mezi cca 580 m AGL a aktivací přístroje v cca 230-260 m AGL měl průměrnou rychlost volného pádu kolem $55 \text{ m}\cdot\text{s}^{-1}$. Dopadová rychlost na zem byla cca $60 \text{ m}\cdot\text{s}^{-1}$.

Obr. 3: Graf posledního seskoku-volný pád po odhozu hlavního padáku

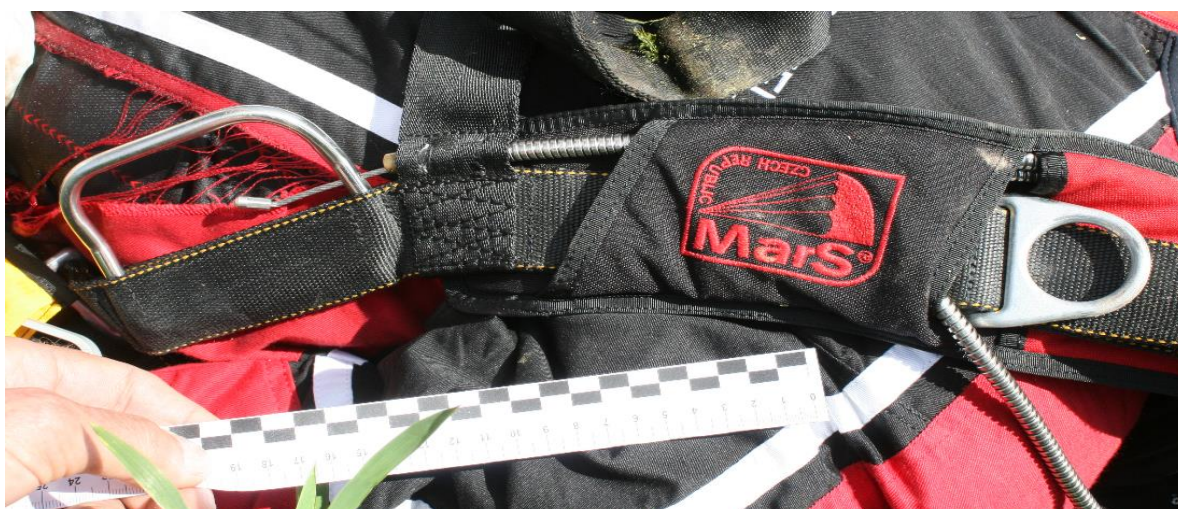
Dále se nepodařilo zjistit, proč parašutista neprovedl následné otevření záložního padáku ručně pomocí uvolňovače záložního padáku. Můžeme se jen domnívat, že buď čekal na aktivaci záložního padáku pomocí zabezpečovacího přístroje, nebo v kritické výšce pro ruční aktivaci záložního padáku místo za rukojeť uvolňovače záložního padáku tahal za kovový kroužek (součást tříkroužkového systému) na levém popruhu. Tyto prvky jsou od sebe vzdáleny cca 20 cm.

Obr. 4: Uvolňovač záložního padáku a kovový kroužek
