ZÁVĚREČNÁ ZPRÁVA

**o odborném zjišťování příčin letecké nehody
letounu P 92 – JS, poznávací značky OK-VOR,
na letišti Zbraslavice,
30. 05. 2011**

Praha
Únor 2012

Provozovatel: F AIR, spol. s r.o.
Výrobce a model letadla: Construzioni Aeronautiche Tecnam srl, P 92 - JS
Poznávací značka: OK - VOR
Místo: letiště Zbraslavice
Datum a čas: 30. 05. 2011, 13:32 (všechny časy jsou UTC)

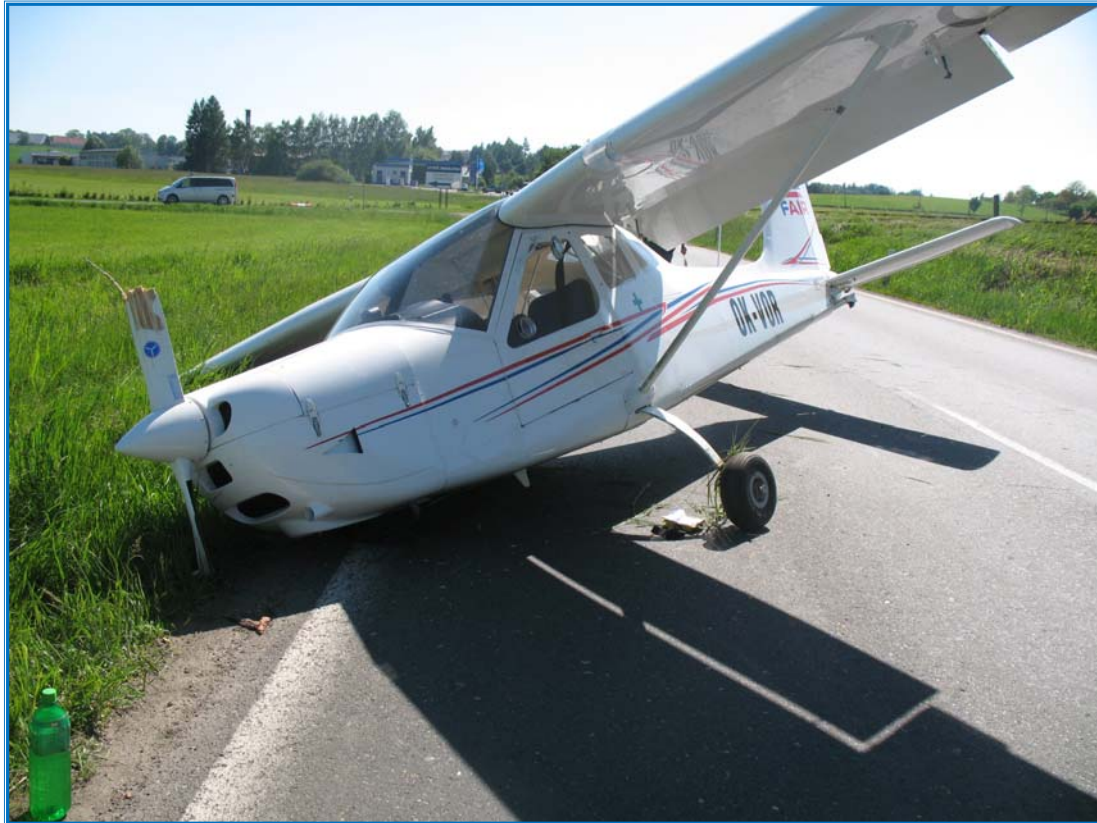
V důsledku přejetí příkopu u silnice a nárazu letounu do náspu vozovky došlo k vylomení pravé podvozkové nohy, podvozkové nohy předového podvozku, poškození krytu motorového lože a poškození konců listů vrtule. Motor se zastavil násilně v důsledku působení sil na vrtuli po kontaktu se zemí.

Obr. č. 1: Poškozený letoun P 92

Z důvodu přejetí terénní nerovnosti v podobě silničního příkopu a nárazu do náspu vozovky došlo k utržení předové podvozkové nohy, ke zlomení pravé podvozkové nohy, k poškození konců listů vrtule a spodního krytu motorového lože.
