CZ-11-336

# ZÁVĚREČNÁ ZPRÁVA

**o odborném zjišťování příčin letecké nehody  
kluzáku DG-400 dne 14. 8. 2011  
NNW obce Bystřice (okres Benešov).**

Praha  
Únor 2012

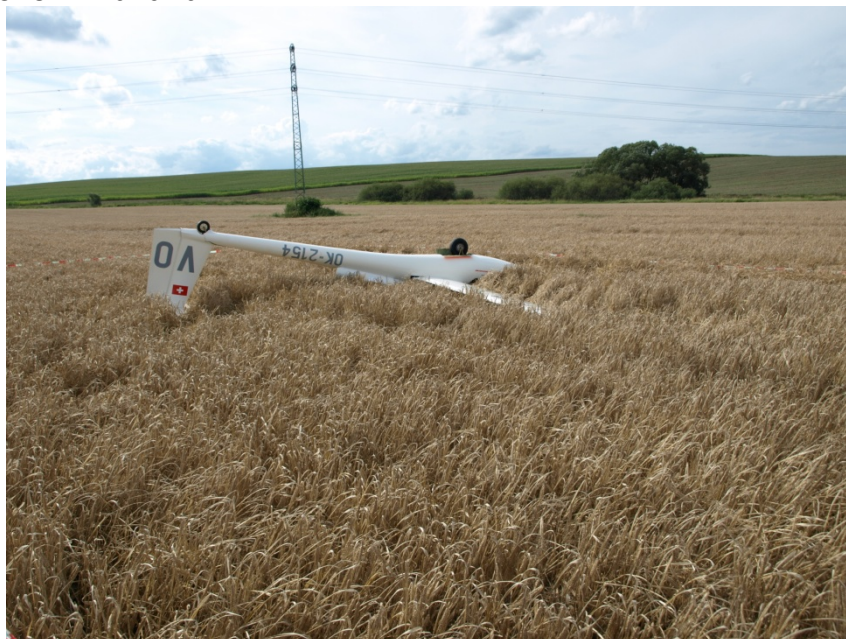
Obr. 1 Kluzák byl nárazem do země poškozen.

Na základě vyhodnocení zjištěných poškození vyplynulo, že byla způsobena jako následek nárazu přední části kluzáku na pevnou překážku. Opotřebení prvků řízení odpovídalo počtu odpracovaných hodin. Podle tohoto zjištění lze konstatovat, že kluzák byl provozně opotřeben, ale byl funkční a způsobilý provozu. Na základě posouzení stavu ovládacích prvků, úchytnů a táhel řízení bylo možné jednoznačně prokázat, že řízení v době vzniku kritické situace bylo v pořádku a nemělo vliv na vznik nehody.

Po dopadu se kluzák nacházel v poloze „na zádech“. Příklad směřovala do kurzu cca 350°. Poškození kluzáku a stopy na zemi odpovídaly dopadu pod úhlem 10-15°.
