CZ-14-660

ZÁVĚREČNÁ ZPRÁVA

**o odborném zjišťování příčin letecké nehody
kluzáku Nimbus 2, poznávací značky HA-4540
v místě Bukovice, 11 km SSW LKMI
2. 11. 2014**

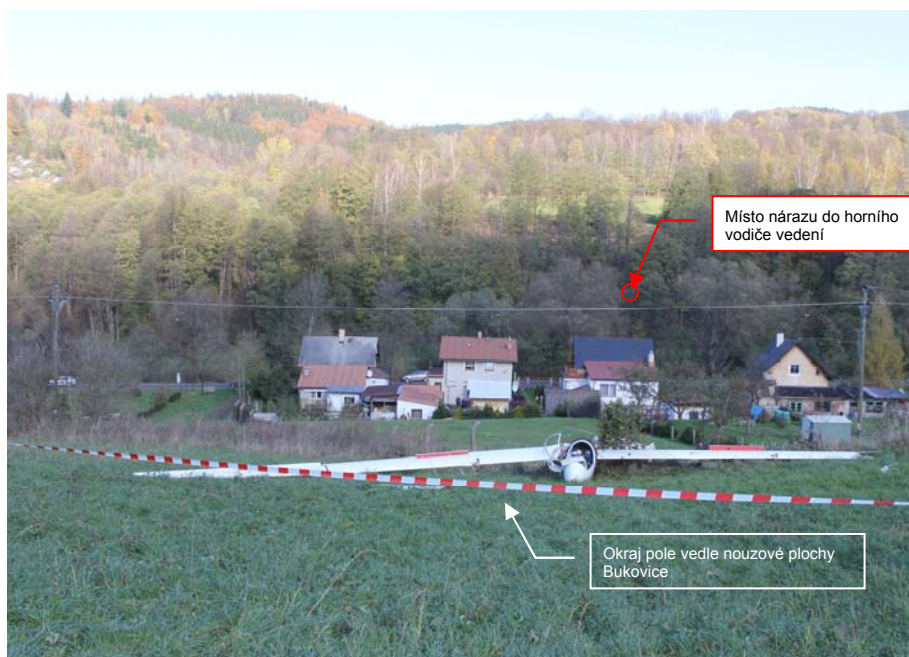
Obr. 1 Pohled na místo letecké nehody kluzáku HA-4540 a prostor přiblížení

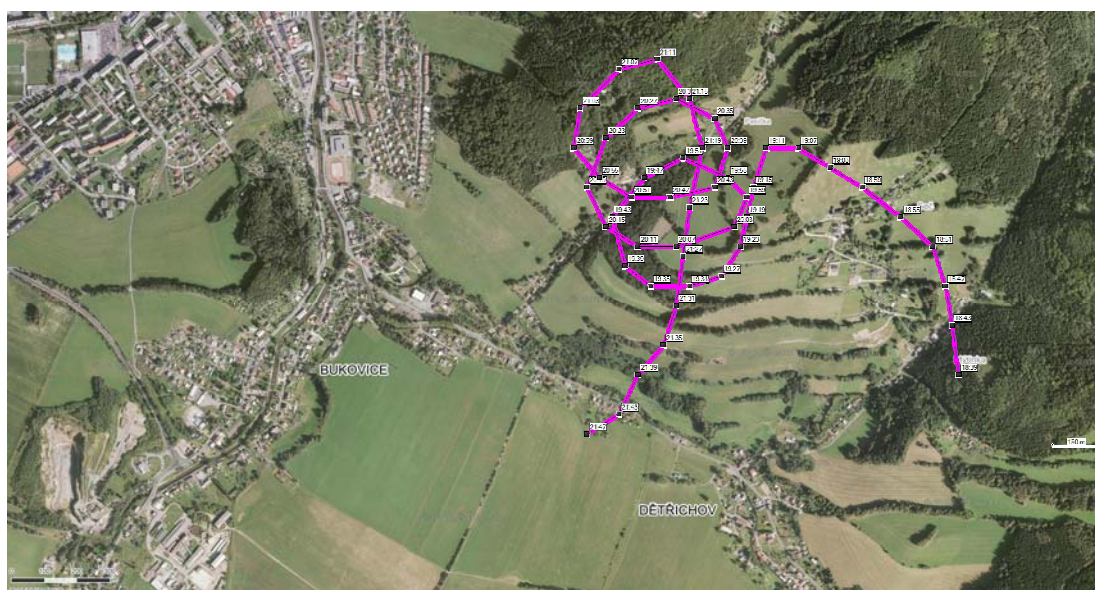
To mělo za následek, že pilot přistávací manévry (průměrná hodnota klesání byla $5 - 7 \text{ m}\cdot\text{s}^{-1}$) uskutečnil v malé výšce přes obytnou zástavbu a směr přistání byl šikmo proti slunci. Sloupy nadzemního elektrického vedení stojí na okraji zahrad s mírným přenížením vůči úrovni terénu pole a je pravděpodobné, že vodiče nebyly zřetelně vidět. Kluzák narazil do horního vodiče a v důsledku toho se zbrzdil a narazil do země a sloupků plotu.

Obr. 6 Trasa letu v blízkosti nouzové plochy a při přistání

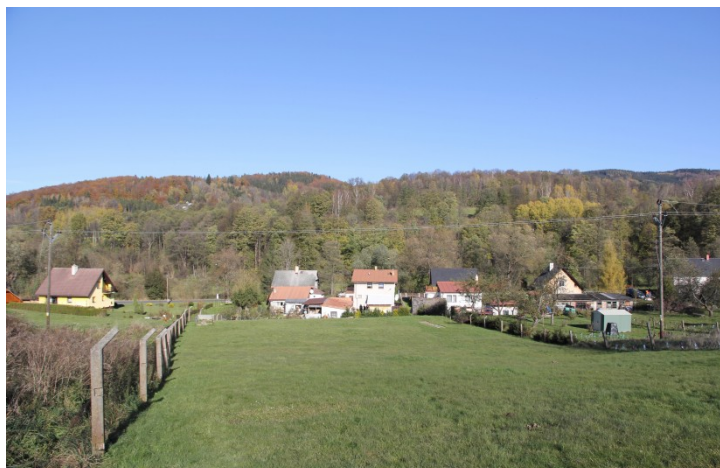
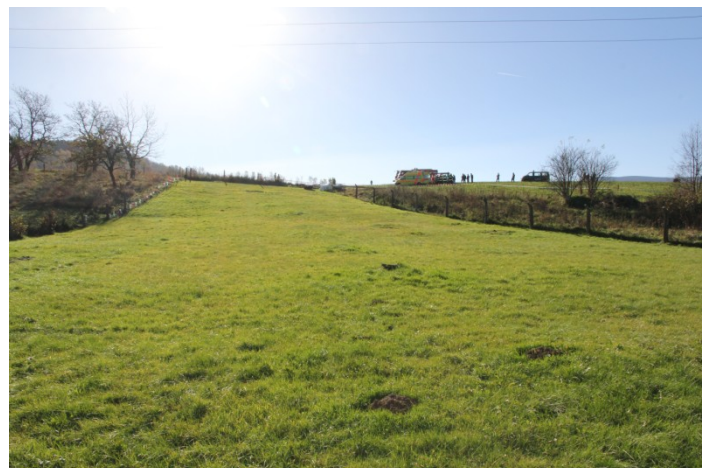
Trasa nadzemního elektrického vedení vede po hranici zahrad souběžně s pozemní komunikací v obci Bukovice a Dětřichov ve směru 122°/302°. Kluzák narazil do horního fázového vodiče pravým krytem podvozku a přetrhl ho ve vzdálenosti cca 16,5 m od sloupu. Narazil pak do země na hranici pozemku a pole, na které pilot zamýšlel přistát.

Pohled na prostor nárazu kluzáku do vedení: proti směru přistání (vlevo) a ve směru přistání (vpravo)

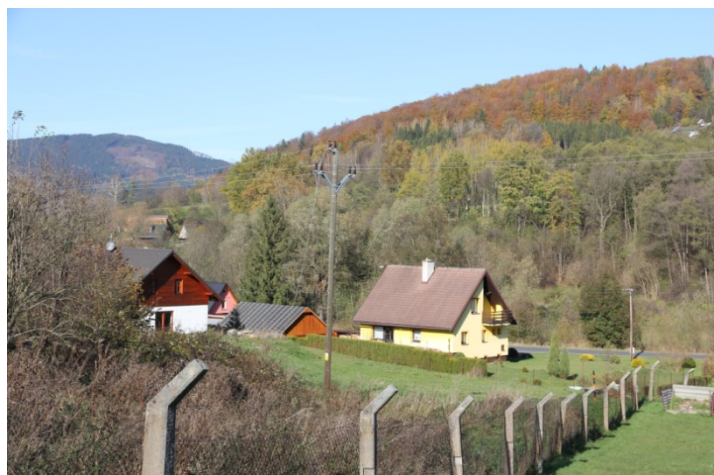
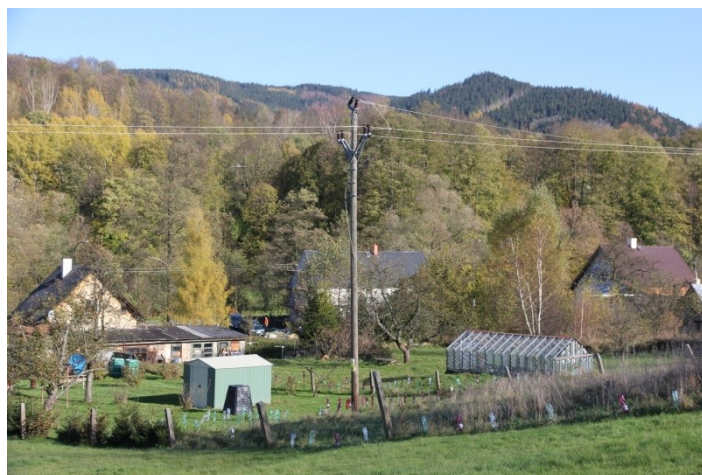
Místo letecké nehody se nacházelo na mírném svahu, který od pozemní komunikace v obci Bukovice stoupal o cca 12 m, na rozhraní pole a oplocené zahrady. Havarovaný kluzák měl podélnou osu orientovanou do směru 235°, s přídílí ve vzdálenosti 49 m od linie nadzemního elektrického vedení na betonových sloupech vzdálených od sebe 53 m a vysokých 12 m (levý) a 11 m (pravý). Pata sloupů byla o 6 m níže než terén na okraji pole, kde se kluzák zastavil.

Sloupy nadzemního elektrického vedení 22 kV v místě nárazu kluzáku do vodiče (levý) a (pravý)

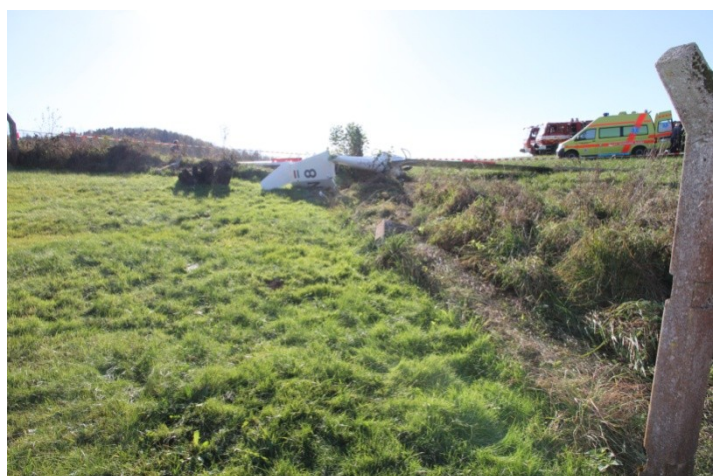
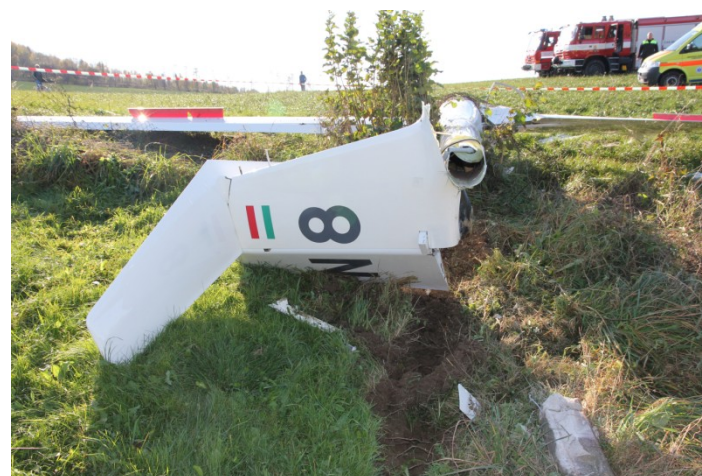
Na nadzemním elektrickém vedení v místě nárazu kluzáku vznikla škoda, která nebyla vyčíslena. Porucha na místní rozvodné soustavě byla odstraněna pracovníky rozvodného závodu. V místě nárazu do země bylo křídlem zničeno 5 betonových sloupů vysokých 1,85 m a cca 40 m drátěného pletiva o výšce 1,4 m.

Místo nárazu do země a do drátěného plotu napnutého na betonových sloupčích

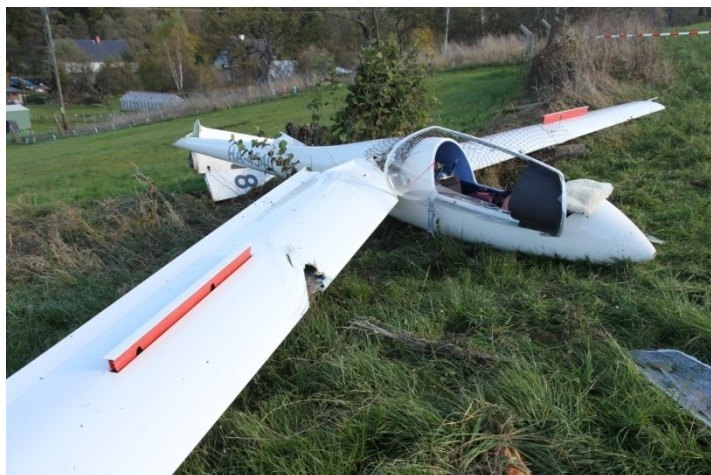
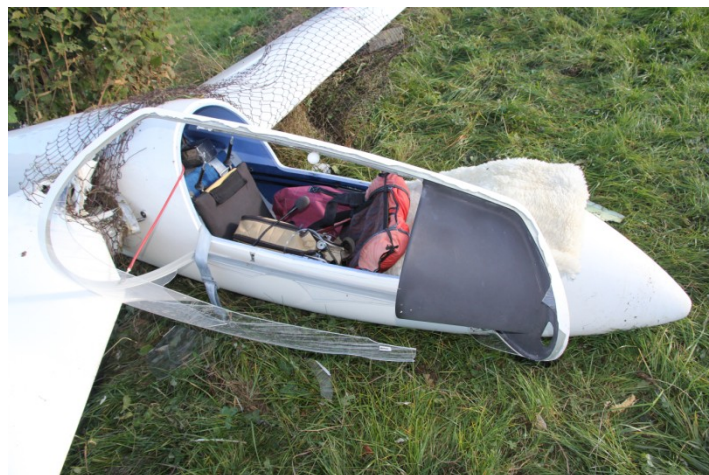
Příď trupu narazila do pletiva a překryt kabiny byl rozbitý. Podvozkové kolo bylo vysunutě a oba kryty se odtrhly ze závěsů. Kýl s výškovkou se odlomil v přechodu do konce trupu a táhlo řízení se zlomilo. Při manipulaci s troskami byly lana a táhlo řízení přerušeny.

Poškození krytu kabiny a křídla

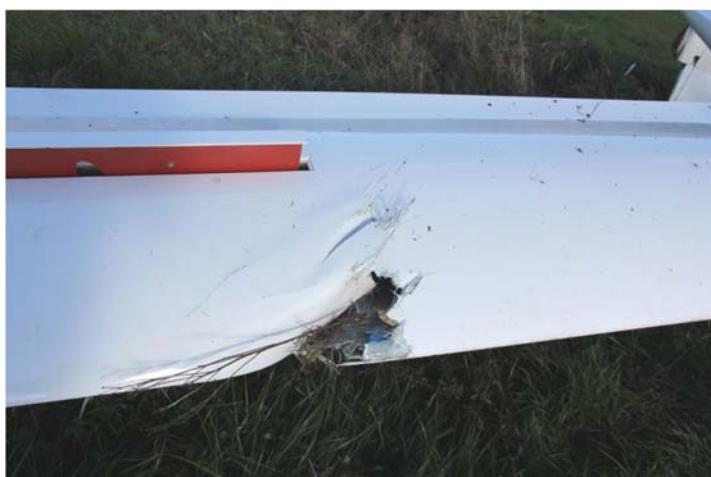
Při nárazu došlo k odtržení celé levé vnější části křídla v délce 4,5 m a proražení konstrukce křídla ve vzdálenosti cca 2,05 m od kořene. Odtržená část křídla se nacházela vpravo od přídělě cca 9,4 m před přídělí a 8,9 m před pravou polovinou křídla. Pravá polovina křídla byla u kořene rozdrčená až k hlavnímu nosníku. Na odtokové straně byla utržená část klapky. Ve vzdálenosti 2,05 m od kořene byla konstrukce působením velké síly při nárazu do betonového sloupku rozdrčena do hloubky profilu až k nosníku. Brzdící klapky na horní straně křídla byly vysunuté.

Poškození pravé vnitřní části křídla

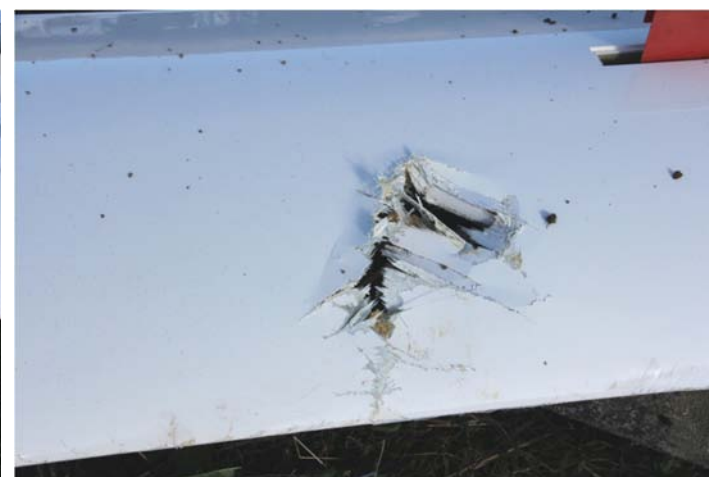
Poškození levé vnitřní části křídla

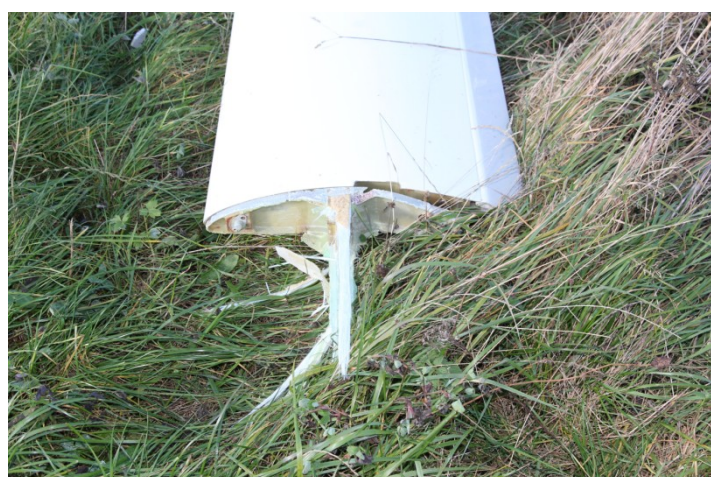
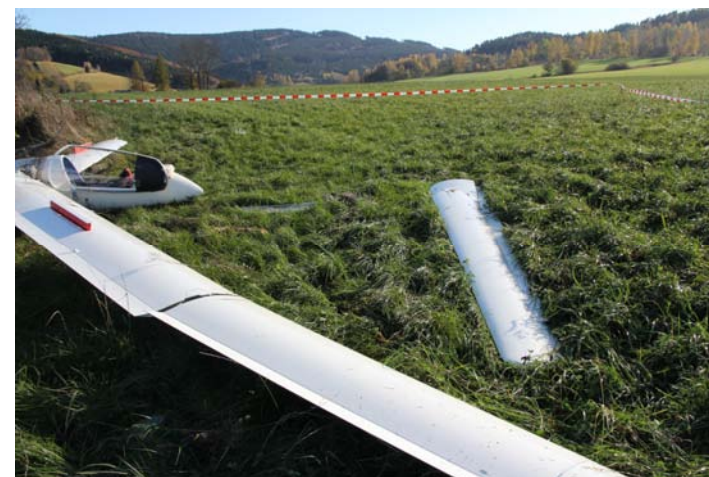
Destrukce kořene levé vnější části křídla a odlomená levá vnější část
