ZÁVĚREČNÁ ZPRÁVA

**o odborném zjišťování příčin letecké nehody ultralehkého
vrtulníku CH - 7 Kompress poznávací značky OK – MAH18
u obce Štiavnik (SR)
28. června 2012**

Praha
Prosinec 2012

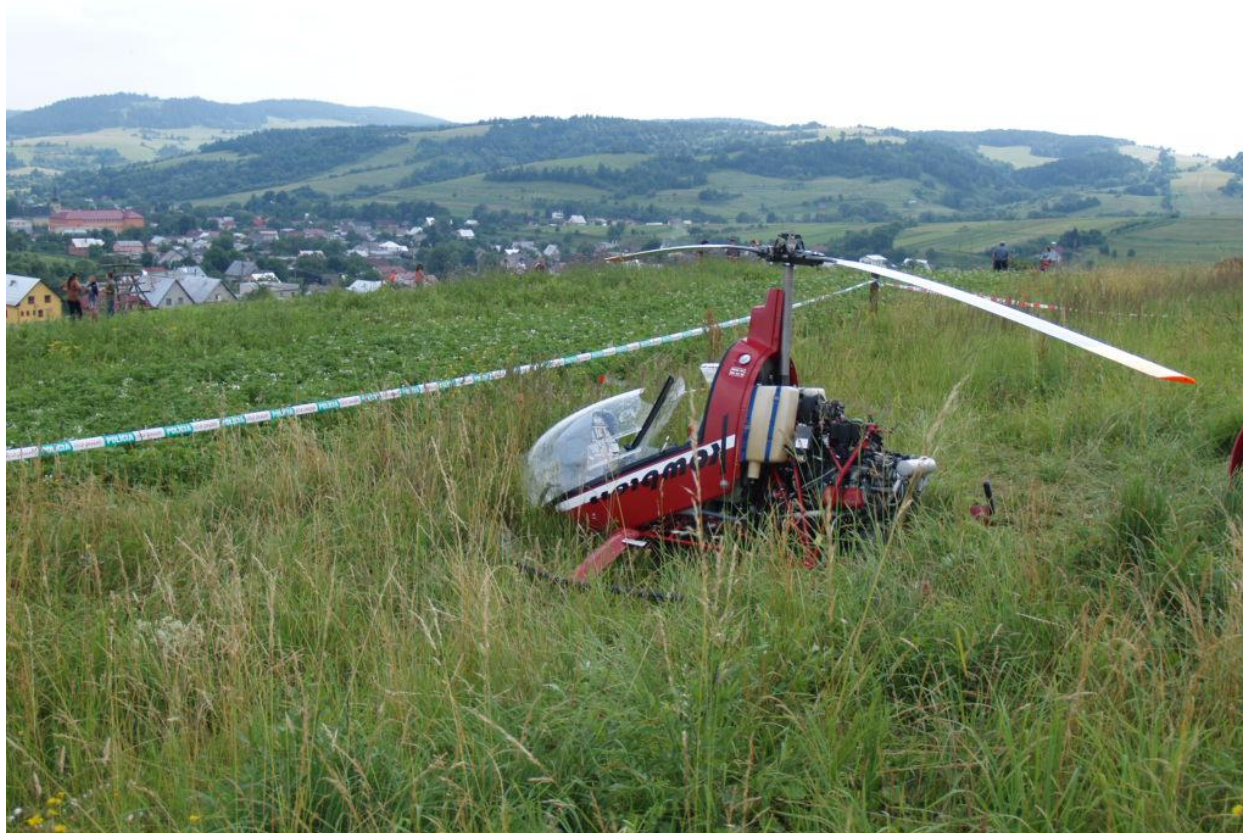
Vrtulník byl při tvrdém přistání zcela zničen.

Obr. č. 1: Zničený ultralehký vrtulník CH – 7 Kompress

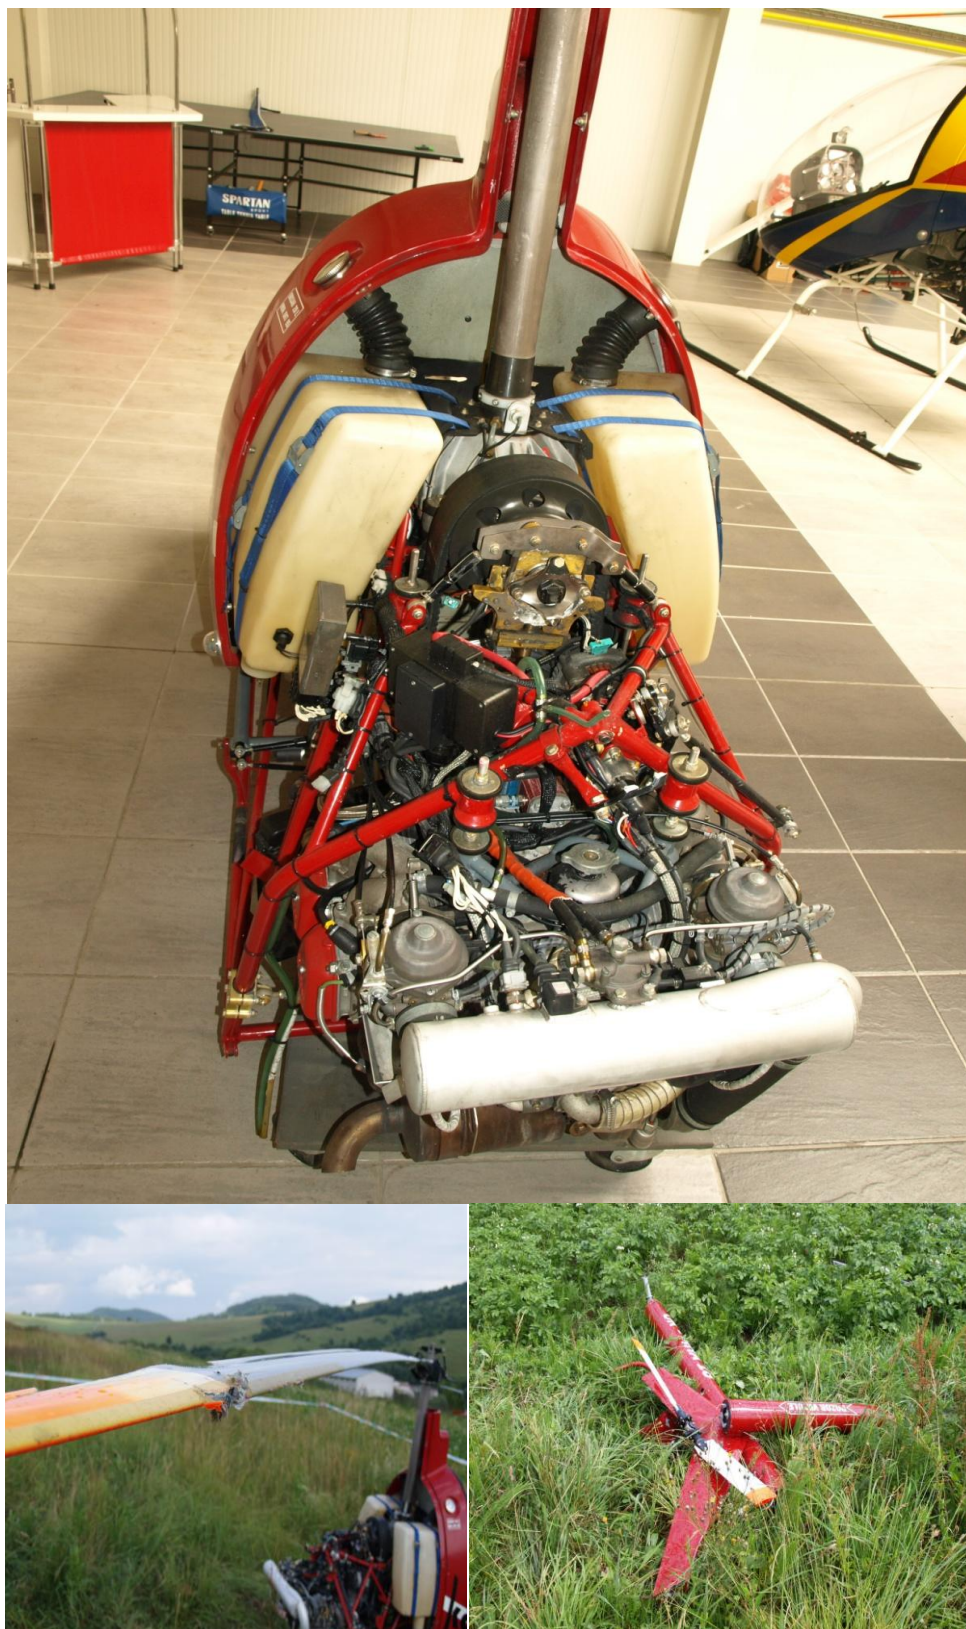
- přistávací ližiny byly zborcené po nárazu do země,
- po tvrdém kontaktu ocasního nosníku s terénem došlo k jeho oddělení a současně došlo k vylomení příruby a oddělení převodovky od ocasního nosníku a poškození listů ocasní vrtule,

- motorové a letadlové instalace palivového a olejového potrubí nebyly porušeny a byly celistvé,
- řízení vrtulníku bylo funkční v plném rozsahu,
- při střetu listů s ocasním nosníkem došlo k přerušení táhla ovládání ocasní vrtule. V důsledku střetu listů HR s ocasním nosníkem došlo k přerušení transmise ocasní vrtule a k poškození její pružné spojky,

- při nárazu došlo k deformaci motorového lože a motor byl vychýlen cca 10° doleva,
- přístrojové vybavení v kabině a ovládací prvky byly po letecké nehodě funkční,

Obr. č. 2: Celkový pohled na jednotlivé části vrtulníku po LN
