# ZÁVĚREČNÁ ZPRÁVA

**o odborném zjišťování příčin letecké nehody  
vrtulníku Robinson R 44 Raven I, poznávací značky OK-KLK,  
na letišti Bohuňovice,  
31. července 2013**

Praha  
Březen 2014

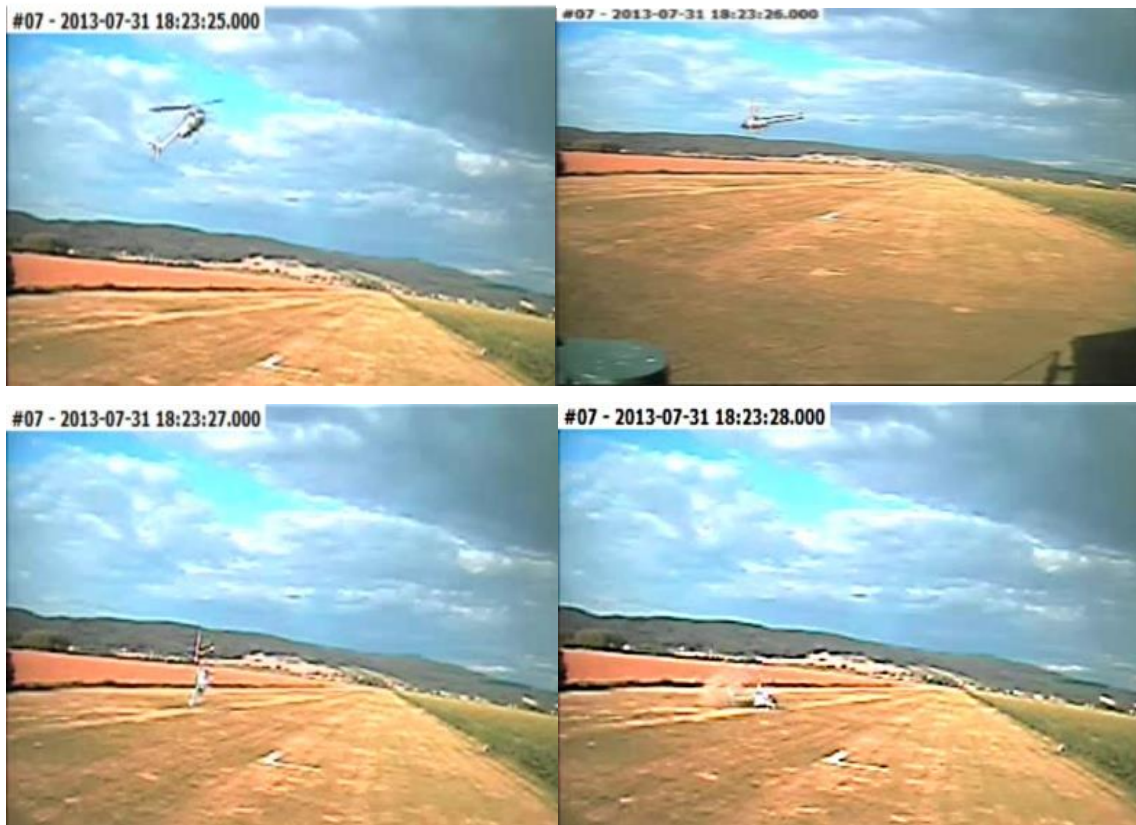
Tři průmyslové kamery umístěné na budovách v areálu letiště, zaznamenaly v níže uvedených časech, kolmý vzlet vrtulníku se stoupáním do výšky cca 3 - 4 m AGL, jeho rotaci v klesavé pravotočivé spirále a následný tvrdý dopad na travnatou RWY 07:

- v 18:19:20 vrtulník stál na asfaltové provozní ploše před hangárem, přídí směrem na severozápad a listy hlavního rotoru se začaly roztáčet,
- v 18:23:06 pilot provedl kolmý vzlet z plochy severozápadním směrem, vrtulník nejdříve stoupal kolmo a ve výšce cca 4 - 5 m AGL se začal pohybovat dopředu nad překážky a mírně stoupal,
- v 18:23:13 byl vrtulník nad překážkami a ztratil se ze zorného pole průmyslové kamery,
- v 18:23:18 se vrtulník pohyboval jihovýchodním směrem ve výšce cca 8 - 10 m AGL a zahájil rotaci doprava,
- v 18:23:20 je vrtulník stále na výšce cca 8 - 10 m AGL a ukončil první otočku,
- v 18:23:21 vrtulník zahájil druhou otočku s patrným nárůstem vertikálního klesání,
- v 18:23:24 vrtulník zahájil třetí otočku a nekontrolovaně klesal k zemi,

- v 18:23:28 vrtulník tvrdě dosednul na travnatou plochu RWY 07, došlo k okamžitému kontaktu rotujících částí se zemí a k jejich následné mechanické destrukci,
- v 18:23:49 pilot vrtulníku vystoupil z pravých předních dveří,
- v 18:24:03 došlo k zastavení pohybu listů hlavního rotoru.

Obr. č. 1: Vybrané sekvence videozáznamu z kamery č. 7

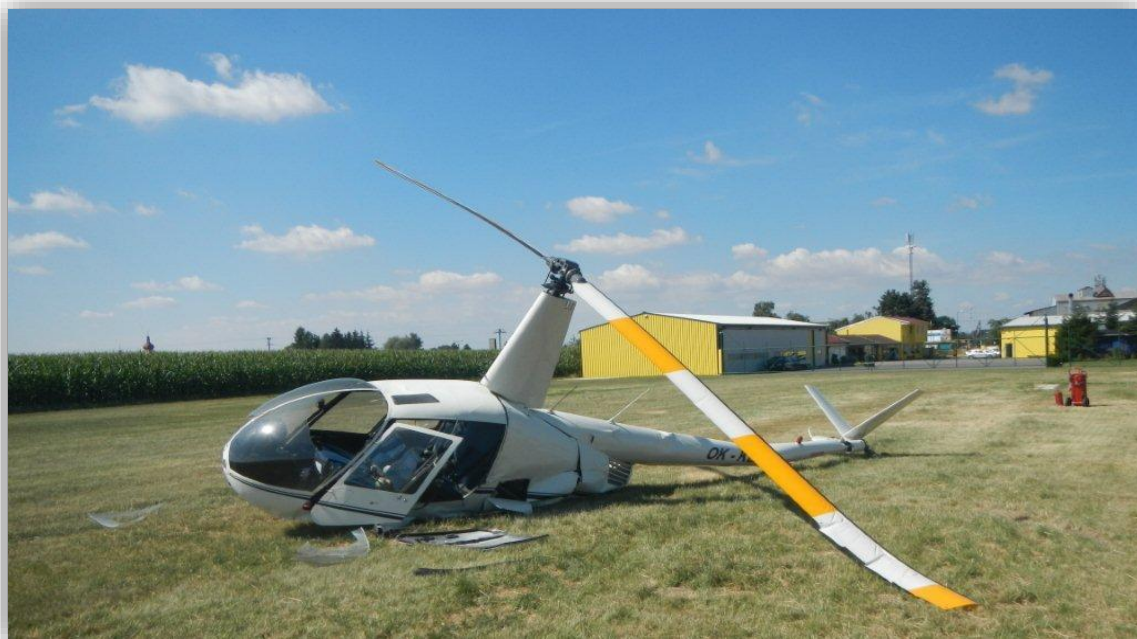
Vrtulník byl při pádu na zem zničen.

Obr. č. 2: Vrtulník R-44 po pádu na travnatou RWY 07 LKBO

Podle stop na zemi, deformací trupu, polohy trosek a následně shlednutého videozáznamu z průmyslové kamery, bylo zjištěno, že vrtulník dopadnul na zem v mírném levém náklonu v pravé rotaci a skončil na levém boku otočený o cca 90° vůči původně prováděnému směru vzletu.

Následkem nárazu došlo k deformaci kabiny, rozbití okenních výplní, poškození uchycení převodovky hlavního rotoru a její vylomení. Ocasní nosník byl na několika místech deformován, koncová část včetně převodovky ocasní vrtulky byla oddělena v důsledku střetu listů OV se zemí. Listy ocasní vrtulky byly odděleny, oba listy HR byly deformované, jeden list byl ohnutý o 45° směrem nahoru. Podvozkové ližiny byly na levé straně trupu vylomeny.

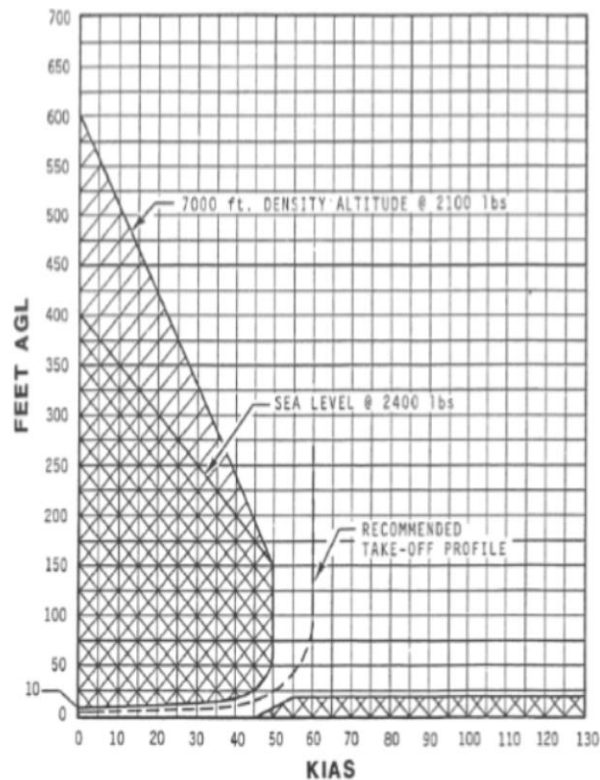
Obr. č. 3: Diagram poměru výšky a rychlosti

Pilot provedl předletovou přípravu na konkrétní let v patřičném rozsahu a kvalitě. Po vytažení vrtulníku z hangáru provedl všechny předletové kontroly v souladu s letovou příručkou a doplnil vrtulník palivem potřebným pro daný let. Vrtulník se po vytažení z hangáru nacházel uprostřed provozní plochy, přídí proti větru, v dostatečné vzdálenosti od okolních překážek. Jeho umístění umožňovalo bezpečné provedení vzletu za aktuálních povětrnostních podmínek při dodržení postupů daných letovou příručkou. Pilot však nepostupoval v souladu s letovou příručkou a při odletu z plochy nedodržel postup vzletu tak, jak ukazuje diagram vztahu výšky a rychlosti v Sekci 5 (Obr. č. 3).
