CZ-12-119

# **ZÁVĚREČNÁ ZPRÁVA**

**o odborném zjišťování příčin letecké nehody  
letounu Z 526 AFS-V poznávací značky OK-CXA  
Hosín  
8. 5. 2012**

Praha  
Říjen 2012

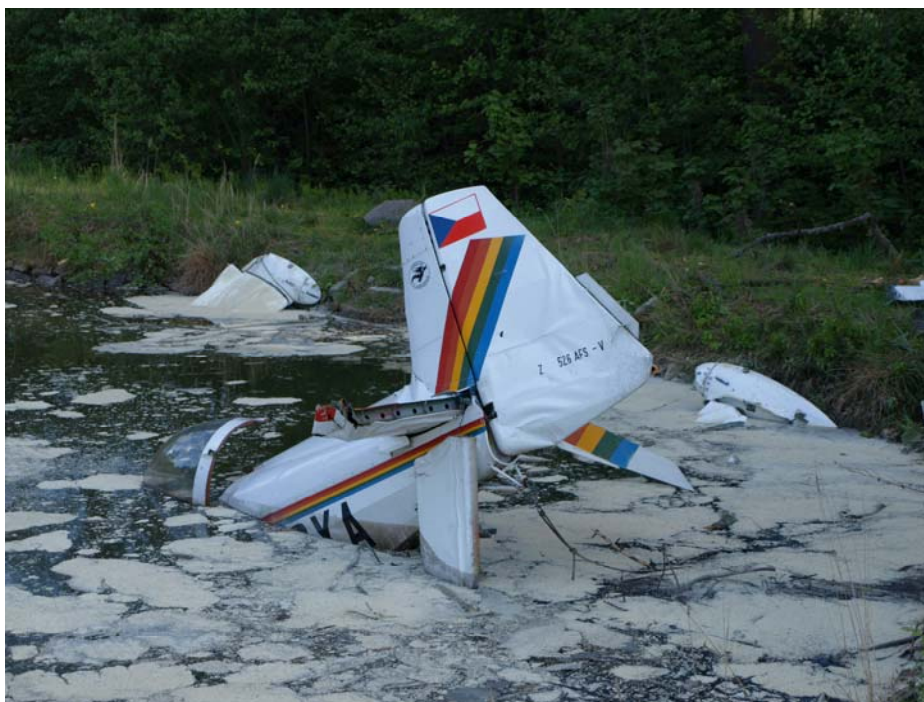
Obr. 1 Místo letecké nehody

Letoun nejprve narazil do horní části korun dvou listnatých stromů, které byly od sebe vzdáleny cca 13 m. Náraz křídla zlomil silné větve ve výšce 15,5 – 20 m nad úrovní koruny hráze rybníku a letoun pod velkým úhlem dopadl do vody v blízkosti hráze rybníku, kde kamenité dno již dosahovalo hloubky cca 2 m. Místo bylo vzdálené od bližšího kmene stromu 10,5 m. Při nárazu došlo k automatické aktivaci ELT.

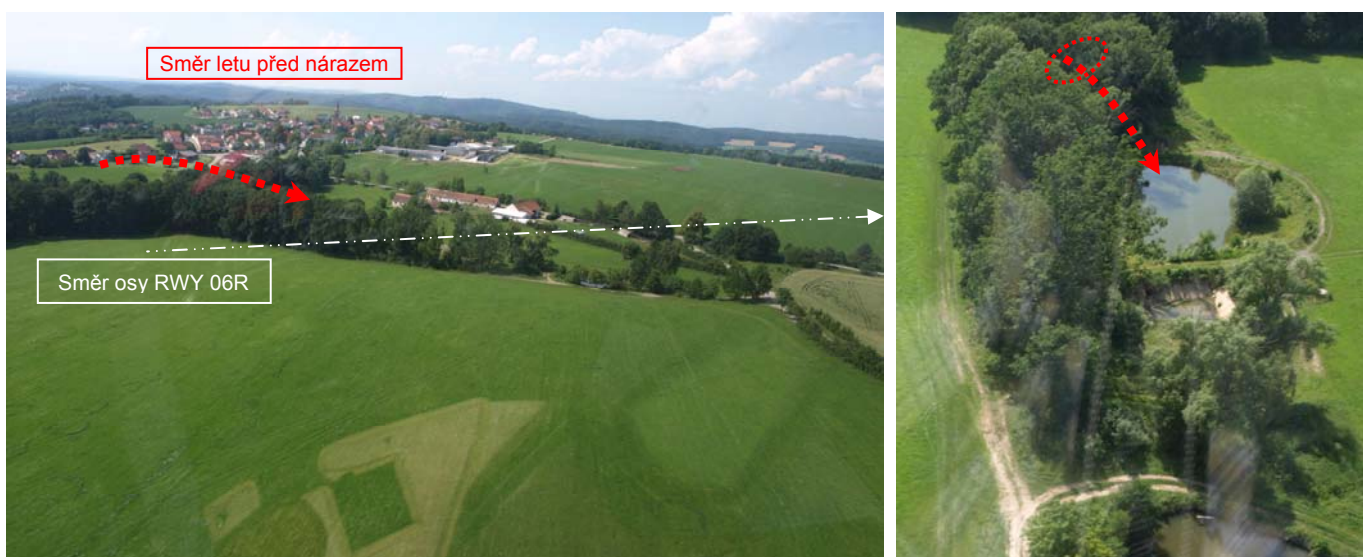
Obr. 2 Okolí a místo letecké nehody letounu OK-CXA

Místo letecké nehody bylo ve vzdálenosti 740 m od prahu RWY 06R LKHS a téměř v její prodloužené ose. Hráz rybníka se nachází na úbočí zalesněného svahu, kde terén výrazně klesá SW směrem, obr. 2. Nadmořská výška v místě hráze je 462 m. Lomy větví dvou vysokých listnatých stromů na okraji rybníka, jejichž kmeny byly od sebe vzdáleny 13 m, se nacházely ve výšce asi 15,5 – 20 m nad úrovní koruny hráze rybníku. Letoun pod velkým úhlem dopadl k hraně hráze rybníka do vody ve vzdálenosti cca 7 m od kmene stromu, kde se kamenité dno prudce svažovalo do hloubky. Zeměpisné souřadnice místa nárazu byly 49°01'59,0''N a 014°28'46,5''E.

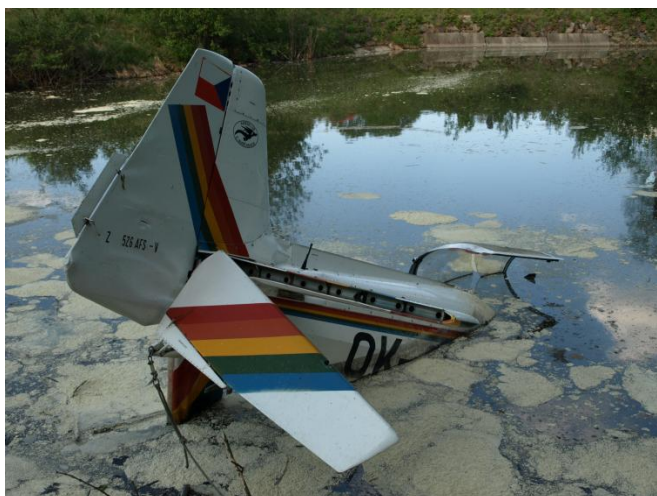
Trup letounu, od úrovně zadního okraje kabiny překrytu kabiny, vyčníval ocasní částí nad hladinu pod úhlem asi 25°. Odděleně se ve vodě vpravo od trosek nacházela

Letoun Z 526 AFS-V na místě letecké nehody

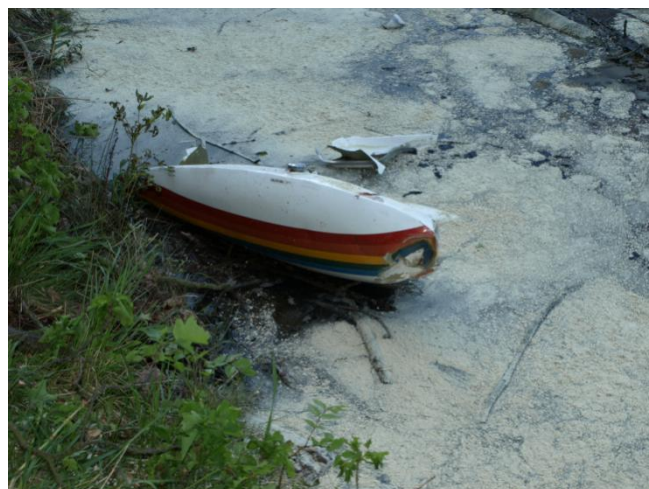
Na obou polovinách křídla byly stopy nárazu do silných větví stromů. V náběžné hraně u kořene pravé poloviny křídla deformace zasahovala až k závěsu křídla a pravé podvozkové nohy. Celá náběžná hrana a přední část přídatné nádrže byla zdeformovaná nárazem pod úhlem cca 60°. Křídélko se nárazem zlomilo a oddělilo. Víčka palivových nádrží byla uzavřená. V protržené pravé nádrži byl minimální zbytek směsi benzínu a vody. Náběžná hrana levé poloviny křídla byla u kořene roztržená a zdeformovaná až k závěsu levé podvozkové nohy. V místě palivové nádrže byla nárazem větve roztržena a zdeformovaná do hloubky 0,7 m. Vnější část levé poloviny křídla byla ve vzdálenosti 1,75 m od kořene celá odtržena a na náběžné hraně byla deformace od nárazu větve.

Pravá okrajová nádrž s částí křídla

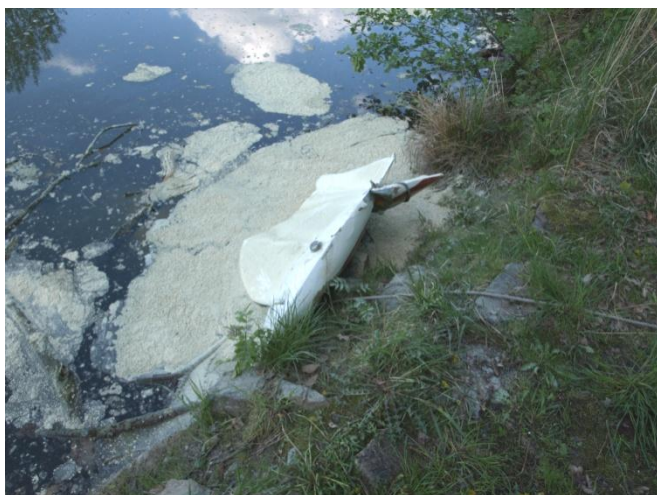
Levá okrajová nádrž s částí utržené levé poloviny

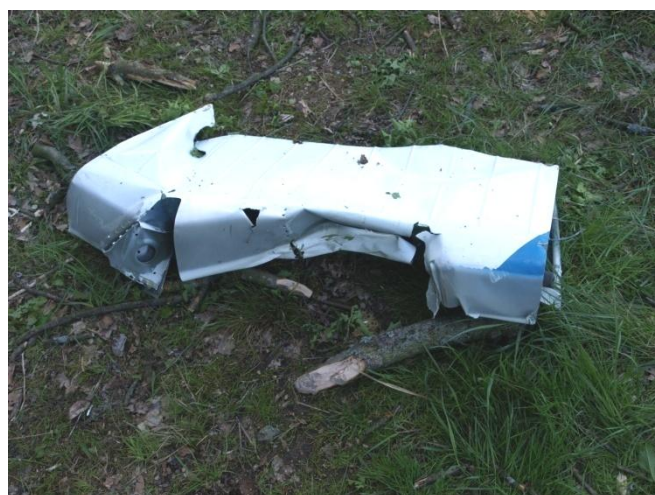
Levá křídélko utržené z levé poloviny křídla

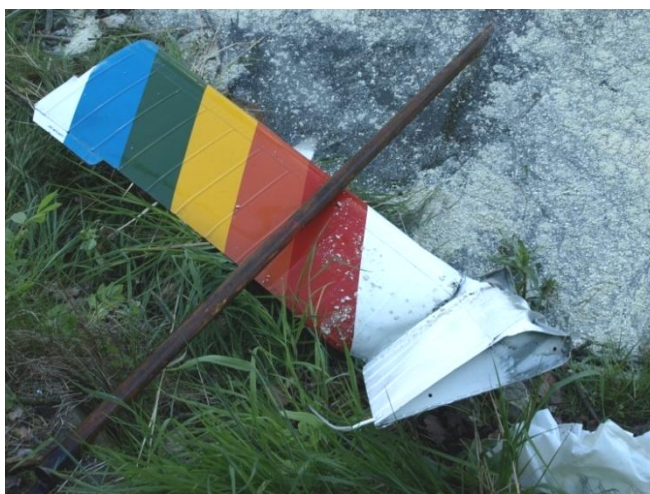
Pravé vnější křídélko utržené z pravé poloviny křídla

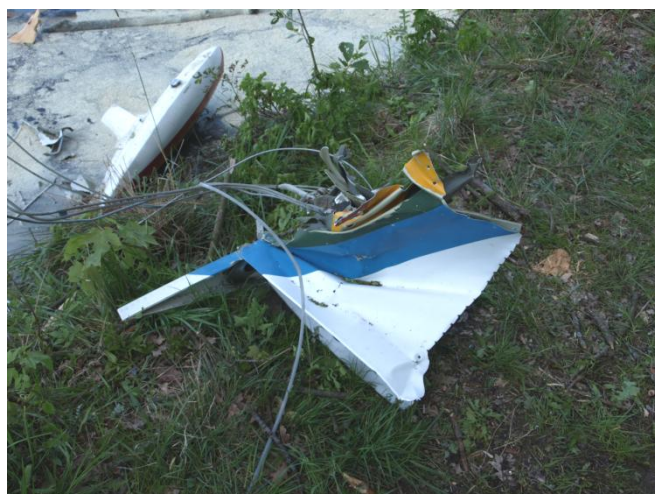
Část levé poloviny křídla

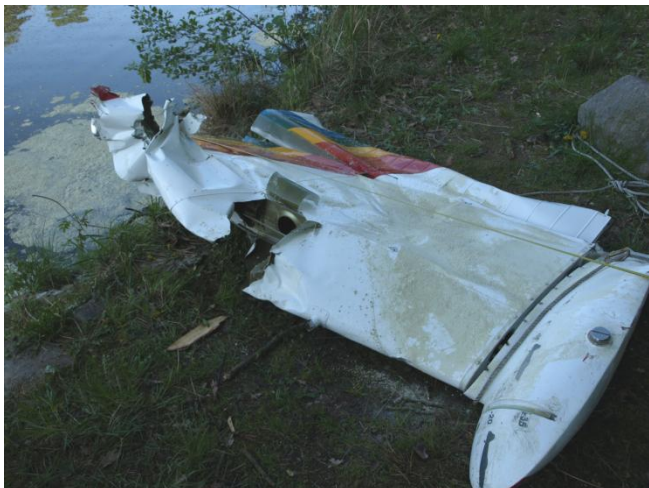
Vnější část levé poloviny křídla

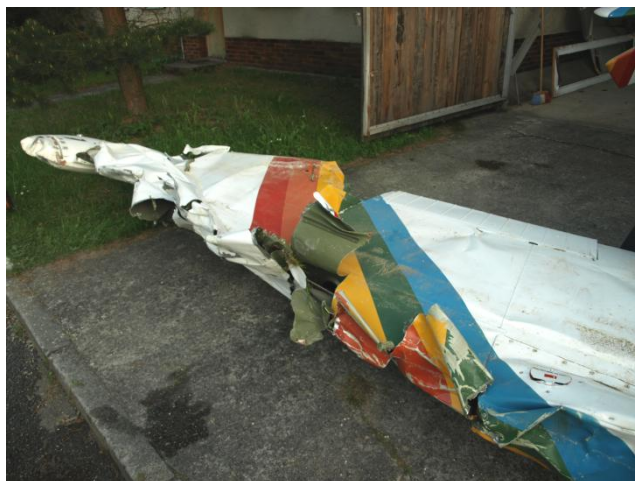
Pravá polovina křídla – náběžná hrana

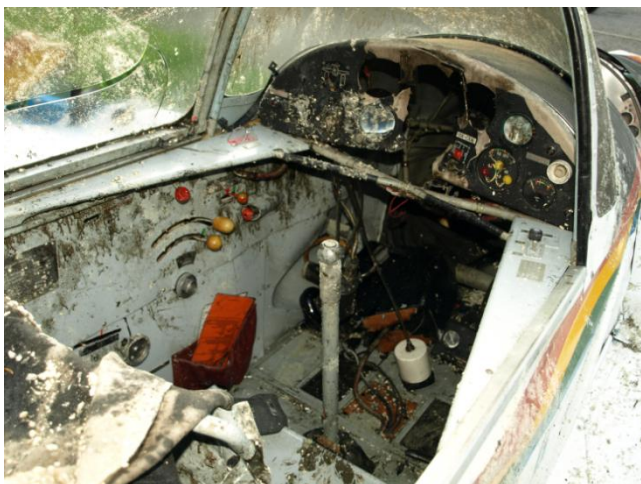
Plexisklo odklopného krytu kabiny bylo rozbité. Přístrojové vybavení v pilotní kabině bylo poškozeno nárazem. Výškoměr měl rozbité zasklení. Rychloměr, kompas, zatáčkoměr a variometr byly vytrženy z palubní desky. Jejich poškození vyloučilo získání informací pro účely stanovení režimu letu před nárazem. Přístroje pro kontrolu pohonné jednotky ukazovaly nulové hodnoty. Hlavní vypínač byl v poloze „Zapnuto“ a ovladač zapnutí magnet byl v poloze „1+2“. Páky ovládání přípusti a korekce byly zcela vpředu. Jejich poloha před nárazem nemohla být jednoznačně určena. Palivový kohout byl otevřený. Spínače na přístrojovém panelu byly zapnuté, ovládání podvozku bylo v poloze „Zasunuto“. Ovladač vyvážení byl téměř v koncové poloze „Těžký na ocas“.

Stav pilotní kabiny, plynová páka a páka ovládání korekce

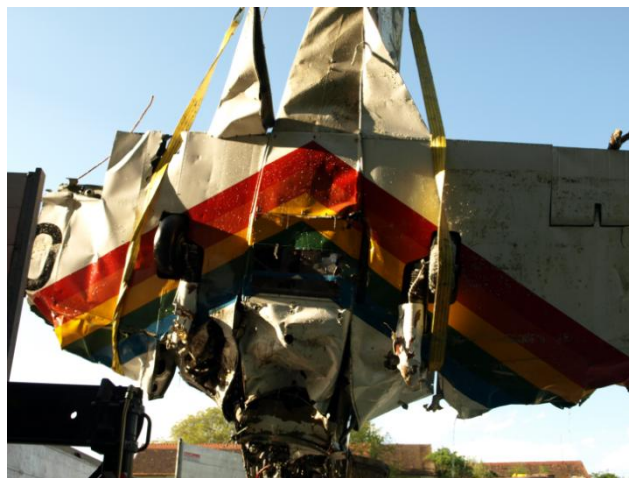
Kromě nárazem odtržených částí křídla a motorových krytů byl vrak celistvý. Podvozek byl zasunutý. Přední a spodní část trupu v prostoru motoru a jeho krytů byla roztržená, za kabinou byl trup prolomen vpravo.

Stav spodní části trupu, zasunutý podvozek

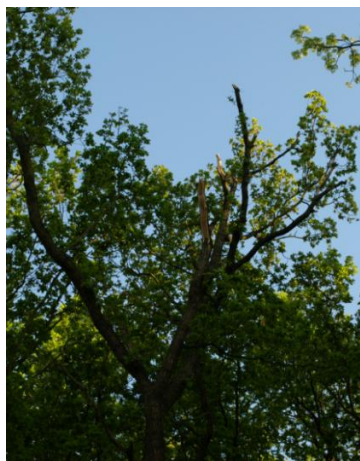
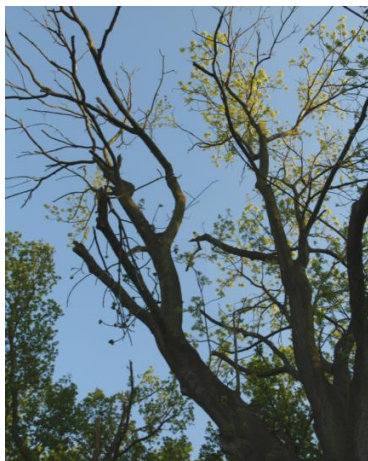
Zlomy větví v korunách stromů v místě nárazu

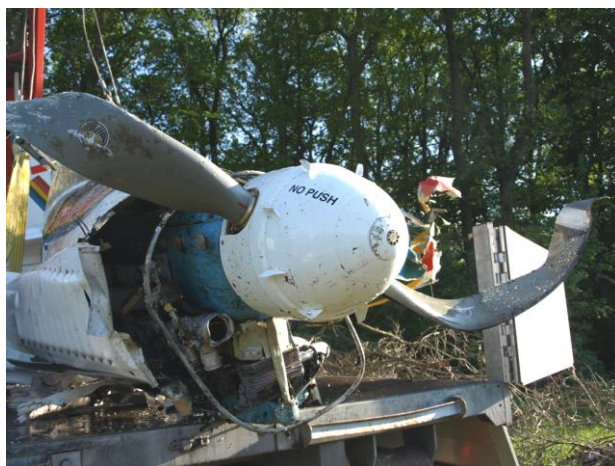
Oba listy vrtule byly ohnuté a přetočené dozadu 0,3 m od kořene s dřecími stopami. Jeden list měl ulomený konec. Vrtulový kužel byl mírně deformován.

Stav vrtule
