# ZÁVĚREČNÁ ZPRÁVA

**o odborném zjišťování příčin letecké nehody  
letadla C-172N, pozn. značky OK-JTN,  
na LKCE dne 16. 5. 2015.**

Praha  
listopad 2015

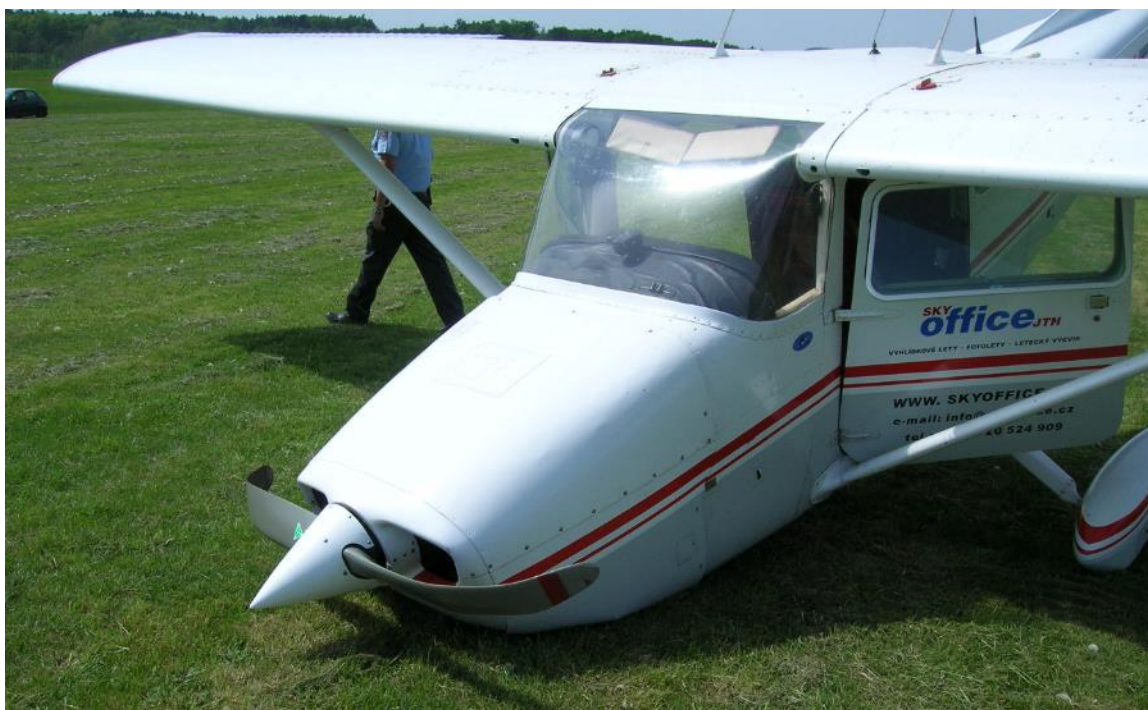
Obr. 1 Místo letecké nehody

Po dosednutí letounu došlo k odskoku, na který pilot nesprávně zareagoval. Následkem byl dopad na přední podvozkovou nohu. Po dopadu došlo k vytržení přední podvozkové nohy a nárazem vrtule do země došlo k násilnému zastavení motoru, deformaci vrtulových listů a k poškození krytů motoru. Letoun po vytržení přední podvozkové nohy pokračoval setrvačností ještě několik metrů ve směru RWY 13, než došlo k jeho úplnému zastavení. Pilot ani další osoby na palubě nebyli zraněni.

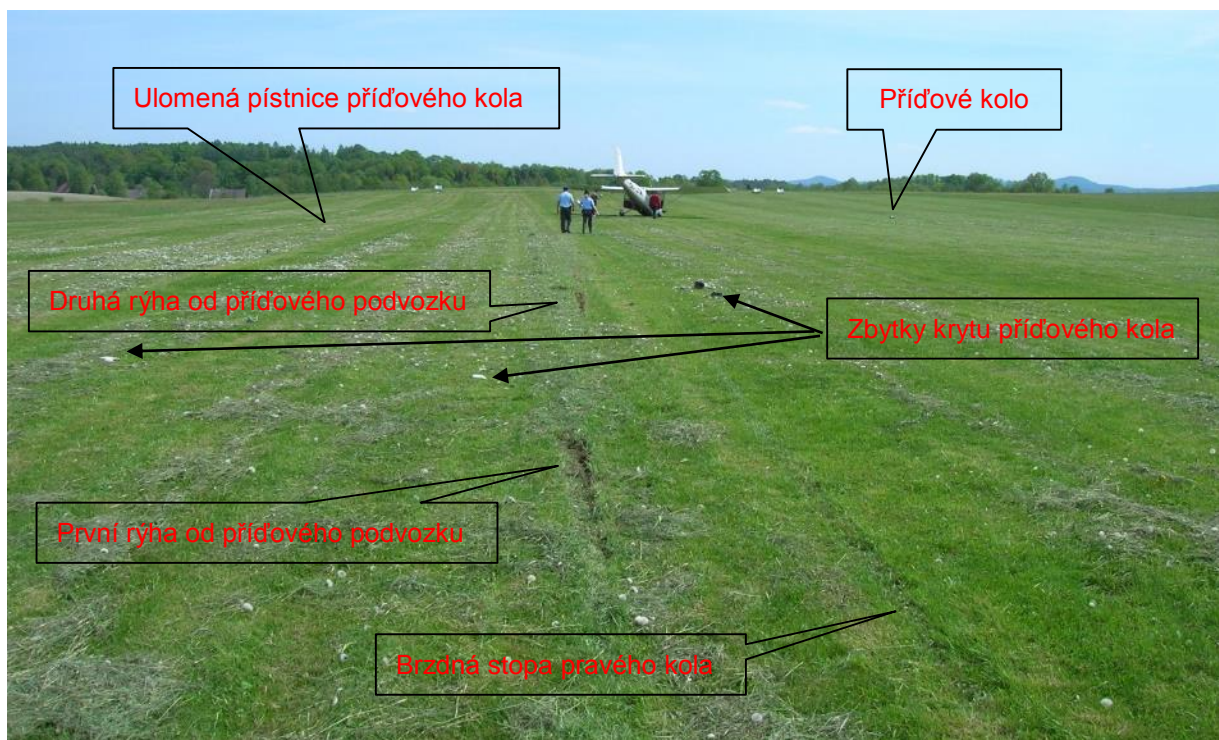
Obrázek č. 2 Celkový pohled ve směru RWY 13

Místo letecké nehody bylo na RWY 13. Stopa prvního dosednutí letounu byla cca 437 m od THR RWY 13. Letoun zůstal stát v poloze 50° 42' 48,2" N a 014° 34' 18,1" E, otočený do směru osy RWY 13. Příď letounu směřovala ke konci RWY 13, mírně vytočená vpravo od směru přistání. Vpravo, 14,5 m kolmo od letounu, leželo na dráze utržené předové kolo s částí uchycení. Hlídkou Policie ČR bylo na místě zjištěno, že stopy nehody na dráze začínají 75,5 m vzadu za hlavním podvozkem letounu, kde byla mělčí rýha dlouhá 3,9 m. Dále byla 4,4 m dlouhá mezera, v které se nacházely části zbytku krytu předového kola, a následovala 7,2 m dlouhá hlubší rýha, kde vpravo od ní ležel zbytek blatníku předového kola. Další 26,4 m od rýhy směrem k letounu a 8,2 m vlevo ležela ulomená pístnice předového kola, ve vzdálenosti 33,6 m od letounu. Letoun stál na hlavních podvozkových nohách a spodní části krytu motoru, vrtulí se opíral o povrch travnaté dráhy. K poškození vztlakových klapek, křidel a ocasních ploch nedošlo.

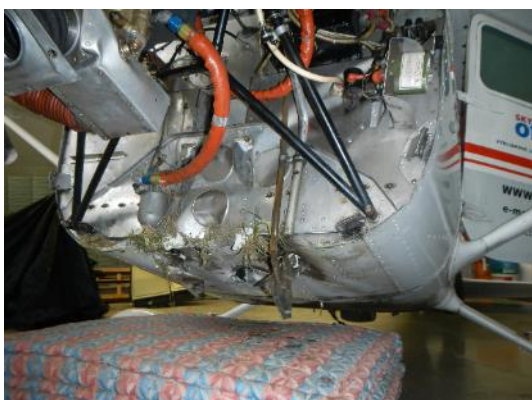
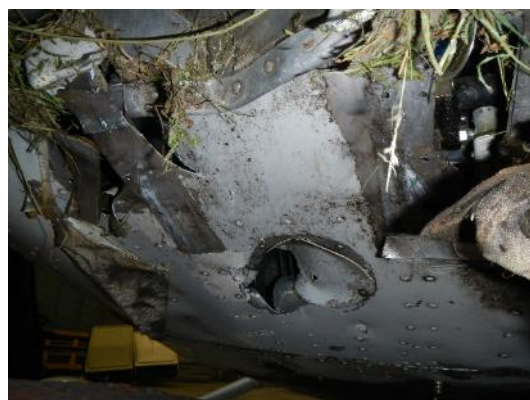
došlo k násilnému zastavení motoru, neopravitelnému poškození - deformaci vrtulových listů vrtule z důvodu jejího kontaktu se zemí. Rozsah opravy motoru bude určen až po jeho rozebrání. Vzhledem k provedené vizuální kontrole lze předpokládat provedení GO motoru. Dále došlo k úplnému zničení spodní části kapoty, včetně soustavy sání vzduchu, karburátoru a světlometu. Byla vytržena a zničena celá přední podvozková noha. Při nárazu a vytržení přední podvozkové nohy se poškodila požární přepážka a byla probroušena spodní část potahu trupu. Zároveň se zdeformovalo zesílení potahu v prostoru řízení předního podvozku.

Pohled na poškozenou spodní část trupu

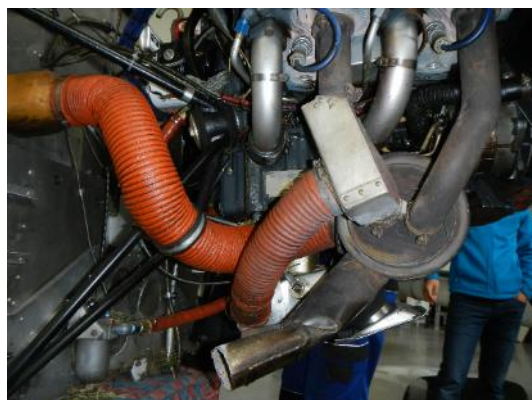
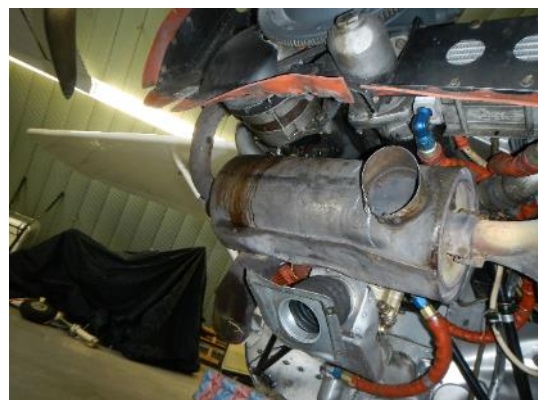
Detail poškození soustavy sání vzduchu

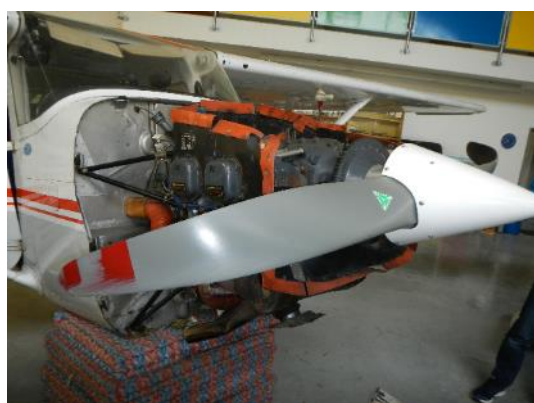
Detail deformace vrtulového listu

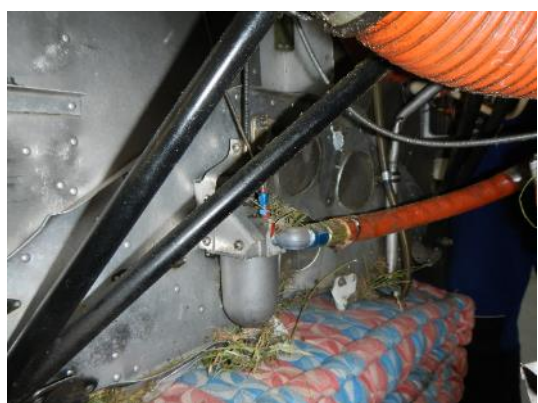
- po odskoku následoval dopad na přední kolo, kdy došlo k vytržení a zničení celé přední podvozkové nohy, poškození požární přepážky a probroušení spodní část potahu trupu,
- nárazem vrtule do země došlo k násilnému zastavení motoru,
- zjištěná poškození odpovídala pohybu letounu po zemi po vytržení přední podvozkové nohy.

Pohled na poškozenou požární přepážku
