ZÁVĚREČNÁ ZPRÁVA

**o odborném zjišťování příčin letecké nehody
letounu Piper PA-28R-200 poznávací značky D-EEFJ
na letišti Karlovy Vary
dne 7. 6. 2014**

Praha
červen 2015

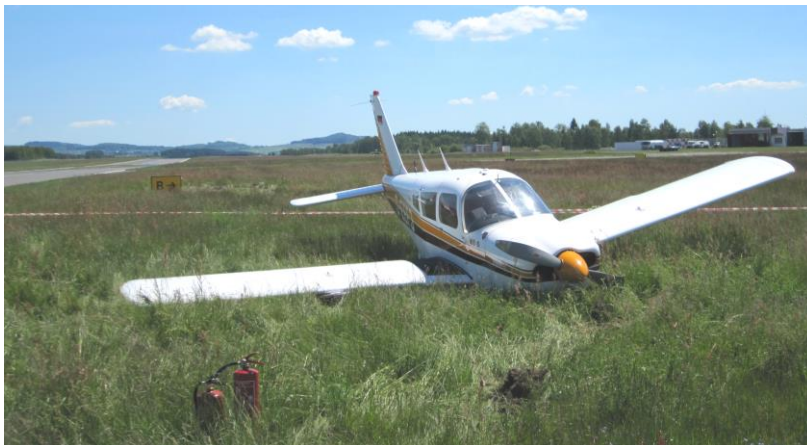
V 09:52 pilot přistál na RWY 11. Během dojezdu, když letoun minul TWY C, začal vybočovat tak, až vyjel z RWY napravo do travnatého pásu. Na jeho kraji narazil předovým podvozkem do postranního nadzemního dráhového návěstidla a zlomil jeho stojinu. Při následném pohybu došlo k poškození předového podvozku, pravé nohy hlavního podvozku, podvozkových krytů a pravé poloviny křídla. Letoun se v konečném postavení zastavil vedle dráhy otočený cca o 180° proti směru přistání.

Obrázek č. 1 Stav letounu na místě letecké nehody

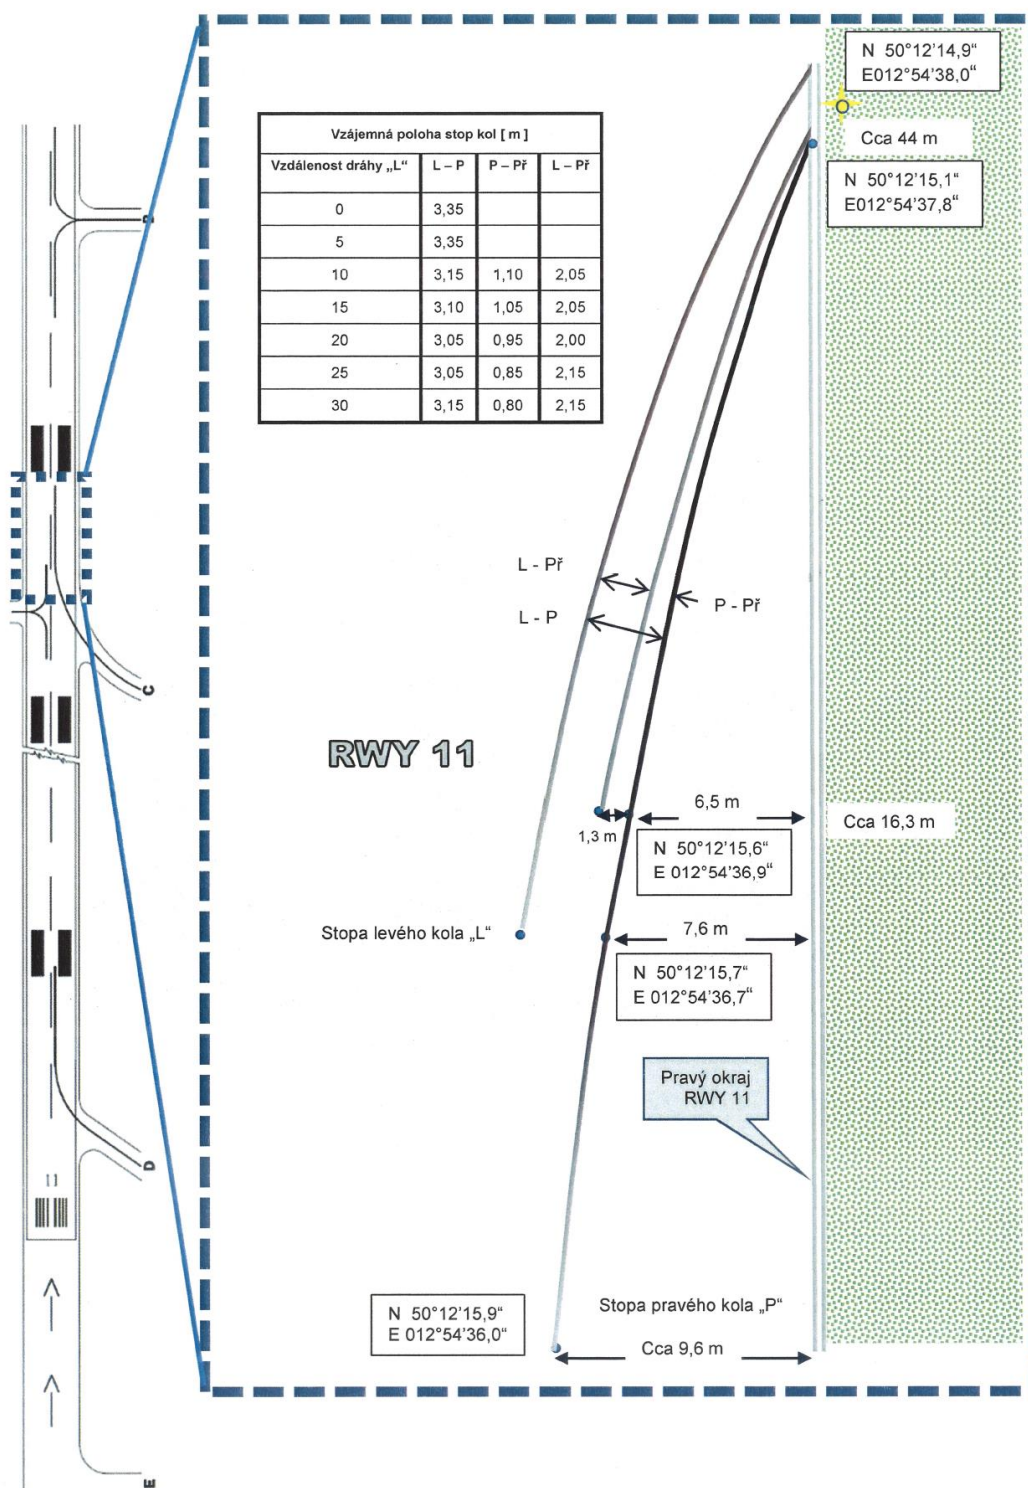
Schéma stop na dráze

Stopa od pneumatiky pravého kola hlavního podvozku na povrchu RWY 11, jejíž začátek se nacházel cca 529 m od THR RWY 11 a 9,6 m od pravého okraje dráhy a konec cca 563,4 m od THR RWY 11 na hraně pravého okraje dráhy, měla na začátku málo výrazný charakter nepřerušené brzdné stopy. Postupně byla výraznější s větším množstvím vytaveného pojiva. Stopa od pneumatiky levého kola hlavního podvozku, jejíž začátek se nacházel ve vzdálenosti cca 15 m od začátku stopy pravého kola, končila na hraně pravého okraje dráhy a její výraznost stopy levého kola byla nižší. Stopa předového kola začínala ve vzdálenosti cca 1,3 m od začátku stopy levého kola a měla přibližně stejnou výraznost. Stopy probíhaly v oblouku vpravo, na začátku s odklonem cca 10° vpravo od osy dráhy. Stopa předového kola vedla přímo do místa upevnění postranního dráhového světla. Podle stop v trávě letoun pak pokračoval v rotačním pohybu cca 23 m a v konečném postavení se zastavil cca 16 m vpravo od pravého okraje RWY 11. Listy vrtule zanechaly při pohybu v trávě záseky.

Podle stopy od pravého kola se letoun při zahájení intenzivního brždění nacházel cca 529 m od THR RWY 11 a 9,6 m od pravého okraje dráhy. Podle rozdílu stop (výrazná od pravého kola) a podobnosti stop od levého kola a od předového kola, které není brzděné, se na levém kole pravděpodobně neprojevil žádný brzdový účinek. S velkou pravděpodobností jde o stopy smýkání pneumatik levého a předového kola v průběhu vybočování letounu. Geometrie stop od kol hlavního podvozku na počátku odpovídala přibližně rozchodu kol a stopa od předového kola se k pravé stopě přibližovala plynule.

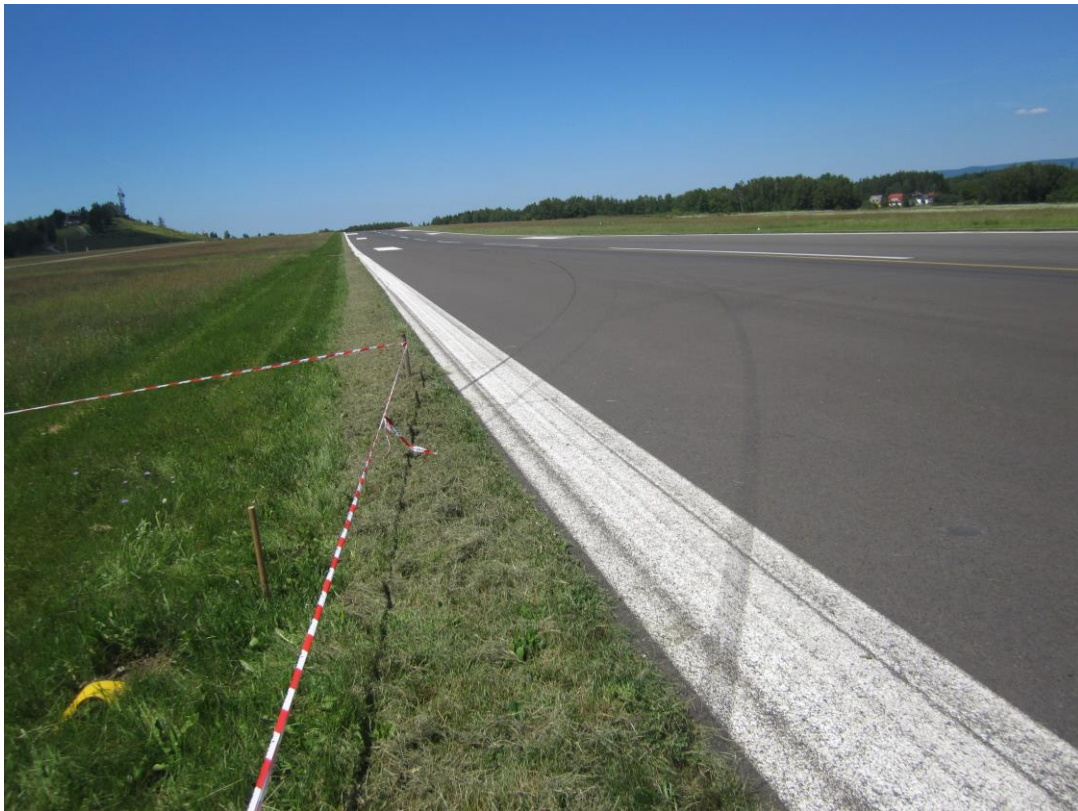
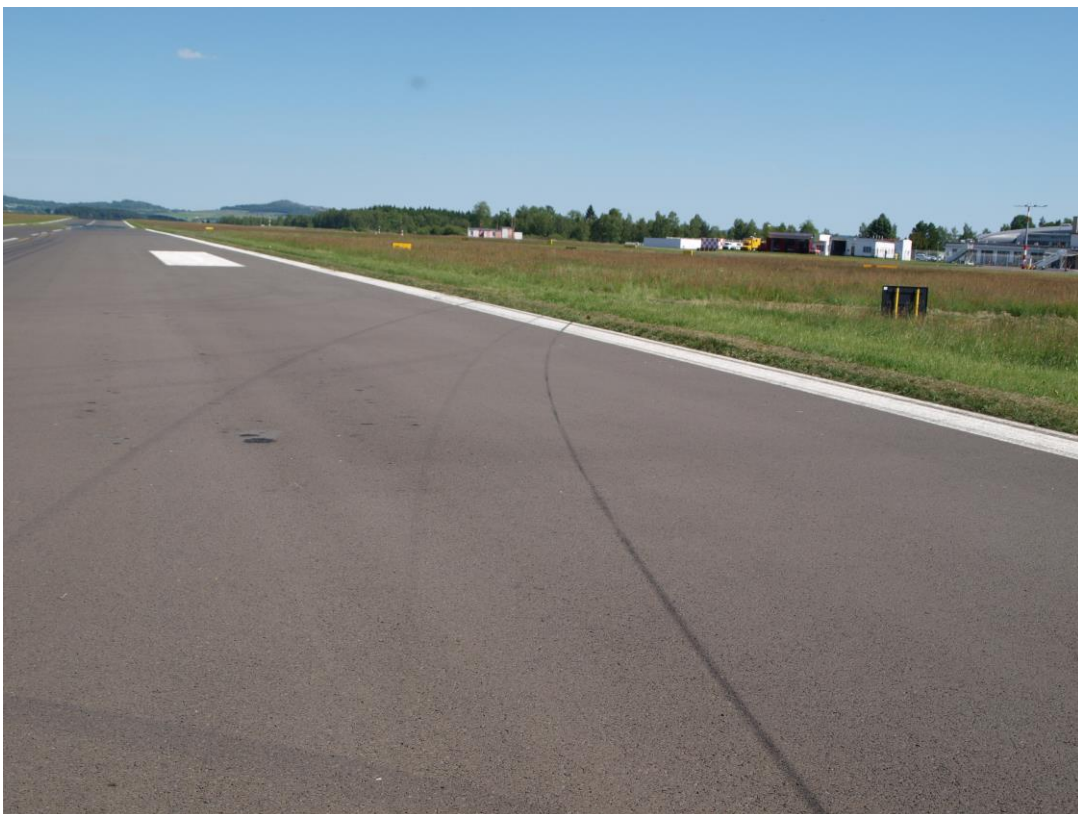
Stopy od kol hlavního a předového podvozku na RWY 11

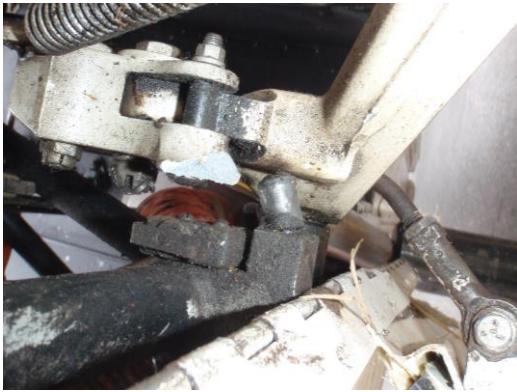
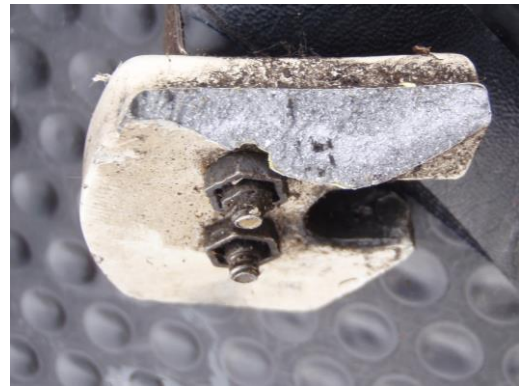
Na levé straně disku byla malá stopa žlutého odstínu. Háček zámku vysunuté polohy byl rozlomený. Lom měl jemnozrný vzhled a v ploše se nevyskytovaly vnitřní vady materiálu ani znaky starší únavové poruchy nebo koroze. Táhlo na konci pístnice pracovního zámku bylo ohnuté. Čep zámku byl ohnutý. Poškození částí podvozkové nohy odpovídala silám při nárazu do dráhového návěstidla a bočních sil v průběhu vyjetí mimo RWY. Na tlumiči byla zjištěna poškození v důsledku nárazu do země. „Shimmy“ tlumič nebyl poškozen, pístnice byla mírně ohnutá. Na mechanismu příďového podvozku byla nalezena drobná poškození v důsledku nárazů do země. Koncový spínač vysunuté polohy a světelná signalizace byly funkční.

Rozlomený hák zámku vysunuté polohy a ohnutý čep zámku

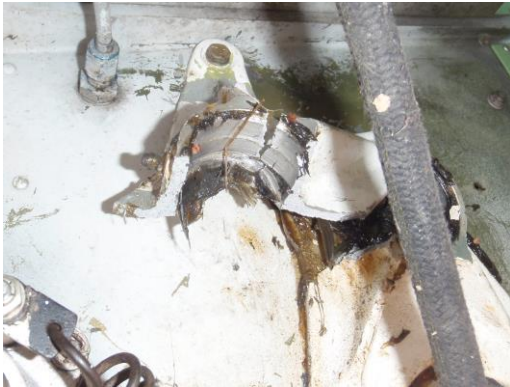
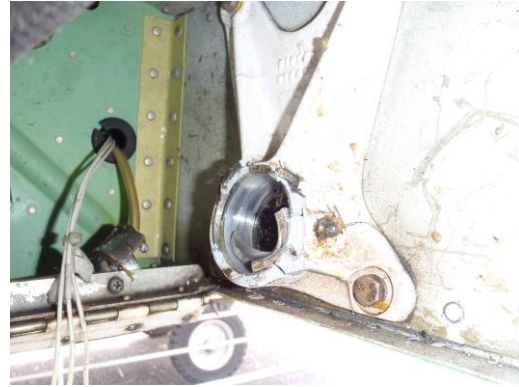
Obě části oka zlamovací vzpěry pravé nohy hlavního podvozku (P.N. 67025-02) byly prasklé. Táhlo vzpěry (P.N. 452009) bylo deformované. Obě kování (přední a zadní) čepů pravé nohy hlavního podvozku se rozlomila. Při detailní vizuální prohlídce lomové plochy nebyl zjištěn žádný důkaz o defektu, který by byl iniciačním místem poruchy kování. Lomy měly jemnozrný vzhled. V lomové ploše se nevyskytovaly vnitřní vady materiálu ani znaky starší únavové poruchy nebo koroze.

Stav předního a zadního kování čepů pravé nohy hlavního podvozku

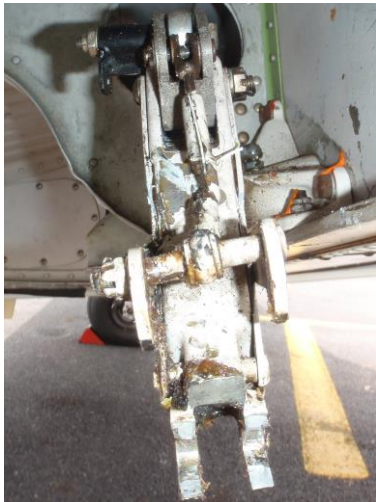
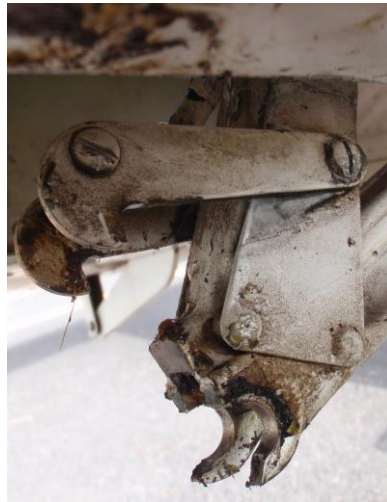
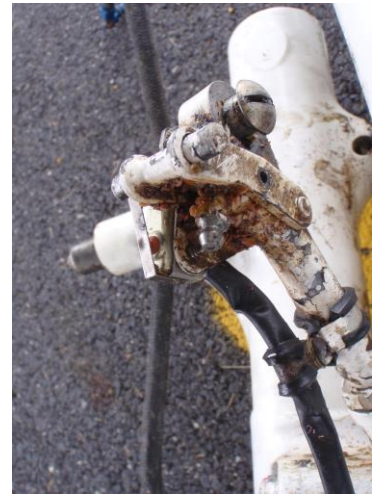
Rozlomená oka zlomovací vzpěry a vzpěra pravé nohy hlavního podvozku

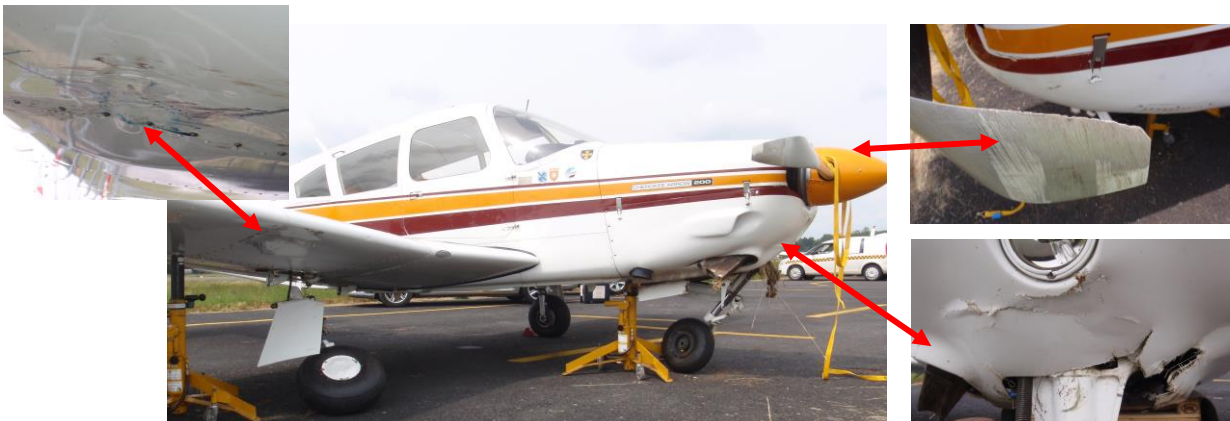
Oba vrtulové listy měly konce ohnuté vzad s výraznými dřecími stopami na ohnutých koncích. Vrtulový kužel nebyl poškozen.

- měl platné Osvědčení kontroly letové způsobilosti,
- před letem a v jeho průběhu pilot nezjistil žádnou poruchu jeho systémů,
- není žádný důkaz o poruše letounu před tím, než vyjel z dráhy a narazil do postranního dráhového návěstidla,
- poškození křídla, kování závěsů a mechanismu pravého hlavního a předového podvozku a vrtule odpovídají vzniku vysokých bočních sil v důsledku zatáčení a rychlé decelerace na travnatém povrchu.

Poškození potahu křídla krytu motoru a vrtule
