# ZÁVĚREČNÁ ZPRÁVA

**o odborném zjišťování příčin letecké nehody  
letounu Z 126 T poznávací značky OK-LLH  
LKPS  
27. 7. 2014**

Praha  
říjen 2014

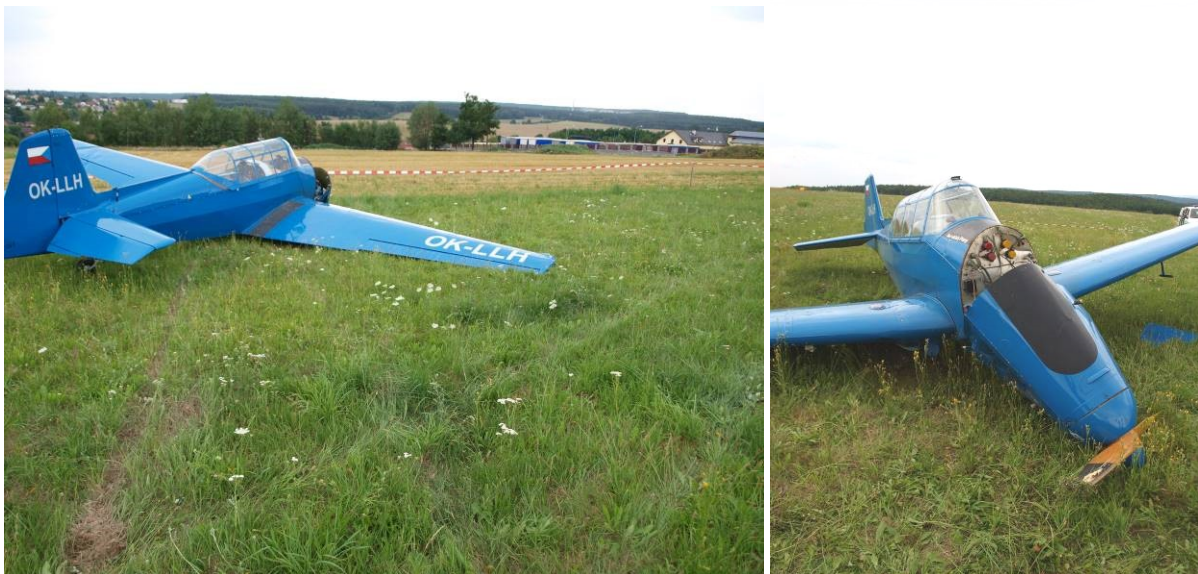
Dne 27. 7. 2014 ÚZPLN obdržel oznámení letecké nehody letounu Z 126 T. Posádka letounu uskutečnila let po okruhu letiště Plasy. Po letmém přistání a vzletu z RWY 21 letoun nezískal dostatečnou rychlost pro rozlet a stoupání do bezpečné výšky. Po odpoutání na menší rychlosti se pilot pokusil letoun udržet nad zemí, ale letoun se několikrát prosedl na kola hlavního podvozku a odskočil. Pilot včas nepřerušil vzlet. Instruktor zasáhl, aby podržel letoun v rozletu. Letoun se ale opět prosedl, přešel konec RWY 21 a znovu se odpoutal. Letoun již nebylo možné ubrzdít, a proto instruktor stočil letoun na blízkou louku. Při dosednutí došlo k poškození křídla, vylomení motoru z trupu, podvozkové nohy a zničení vrtule.

Obr. 1 Pohled na letoun na místě letecké nehody

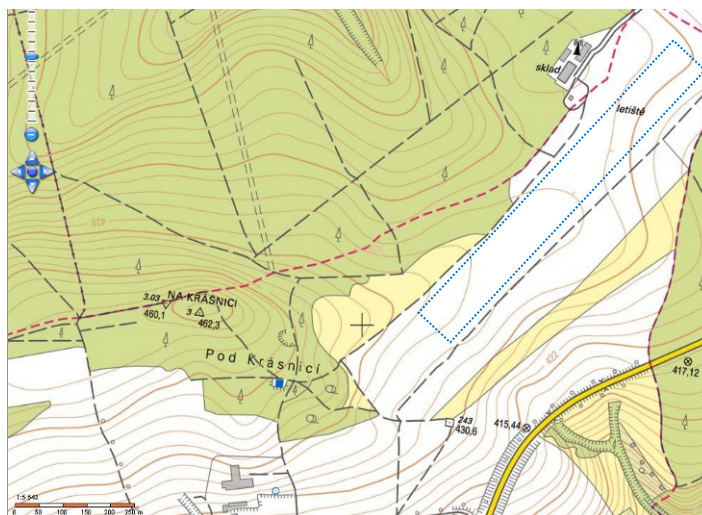
Práh RWY 21 má ELEV 1404 ft / 428 m a terén v druhé polovině dráhy mírně stoupá tak, že konec dráhy má ELEV 1434 ft / 437 m. Terén cca 200 m za dráhou tvoří svah, vpravo od osy RWY zalesněný. Pilot byl při letu na spojení na příslušném kmitočtu Plasy RADIO.

Obr. 2 Terén v okolí RWY 21

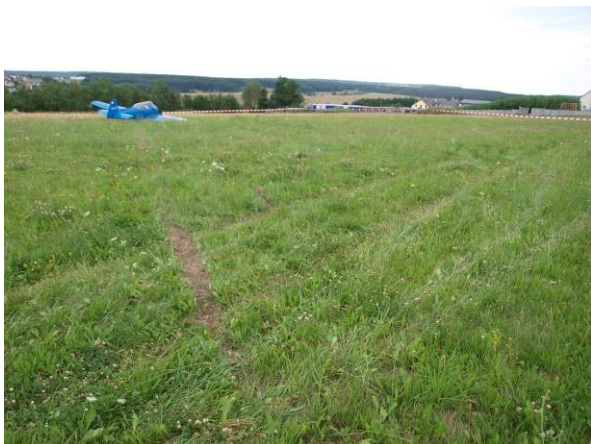
Prohlídkou místa letecké nehody bylo zjištěno, že letoun narazil do země na louce cca 50 m vlevo od směru osy RWY 21 a cca 260 m za THR RWY 03. Při prvním nárazu se roztrhla vrtule a letoun se po ujetí cca 37 m kurzem 200° zastavil. Opíral se o pravou polovinu křídla, vylomenou pravou podvozkovou nohu, vyvrácený motor, levou podvozkovou nohu a ostruhové kolo. Zeměpisné souřadnice místa prvního nárazu byly 49°54'53,9''N a 013°22'18,8''E.

Stopy nárazu na místě dosednutí do terénu

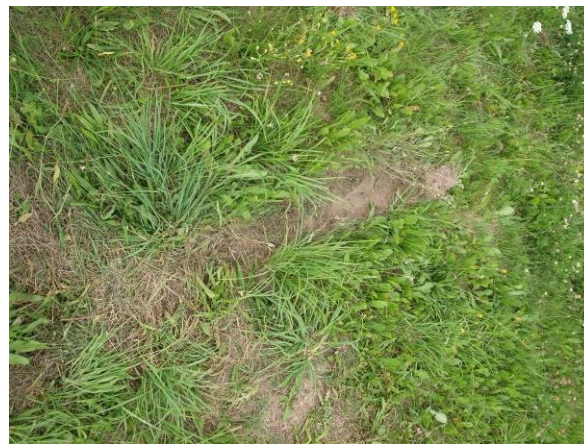
Stopa záseku vrtule

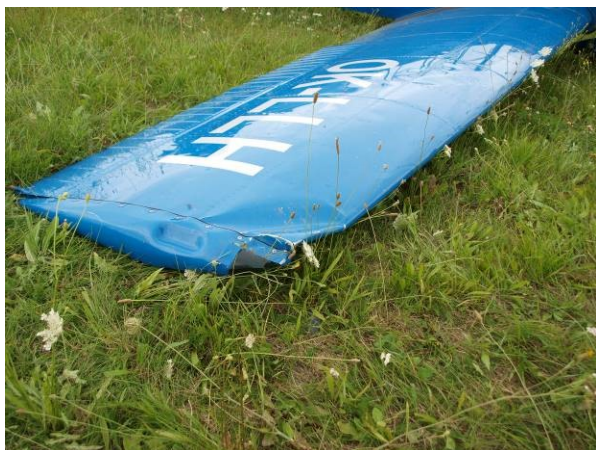
Při prohlídce bylo zjištěno, že levá polovina křídla je zlomená cca 0,8 m od okrajového oblouku. Pravá polovina křídla měla deformovaný konec až po hlavní nosník. Ocasní část trupu byla bez poškození. Motor se i s motorovým ložem vytrhnul z horních úchytků a vyvrátil dolů. Oba listy vrtule byly zlomené. Pravá podvozková noha

Poškození okraje pravé poloviny křídla

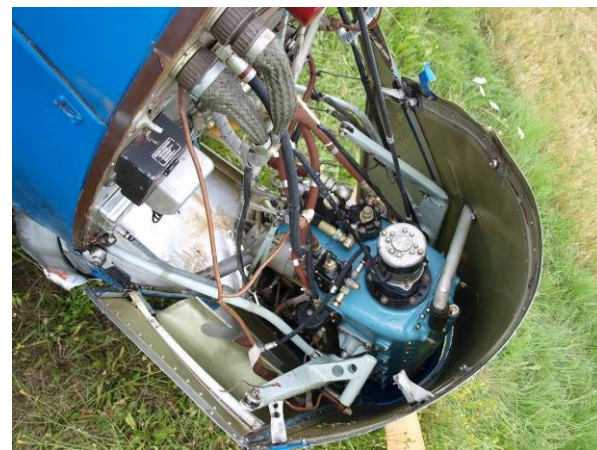
Motorové lože bylo na levé straně prasklé. Povrch deflektorů chladícího vzduchu byl bez deformací. Výfukové potrubí bylo mírně zdeformováno. Palivová hadice od čerpadla ke karburátoru byla přetržena.

Vytržení a deformace motorového lože

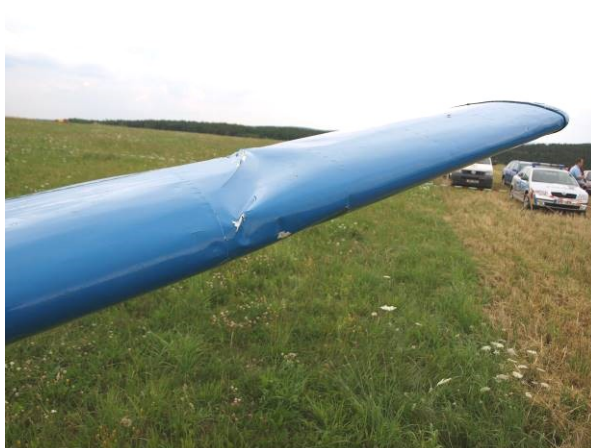
Poškození levé poloviny křídla

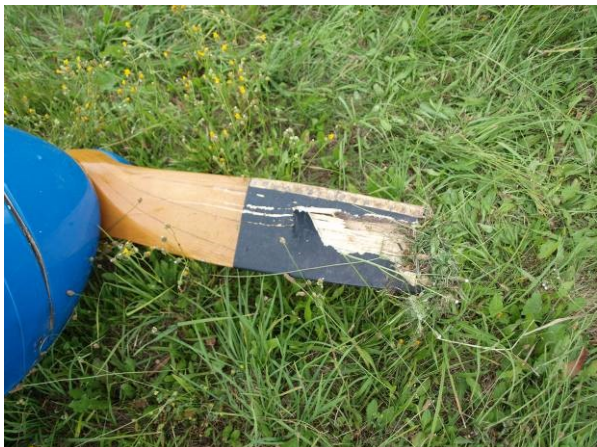
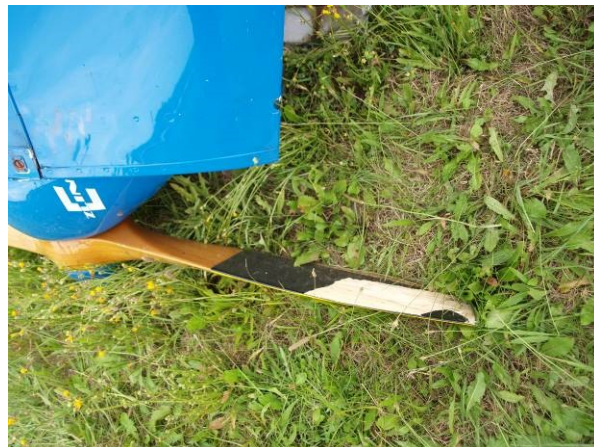
Poškození křídla letounu a podvozku vznikla v důsledku nárazu do země při přistání do terénu. Otáčející se vrtule narazila do země a náraz vylomil motor.

Poškození listů vrtule

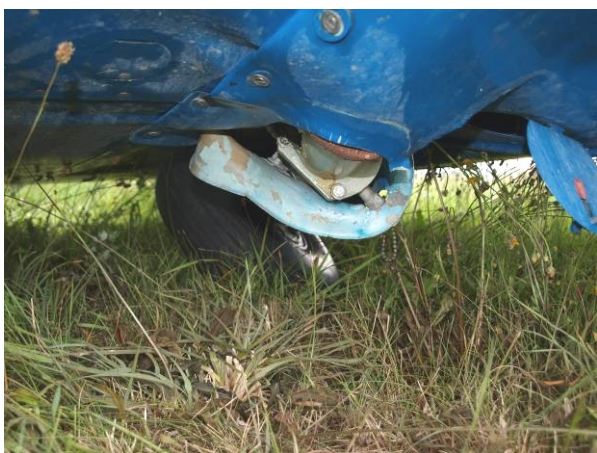
Vylomená pravá noha hlavního podvozku

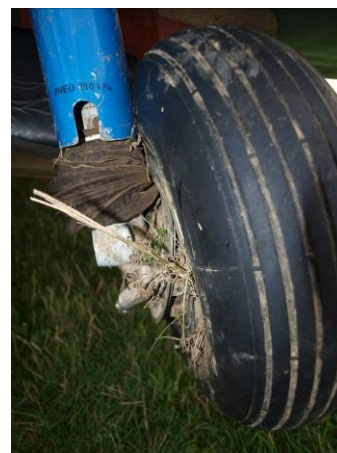
byla vylomená, na levém kole hlavního podvozku byl poškozený disk. Po prohlídce byl letoun přemístěn na místo uložení na LKPS.

Poškozený disk levého kola hlavního podvozku
