ZÁVĚREČNÁ ZPRÁVA

**o odborném zjišťování příčin letecké nehody
letounu Cessna F-152, poznávací značky OK - AVK,
u obce Čistá na Rakovnicku,
dne 17. června 2012.**

Praha
Červen 2013

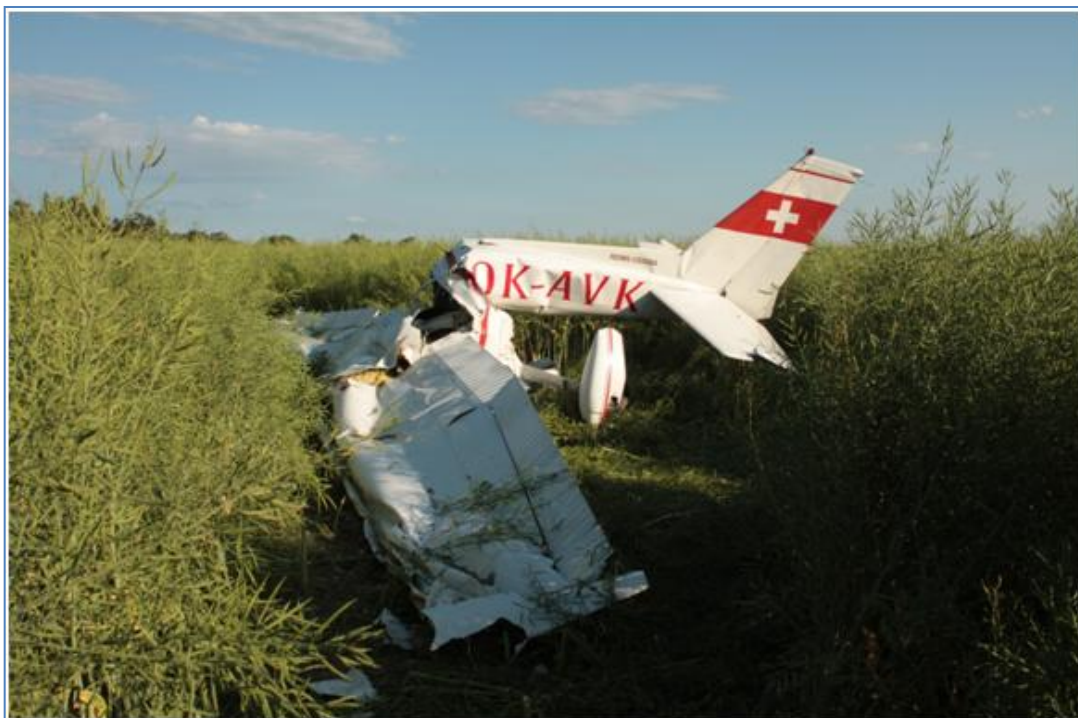
Letoun byl po pádu na zem zcela zničen.

Obr. 1: Zničený letoun Cessna F – 152

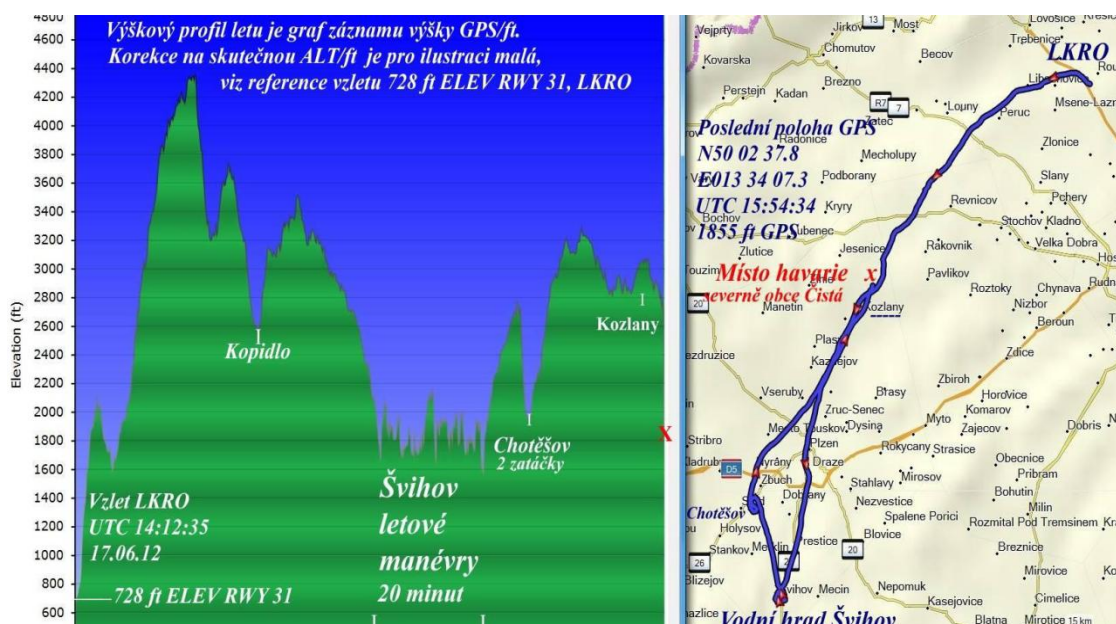
Obr. 2: Trať a výškový profil kritického letu

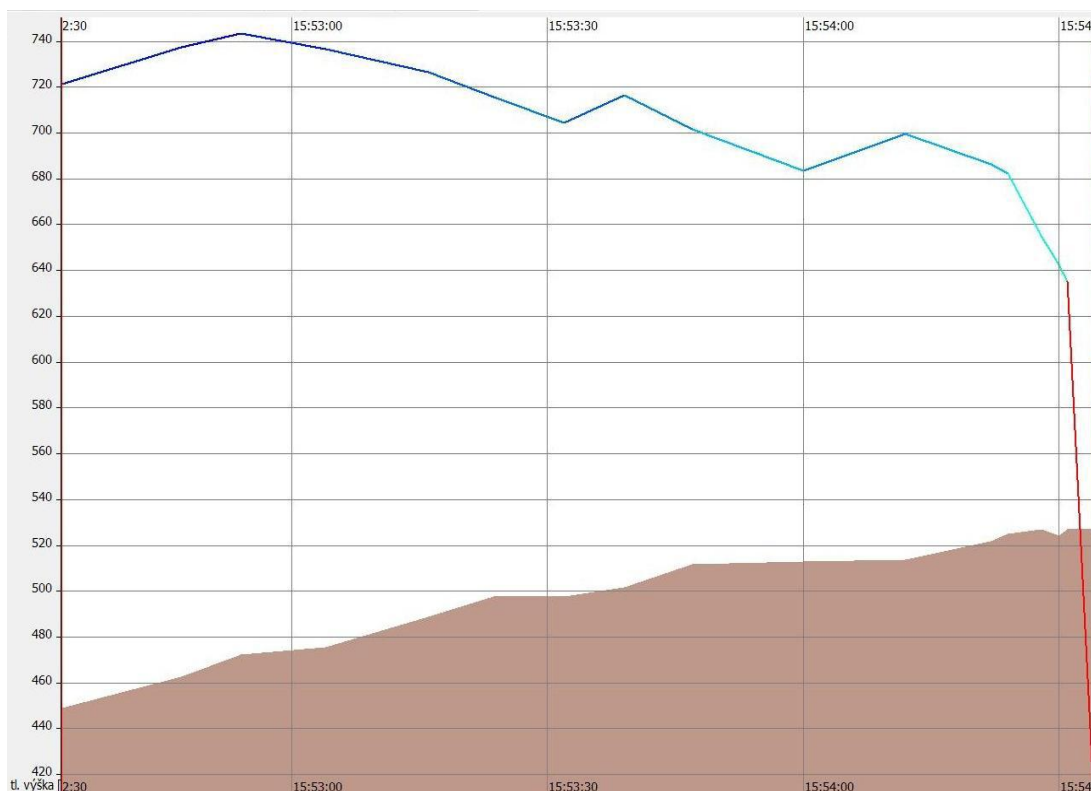
Obr. 3: Profil terénu a výška letu 2 min před leteckou nehodou

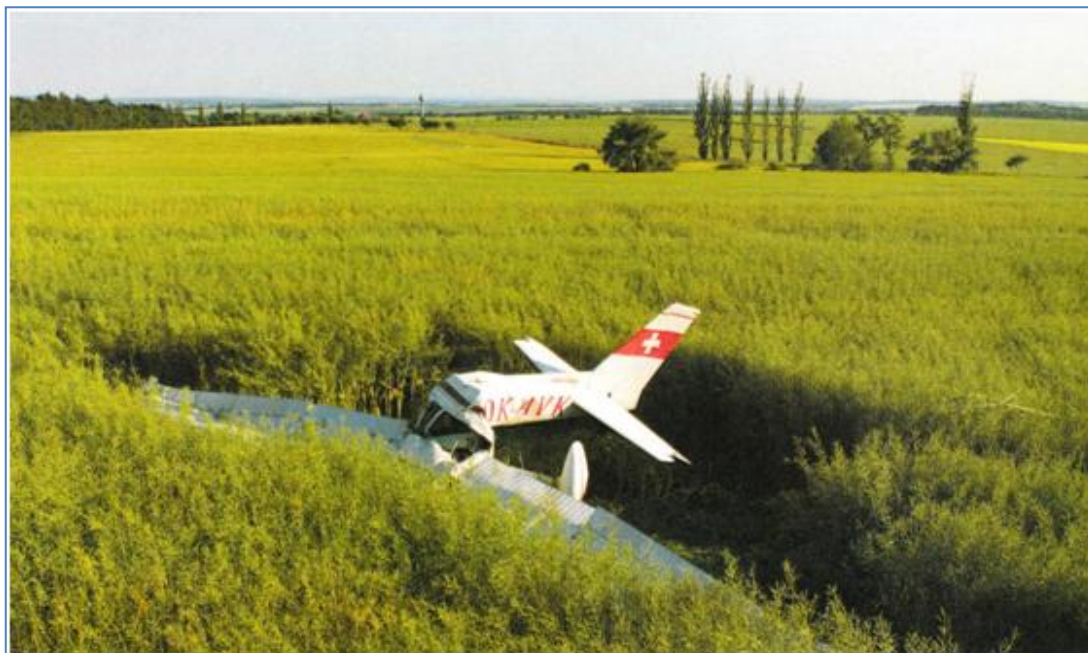
Trosky se nacházely na jednom místě. Letoun byl zapíchnut přídíl do země. Podle deformací přední části trupu, motorového lože a náběžné hrany obou polovin křídla lze usuzovat, že letoun dopadl na zem pod velkým úhlem, prakticky kolmo k zemi. Pilotní kabina byla zcela zborcena. Přístrojová deska byla posunuta směrem do pilotní kabiny, přístroje a ovládací prvky na ní umístěny byly značně poškozeny. Po nárazu letounu do země došlo ke zlomení trupu v místě za kabinou. Svislé a vodorovné ocasní plochy nebyly poškozeny, směrové kormidlo bylo vychýleno mírně vlevo a výškové kormidlo bylo vychýleno směrem dolů. Obě poloviny křídla byly nejvíce zdeformovány na náběžné hraně. Vztlakové klapky byly zasunuty a křídélka byla souhlasně vychýlena směrem nahoru.

Obr. 4: Celkový pohled na místo letecké nehody

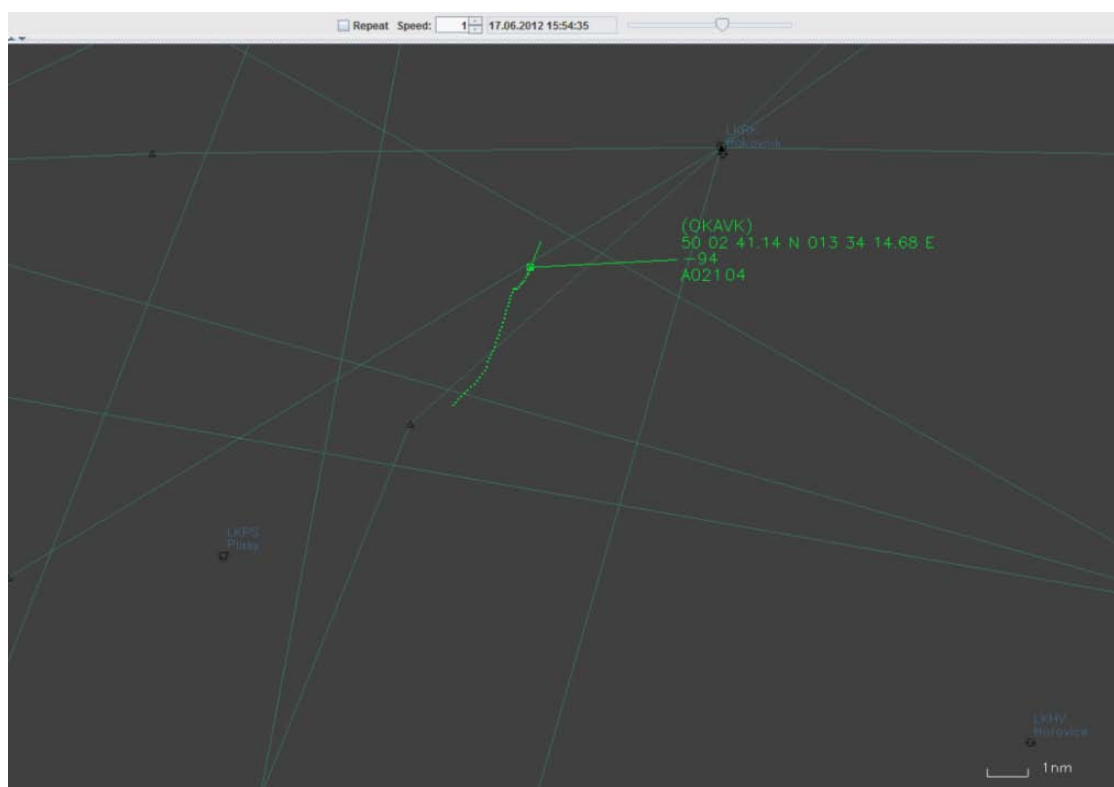
Obr. 5: Údaj z multiradarového záznamu v čase 15:54:35

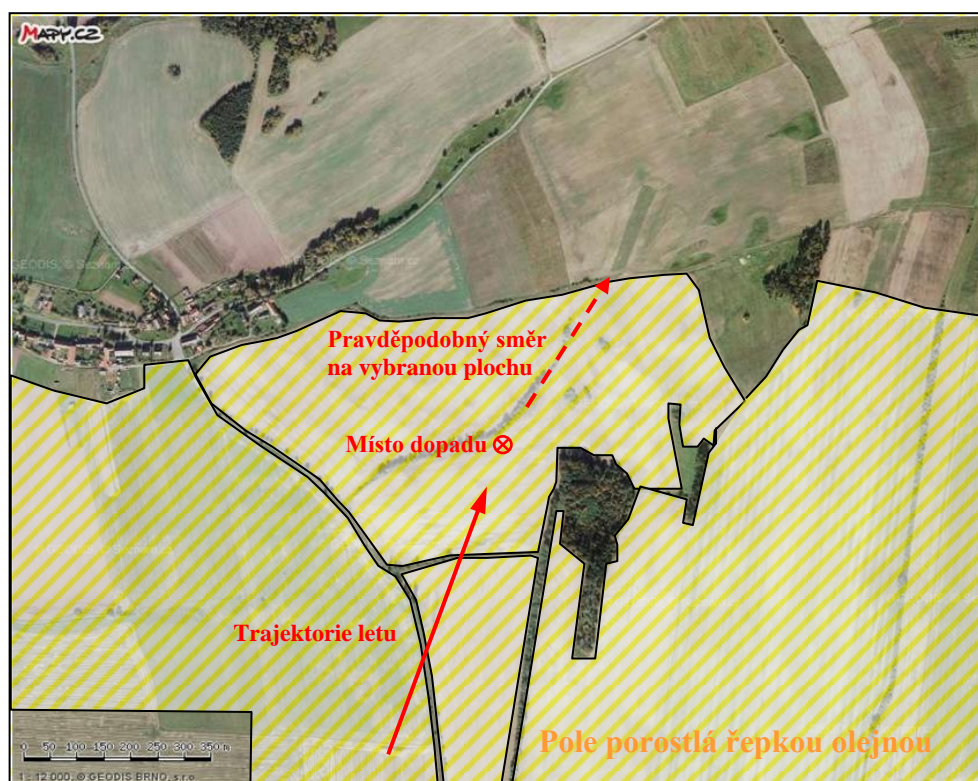
V tu samou dobu mohl pilot před sebou zahlédnout místo připomínající plochu SLZ, která je na obrázku 6, na kterou se mohl pokusit nouzově přistát. Tomuto záměru pravděpodobně přizpůsobil vlastní pilotáž letounu a to tak, že se plně soustředil na dosažení vybraného místa pro přistání. Tuto hypotézu se však komisi nepodařilo prokázat.

Obr. 6: Situace okolí letecké nehody

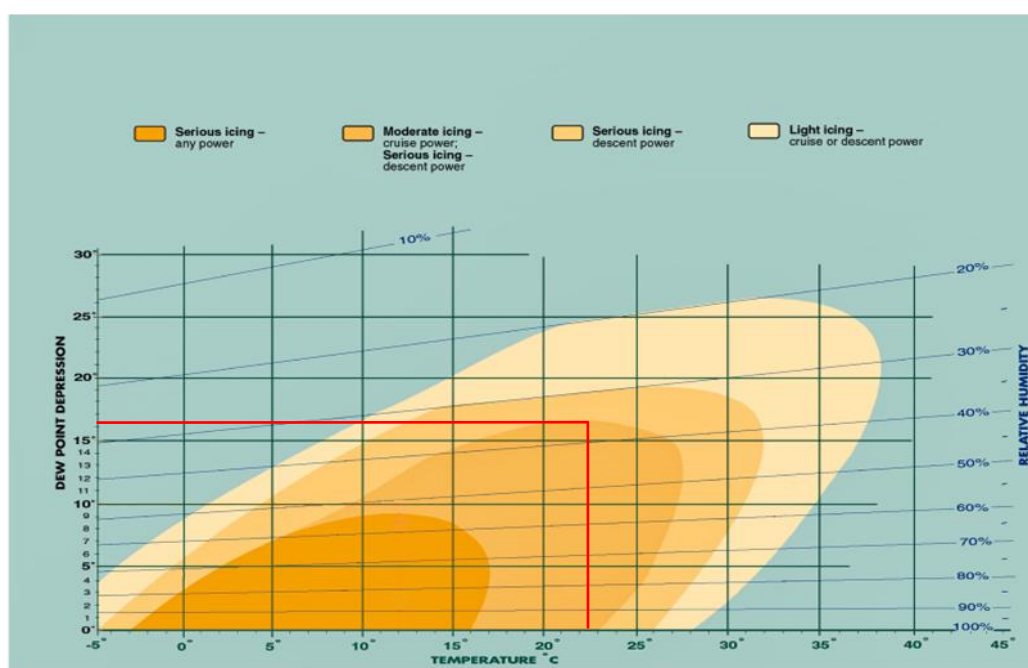
Na obrázku 7 je graficky znázorněn široký rozsah podmínek a použitého výkonu motoru, které vedou ke tvorbě námrazy v sacím systému pístových motorů malých letadel.

Obr. 7: Grafické znázornění pravděpodobného vzniku námrazy v karburátoru

Z obrázku 7 vyplývá, že po dosazení vypočítaných hodnot teploty vzduchu 22,54°C a deficitu teploty 16,1°C do grafu, se podmínky pro vznik námrazy v karburátoru nacházely na hranici mezi oblastí středního výskytu, pro výkon motoru při cestovním režimu až vážného výskytu, pro výkon motoru při klesání a oblastí vážného výskytu, pro výkon motoru při klesání.
