CZ - 14 - 620

# ZÁVĚREČNÁ ZPRÁVA

**o odborném zjišťování příčin letecké nehody  
letounu typu Zlín Z 226MS poznávací značky OK – KMJ,  
u letiště Vrchlabí dne 4. 10. 2014**

Praha  
leden 2015

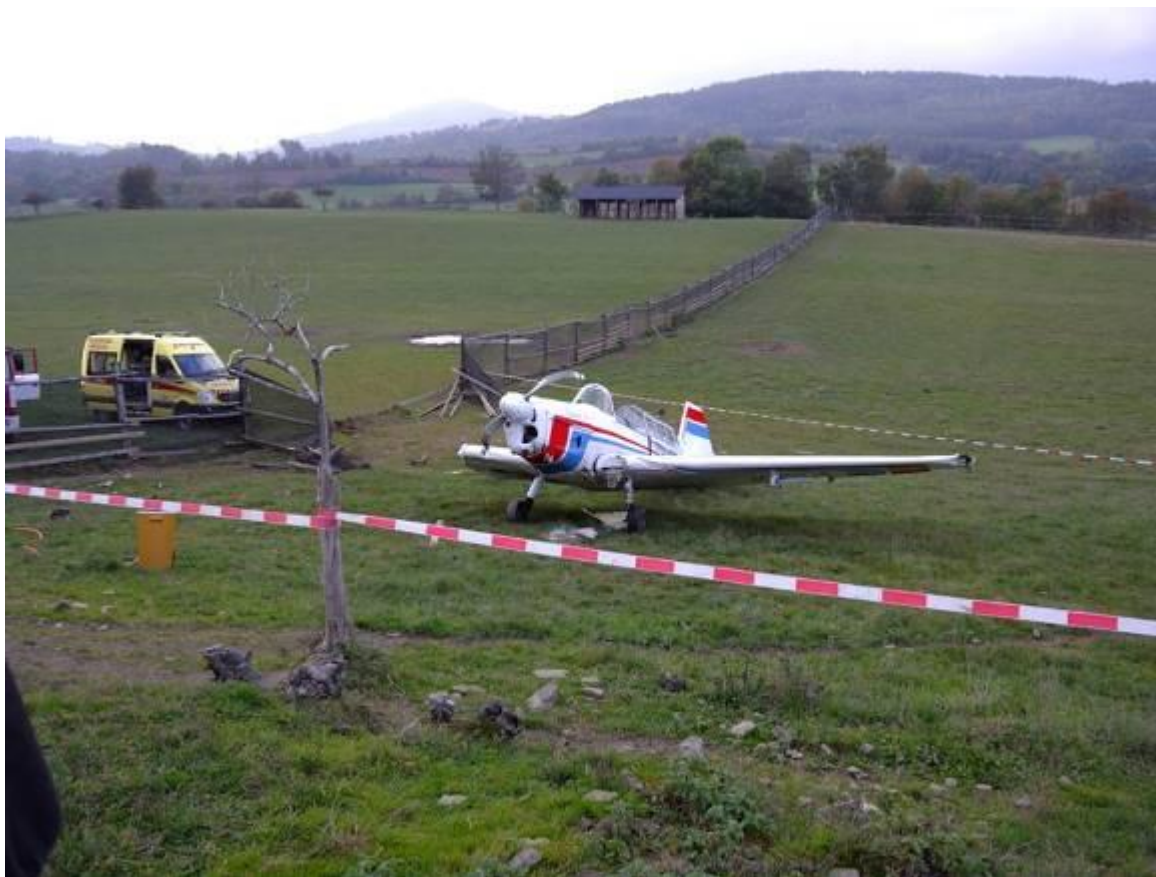
Dne 4. 10. 2014 obdržel ÚZPLN oznámení provozovatele o přistání letounu do terénu západně letiště Vrchlabí. Pilot ve výcviku k získání kvalifikace TOW a instruktor ve vlečeném kluzáku prováděli výcvikový let. Pilot vlečného letounu zaznamenal nepravidelný chod motoru a vzápětí jeho úplné vysazení. Vzhledem k poloze, v jaké se obě letadla nacházela, instruktor v kluzáku provedl vypnutí kluzáku a přistál na letiště Vrchlabí. Pilot vlečného letounu se neúspěšně snažil obnovit chod motoru. Vzhledem k malé výšce nad zemí provedl přistání do terénu s nepracujícím motorem. Letoun se těsně před dosednutím střetl s oplocením pastviny nedaleko letiště a došlo k jeho poškození. Ke zranění pilota nedošlo.

Místo přistání letounu Z 226MS, pozn. zn. OK-KMJ

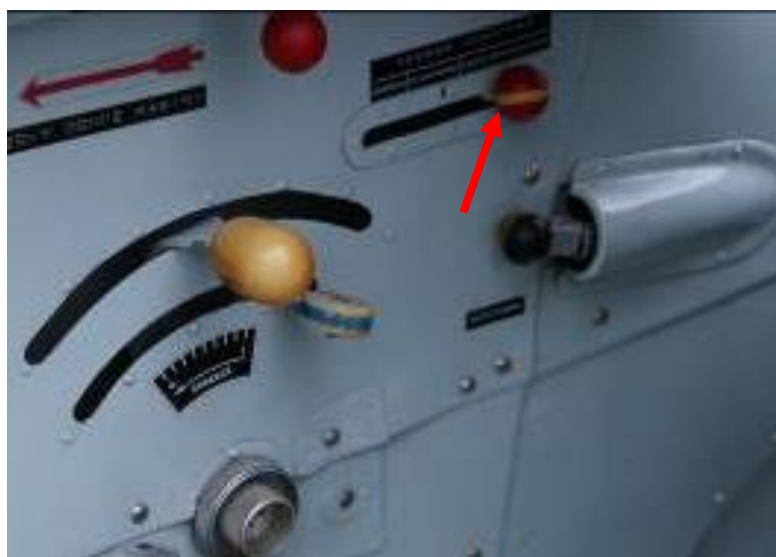
Letoun byl poškozen střetem s pevnou překážkou na zemi. Došlo k úplnému utržení pravé poloviny křídla, poškození kořenové části levého křídla, poškození potahu trupu a příhradové konstrukce přední a střední části trupu. Vpředu byla poškozena vrtule a spodní část motorových krytů. Na místě nehody byl letoun částečně demontován a dopraven do hangáru na letiště Vrchlabí. Množství paliva v nádržích nebylo možné vzhledem k poloze trupu objektivně odečíst. Přes palivové potrubí bylo z obou hlavních nádrží letounu vypuštěno cca 12 – 15 l paliva. Po ustanovení do vodorovné polohy v hangáru bylo ze spojovací nádrže vypuštěno ještě cca 3,0 l paliva. V nádrži zásobního paliva nebylo žádné palivo. Po nehodě zůstala ovládací páka palivového kohoutu v poloze „nádrž zásobního paliva“. Sdružený palivový kohout fungoval ve všech pracovních polohách bez závad.

V zadní kabině letounu byla poloha palivového kohoutu označena dobře čitelným samolepícím štítkem s vyznačenými polohami „zavřeno“ – „hlavní nádrž“ – „nádrž zásobního paliva“. Poloha páky palivového kohoutu byla v posledních dvou polohách zvýrazněna zelenými ryskami. Soupáčí ovládní palivového kohoutu pracovalo po nehodě bez zadrhávání a významných odporů.

Poloha palivového kohoutu po přistání

S ohledem na velmi malou leteckou praxi pilota na typu Z 226MS lze vyslovit hypotézu o pochybení při provedení postupu před vzletem, když s velkou pravděpodobností v úmyslu nastavit ovladač palivového kohoutu z polohy „zavřeno“ do polohy „hlavní nádrž“ (směrem dopředu), nastavil ovladač kohoutu z polohy „hlavní nádrž“ do polohy „nádrž zásobního paliva“ (úplně dopředu). Letová příručka ukládá pilotovi poprvé zkontrolovat polohu palivového kohoutu při spuštění motoru a po druhé před vzletem. Štítek s polohami ovladače kohoutu, umístěný vlevo boční stěně kabiny vyžaduje zvláště pro méně zkušenou posádku zvýšenou koncentraci při provádění důležitých úkonů a kontrole polohy palivového kohoutu.

Příčinou letecké nehody bylo vysazení motoru za letu, způsobené úplným spotřebováním paliva z nádrže zásobního paliva v důsledku nesprávné kontroly polohy palivového kohoutu před vzletem.

ÚZPLN doporučuje provozovatelům letounů typové řady Zlín 126/226 obnovit značení jednotlivých poloh ovládací páky palivového kohoutu. Doporučuje ÚCL projednat s držitelem TC konkrétní podobu tohoto značení.

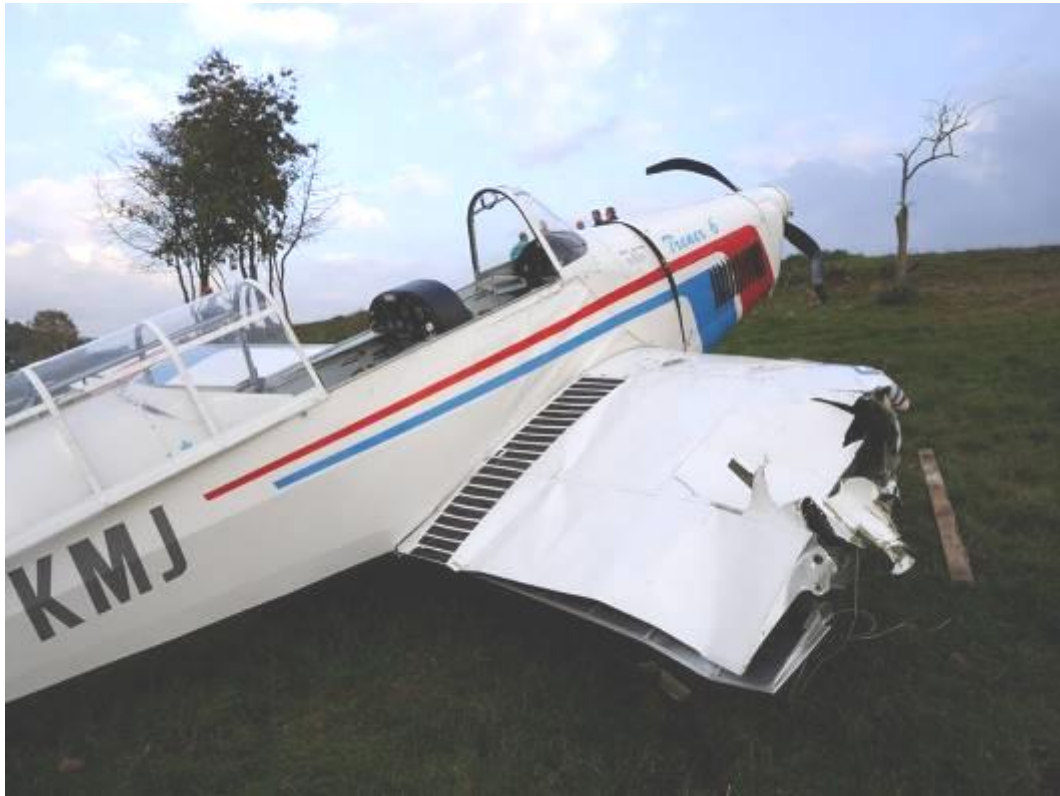
Poškození letounu

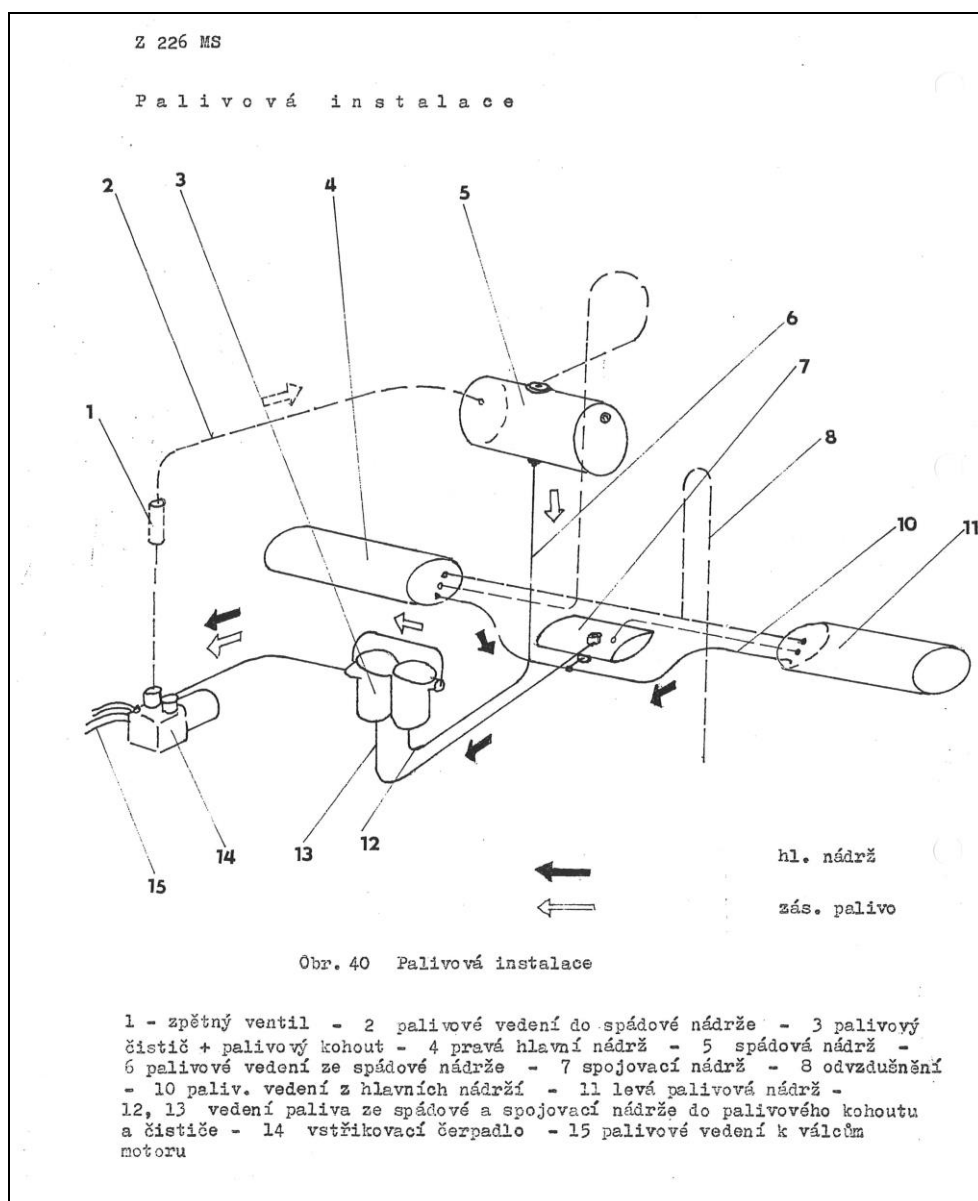
Technickou prohlídkou nebyla zjištěna žádná vada palivového systému a motoru. Vzhledem k technickému uspořádání palivového systému letounu typu Z 226MS s motorem M137A, nálezu, že v nádrži zásobního paliva nebylo žádné palivo a poloze palivového kohoutu po nehodě byla prověřována hypotéza, že za letu došlo ke spotřebování paliva obsaženého v této nádrži. Podle Popisu obsluhy a údržby pro letoun Z 226MS, vystačí množství paliva v nádrži zásobního paliva na

cca 10 minut letu (podle nastaveného režimu motoru). Tento čas byl přibližně shodný s časem od vzletu letounu do vysazení motoru. Nádrž zásobního paliva je při chodu motoru doplňována obtokem ze vstřikovacího palivového čerpadla motoru LUN 5150.01. Dodávané množství paliva obtokem je 0,08 – 0,15 l/min (podle nastaveného režimu motoru). Z uvedeného lze spolehlivě usoudit, že je-li za letu palivový kohout nastaven do polohy „nádrž zásobního paliva“, pak i když je v hlavních nádržích palivo, dochází spíše k úbytku paliva z nádrže zásobního paliva než k jeho přibývání.

Schéma palivové instalace letounu Z 226MS.

Pozn. ve schématu je nádrž zásobního paliva označena jako „spádová nádrž“.
