# ZÁVĚREČNÁ ZPRÁVA

**o odborném zjišťování příčin letecké nehody  
vrtulníku Robinson R 44 Raven I, poznávací značky OK-VAC,  
na poli u obce Velké Všelisy,  
23. dubna 2014**

Praha  
září 2015

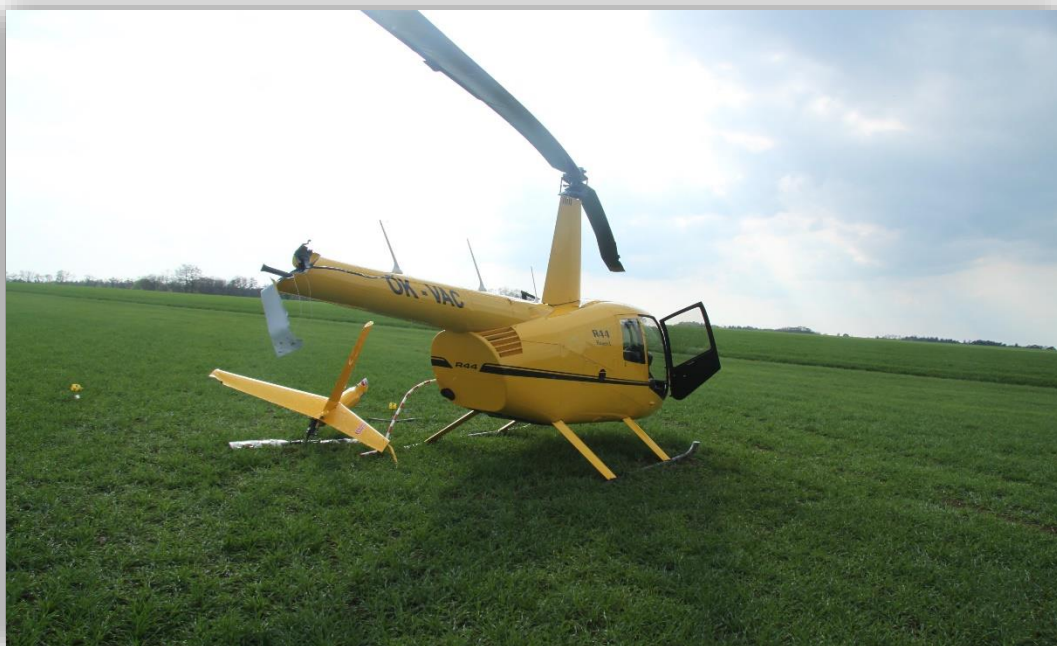
Vrtulník byl při přistání na zem značně poškozen.

*Obr. č. 1: Vrtulník R-44 po cvičném přistání autorotací*

Podle stop na zemi, deformací trupu a polohy trosek, bylo zjištěno, že vrtulník po přistání zůstal stát na místě s přídí v kurzu 280°MAG. Následkem kontaktu listů nosného rotoru s ocasním nosníkem došlo ke zničení ocasního nosníku, ocasního stabilizátoru, obou listů nosného rotoru a ocasní vrtulky. Sestava transmise ocasní vrtulky byla značně poškozena. Došlo k deformaci prutoviny závěsu ocasního nosníku a krytu ventilátoru. Svislá požární stěna byla poškozena v místě uchycení uložení hlavního reduktoru. Ostatní části draku vrtulníku jako přední a střední část a prutovina zadní části byly bez viditelných poškození. Ližinový podvozek nebyl poškozen. Hlavní reduktor, motor a hlava nosného rotoru nebyly při přistání poškozeny.

Ke značnému poškození ocasního nosníku, ocasní vrtulky a listů nosného rotoru došlo v důsledku nárazu listu nosného rotoru do ocasního nosníku.

Příčinou letecké nehody bylo přitažení páky cyklického řízení při nečekaném dosednutí vrtulníku na zem v režimu cvičné autorotace s obnovením výkonu.

S ohledem na příčinu letecké nehody ÚZPLN doporučuje provádět nácviky přistání v režimu autorotace na letištích a plochách vybavených ukazateli směru větru. Přistání provádět výhradně s čelní složkou větru.
