ZÁVĚREČNÁ ZPRÁVA

- o odborném zjišťování příčin letecké nehody**
- srážky ultralehkých letounů EV-97 poznávací značky OK-HUR 09
a NG4 VIA poznávací značky OK-VAQ 56
v místě Dlouhá Loučka
dne 27. 8. 2016

Praha
Únor 2017

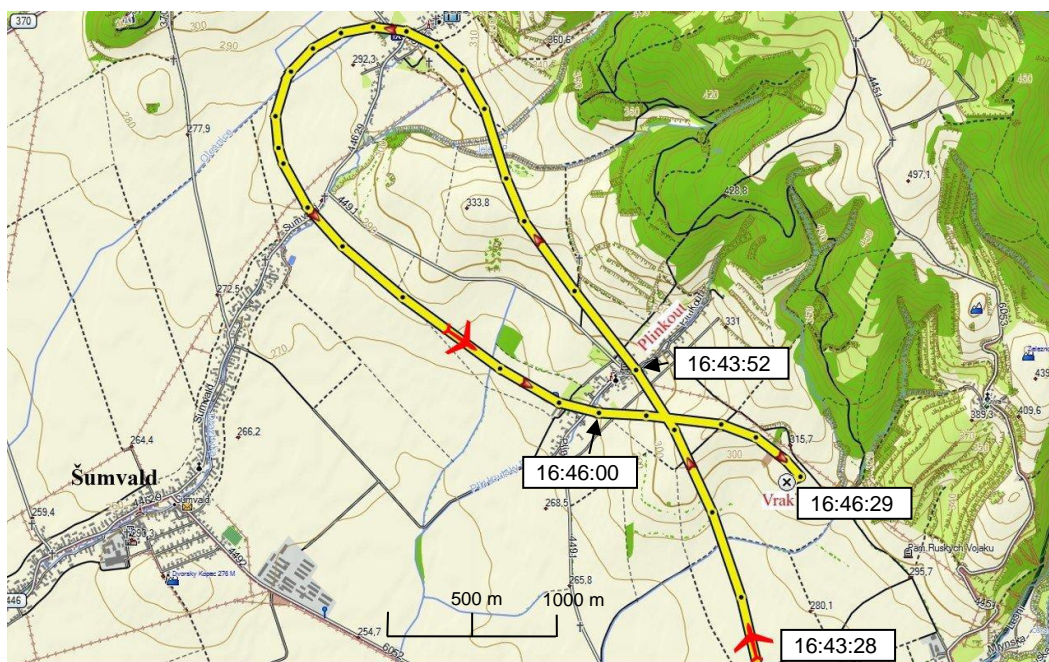
V $16:46:10$ letěl směrem 110° proti stoupajícímu terénu ve výšce cca 89 m GPS_{GND} a mírně zatačel doprava. V $16:46:15$ byl vzhledem ke stoupajícímu terénu úbočí ve výšce cca 75 m GPS_{GND} . Směr letu byl 128° . V $16:46:20$ byl směr letu 134° a výška cca 81 m GPS_{GND} .

V $16:46:23$ byla zaznamenána razantní změna parametrů letu, po které následovala prudká ztráta rychlosti a výšky a v poslední části záznamu letu také rychlá změna směru pohybu - rotace doprava na 244° s výraznou ztrátou výšky. Záznam letu končil v $16:46:29$ ve výšce 302 m . To je hodnota výšky podle výškopisných dat - vrstevnice 302 m na místě dopadu. Hlavní parametry týkající se letu v posledním úseku letu jsou v Příloze 1. Detail trajektorie letu EV-97 na obrázku č. 1 začíná přibližně v $16:43:28$, po průletu nad obcí Dlouhá loučka.

Obrázek č. 1 Detail trajektorie letu EV-97 u obce Plinkout.

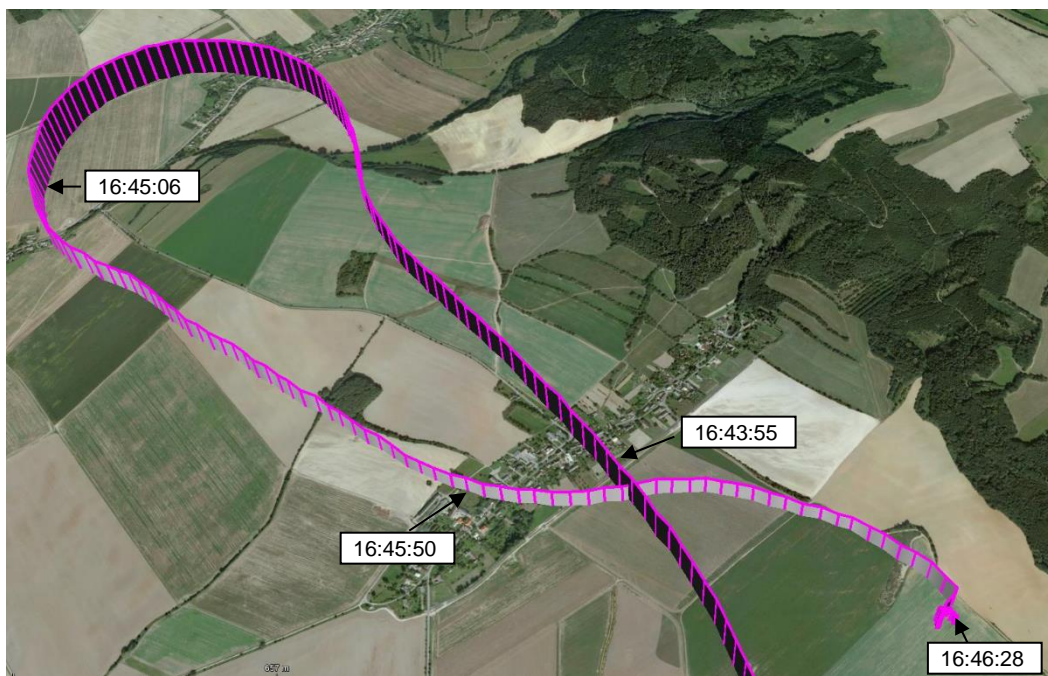
V 16:46:20, ve výšce cca $390 \text{ m GPS}_{\text{ALT}}$, tj. cca 80 m nad zemí, při rychlosti $180 \text{ km}\cdot\text{h}^{-1}$ a zatáčení na směr 146° , nastala razantní změna pohybu. Letoun se otočil doprava až do směru 242° , s rychlým poklesem rychlosti a otáček motoru během 2 s až k $1440 \text{ ot}\cdot\text{min}^{-1}$. Záznam končil v 16:46:28 ve výšce $350 \text{ m GPS}_{\text{ALT}}$, při nulové rychlosti. Nejdůležitější parametry týkající se posledního úseku letu NG 4 jsou v Příloze 1.

Obrázek č. 2 Detail trajektorie letu NG 4 před koncem letu.

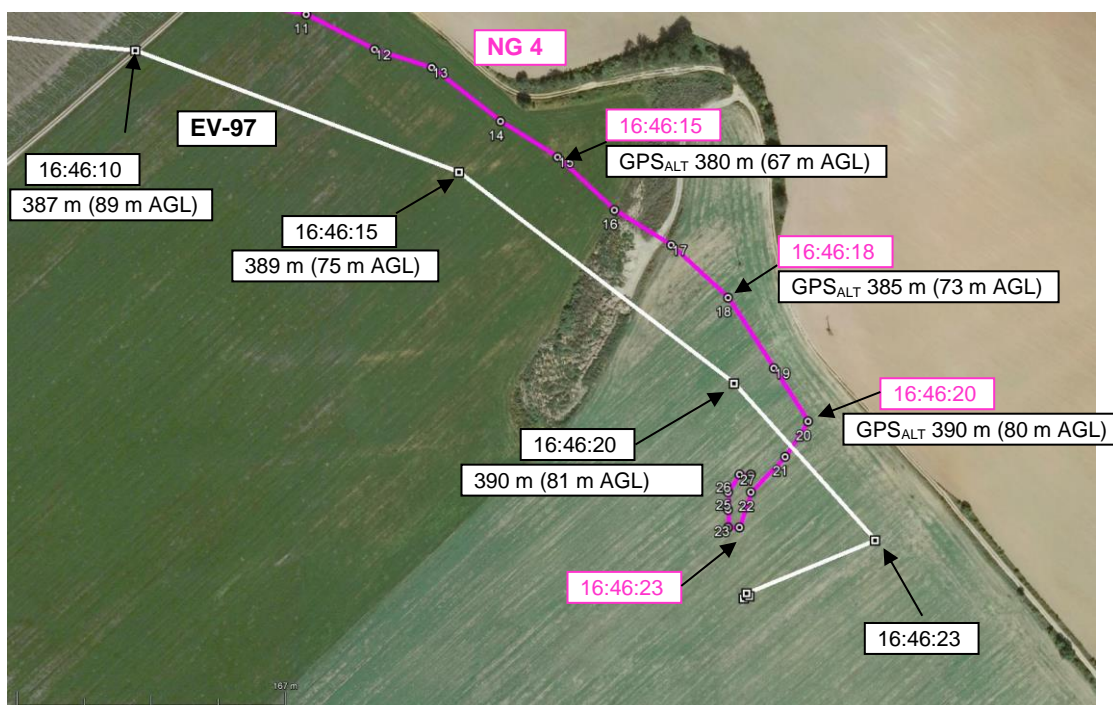
Ze záznamu GPSMAP 296 a NESIS III vyplývá, že ke střetu došlo v 16:46:20 – 16:46:21. Letoun EV-97 letěl ve výšce 81 m GPS_{GND}, směrem 134° a rychlostí V_{GPS} cca 159 km·h⁻¹. Ve stejném okamžiku NG 4 zatáčel do směru 146° (rychlost IAS 180 km·h⁻¹, V_{GPS} byla 160 km·h⁻¹). Na obrázku č. 3 jsou zakresleny zaznamenané trajektorie letu NG 4 a EV-97 po dobu cca 10 s před tím, než NG 4 narazil zespodu do EV-97. Oba letouny na úseku od 16:46:20 do 16:46:23 prudce měnily směr trajektorie pohybu doprava s razantním poklesem rychlosti.

Listy vrtule EV-97 zasáhly horní zadní část krytu kabiny NG 4. Je pravděpodobné, že způsobily trhlinu na stabilizátoru NG 4. Přesný sled strukturálního poškození trupu a levé poloviny křídla NG 4 ale nebylo možné určit kvůli rozsahu jejich následné destrukce nárazem do země. Letoun EV-97 utrpěl méně závažné poškození, byla ale zničena vrtule. Oba letouny se oddělily a začaly padat v rotaci vpravo. Náraz NG 4 do EV-97 viděl pilot WT9, který jej oznámil a rovněž svědek na zemi.

Obrázek č. 3 Schéma trajektorií EV-97 a NG 4 v místě letecké nehody.

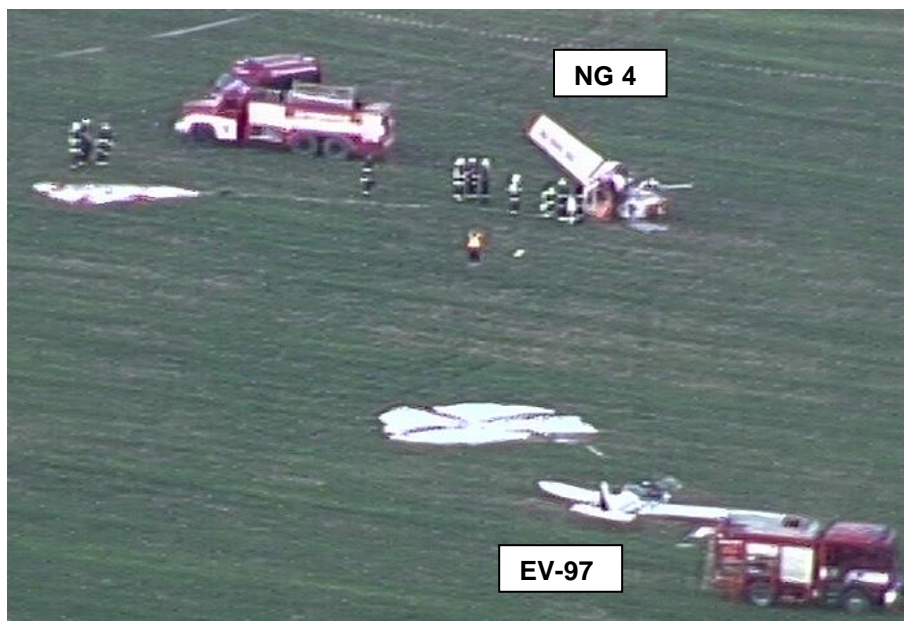
V důsledku srážky byl NG 4 po nárazu do země zničen a EV-97 byl po dopadu na zem vážně poškozen.

Obrázek č. 4 Pohled na místo nárazu a trosky NG 4 (OK-VAQ 56) a EV-97 (OK-HUR 09)

Letecká nehoda se stala v prostoru mírně svažitého pole, cca 1,8 km N od obce Dlouhá Loučka a cca 1 km od obce Plinkout. Trosky obou letounů se následkem dynamiky nehodového děje nacházely po dopadu na zem ve vzdálenosti 63 m od sebe, viz obrázek č. 2. Severně od trosek se na poli nacházely rozmetány až do vzdálenosti cca 168 m od trosek letounů drobné úlomky laminátu z krytu kabiny, zasklení kabiny a rovněž část listu vrtule z letounu EV-97. V místě dopadu obou letounů je ELEV 302 m

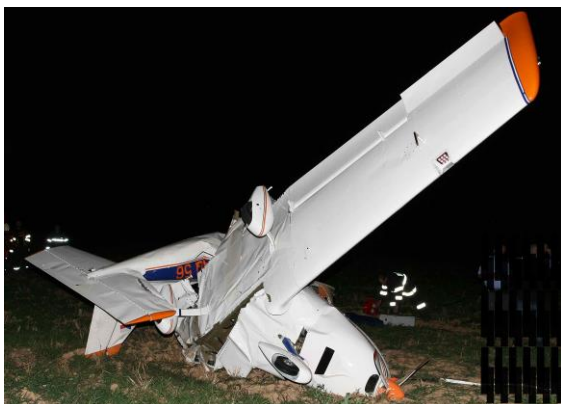
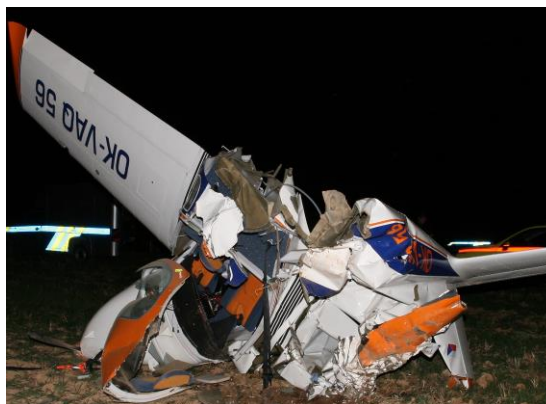
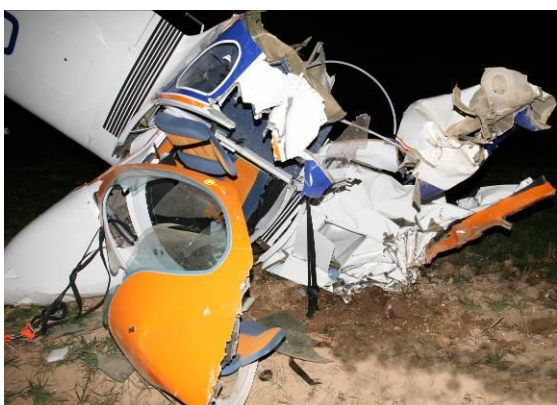
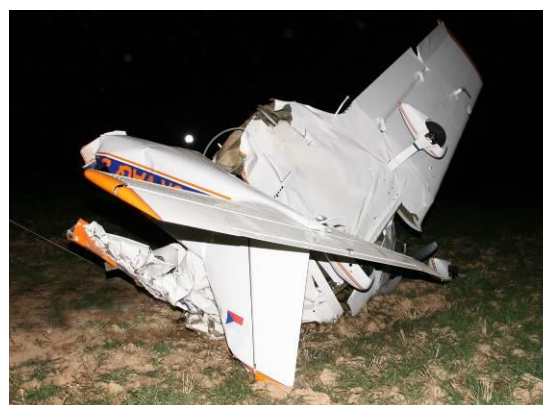
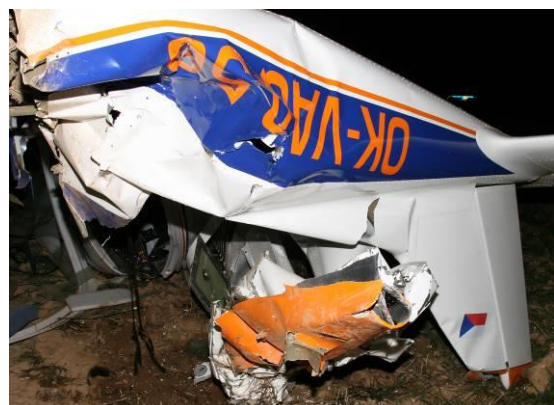
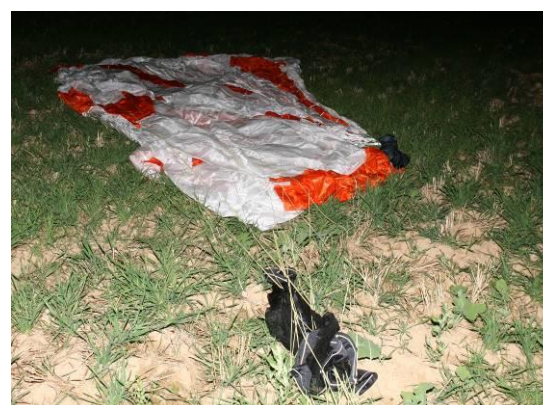
Fotodokumentace
Stav trosk NG-4

Trosky se nacházely na poli na levém boku, podélnou osou trupu otočené do směru cca 340°. Trup byl v přední části v místě pilotní kabiny násilně prolomený vpravo a dolů, ve spodní části s roztrženým centroplánem. Kryt vrtule byl poškozený. U poškozené třílísté vrtule chyběl jeden list ulomený u kořene. Na zbývajících dvou listech bylo vizuálně viditelné pouze povrchové poškození. Spodní motorová kapota byla poškozená deformací na levé straně. Horní motorová kapota byla popraskaná na levé straně. Přední podvozková noha s krytem byla na spodní části motorového prostoru. V prostoru mezi motorem a krytem kabiny byl otvor po vystřeleném záchranném padáku, kterým vedly závěsné popruhy a lana.

Trup se v centroplánu příčně roztrhnul ve spodní části přibližně v místě hlavního nosníku. Přední část s prostorem palubní desky zůstala spojená se středním panelem a s motorovou přepážkou. Boční stěny a podlaha za motorovou přepážkou byly zdeformované směrem doprava. V prostoru za motorovou přepážkou se nacházela raketnice záchranného systému.

Odklopný kryt kabiny byl vyklopený směrem vpřed, v místech závěsů roztržený a na pravé straně rozlomený. Plocha zasklení organickým sklem byla z větší části roztržena. V zadní části krytu byl laminát nepravidelně roztrhaný a okraj zcela chyběl. Na levém boku byl kryt prasklý. Spojovací táhlo zámků v zadních dolních rozích bylo vytržené z konstrukce. Pravá podpůrná plynová vzpěra zůstala připojena ke konstrukci, levá byla oddělená od trupu. Zadní boční pevné sklo na pravé straně se zachovalo, celá levá strana byla deformovaná a roztrhaná. Prostor mezi centroplánem a šikmou přepážkou tvořící opěrku sedaček zůstal zachovaný, boční kompozitní výplně kabiny byly rozbité. Čtyřbodový poutací pás pilota měl jeden popruh utržený a jeho kus ležel mimo kabinu. Spona popruhů byla zapnutá. Čtyřbodový poutací pás na pravém sedadle byl zapnutý. V zavazadlovém prostoru byla boční konstrukce potrhána.

Třílistá vrtule měla dva listy ulomené (list č. 1 ve vzdálenosti 380 – 450 mm od kořene, list č. 2 ve vzdálenosti 380 – 420 mm od kořene). Třetí list byl pouze nalomený v místě 340 – 450 mm od kořene. V prostoru před palubní deskou byl proražený průnik potahem po vystřelení záchranného systému na levou stranu. Vedle tohoto otvoru byl další otvor vzniklý roztržením potahu šikmo. Závěsné popruhy - dva přední (jeden chráněný kovovou sítkou) byly připojeny ke karabině padáku, zadní závěsný popruh byl

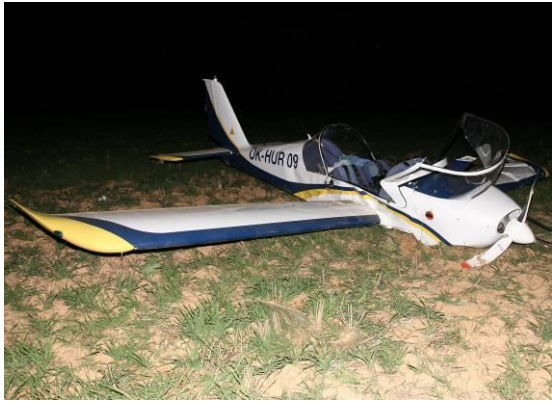
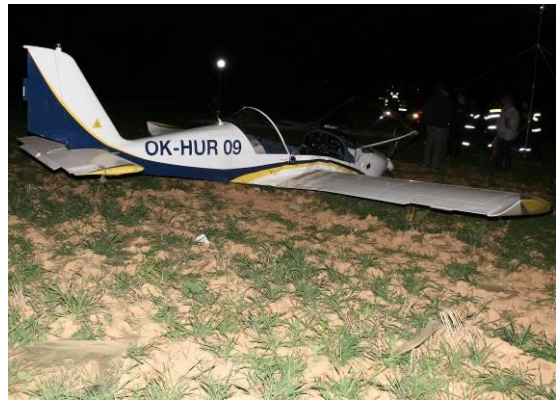
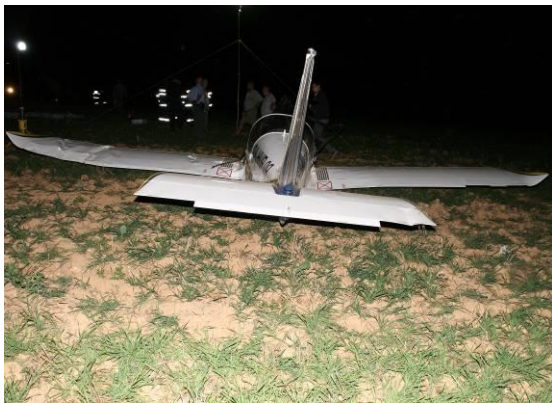
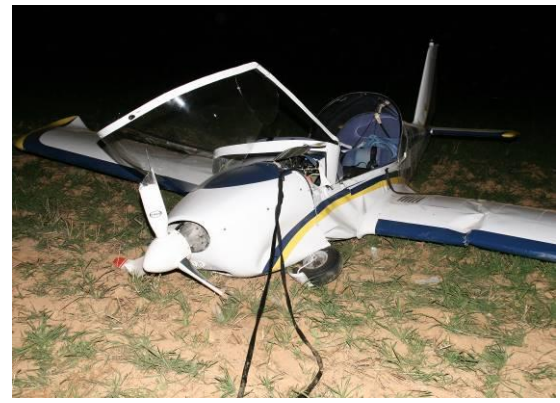
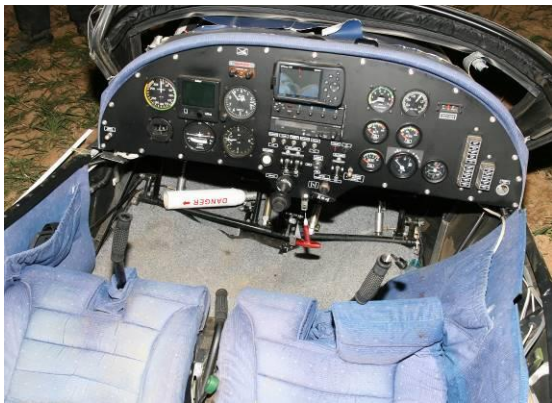
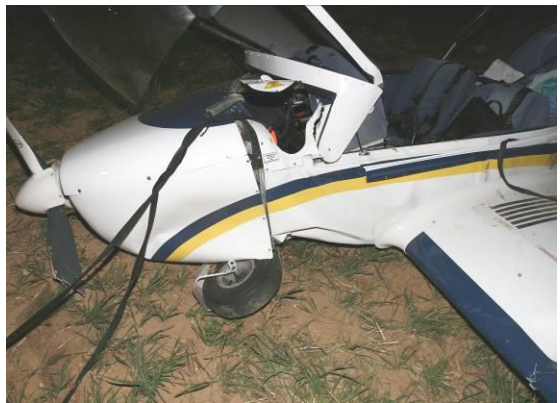
Stav trossek EV-97

Svislá ocasní plocha měla na náběžné hraně malou deformaci, směrové kormidlo bylo nepoškozené. Stabilizátor nebyl viditelně poškozený. Výškové kormidlo bylo mírně ohnuté cca 0,2 m od pravého okrajového oblouku. Vyvažovací ploška byla neporušená, mírně vychýlená dolů a její ovládání bylo připojené a zajištěné.

Od letounu vedly závěsné popruhy o délce cca 10 m směrem ke šňůrám záchranného padáku. Vrchlík padáku byl rozprostřen rozvinutý (plocha o rozměrech cca 9,4 x 6 m) cca 12, 7 m od vrtulového kužele letounu. Šňůry byly volně rozprostřené se sliderem cca 1,25 m od okraje vrchlíku. Jeho vrchol s pólovým otvorem, shrnutým čecholem a raketovým motorem ležel pod rozprostřeným vrchlíkem. Popruh k upevňovacímu bodu v zadní části kabiny byl přerušovaný. Částečně zůstal zasunut v ochranné liště a jeho konec ležel na křídle.
